PROCESSO DE MONITORIZAÇÃO ADOPTADO NA RECONSTRUÇÃO DO PANO DE MURALHA SE DO BALUARTE DO CAVALEIRO EM CHAVES

J. T. Q. S. Pinto¹, H. S. A. Varum², J. P. M. Guedes³, J. J. L. Morais¹

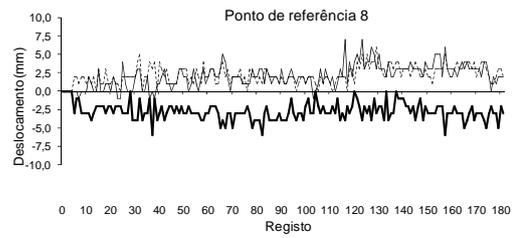
Este pano não parece ter sido afectado pelo desenrolar dos trabalhos da empreitada porque, tal como já foi referido, o ponto de referência que apresentou maior valor de componente de deslocamento foi o ponto 8 e, paralelamente, foi um dos pontos que estava mais afastado da zona de intervenção, figura 2a.

Fig 4c - Evolução do deslocamento do ponto de referência 8 relativo ao pano NE

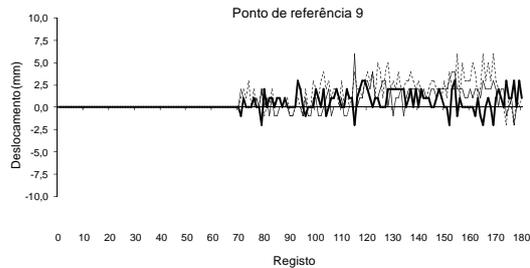
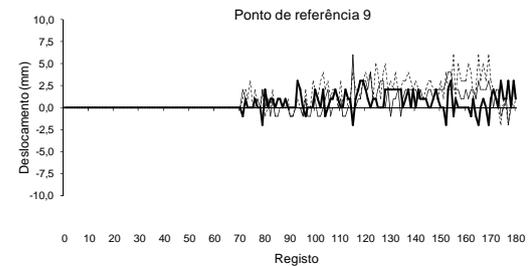
Convém salientar que a figura 4d apenas ilustra a evolução do deslocamento do ponto de referência 9 a partir do registo 72. Este facto resultou do reflector relativo a este ponto ter descolado durante o mês de Dezembro de 2005.

Fig 4d - Evolução do deslocamento do ponto de referência 9 relativo ao pano NE

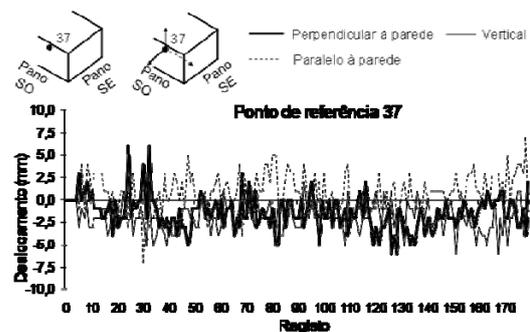
Fig 5 - Evolução do deslocamento do ponto de referência 37 relativo ao pano SO

A evolução do deslocamento deste ponto de referência está ilustrada na figura 5, onde é possível constatar que este ponto não sofreu deslocamentos significativos ao longo da execução da empreitada. A evolução das componentes de deslocamento não foram do tipo monotonicamente crescente e a componente de deslocamento que apresentou maior valor médio foi a relativa ao deslocamento vertical, com um valor de 1,8 mm.

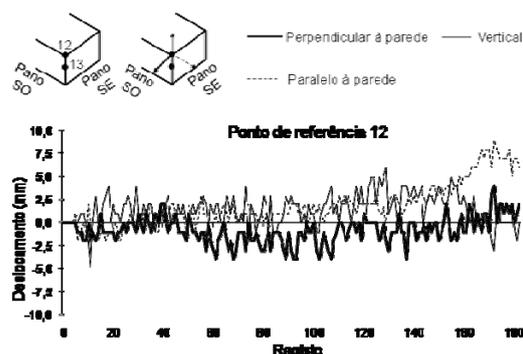
Através da figura 6 também se observa que a componente paralela de deslocamento do ponto 12 sofreu uma evolução tendencialmente crescente entre os registos 141 e 167 (de Setembro a Dezembro de 2006). Este comportamento justifica-se pelo facto do bloco de pedra onde estava colado o reflector que materializou este ponto de referência estar localizado na última fiada de pedra do cunhal (figura 7) e ter sido sucessivamente movimentado ao longo desse período de tempo. Este movimento esteve relacionado com a execução da empreitada. Essa evolução da componente paralela de deslocamento do ponto 12 estabilizou a partir do registo 167.

Este é um exemplo de um sinal de instabilidade detectado através do processo de monitorização adoptado neste trabalho.

Neste caso particular, foi possível detectar: um sinal de instabilidade (evolução crescente de uma componente de deslocamento de um ponto de referência), identificar a causa (movimento de um bloco de pedra resultante dos trabalhos em curso), averiguar a escala desse sinal de instabilidade (circunscrita a um bloco de pedra, a inspecção visual não detectou movimentos significativos da zona do cunhal envolvente a esse bloco de pedra, os pontos de referência próximos do ponto 12 não apresentaram qualquer evolução crescente de deslocamento), tomar decisão em relação à execução dos trabalhos (os trabalhos decorreram normalmente porque o cunhal (ou parte dele) não apresentou sinais de instabilidade que indicassem risco de colapso).

Fig 6a - Evolução do deslocamento do ponto de referência 12 relativo ao cunhal de ligação dos panos SE e SO

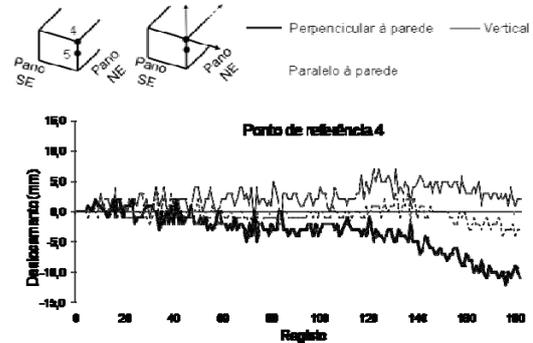
Contudo, a partir desse registo, nota-se que ambos os pontos apresentaram um acréscimo da componente vertical de deslocamento no sentido ascendente. Esta evolução inverteu-se a partir do registo 158 (em Novembro de 2006) tendendo novamente para a posição inicial (0 mm).

Aquando do registo 116 ainda estava em curso o desmonte do pano SE da muralha, mais precisamente, estava em curso o desmonte das zonas deste pano adjacentes aos cunhais. Simultaneamente, também tiveram início os trabalhos relativos à escavação para a execução de drenos horizontais.

Face ao exposto, deduz-se que estes trabalhos tenham sido a causa da referida

evolução crescente de deslocamento. À medida que os trabalhos de reconstrução do pano SE da muralha foram decorrendo os pontos 4 e 5 voltaram a apresentar uma evolução vertical de deslocamento semelhante à ocorrida antes do registo 116.

Fig 8a - Evolução do deslocamento do ponto de referência 4 relativo ao cunhal de ligação dos panos SE e NE

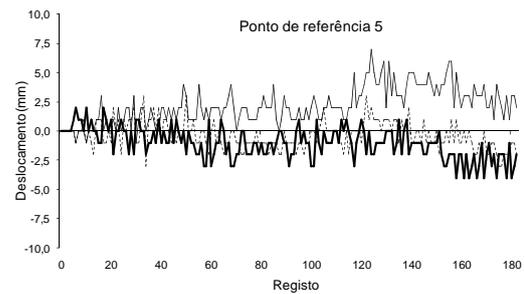
Fig 8b - Evolução do deslocamento do ponto de referência 5 relativo ao cunhal de ligação dos panos SE e NE

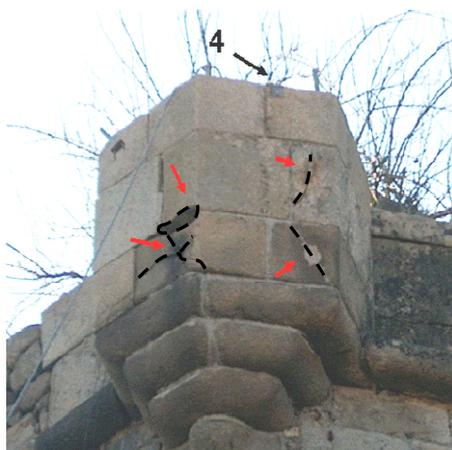
Na figura 8a também se observa que o ponto 4 apresentou uma evolução crescente da componente perpendicular a partir do registo 138 correspondendo ao período de tempo em que decorreram os trabalhos de reconstrução do pano SE. Atendendo a que os valores desta componente são negativos, o bloco de pedra (no qual estava colado o reflector que materializou este ponto) sofreu deslocamentos com componente perpendicular ao pano NE no sentido do talude.

À semelhança do que aconteceu com o ponto 12, a causa da evolução crescente de deslocamento perpendicular do ponto 4 esteve relacionada com os trabalhos de reconstrução em curso nessa fase. A figura 9 mostra que alguns blocos de pedra localizados na vizinhança do ponto 4 apresentavam fissuras.

Fig 9 - Ponto de referência 4 e patologias identificadas na zona circundante a esse ponto

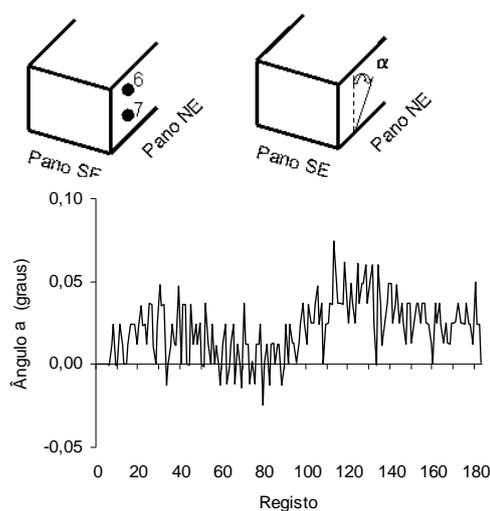
Tal como se pode observar, a zona desse pano envolvente ao alinhamento definido por esses dois pontos manteve uma inclinação praticamente constante ao longo do tempo, o que demonstra que os trabalhos de reconstrução não afectaram o comportamento estrutural da muralha nessa zona.

Fig 10 - Evolução do ângulo α ao nível do alinhamento definido pelos pontos de referência 6 e 7 do pano NE
