# LEVANTAMENTO DAS PATOLOGIAS E MONITORIZAÇÃO DO ARCO-CRUZEIRO DA IGREJA DA MISERICÓRDIA DE AVEIRO

H. Varum<sup>1\*</sup>, R. Vicente<sup>2\*</sup>, H. Rodrigues<sup>3\*</sup>, C. Fernandes<sup>3\*</sup>, A. Costa<sup>4\*</sup>, P. André<sup>1\*\*</sup>, R. Nogueira<sup>1\*\*</sup>, I. Abe<sup>1\*\*</sup>, H. Lima<sup>2\*\*</sup>, J. L. Pinto<sup>4\*\*</sup>

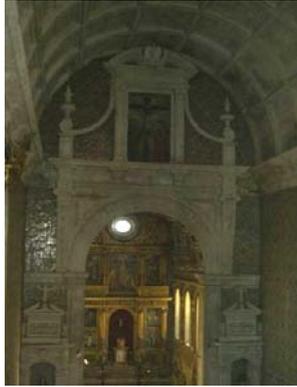
Após constatação, pelos responsáveis e técnicos da Santa Casa da Misericórdia de Aveiro, de alguns danos estruturais na zona do arco-cruzeiro da Igreja, foi solicitado ao Departamento de Engenharia Civil da Universidade de Aveiro um estudo de estabilidade e das condições de segurança do arco-cruzeiro (ver figura 2).

**Fig 2** - Interior da Igreja: arco-cruzeiro e envolvente

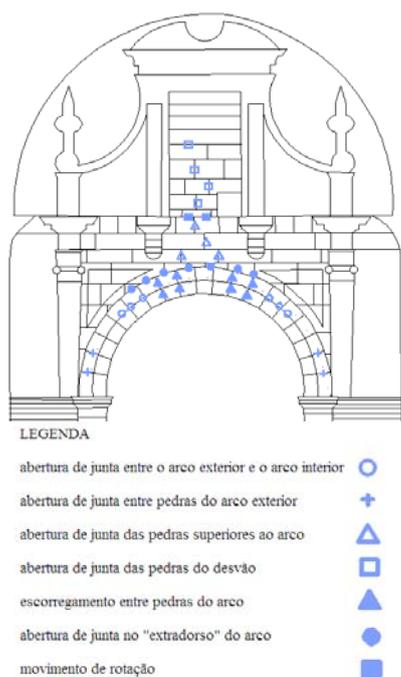
Os principais danos observados no arco-cruzeiro e elementos confinantes foram: abertura de juntas de várias dimensões; escorregamento relativo entre pedras paralelamente às juntas; e, movimento de rotação de alguns elementos em pedra que constituem uma consola sobre o arco [Valente e Brandão (2006), Costa *et al.* (2006)]. Na figura 3 são representadas a geometria global do arco-cruzeiro, dos elementos envolventes e das pedras de cantaria que os compõem, e a distribuição das principais patologias diagnosticadas.

De entre as aberturas de junta detectadas na zona do arco-cruzeiro, as mais significativas correspondem à separação entre os dois arcos justapostos (intradorso e extradorso) que constituem o próprio arco triunfal, alguns deslocamentos relativos paralelos às juntas entre elementos de pedra destes arcos, e deformações em alguns elementos das paredes de alvenaria sobre o arco. A abertura de juntas entre os arcos de intradorso e extradorso tem como causa mais provável a deformação diferencial entre estes elementos, devida à distribuição de cargas que descarregam sobre estes, a fenómenos de fluência dos materiais e a possíveis assentamentos e deformações das paredes que dão apoio aos arcos. Esta separação entre arcos verifica-se ao longo de toda a sua extensão, embora com abertura de junta de dimensão variável ao longo do arco.

**Fig 3** - Localização das principais patologias verificadas no arco-cruzeiro.

A abertura de juntas entre elementos de pedra que compõe cada arco verifica-se com maior importância nas zonas de arranque dos arcos, provavelmente devido à insuficiente capacidade de reacção a esforços horizontais da estrutura nessa zona (ver figura 3). A abertura de juntas entre pedras na parede acima do arco é provavelmente consequência dos movimentos da estrutura do arco e dos seus apoios. Na parede do desvão foram observados os maiores deslocamentos relativos entre elementos de pedra, tanto em juntas verticais como em juntas horizontais, o que poderá estar relacionado com dois aspectos, por um lado com a grande amplitude térmica observada nesta zona, e por outro lado com o reduzido valor das tensões verticais nestes elementos. Nas figuras 4 e 5 são apresentados alguns exemplos dos danos observados, manifestados pela abertura de juntas. O escorregamento entre blocos de pedra consecutivos de cada arco (ver figura 6, à esquerda) observou-se principalmente em zonas onde é evidente a separação entre arcos (ver figura 6, à direita). Estes movimentos do arco justificam parcialmente os danos nas paredes de alvenaria acima do arco e no desvão, bem

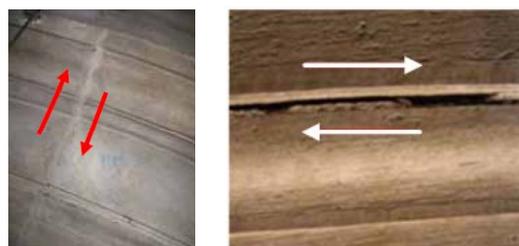
**Fig 6** – Escorregamento entre pedras do arco

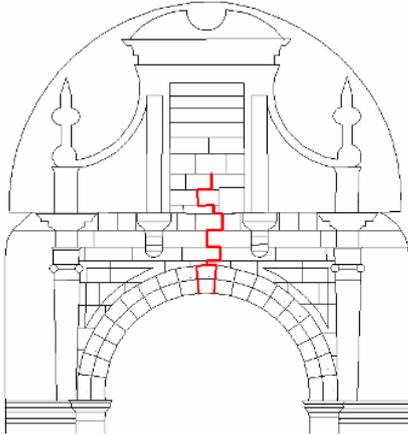
A partir da distribuição dos principais danos observados nas zonas de influência do arco e do tímpano é possível identificar a região mais fragilizada, correspondente a uma superfície, composta por fissuras e aberturas de juntas, que se desenvolve desde o coroamento do arco-cruzeiro até ao tímpano (ver figura 8).

Fig 8 – Fragilização do arco-cruzeiro e tímpano

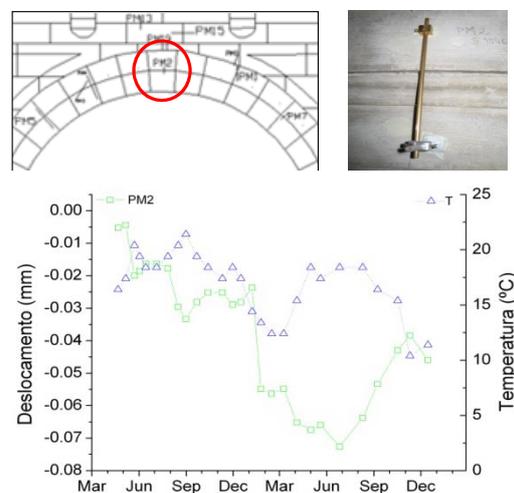
**Fig 11** – Ponto de monitorização PM2

O ponto de monitorização PM2 (ver figura 11), que corresponde ao controlo da deformação relativa entre os elementos de coroamento dos dois arcos, apresenta uma tendência de abertura, embora sejam pequenos os movimentos observados nesta fase. Como referido anteriormente, a monitorização irá ser continuada para controlar a evolução da deformação, e servir de apoio à decisão sobre eventual necessidade futura de reforço da estrutura.

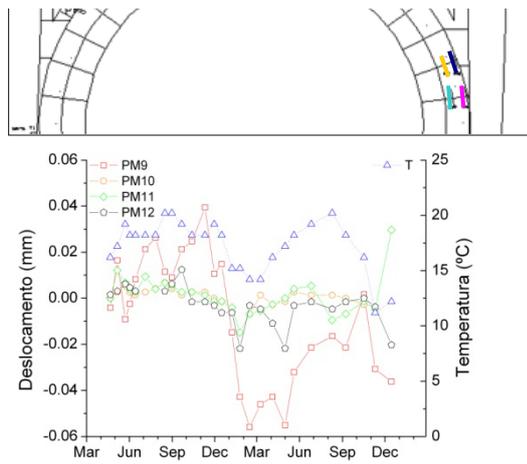
**Fig 12** – Pontos de monitorização PM9, PM10, PM11 e PM12

Na figura 12 são apresentadas as deformações medidas entre blocos contíguos de um mesmo arco, na zona de arran-

que dos arcos. Os valores registados correspondem a deformações cíclicas reversíveis, com excepção dos deslocamentos relativos medidos no sensor PM9. Na figura 13 representa-se a evolução do movimento relativo entre arcos em 4 pontos de controlo, onde se registaram deformações irreversíveis, embora reduzidas, particularmente nos pontos de referência do lado direito do arco.

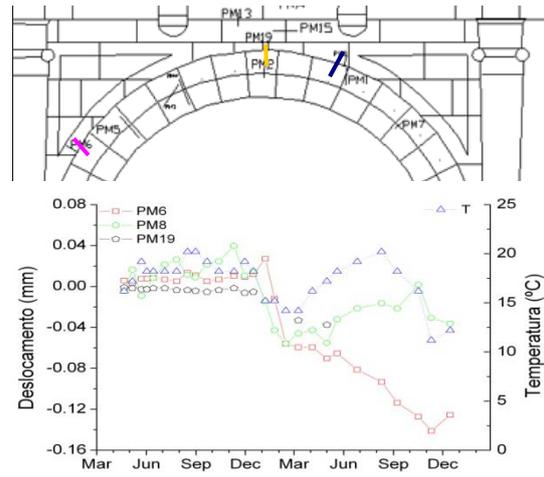
**Fig 14** – Pontos de monitorização PM6, PM8, PM19

Na figura 14 observa-se a evolução do movimento relativo entre o arco de extradorso e a parede sobre este. As deformações intensificaram-se a partir de Janeiro de 2007, apesar de se referirem a valores reduzidos (deslocamento relativo máximo menor que uma décima de milímetro).

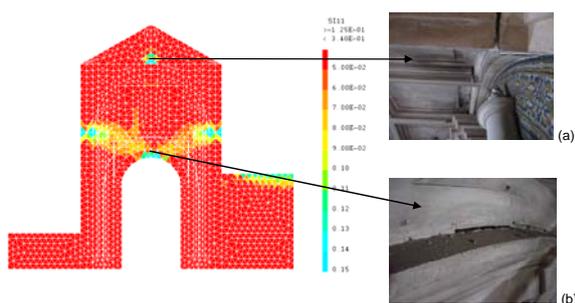
Na figura 18 confrontam-se os danos observados com os resultados da análise numérica, em termos de tensões principais máximas positivas. Como se pode observar, só com a acção do peso próprio da estrutu-

ra surgem tensões de tracção elevadas, que ultrapassam o limite de resistência do material, e portanto justificam muitos dos danos observados. Com o plano de monitorização implementado será registada a evolução destes danos e a sua influência na estabilidade da estrutura.

Fig 18 – Confronto entre os resultados obtidos com o modelo numérico e os danos observados
