COLAPSO DE PAVIMENTO ELEVADO NUM EDIFÍCIO HABITADO - CAUSAS E MEDIDAS DE SEGURANÇA IMEDIATAS

COLLAPSE OF A BEAM AND BLOCK SLAB IN A HABITED BUILDING - CAUSES AND TEMPORARY SAFETY MEASURES

F. F. S. Pinho¹

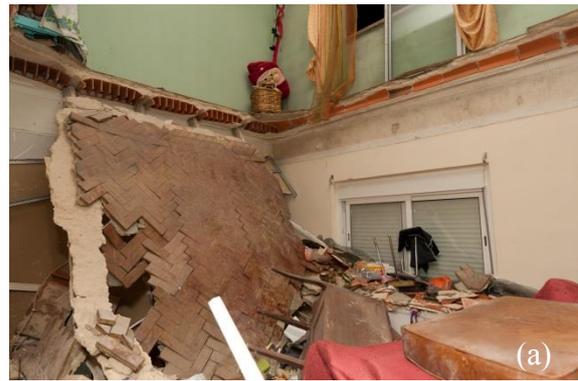
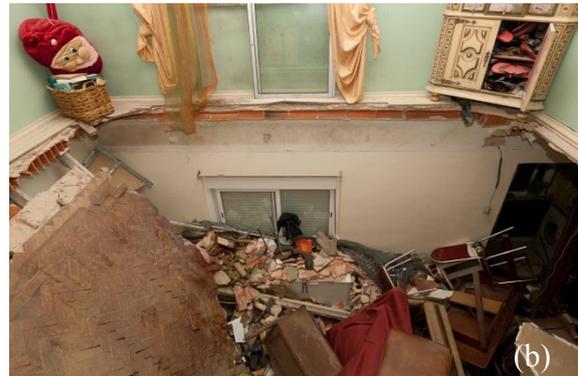
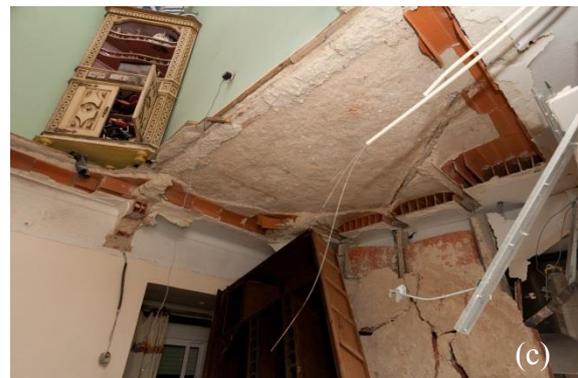
Fig. 2 – Imagens da laje do pavimento do 3º andar dto caída sobre o 2º andar e da lâmina de compressão da laje do pavimento da cozinha do 3º andar dto., cujas vigotas colapsaram

O dano estrutural ocorrido em março de 2012 caracterizou-se: (i) pelo colapso total da laje de pavimento da sala do 3º andar dto e queda da mesma sobre o pavimento da sala do 2º andar dto, e (ii) colapso das vigotas e abobadilhas da laje de pavimento da cozinha do 3º andar dto e sua queda sobre a cozinha do 2º andar dto.

A parte da laje de pavimento da cozinha do 3º andar dto. (lâmina de compressão, figs. 2, 4, 8 e 9) que não colapsou, não tinha qualquer capacidade resistente, tendo-se sugerido, naturalmente, a sua demolição com a máxima brevidade.

(a, b) – laje de pavimento da sala do 3º andar dto caída sobre a do 2º dto.; (c) – vista inferior do que restou do pavimento da cozinha do 3º andar dto. (em baixo: vigotas e abobadilhas caídas; em cima: lâmina de compressão).

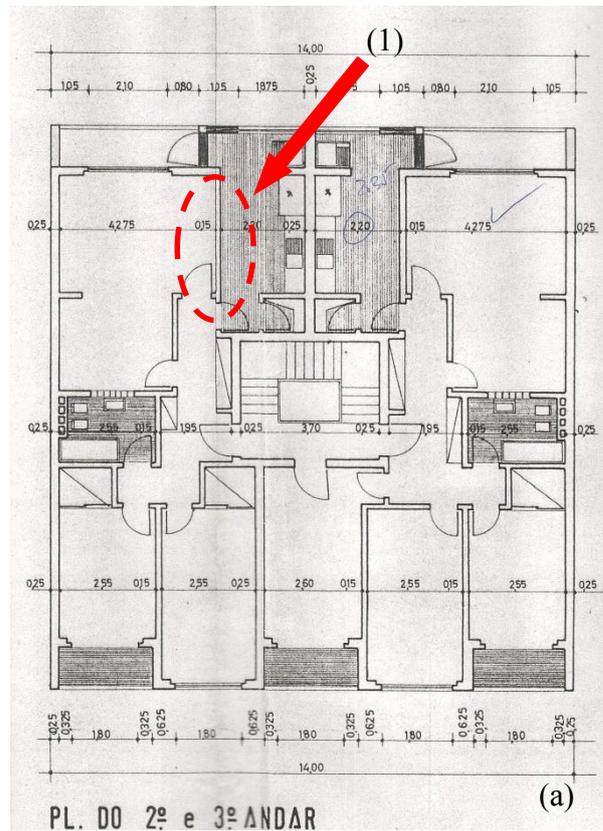
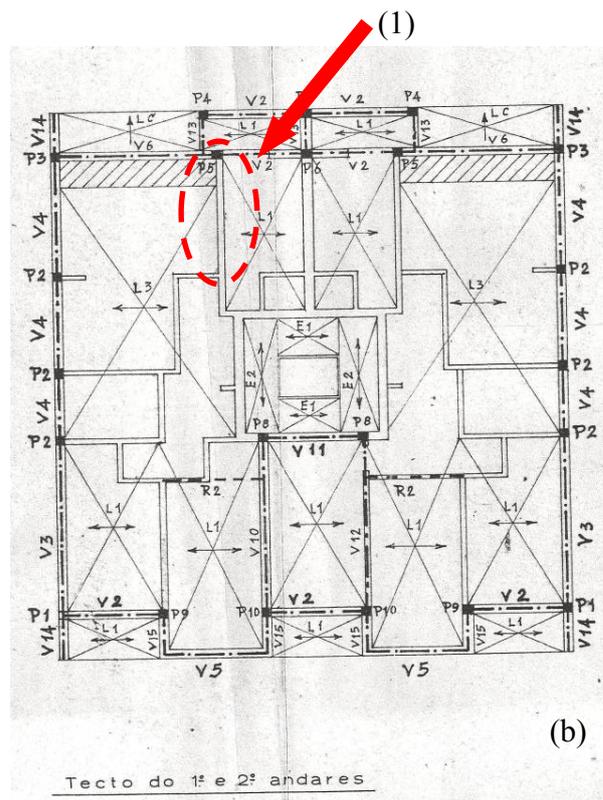
Fig. 3 – Localização da parede de apoio das vigotas das lajes da sala e da cozinha do 3º andar dto, nos projetos de arquitetura e de estabilidade.

Da análise de todo o processo concluiu-se que o dano estrutural - queda da laje de pavimento da sala e da cozinha do 3º andar dto. - se deveu à remoção da parede de apoio das vigotas (algum tempo antes do acidente), que existia no 2º andar dto, conforme se pode verificar nas plantas representadas na fig. 3.

Devido à solução construtiva dos pavimentos elevados do edifício (lajes de vigotas pré-esforçadas, blocos cerâmicos de preenchimento e betão complementar), a parede removida no 2º andar dto - que fazia a divisão entre a sala e a cozinha - além de suportar as extremidades das vigotas do pavimento da sala e da cozinha do 3º andar dto, servia também de apoio à parede superior, contígua, do 3º andar dto.

(a) – planta de arquitetura dos 2º e 3º andares; (b) – representação esquemática dos apoios das lajes dos 2º e 3º andares (L1 e L3); (1) localização da parede no 2º andar dto cuja remoção esteve na origem do colapso da laje.

A reconstrução da laje deveria estar concluída num prazo compreendido entre 45 e 60 dias, incluindo neste período também a reposição da parede no 2º andar dto., no local indicado na fig. 3, e o apoio da parede “suspensa” na nova laje.

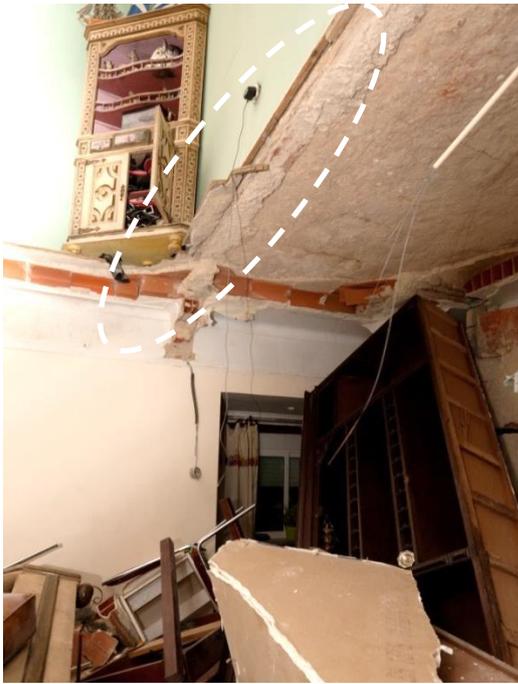
Com a queda/colapso da laje, aquela parede ficou “suspensa”, como se observa na fig. 4 (área a tracejado).

Fig. 4 – Parede de divisória entre a sala e a cozinha do 3º andar do edifício após a queda da laje, vendo-se que ficou totalmente despojada (“suspensa”)

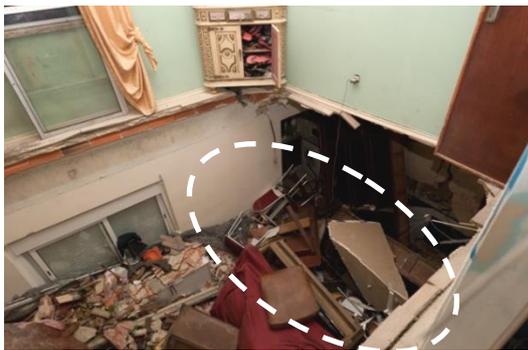
Não havendo vestígios de armaduras de aço nos escombros, concluiu-se que a parede removida no 2º andar dto, não seria encimada por lintel nem teria sido “substituída” por qualquer elemento de reforço (viga de BA ou outra). A inexistência desta parede foi confirmada também

Fig. 5 – Imagem geral dos destroços, não sendo visíveis vestígios da parede que devia suportar as extremidades das vigotas, como indicado na fig. 3(b)

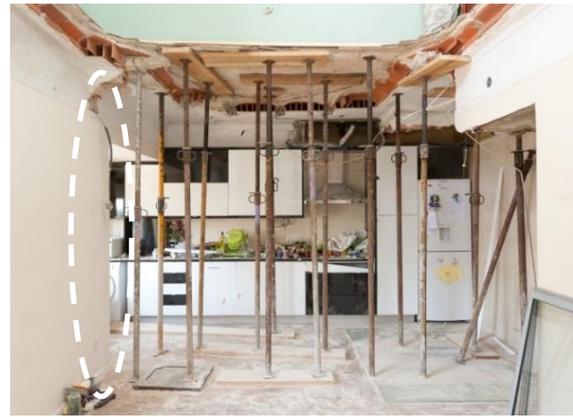
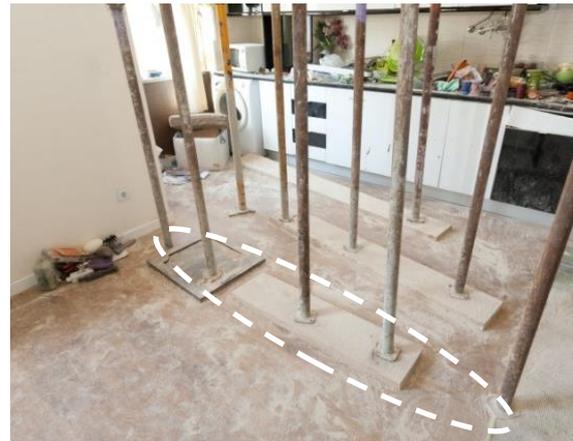
por não existirem vestígios da mesma, nem nos destroços do acidente, fig. 5 (área a tracejado), nem no encosto/apoio com a parede e o pavimento do 2º andar com os quais devia “confinar”, como se indica na fig. 6 (zonas a tracejado), que representa os espaços da sala e cozinha do 2º andar do edifício.

Fig. 6 – Paramento interior da parede exterior (em cima) e pavimento da sala (em baixo) - áreas a tracejado -, com que a parede de separação entre a sala e a cozinha do 2º andar do edifício devia “confinar”, de acordo com os elementos de projeto representados na fig. 3

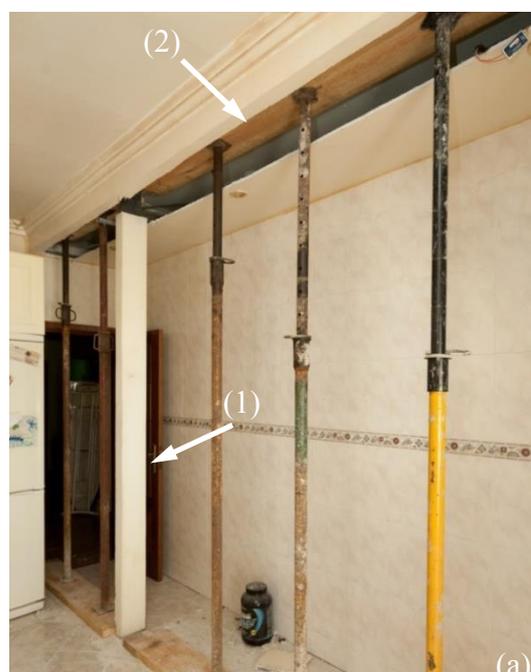
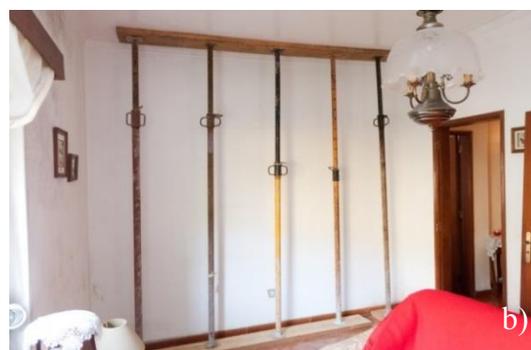
Fig. 7 – Escoramento de lajes dos 1º e 2º andares

- no r/c, a parede original, ainda existente, fora aparentemente construída com um desalinhamento de cerca de 10cm, em relação à parede contígua do andar superior;
- no 1º andar, a parede original tinha sido demolida e “substituída” por uma viga metálica apoiada numa extremidade na parede perpendicular e na outra extremidade num pilar metálico, fig. 7(a), e por uma parede afastada da posição original em cerca de 50cm.

(a) – escoramento da laje do 2º andar; (b) – escoramento da laje do 1º andar; (1) – pilar metálico de suporte de uma das extremidades da viga metálica “substituta” da parede pré-existente; (2) – teto-falso removido

Neste contexto, foi proposto escorar os tetos do r/chão e do 1º andar com prumos metálicos apoiados em pranchas de madeira com cerca 5cm de espessura, pregando as extremidades dos prumos às pranchas. No 1º andar foi necessário remover parte do teto falso existente, para apoiar a prancha de madeira na referida viga metálica, fig. 7.

O projetista da “nova laje” deveria, eventualmente, considerar a possibilidade de reposição da parede retirada no 1º andar, fig.

7(b), ou a verificação/reforço das condições de apoio da viga metálica, ponderando os aspetos relacionados com a ação sísmica e a interrupção da prumada vertical das paredes abaixo da “parede suspensa”.

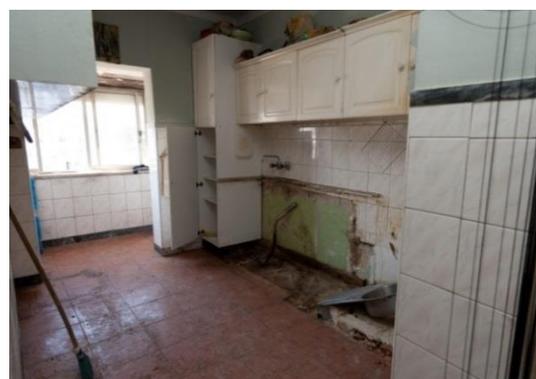
Fig. 9 – Vista superior do pavimento da cozinha do 3º andar dto já sem os móveis (após o escoramento representado na fig. 8)

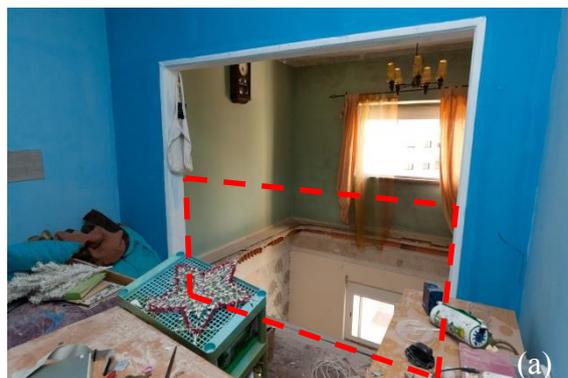
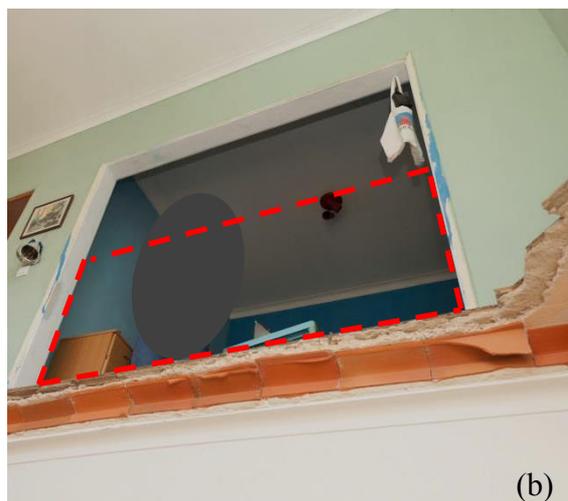
Fig. 11 – Local de colocação do guarda corpos (ao nível do 3º andar dto.)

(a) – vista do 3º para o 2º andar dto.; (b) vista do 2º para o 3º andar

f. por razões de segurança, propôs-se a colocação de guarda corpos no local que ficou livre (com grande risco de queda em altura) entre o 3º e o 2º andares, conforme se assinala na fig. 11.
