INSTRUMENTAÇÃO DAS PÁS DIRECTRIZES DA TURBINA WELLS DA CENTRAL DE ONDAS DA ILHA DO PICO

INSTRUMENTATION OF THE GUIDE VANES FROM THE WELLS TURBINE INSTALLED ON THE PICO POWER PLANT

M. Vieira¹, A. Ribeiro², A. Sarmiento^{1,3}, L. Reis¹

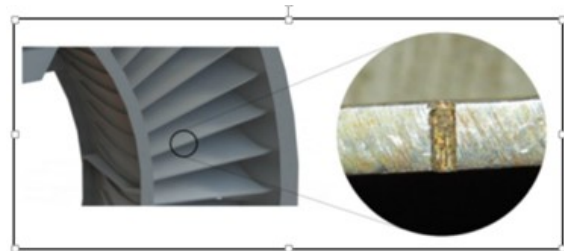
Todas as fissuras existentes na região de trabalho das pás do lado-terra tiveram a sua origem nestes entalhes, tendo-se totalizado 190 entalhes nas pás directrizes do lado terra que resultaram na nucleação de 66 fissuras (Fig. 4). O estator do lado-mar, por outro lado, não apresentava na altura (e não apresenta ainda hoje) qualquer fissura na região de trabalho das suas pás.

Fig 3 – Localização e pormenor de um dos entalhes encontrados nas pás directrizes.

procedimentos de fabrico das pás, contribuindo para a concentração de tensões na região e uma diminuição da qualidade superficial e da resistência à corrosão desta região, potenciando a nucleação de fissuras que, eventualmente, ocorreu.

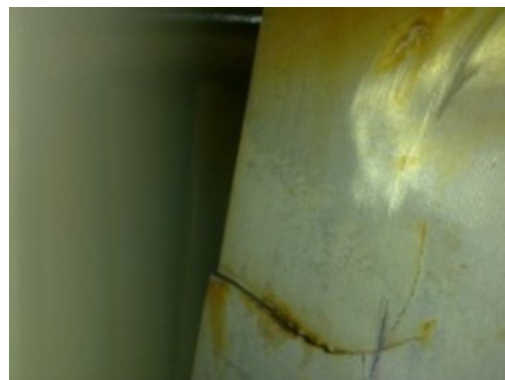
Porém, em 2009 surgiram, nas regiões de trabalho das pás do estator do lado-terra, diversas fissuras que propagaram até uma dimensão que colocavam em risco a integridade das pás e da própria turbina, o que conduziu à remoção desse estator no final de 2010. É, ainda, possível constatar que todas as pás (incluindo aquelas onde não ocorreu a propagação de fissuras) possuem dois ou quatro entalhes na região de trabalho (Fig. 3), supostamente consequência dos procedimentos de corte por laser durante a produção dos estatores.

Fig 4 – Representação de uma das fissuras presente na região de trabalho de uma das pás.

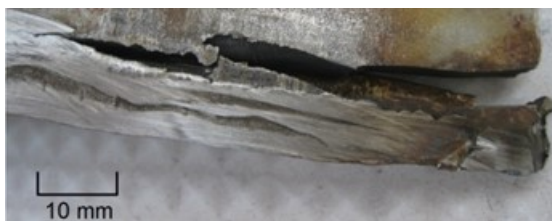
Fig 5 – Representação de uma das fissuras encontradas nas regiões de encastramento das pás.

O método de fixação projectado para as pás directrizes deste segundo par de estatores denotou algumas fragilidades, já que diversas fissuras foram descobertas nas pás que foram removidas (sete no total). Também pelos ensaios de determinação das frequências naturais das pás directrizes foi possível concluir que, por estarem instaladas há mais tempo que as do lado-terra, as pás do lado-mar possuem fissuras nesta região que podem conduzir à fractura completa entre estas e os discos do estator.

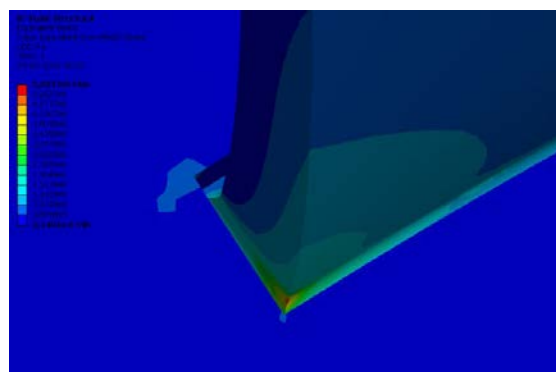
A tensão equivalente de *von Mises* máxima foi registada na região de encastramento, junto ao limite da mesma, atingindo um valor de 5.3 MPa (Fig. 10). Por outro lado, a tensão máxima registada nos entalhes tem o valor de 1.5 MPa (Fig. 11).

Mesmo considerando que estamos num ambiente corrosivo, estes valores de tensão máximos são muito baixos, quando comparados com a tensão de cedência do material.

Fig 10 – Pormenor da zona onde se regista a tensão máxima equivalente, na região de encastramento da pá.

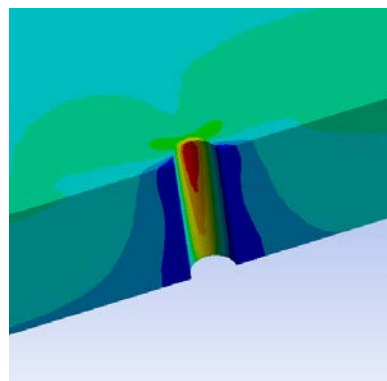
Fig 11 – Pormenor do entalhe onde se regista a tensão máxima equivalente.

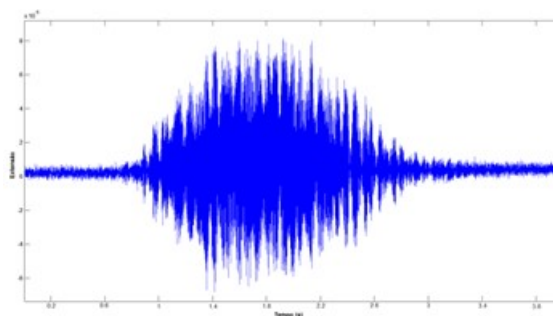
Fig 15 – Pormenor da vibração resultante de uma entrada em perda, com a variação da extensão pelo tempo.

Estes padrões, que ocorrem no momento em que o escoamento se dirige de dentro da câmara para o exterior, têm uma duração aproximada de 2 segundos. A tensão de von Mises máxima registada para este primeiro ensaio foi de cerca de 25 MPa. Este valor é bastante superior ao determinado para esta região (onde está instalado o extensómetro) pela análise de elementos finitos, que foi de 400 kPa. Esta diferença pode dever-se, por um lado, à existência de fissuras na região de encastramento da pá, que aumentam os esforços junto à secção restante de material, e por outro, ao facto de o carregamento teórico ter sido estimado para condições de escoamento consideradas ideais, enquanto na realidade temos um escoamento que é aleatório e turbulento, consequente da entrada em perda das pás da turbina.
