AVALIAÇÃO DOS PORTAIS DE PEDRA ARENÍTICA DA IGREJA DE SÃO LEONARDO UTILIZANDO TESTES NÃO DESTRUTIVOS

ASSESSMENT OF THE SANDSTONE PORTALS OF ST. LEONARDO'S CHURCH USING NON-DESTRUCTIVE TESTING METHODS

Carlos Chastre¹, Marco Ludovico Marques²

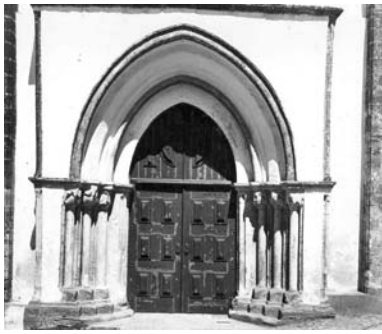
Fig. 2 - Imagem da igreja de São Leonardo em 1940 (Fonte: DGEMN)

superfície exterior revestida de argamassa (Fig. 2) era bastante superior à atual. Nesta altura, praticamente todos os elementos nos paramentos encontravam-se integralmente revestidos de argamassa e cal, com exceção de alguns: cunhais, contrafortes e arcosólios na fachada Norte.

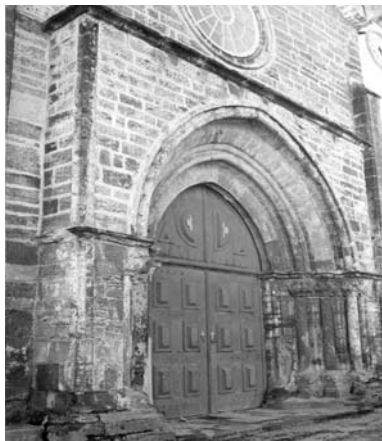
Fig. 3 - A igreja de São Leonardo na década de 1970 do século XX: obras de conservação (Fonte: DGEMN)

No início da década de 70 do Século XX, a DGEMN efetuou intervenções de conservação amplas, no exterior e no interior da igreja, das quais se salientam, em termos de conservação de pedra arenítica, a picagem do reboco sobre os paramentos de cantaria, tomada de juntas com argamassa hidráulica, picagem do reboco até à alvenaria e aplicação de novo reboco (www.monumentos.pt, 2004). Na Fig. 3 apresenta-se uma imagem mostrando alguns aspetos das intervenções referidas. Nesta época foi removida em definitivo a argamassa de reboco no pano central da fachada principal e nos portais nas fachadas. Assim, permitiu-se a

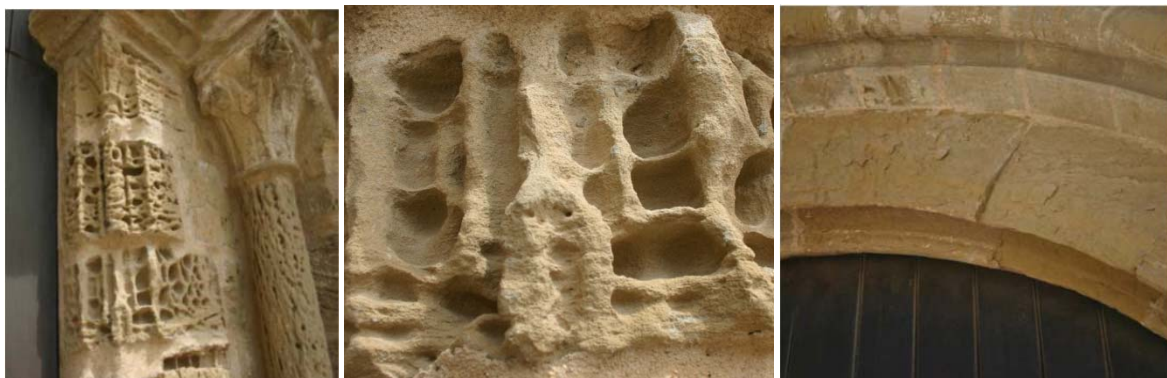
Na Igreja de São Leonardo a deterioração induzida por perda de material é a mais visível, sendo a alveolização a forma de degradação mais perniciososa na pedra do monumento. As fachadas da Igreja de São Leonardo (Fig. 1) mostram cavidades de alguns centímetros, tendo vários delas comprimento e profundidade superior a 10 cm (Fig. 7 à esquerda e ao centro). Outra forma importante de degradação na Igreja de São Leonardo é o descolamento de lascas, como pode ver visto no portal da fachada principal (Fig. 7 à direita).

A alveolização generalizada na igreja de São Leonardo é causada principalmente por cristalização de cloreto de sódio nos poros do arenito. A principal fonte destes sais é a água do mar sendo estes absorvidos por capilaridade. A colonização biológica é altamente desenvolvida em extensão superficial.

Fig. 7 – Formas de alveolização observadas nos portais da Igreja (à esq. e ao centro). Escamação nos blocos de arenito, na zona de fecho do arco do portal principal (à direita).

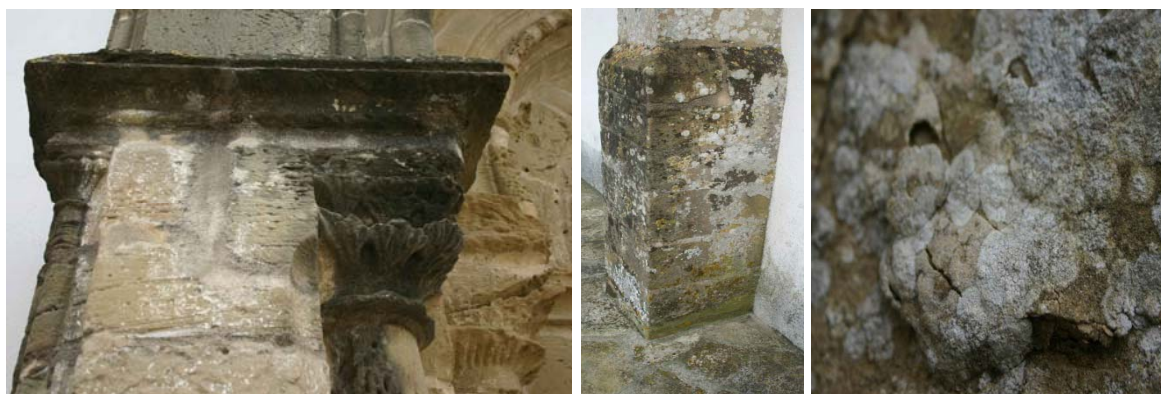
Fig. 8 – Colonização biológica – fungos (à esquerda e ao centro). Colonização biológica – líquenes (à direita)

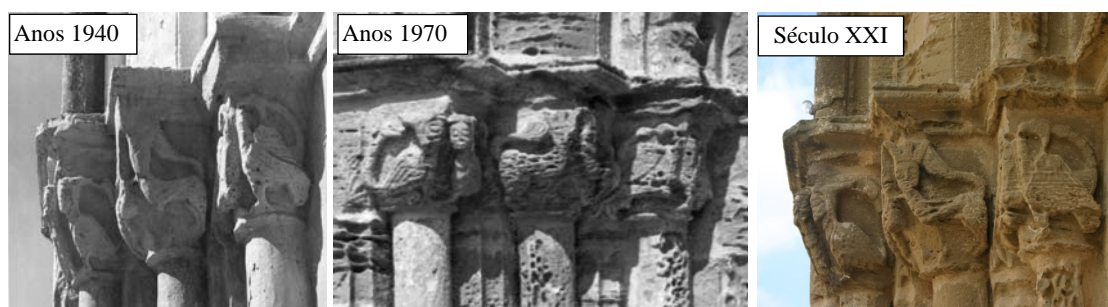
Comparando os mesmos elementos artísticos nas fotografias do século XXI e nas dos anos 40 (Figs. 9 e 10), constata-se que a definição dos respetivos contornos e a

superfície do relevo dos motivos é semelhante. O registo do estado de conservação nos anos 40, revela sob o revestimento, a existência de patologia acentuada. Salienta-se contudo, a existência de alveolização pronunciada com perda de elementos pétreos dos motivos artísticos. Contudo, a evolução da erosão da pedra, em cerca de sessenta anos, não se afigura expressiva, Para o efeito terá contribuído o amenizar dos contrastes dos parâmetros climatéricos, entre estações do ano, em vigor aquando da remoção do revestimento dos paramentos exteriores da igreja.

Fig. 9 – Motivos zoomórficos dos capitéis do lado Norte do portal Oeste (Fonte: DGEMN).

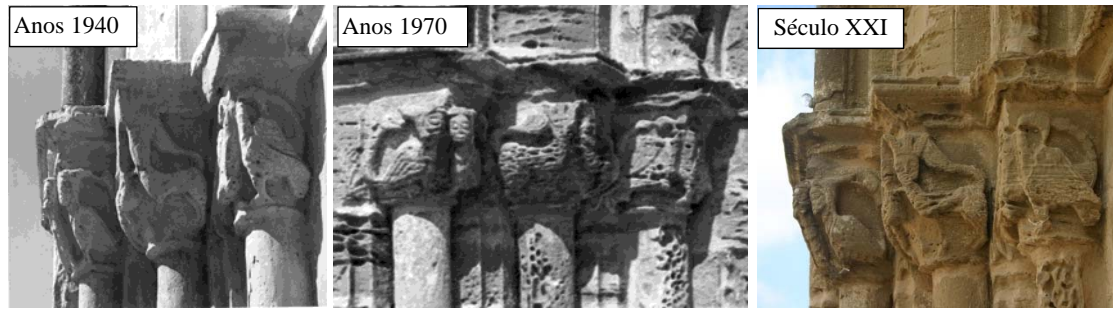
Fig. 10 – Motivos zoomórficos dos capitéis do lado Sul do portal Oeste (Fonte: DGEMN)

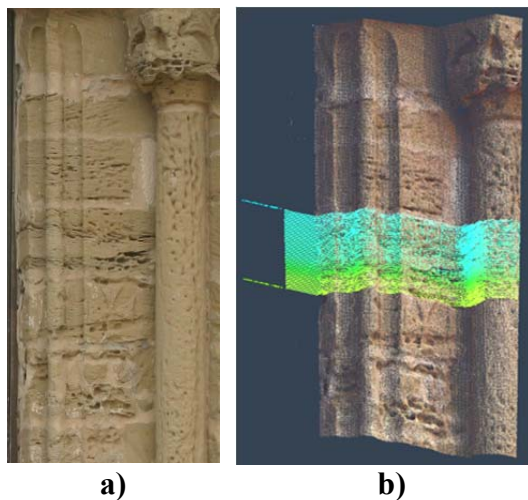
Na Fig. 11 mostra-se uma vista geral do largo da Igreja de São Leonardo obtida com o varrimento laser 3D e na Fig. 12 mostram-se diferentes vistas do lado sul dos capitéis do portal ocidental, obtidas através de uma fotografia normal (Fig. 12a) e do varrimento laser 3D (Fig. 12b). A imagem apresentada na Fig. 12 b) foi obtida através do tratamento da nuvem de pontos conseguida através do varrimento laser 3D e mostra os cortes de 5 mm realizadas em diferentes níveis usados para medição dos alvéolos.

Fig. 12 – Vista do capitel sul existente no portal oeste: a) foto tradicional; b) nuvem de pontos obtida através do varrimento laser 3D.

Deve-se ressaltar o nível de precisão alcançado com o levantamento. Por exemplo, no fundo da Fig. 12 b) é possível observar uma cruz esculpida no portal, bem como o estado avançado de alveolização no portal. O levantamento efetuado por não ser intrusivo evitou potenciais danos no monumento e foi fundamental para a identificação das zonas

afetadas e do seu estado de degradação em 2014, bem como para as medições relativas aos trabalhos de consolidação a efetuar.
