# Utilização de ensaios dinâmicos na avaliação da segurança de estruturas: caso de estudo

## Use of dynamic tests in the safety assessment of structures: case study

Roberto Laranja<sup>1</sup> | Ana Carreira<sup>1</sup> | João M. C. Estêvão<sup>1</sup>

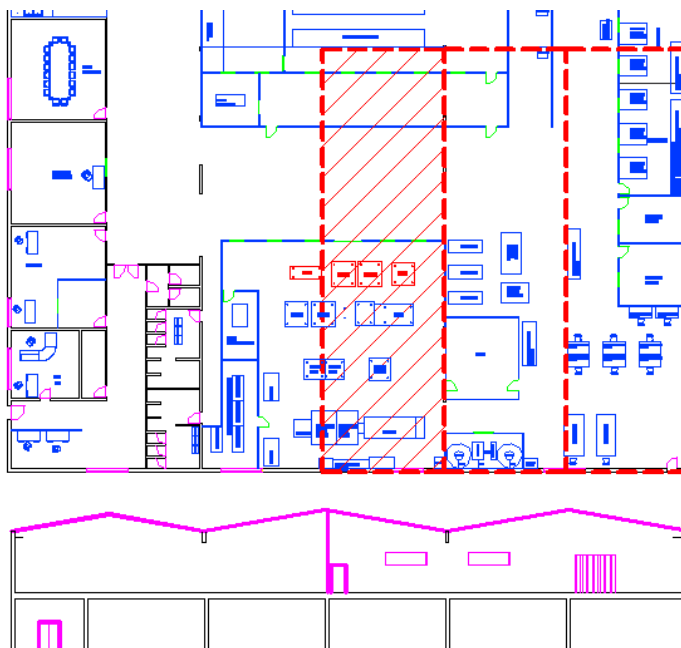
Fig. 1 | Planta parcial do piso e corte do armazém, com a localização da laje e do painel analisado

Existem relatos de vibração da laje sentida por parte dos funcionários da empresa, que referem ser mais intensa e perceptível desde a instalação da quarta e última linha de equipamentos (Fig.3), representada a vermelho na Fig. 1.

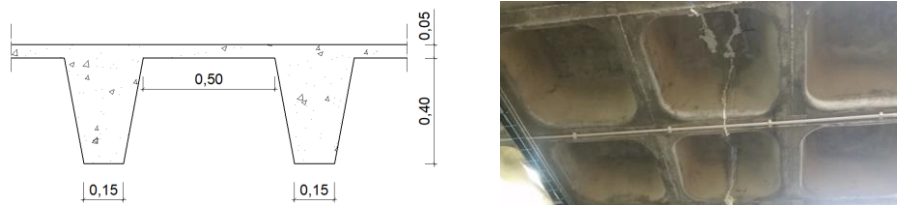
Trata-se de uma laje fungiforme, aligeirada, com uma espessura total de 0,45 m. As nervuras, com largura variável entre 0,15 m na face inferior e 0,30 m no topo, têm afastamento, entre eixos e em ambas as direções, de 0,80 m. A espessura da lajota de compressão é de 0,05 m (Fig. 2). Junto aos apoios, nas paredes resistentes, existem bandas maciças, com 0,45 m de espessura, com larguras entre 0,30 m e 0,35 m.

Fig. 2 | Laje existente: representação em corte e aspeto da face inferior

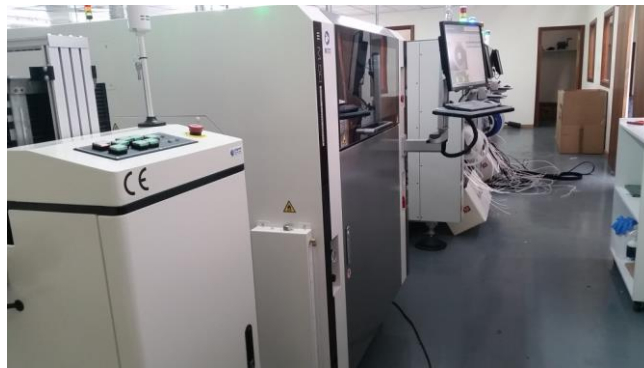
Fig. 3 | Aspeto da última linha (linha 4) de equipamentos instalada

Desta análise poderá referir-se que, em termos de exposição dos trabalhadores e de efeitos na estrutura, a situação em que as máquinas da linha 2 estão desligadas, funcionando simultaneamente apenas as máquinas das linhas 1, 3 e 4 é a mais favorável. Com esta combinação os níveis de vibração são cerca de 70% inferiores aos níveis que se registaram com as máquinas todas a funcionar.

Nesta situação, vibrações provocadas pelos equipamentos em conjunto com elevadas sobrecargas na laje, irão originar o agravamento do estado de tensão na laje, podendo induzir fenómenos de fadiga material a médio/longo prazo. A redução das vibrações, com a anulação do funcionamento dos equipamentos da linha 2, por exemplo, contribuirá para reduzir este risco.

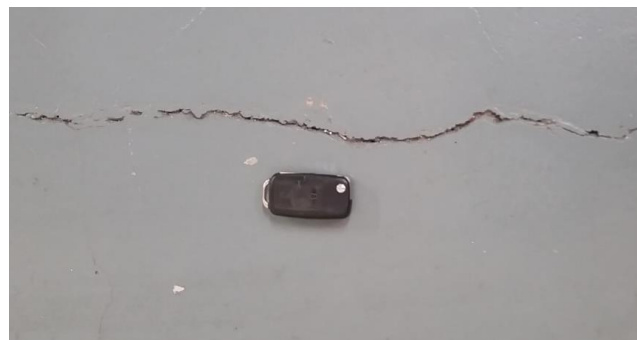
Foi possível também observar a existência de alguma fissuração na superfície do pavimento, sobre a laje, nas zonas em que esta se apoia nas paredes estruturais do piso térreo (Fig. 4). Segundo os funcionários da empresa estas fissuras agravaram-se após a instalação da última linha de equipamentos. Não foi possível aceder e inspecionar a face inferior do painel da laje analisado.

Fig. 4 | Fissura na face superior da laje analisada

Contudo, a combinação desta ação dinâmica com as ações estáticas (correspondentes aos pesos das máquinas e demais sobrecargas), pode explicar os danos observados na face superior da laje, junto aos apoios, em virtude dos momentos fletores negativos serem muito elevados para a reduzida dimensão da zona maciça de laje nos apoios, e dimensões das nervuras.

Com base nos resultados obtidos, foi possível concluir que os níveis de vibração mecânica não eram suficientes para originar os danos estruturais observados, embora fossem um motivo do seu agravamento. Contudo, em relação ao desconforto reportado pelos trabalhadores da fábrica, os resultados indicaram que o funcionamento em simultâneo de todas as linhas de produção poderia afetar as suas condições de segurança e saúde no trabalho, designadamente a médio/longo prazo. O estudo permitiu identificar qual dessas linhas é que mais contribuía para o agravamento das condições de trabalho, de modo a minimizar o risco dos trabalhadores e o impacto na produção da fábrica, e ilustra a importância da realização dos ensaios *in situ* na identificação dos problemas.

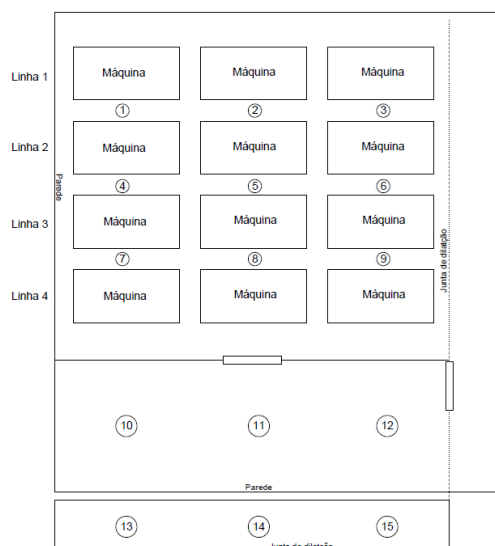
A caracterização da vibração da laje foi realizada através do registo do nível global de velocidade e dos espectros de frequência nos 15 pontos identificados na Fig. 5. Na Fig. 6 exemplifica-se um dos registos obtidos.

- a maior intensidade de vibração surge a meio vão da laje, nos pontos de registo 5 e 11;
- a velocidade máxima de vibração com todos os equipamentos a funcionar toma o valor 0,463 mm/s, observando-se uma redução significativa da vibração da laje quando as máquinas de uma das linhas de impressão estão desligadas;
- na situação de funcionamento simultâneo das máquinas das linhas 1, 2 e 3 (linha 4 desligada) a velocidade global máxima de vibração é 0,180 mm/s, o que corresponde a cerca de 40% da vibração da laje quando estão todos os equipamentos a funcionar;
- No caso de funcionamento das máquinas das linhas 1, 3 e 4 (linha 2 desligada) a velocidade

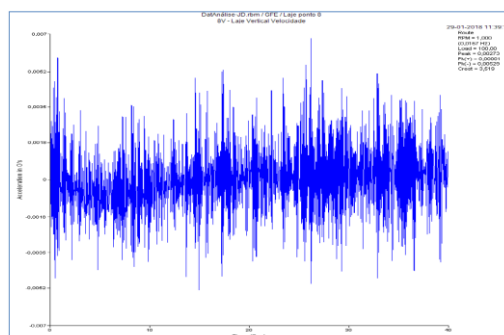
Pela análise dos resultados correspondentes às medições realizadas, constata-se que os espetros de velocidade evidenciam uma concentração da energia do sinal na gama de frequências, entre os 5 Hz e os 20 Hz, verificando-se, no entanto, em alguns registos que existe ainda alguma energia de vibração até à frequência de aproximadamente 40 Hz.

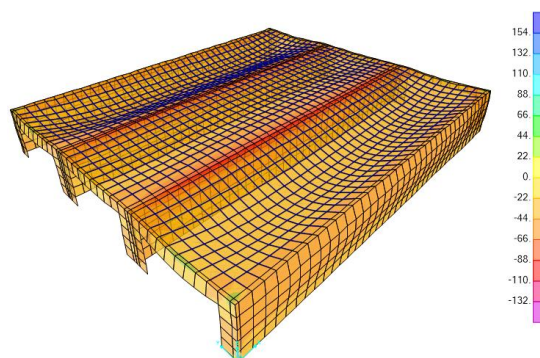
Também foi realizada a análise estática e dinâmica da estrutura, com recurso ao programa SAP2000 (CSI 2015), usando as características dos materiais previstas no projeto original, que foram o betão da classe B180 e aço da classe A40T, de acordo com a regulamentação em vigor naquela data. A deformada obtida no contexto da análise estática realizada, representada sobre a malha de elementos finitos que foi adotada no presente estudo, está apresentada na Fig. 7.

Fig. 7 | Deformada da estrutura obtida da análise estática

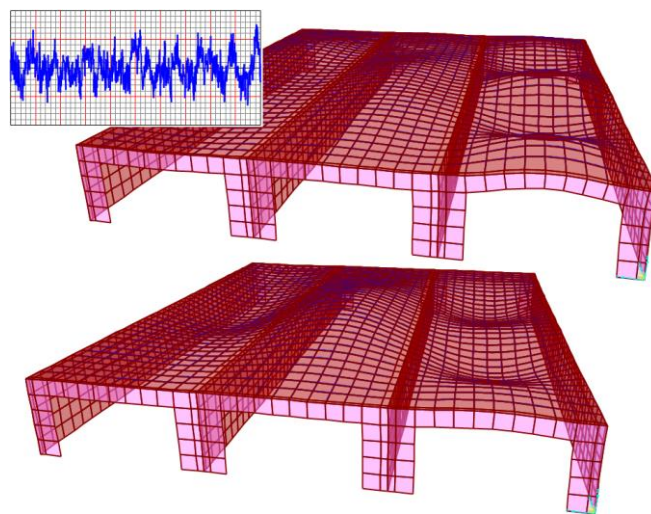
Os resultados evidenciam deformadas que se ajustam aos pontos onde a vibração é mais perceptível pelos utentes (Fig. 8). Contudo, os esforços obtidos com este nível de vibração são relativamente pequenos e não parecem ser, por si só, a origem das fendas surgidas na camada de enchimento da laje, e não parecem comprometer a segurança última da estrutura. No entanto, estas vibrações em conjunto com elevadas sobrecargas existentes na laje, irão originar o agravamento do estado de tensão na laje, podendo induzir fenómenos de fadiga material a médio/longo prazo.

Fig. 8 | Configurações deformadas da laje quando sujeita a um conjunto de forças de inércia nos apoios dos equipamentos mecânicos, em dois instantes diferentes, que ilustram os efeitos sentidos pelos utentes da laje
