LABORATÓRIO NACIONAL
DE ENGENHARIA CIVIL

LEVANTAMENTO EM OBRA DE PATOLOGIAS EM AZULEJOS HISTÓRICOS

Visitas realizadas em 2009-2010

RELATÓRIO 22/2011 – NPC

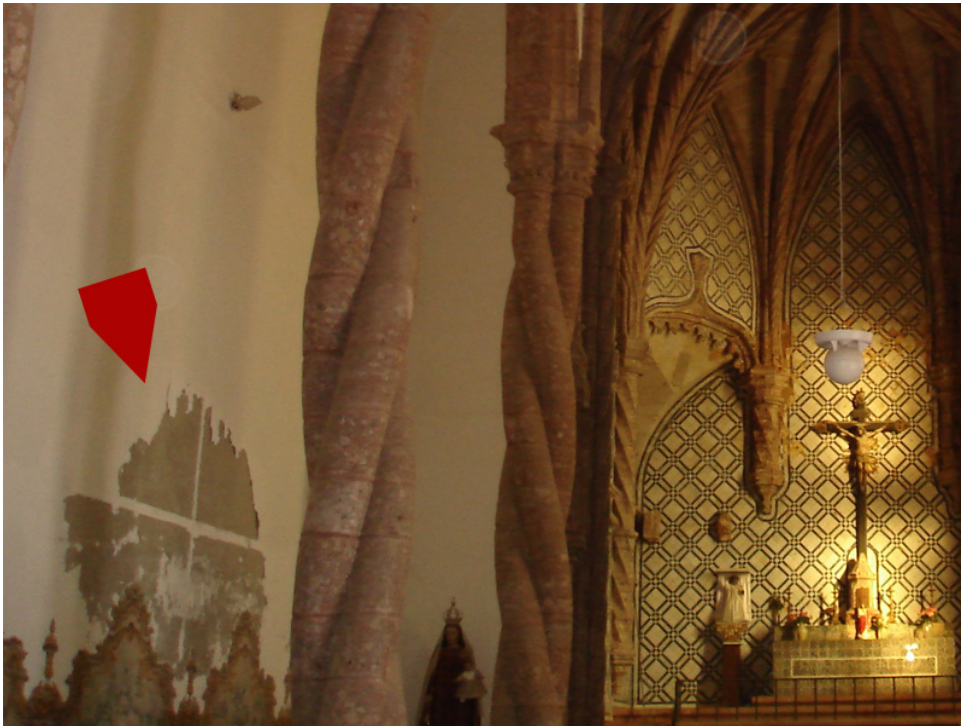
Figura 1- Aspecto do interior com zona húmida e de possível cristalização salina

A primeira observação do interior evidencia zonas de molhagem e possível cristalização de sais solúveis (figuras 1, 2 e 3). Sobre alguns painéis do séc. XVIII nota-se uma desagregação pulverulenta das caiações. Trata-se muito provavelmente de um caso de humidade nos suportes a que os painéis de azulejos, dada a impermeabilidade dos vidrados, dificulta a evaporação. A humidade ascende, então, à zona onde a parede já não é impermeável e evapora-se aí. A cristalização de sais solúveis provoca a desagregação do reboco e a queda da caiação que revela visualmente o fenómeno. As áreas em perda imediatamente acima dos painéis indicam, portanto, que os próprios painéis estão sujeitos a uma agressão salina já que embora com caudal diminuto, ocorrerá sempre alguma evaporação na zona das juntas entre os azulejos.

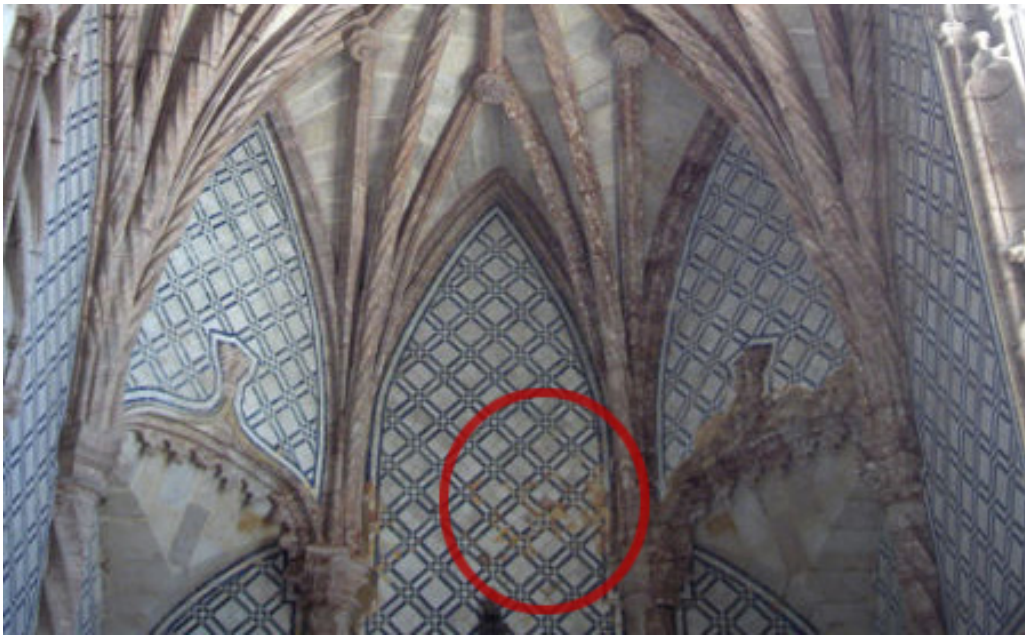
Figura 2- Aspecto da capela-mor com zona de infiltração de águas pluviais.

Quanto às áreas bem delimitadas onde os azulejos enxaquetados perderam o vidrado (figuras 2 e 3) o aspecto regular indica tratar-se, maioritariamente ou totalmente, de azulejos recentes, aplicados aquando do restauro na década de 1940. Este detalhe é importante por revelar o estado de degradação atingido num período relativamente curto devido à aplicação sobre suportes húmidos.

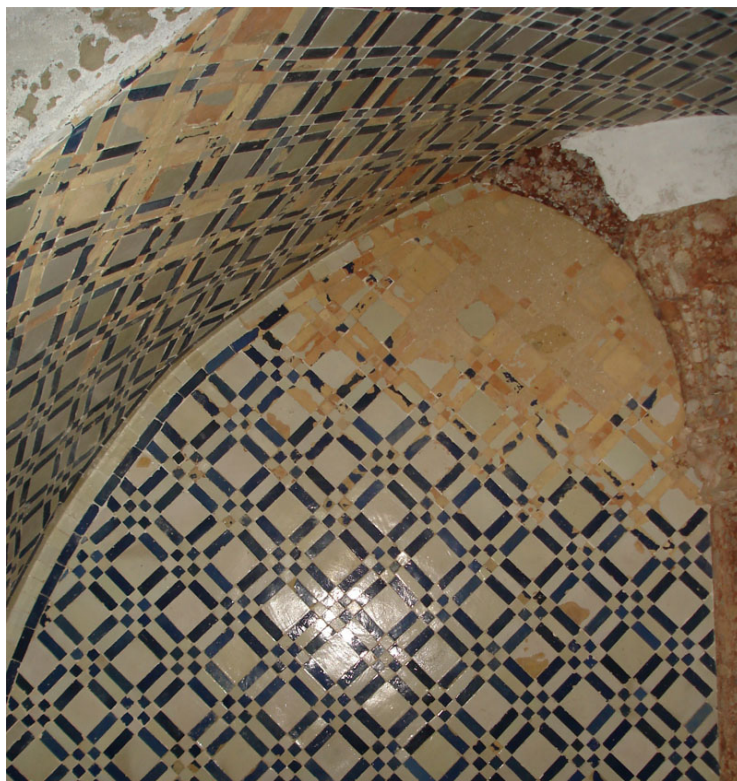
Figura 3- Aspecto do interior com zona de infiltração de águas pluviais

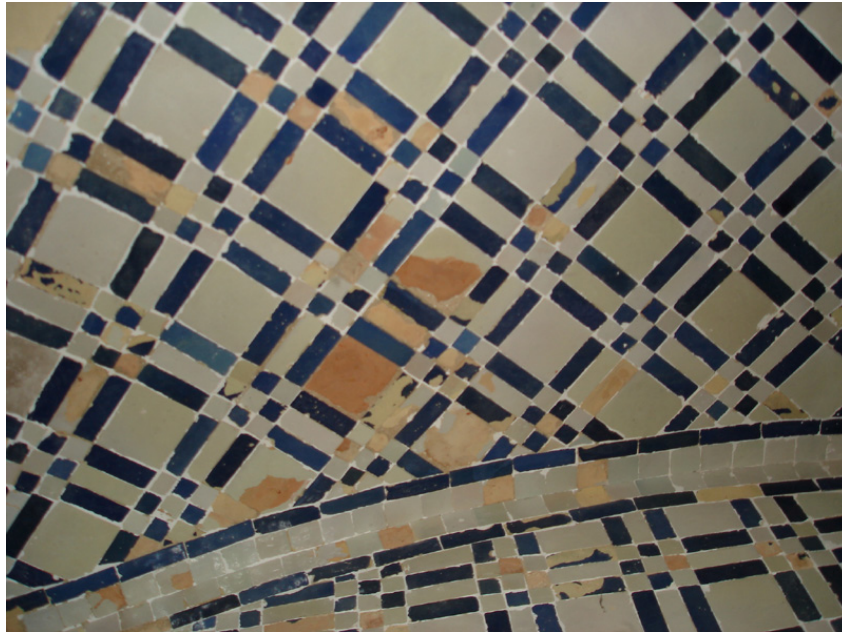
Figura 4- Pormenor de uma área de um painel em perda

A observação próxima das áreas limítrofes das zonas em perda, como por exemplo a ilustrada na Figura 4, mostra no entanto que o comportamento dos azulejos não foi homogéneo, identificando-se azulejos cujo vidrado se encontra já completamente perdido, a par de outros com perda parcial do vidrado e (mais importante) de alguns azulejos, por vezes entre pares já com a chacota totalmente exposta, cujo vidrado parece estar intacto.

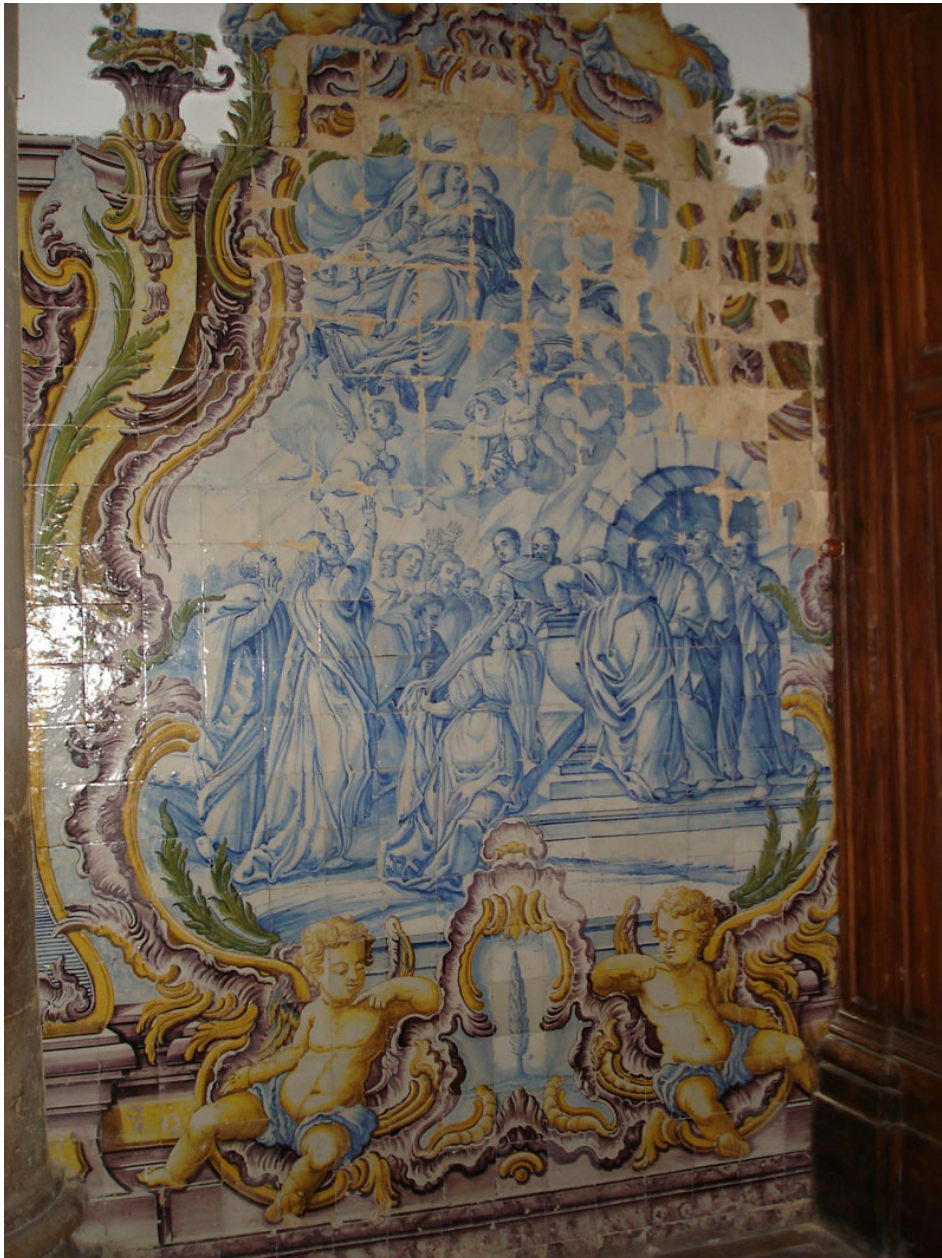
Figura 5- Painel figurado do séc.XVIII com área em perda

As figuras 5 e 6 ilustram um dos painéis do século XVIII também com uma área delimitada em perda e a mesma ocorrência simultânea de azulejos totalmente perdidos, parcialmente deteriorados ou parecendo singularmente poupados entre azulejos deteriorados. Embora a parede tivesse sido caiada, era visível haver uma desagregação em curso. A perda dos vidrados deve, por isso, ser atribuível à cristalização de sais nas áreas mais húmidas do painel. Note-se que a perda do vidrado parece, neste caso, iniciar-se nas arestas e progredir para o centro dos azulejos havendo frequentemente um “emparceiramento” com a degradação a afectar azulejos contíguos a partir da sua aresta comum (figuras 7, 8).

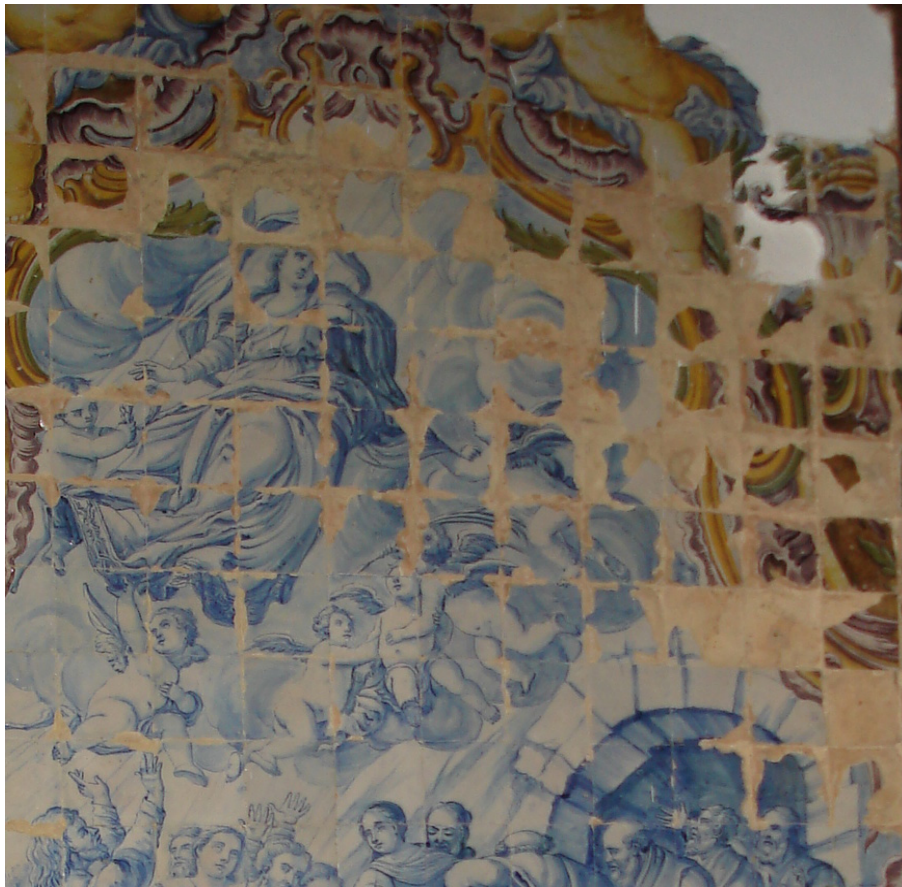
Figura 6- Pormenor do mesmo painel

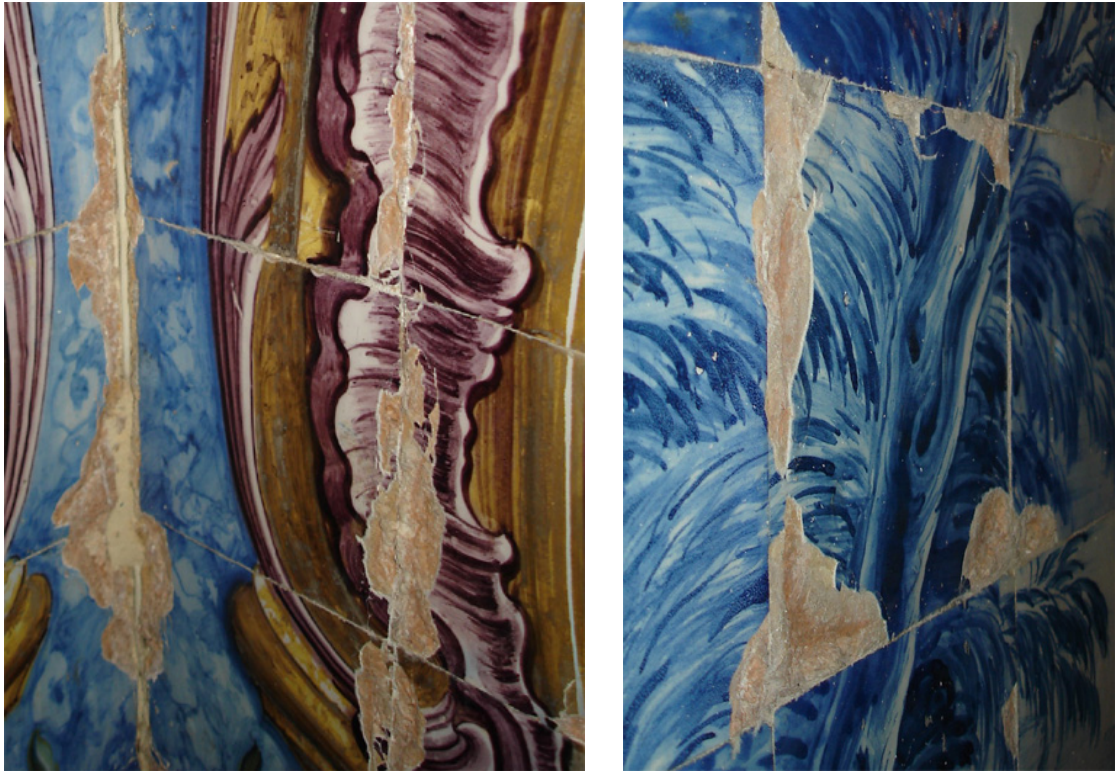
Figuras 7, 8- Degradação dos azulejos em pares, a partir da aresta comum.

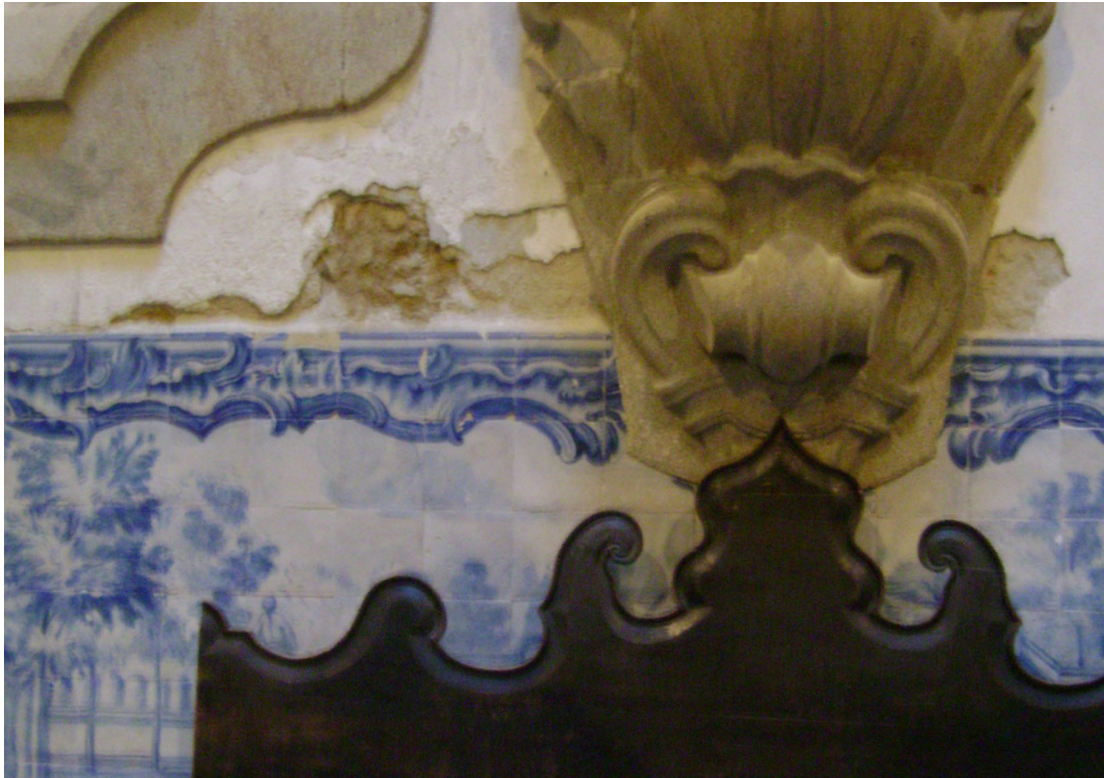
Um exame superficial revela a presença de sal, não só através dos danos de cristalização sobre alguns painéis (figura 9) mas também em eflorescências que ocorrem: i) nas chacotas expostas, que neste caso denotam danos que penetram profundamente no corpo cerâmico (figuras 10, 11); ii) nas fissuras dos raros casos de craquelé, onde não causa deterioração aparente (figura 12); e , o que é mais extraordinário, iii) nota-se o que parece ser cristalização salina sobre alguns vidrados (figura 13) o que, a confirmar-se, implicará que o próprio vidrado seja permeável à água em, pelo menos, alguns azulejos desta época.

Figura 9- Danos de cristalização sobre um dos painéis de azulejos

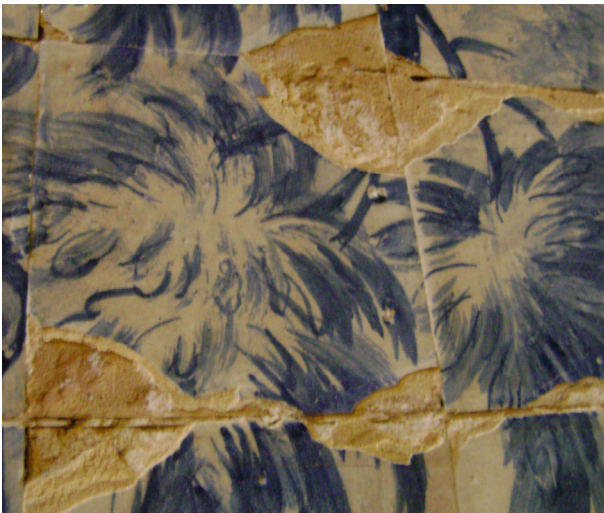
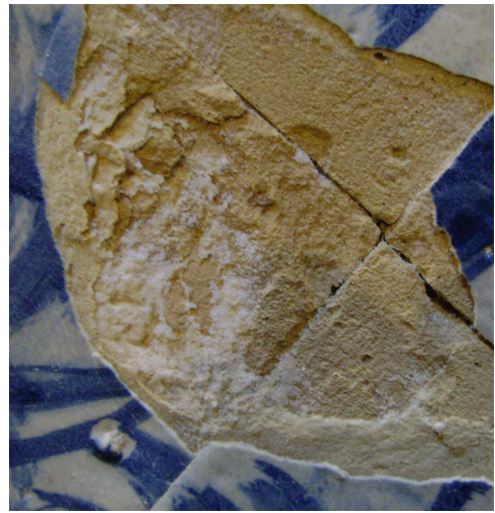
Figuras 10, 11- Danos de cristalização no corpo dos azulejos, sendo visíveis eflorações

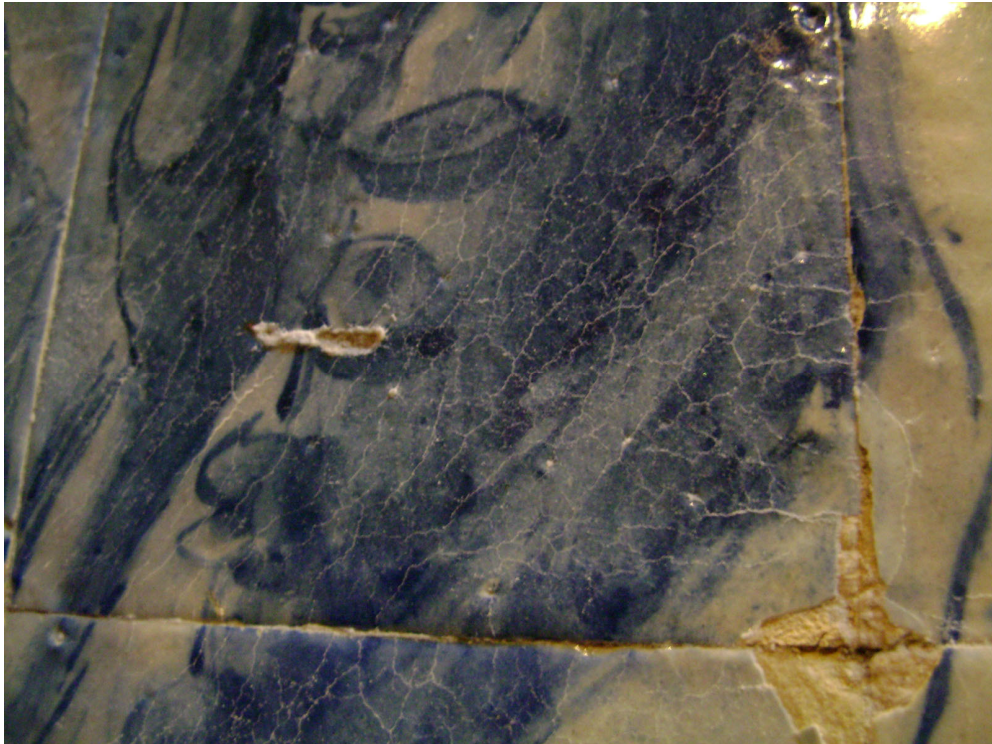
Figura 12- Craquelé delineado com eflorescências. Nota-se, também, cristalização no poro.

6- O *craquelé* proporciona uma via de secagem da humidade, ocorrendo manifestações de eflorescências salinas nas fissuras que causa no vidro. Em alguns casos, semelhantes ao da figura 12, as eflorescências marcam os padrões de fissuração mas não parecem provocar a queda do vidro. Em particular, não se encontrou qualquer caso em que se verificasse a queda do vidro em pequenas fracções a partir das fissuras, caso em que a rede fissural se abriria num padrão lacunar com essa mesma geometria de rede. Noutros casos, no entanto, os polígonos de vidro delimitados pela rede fissural acabam por se destacar formando uma lacuna de vidro com fronteira poligonal

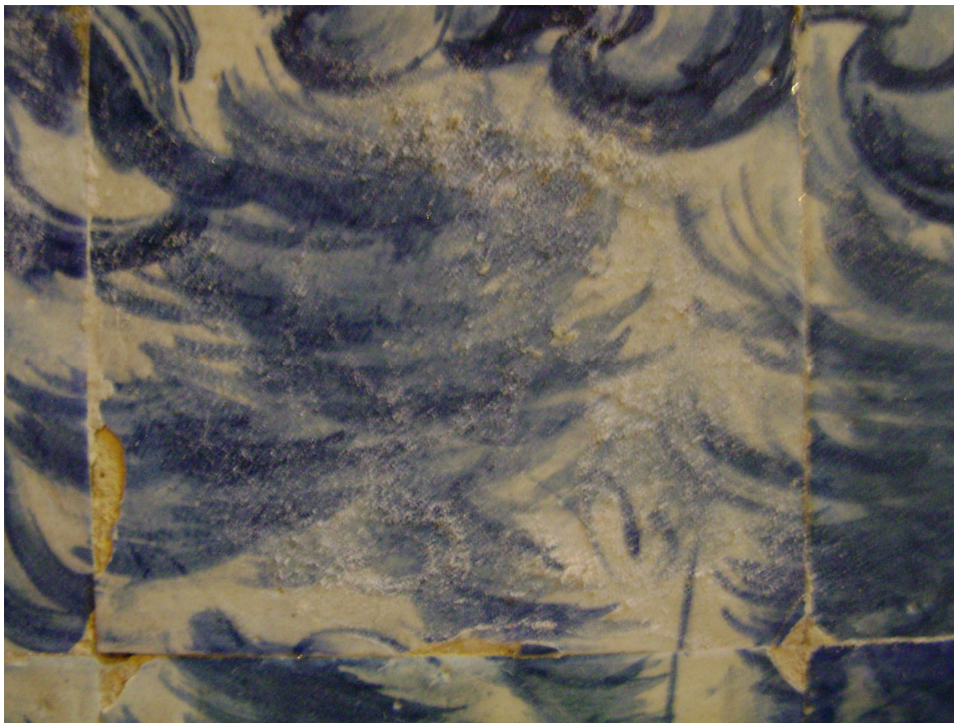
Figura 13- Aparente ocorrência de eflorescências sobre o vidrado de um azulejo apenas

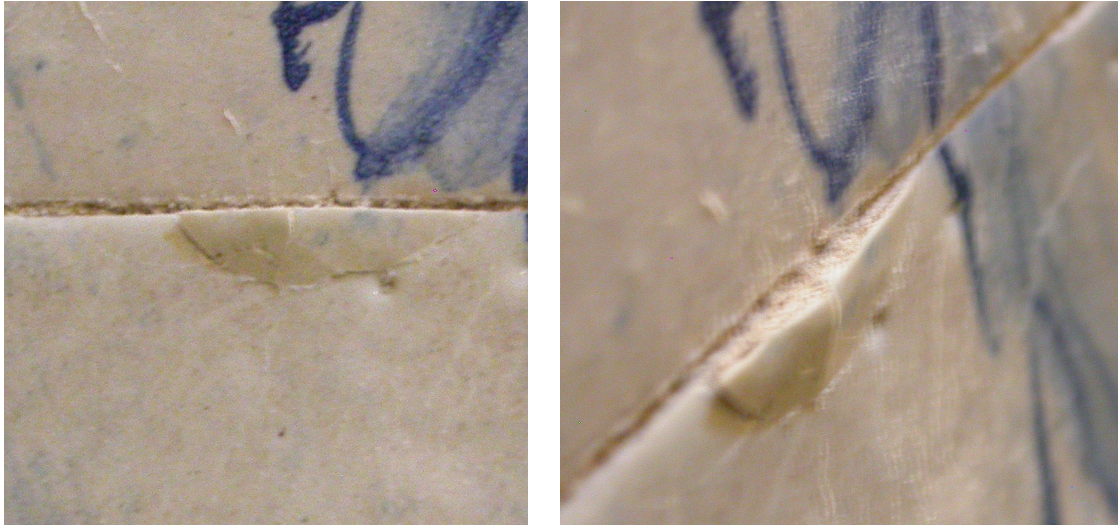
Dada a preponderância de sais nos interiores do Palácio do Raio, foi possível observar a danificação em curso. Considera-se muito relevantes os casos de cristalização evidente nas juntas entre azulejos e sob os vidrados, provocando a delaminação e queda de grandes fragmentos (figura 14). Nota-se também, com frequência, fissuras que marcam a progressão do dano e indicam os fragmentos que serão subsequentemente perdidos (figura 15).

Figura 14- Aspectos do sublevantamento de um fragmento de vidro por cristalizações

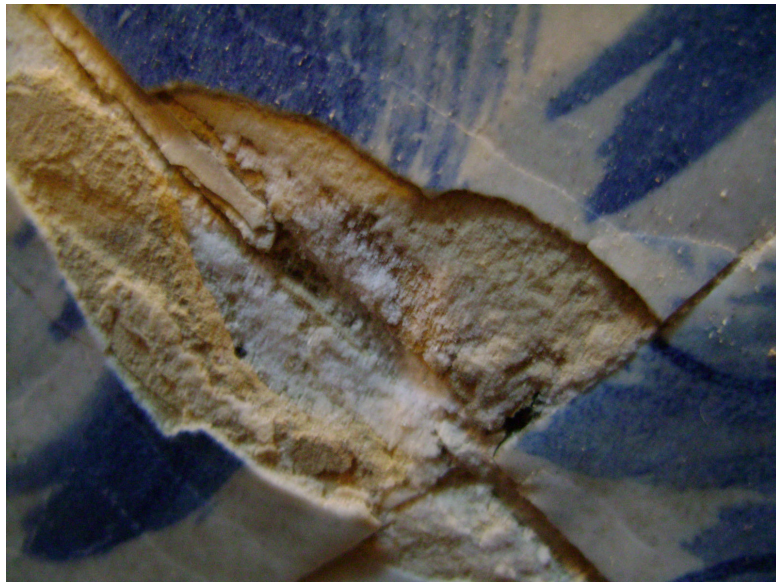
Figura 15- Processo de perda do vidro em curso, evidenciando o tamanho dos fragmentos

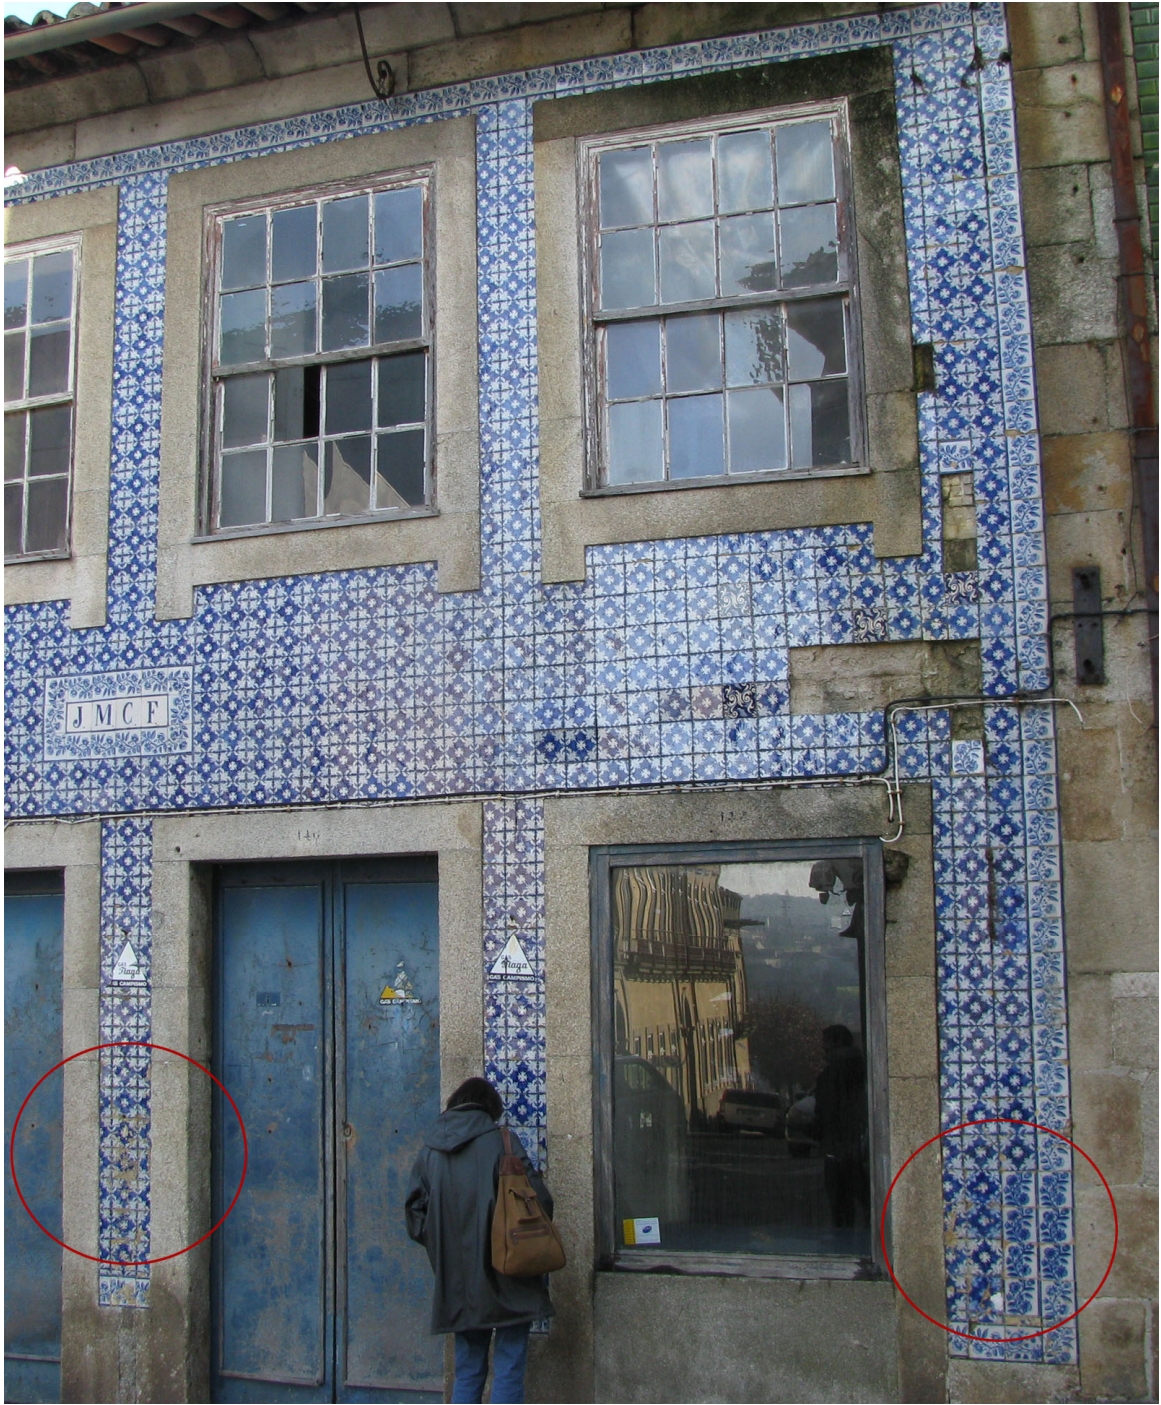
Na fachada, ao nível do piso térreo junto ao pavimento, ressalta uma patologia de que resulta a perda localizada de vidro (figura 16- as zonas afectadas estão indicadas na imagem) com a formação de lacunas que muitas vezes têm um desenvolvimento aproximadamente circular (figura 17). A predominância desta patologia às cotas mais baixas, quando é quase desconhecida ao nível do primeiro piso (figura 18) indicia uma correlação com a cristalização de sais solúveis transportados pela humidade que ascende nas paredes. A sua localização nos azulejos, marcando áreas bem determinadas, sugere uma relação com um defeito de fabrico previamente existente nos azulejos e que só se manifestou nos que se encontram afectados quando ocorreram condições agressivas a que, em virtude desses defeitos, não puderam resistir.

Figura 16- Fachada com as zonas afectadas pela patologia da figura 17 indicadas

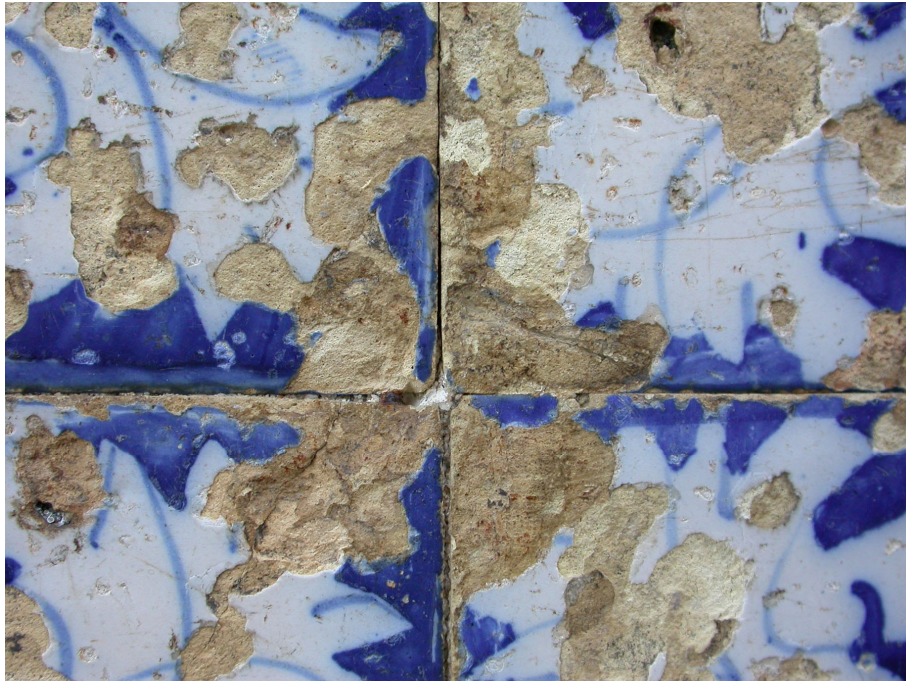
Figura 17- Patologia em azulejos de fachada de que resulta a queda do vidrado

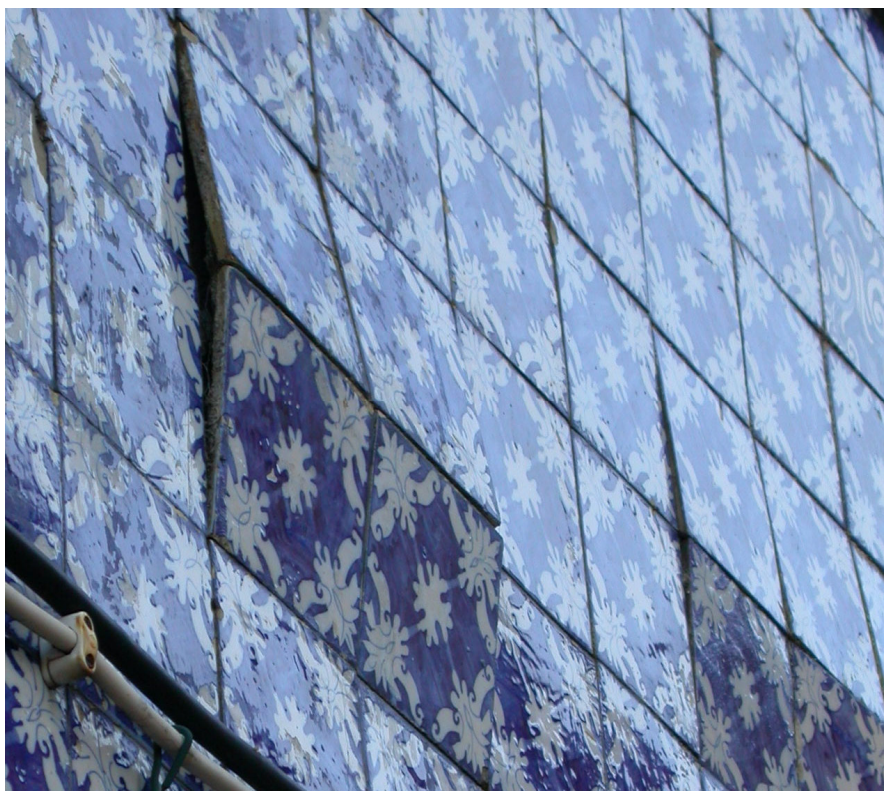
Ao nível do primeiro piso da fachada ressaltam diversos azulejos já destacados em grupos de duas fiadas cada, em risco de queda (figura 18). A sua disposição parece indicar que se expandiram em consequência da humidade e destacaram-se porque as juntas não permitiram compensar a expansão sem colocar a colagem em tracção, o que provocou o arrancamento.

Figura 18- Destacamento de azulejos por destabilização após expansão hídrica.

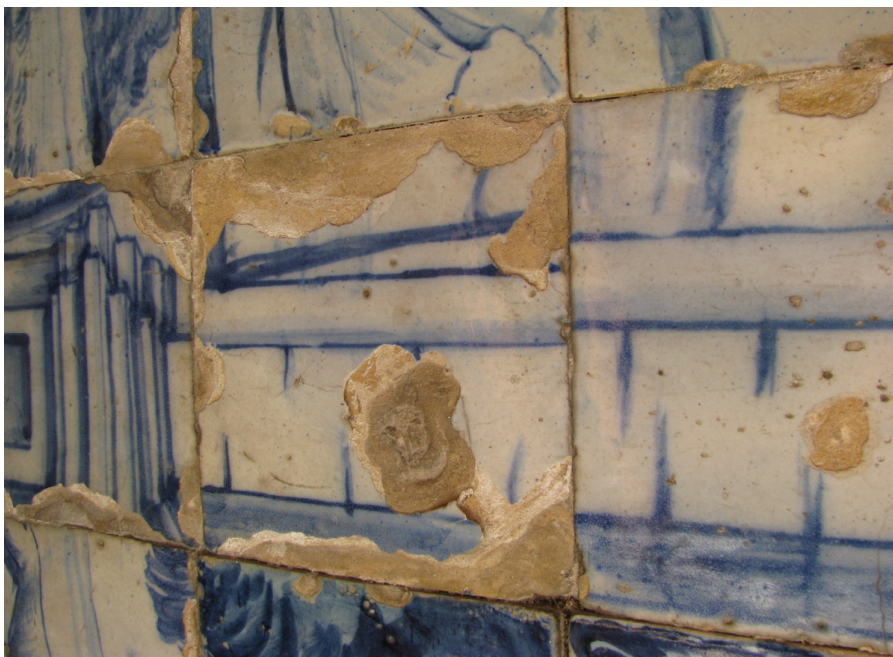
A observação dos painéis revela imediatamente uma panóplia de casos graves aparentemente consequência da confluência de três factores: a existência de um defeito de fabrico de que resultam a delaminação localizada dos vidrados, que não se encontram aderentes às chacotas; a ocorrência de molhagem dos suportes; e a existência de sais solúveis em certa abundância. As imagens seguintes, individualmente comentadas, ilustram, melhor do que as palavras, diversos casos de particular interesse para o estudo da degradação dos azulejos.

Figura 19- Imagem ilustrativa da situação: notam-se zonas de perda periféricas, seguindo as arestas, e zonas centrais aproximadamente circulares.

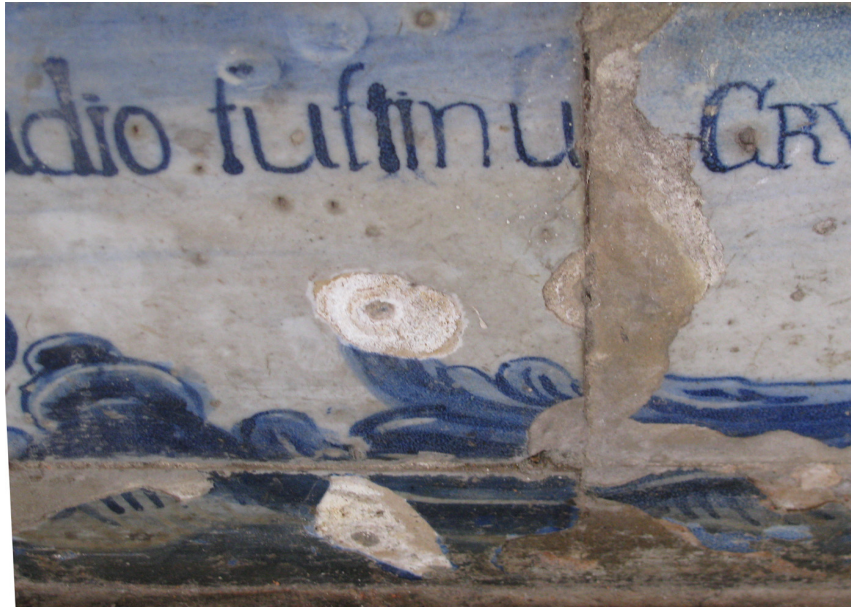
Figura 20- Note-se os sinais de cristalização nas lacunas centrais, bem como a marca que denota a posição do poro através do qual a humidade do suporte se deve ter evaporado. Note-se, também, a existência doutros poros no vidrado, alguns dos quais já com uma auréola que pode ser indício de um processo de degradação nascente.

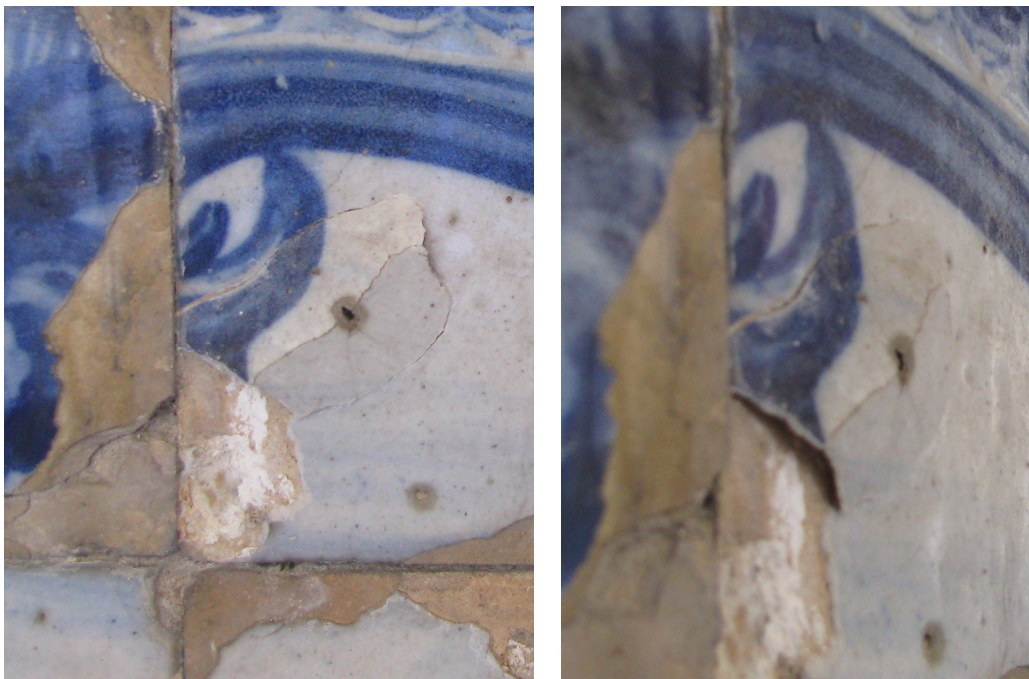
Figura 21a,b- Área de vidrado delaminada com um poro, ilustrando o estado de degradação imediatamente anterior à queda do vidrado

4- Verificou-se que os defeitos de fabrico têm uma influência determinante na deterioração rápida dos azulejos, estando subjacentes a numerosos casos de perda do vidro. Destes identificaram-se como particularmente relevantes a delaminação prévia do vidro (o vidro encontra-se localmente desligado da chacota ou a ela pouco aderente- figura 21) e a ocorrência de *craquelé* (fig. 26).

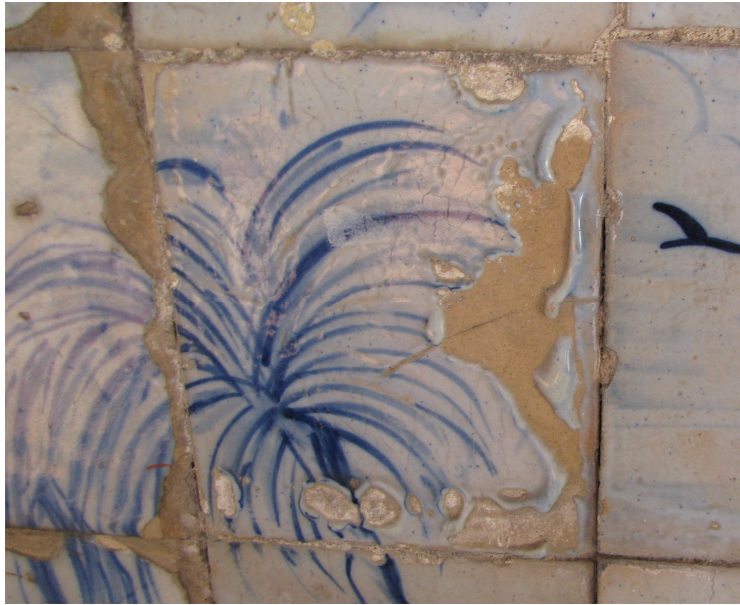
Figura 22- Nota-se, neste azulejo, diversas marcas de enrolamento o que significa que a chacota esteve exposta desde a fabricação. Nas áreas de menores dimensões, reconhecem-se eflorescências. No entanto a área maior está livre de eflorescências e em nenhum local houve queda do vidrado.

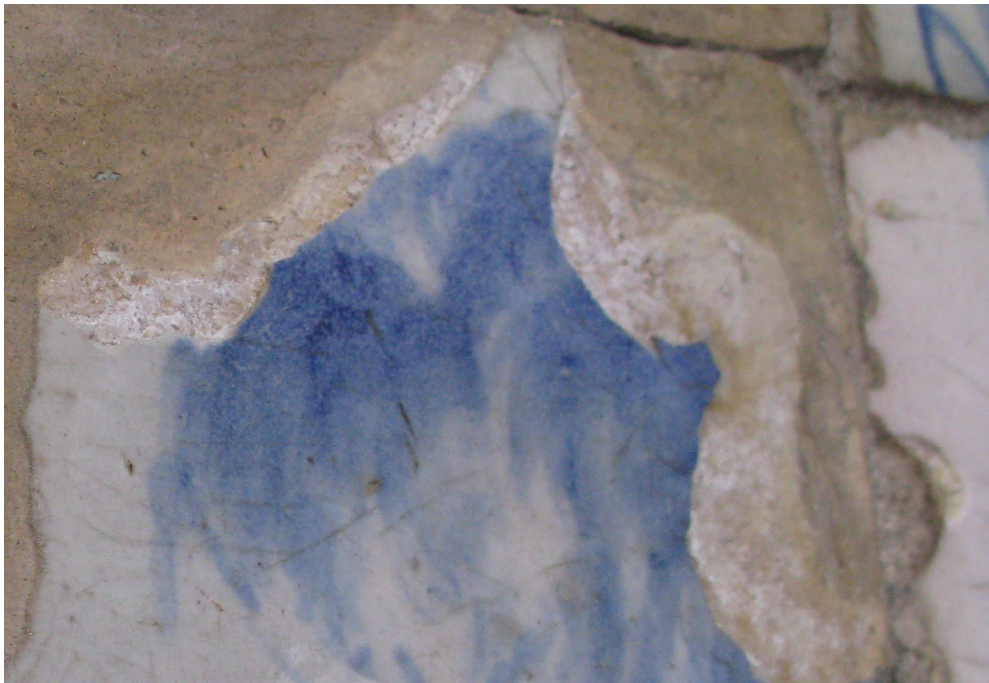
Figure 23- A área em perda está delineada por uma orla de cristalização que provavelmente indicará os limites do vidrado anteriores ao(s) último(s) episódio(s) de destacamento.

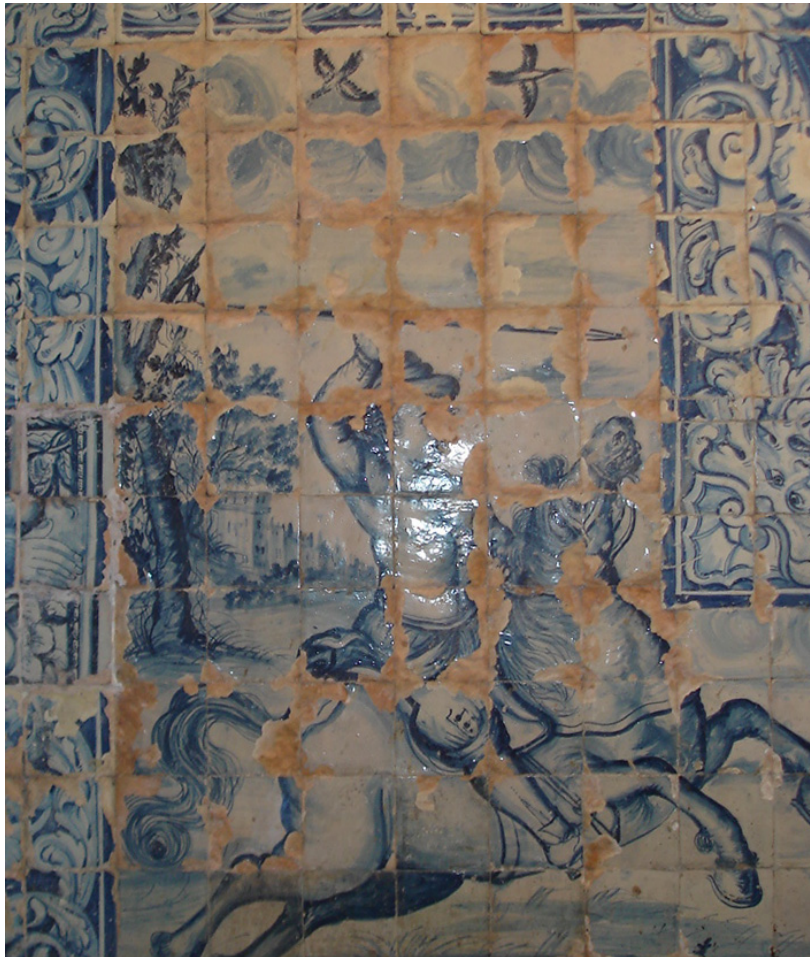
Construção medieval várias vezes alterada. Os azulejos datam do século XVIII e parecem ter várias proveniências, como denota a cor da chacota que é avermelhada nuns e geralmente creme noutros. Uma vez que as chacotas lisboetas eram quase sempre de uma cor creme amarelada, a generalidade dos azulejos que se ilustrará parece ser atribuível a uma oficina regional (Coimbra?). A degradação caracteriza-se pela perda do vidrado a partir das arestas, como na Igreja do antigo Mosteiro de Jesus em Setúbal, mas, ao contrário daquela, em Viseu a degradação afecta também a chacota que se encontra em processo de desagregação (figura 24).

Figura 24- Perda de vidrado num painel- note-se a chacota avermelhada

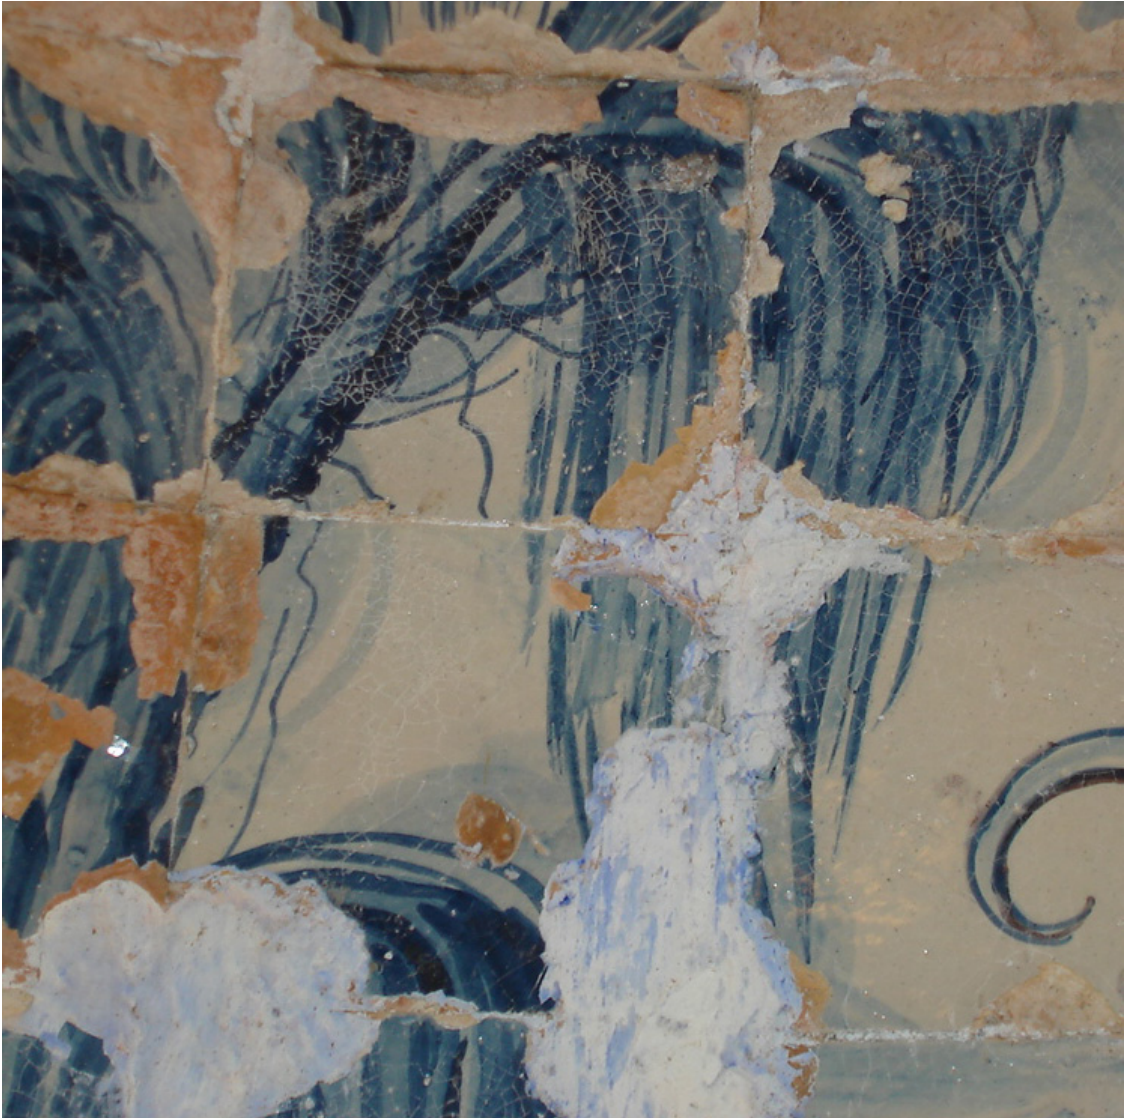
Nalguns painéis houve intenção de cobrir as lacunas, preenchendo-as com o que parece ser gesso, por vezes pintado de um azul com que se tentava alcançar uma cor esteticamente neutra. Os azulejos nas imediações desse restauro têm o craquelé marcado a eflorescências, provavelmente do gesso utilizado nessa tentativa (figura 25).

Figura 25- Tratamento das lacunas com gesso pintado de azul. As eflorescências que realçam, tanto as juntas, como o craquelé são presumivelmente desse gesso, constituindo um risco adicional.

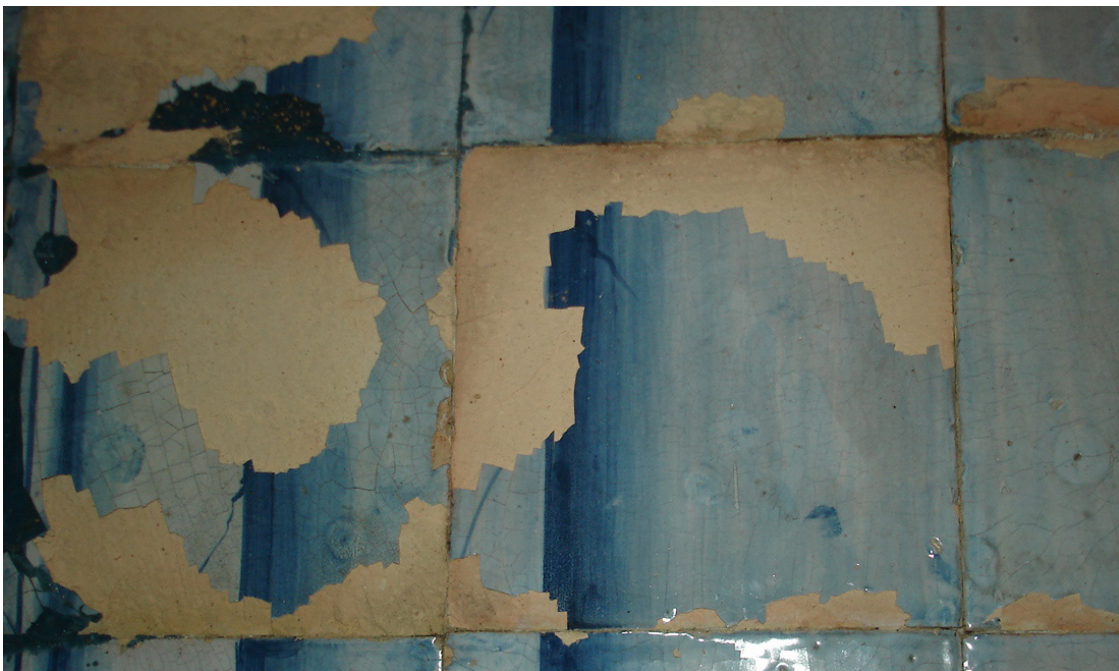
Os azulejos dos painéis têm craquelé muito evidente em que a perda do vidrado ocorre em mosaico, caindo uma “tessela” do craquelé ou uma sua fracção de cada vez, resultando lacunas com um aspecto poliédrico (figura 26). A chacota aparece lisa (ao contrário da da figura 25) não havendo, à observação visual, marcas que demonstrem uma propagação do craquelé para o interior do corpo do azulejo. Conclui-se, portanto, que este craquelé se deve propagar horizontalmente, na interface entre o vidrado e a chacota, causando a formação de “ilhas” de vidrado já parcialmente destacado. Não há marcas de eflorescências que podem, no entanto, ter sido removidas. Outra hipótese muito provável é de que a queda do vidrado se deva unicamente aos ciclos de expansão térmica ou/e hídrica dos materiais do azulejo, que vão propagar o destacamento até ocorrer a queda de cada fracção do vidrado. Este caso pode ser comparado com o da figura 12 em que, apesar da presença de sais, não ocorre delaminação em mosaico indicando que a fissuração não se propaga profundamente na interface.

Figura 26- Azulejos com craquelé em processo de destacamento. O vidrado cai em mosaico, originando lacunas com fronteira poligonal. São também visíveis poros que, como no caso da figura 20, revelam marcas aureolares. Estas podem ser causadas pela penetração de lixívia de limpeza nos poros do vidrado ou serem indiciadoras de um processo evaporativo

(figura 26). Este tipo de queda do vidrado pode ter como causa próxima a cristalização salina, no entanto encontraram-se casos em que a superfície da chacota que ficava à vista era lisa, sem quaisquer traços visíveis de cristalizações. Este facto sugere que as fissuras do craquelé se prolongavam pela interface causando já um franco destacamento de cada polígono de vidrado e que o destacamento pode ter sido completado por tensões de corte causadas pela expansão hídrica da chacota ou, mais improvavelmente, pela expansão térmica cíclica do vidrado.
