LABORATÓRIO NACIONAL
DE ENGENHARIA CIVIL

SOBRE A DEGRADAÇÃO FÍSICA DOS AZULEJOS DE FACHADA EM LISBOA

RELATÓRIO 303/2011 – NPC

Este Relatório contém os resultados de um estudo levado a cabo pelo LNEC sobre a degradação do património azulejar urbano da Cidade de Lisboa. Inclui uma sistematização das formas de degradação dos azulejos de fachada e notas sobre as suas causas.

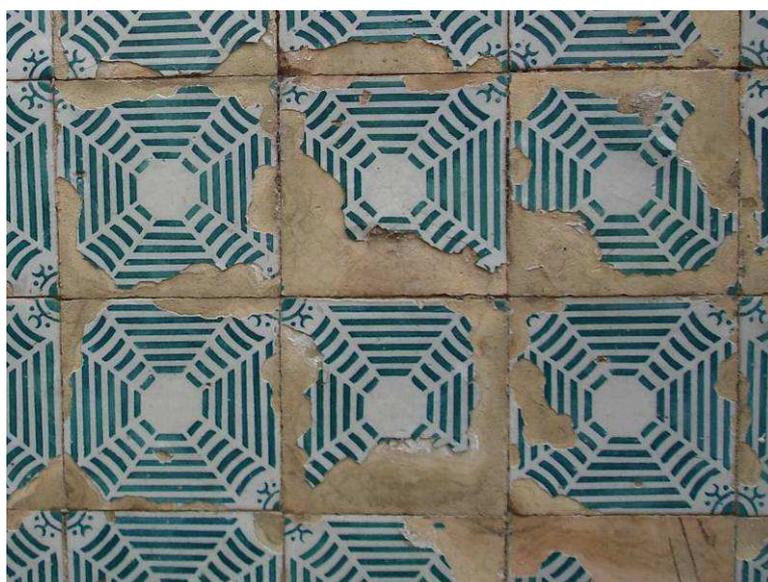
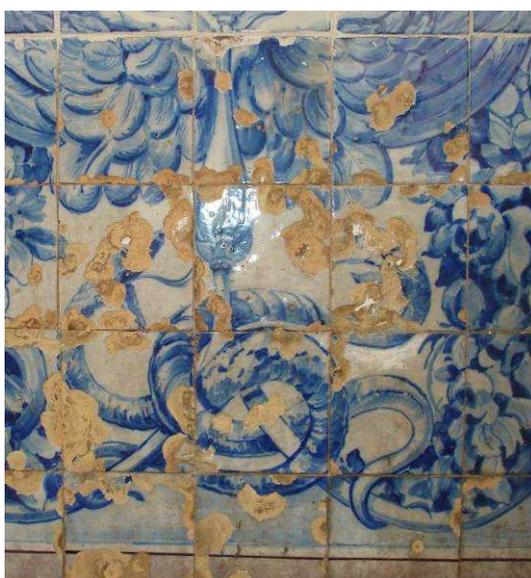
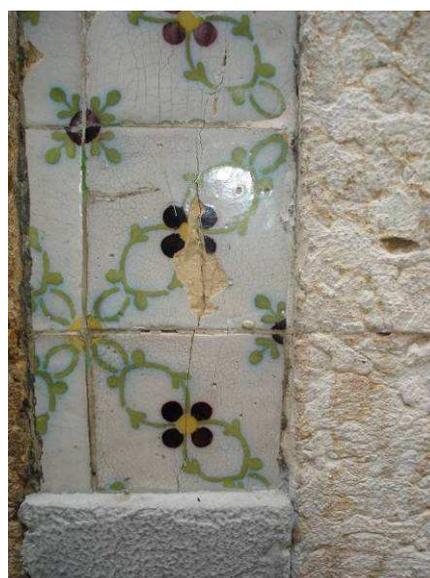
A *fragilidade* traduz-se quase sempre numa aderência insuficiente do vidrado à chacota. Os defeitos de aderência que podem, ou não, conduzir à degradação num prazo mais ou menos longo são regulados por muitos factores da fabricação, incluindo as composições químicas e mineralógicas das matérias-primas e as respectivas técnicas de preparação e incorporação, a tecnologia da cozedura (incluindo factores aleatórios que individualizam cada azulejo, tais como a heterogeneidade da temperatura dentro do forno) e até o processo de arrefecimento. Assim, a fragilidade que se identifica como “insuficiente aderência do vidrado” corresponde, na verdade, a um conjunto de situações de origem e natureza diversas e que por isso podem ser activadas por diferentes intensidades de um mesmo factor agressivo ou por factores agressivos diversos, resultando em todos os casos uma degradação que se materializa macroscopicamente pela queda do vidrado (figuras 9a, b, c).

Figura 9a, b, c- Quedas de vidrado cujas morfologias características indiciam possíveis origens em diferentes níveis de agressão e defeitos de aderência

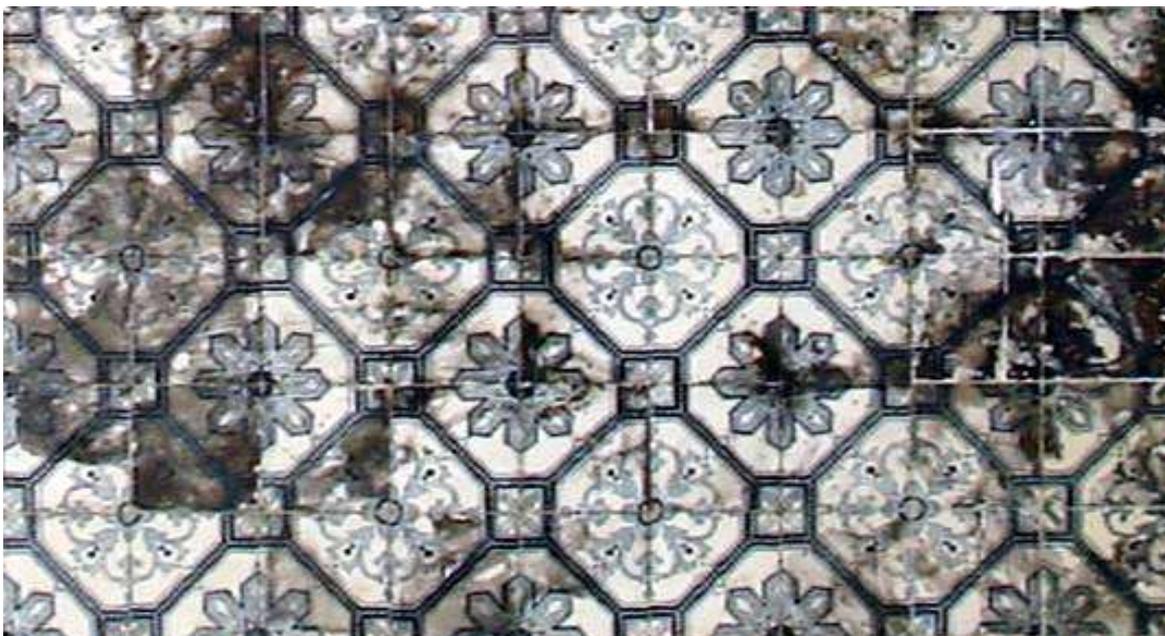
Figura 10- Provável colonização biológica sob o vidro em azulejos de pó de pedra (Rua dos Douradores)

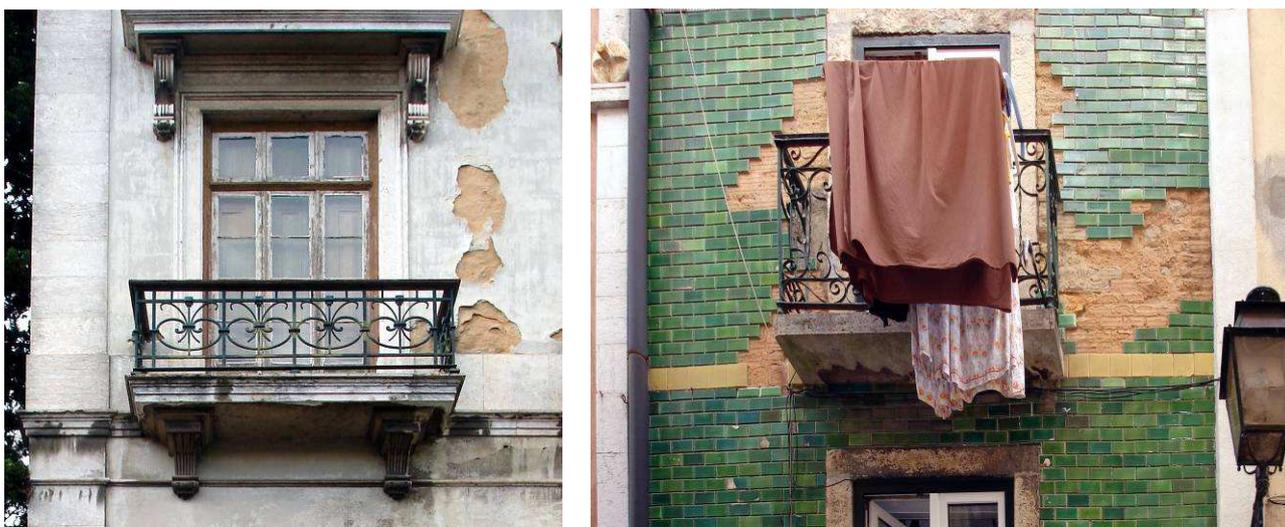
Figura 11a- Num prédio mal mantido as infiltrações pelos enquadramentos dos vãos, roturas de canalizações (incluindo tubos de queda oclusos na fachada ou sobrepostos), etc, evidenciam-se por manchas e perdas de reboco. Da mesma maneira, nas fachadas azulejadas as mesmas infiltrações evidenciam-se frequentemente através do destacamento dos azulejos (Figura 11b) – ambas as imagens foram tomadas no Bairro Alto

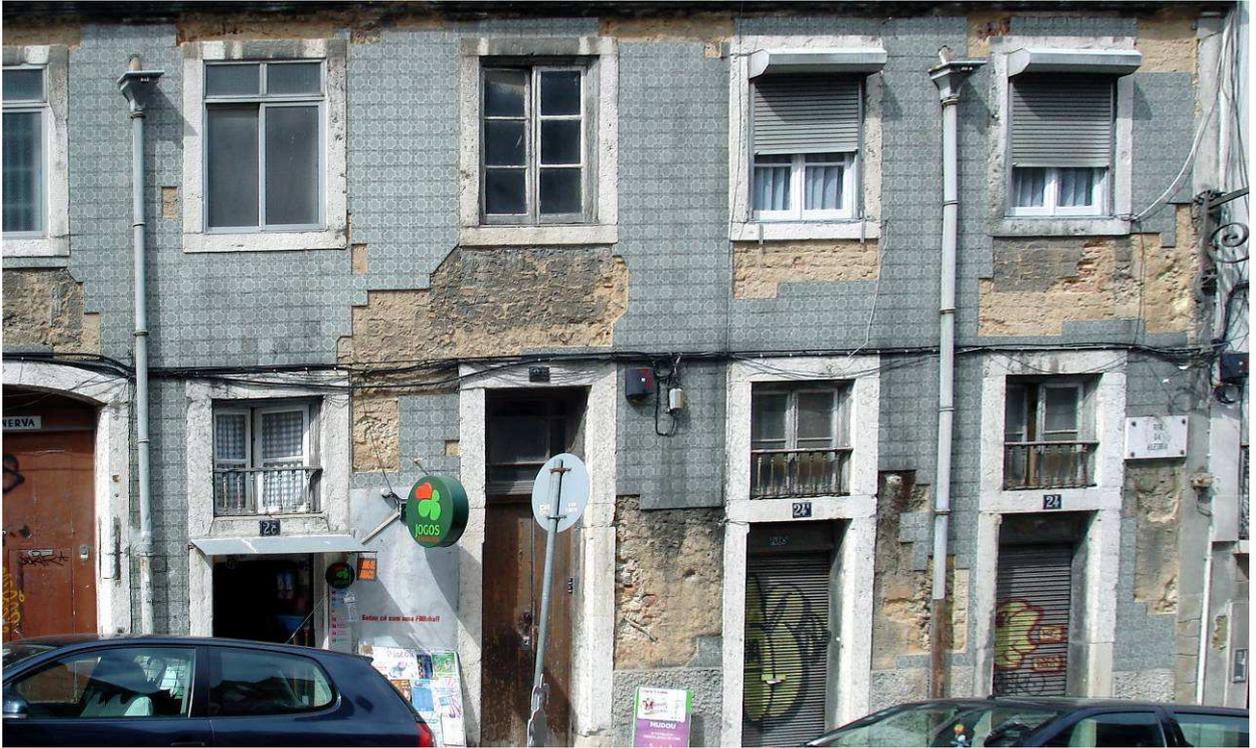
Figura 12- Fachada na Rua da Alegria com muitas áreas em perda - através das lacunas azulejares é possível traçar um mapa das zonas mais húmidas, relacionando-as com infiltrações por exemplo pelos enquadramentos dos vãos de janelas e portas.

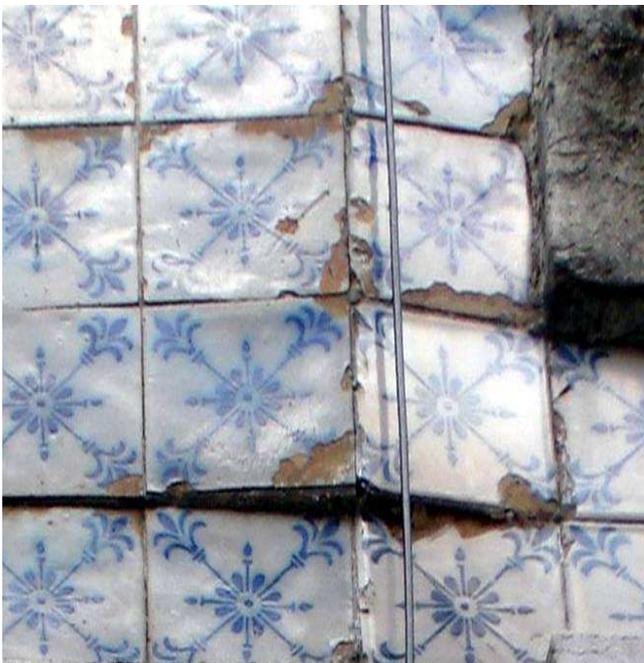
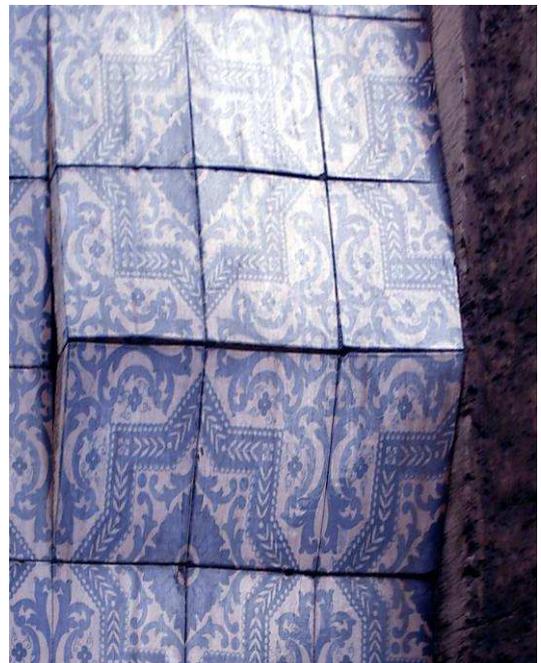
Figura 13- Instabilização de azulejos com formação de “barrigas” (13a- azulejos cerâmicos na Rua das Salgadeiras ao Bairro Alto; 13b- azulejos de pó de pedra na Rua da Alegria)

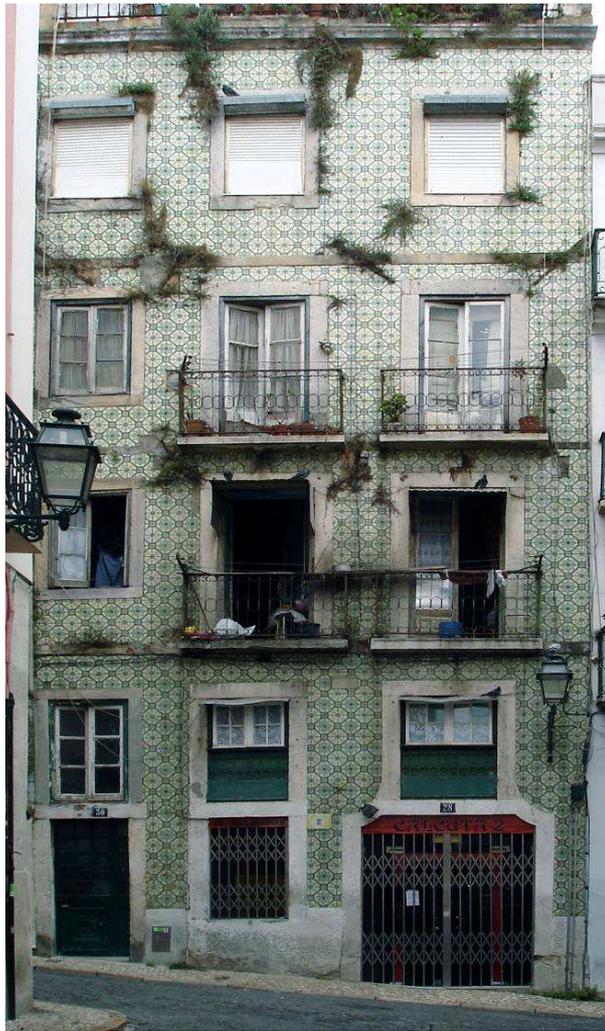
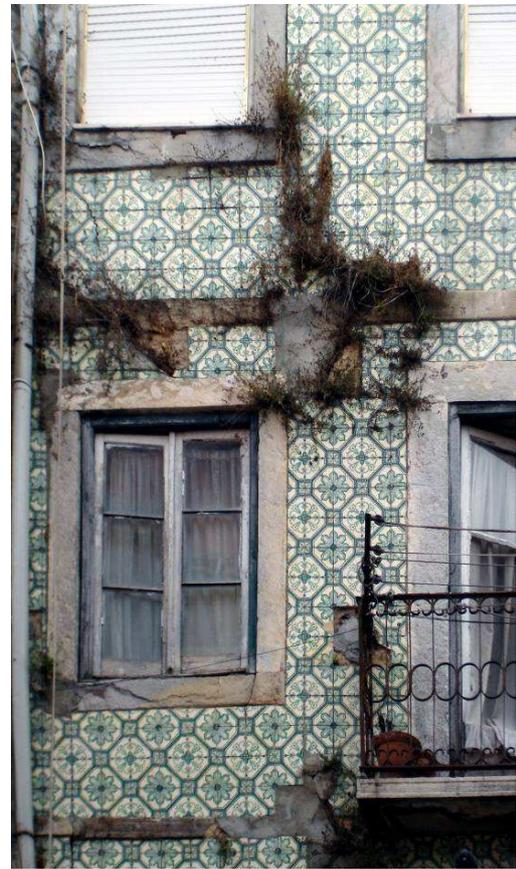
A figura 14 ilustra um edifício erguido no Bairro Alto e revestido de azulejos há provavelmente cerca de 100 anos. O edifício encontra-se num estado de geral abandono e o abundante crescimento vegetal na fachada é particularmente revelador das condições de humidade prevalecentes. No entanto o revestimento azulejar encontra-se quase completo, sem perdas notáveis, e uma observação próxima mostra também que os azulejos que não sofreram danos por impacto se encontram em bom estado, com poucos casos de uma limitada queda do vidrado, apesar da sua pintura evidenciar uma fabricação barata.

Figura 14a /14b- Edifício na Rua da Atalaia ao Bairro Alto revestido a azulejo cerâmico e pormenor mostrando o abundante crescimento vegetal no mesmo edifício. Examinando o revestimento à cota do piso térreo nota-se a existência de juntas abertas entre os azulejos. Se o mesmo ocorrer em toda a fachada, este facto pode explicar a humedificação e, ironicamente, pode ter contribuído para a preservação do revestimento

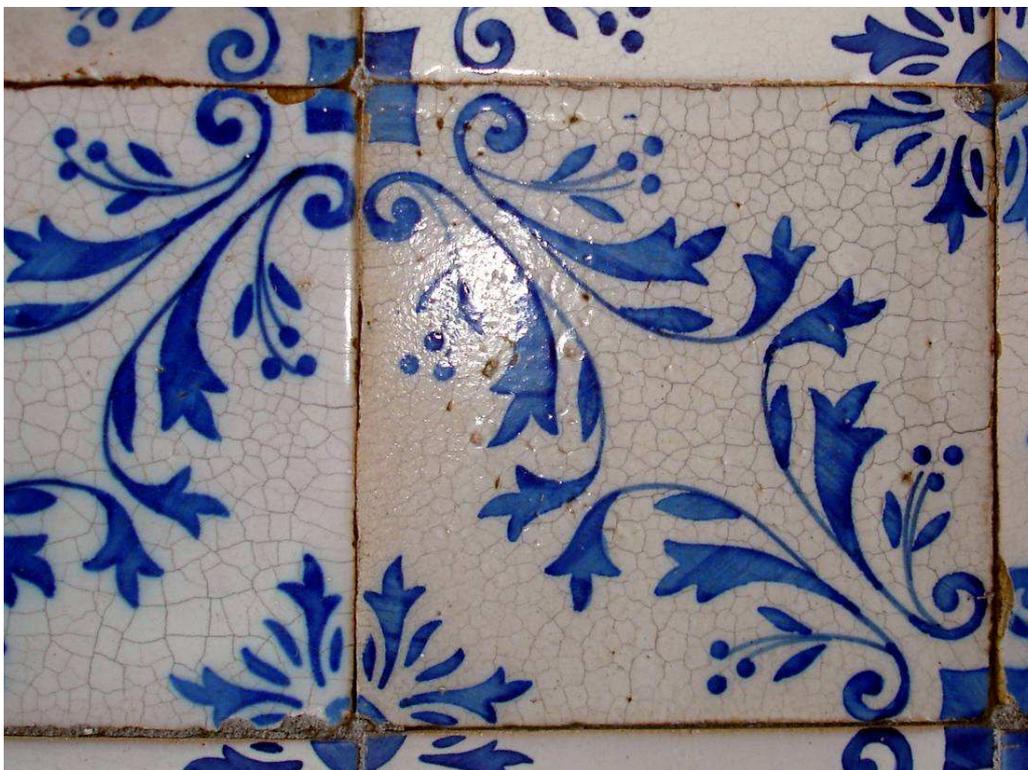
Figura 15- Padrão de *craquelé* em azulejos de fachada

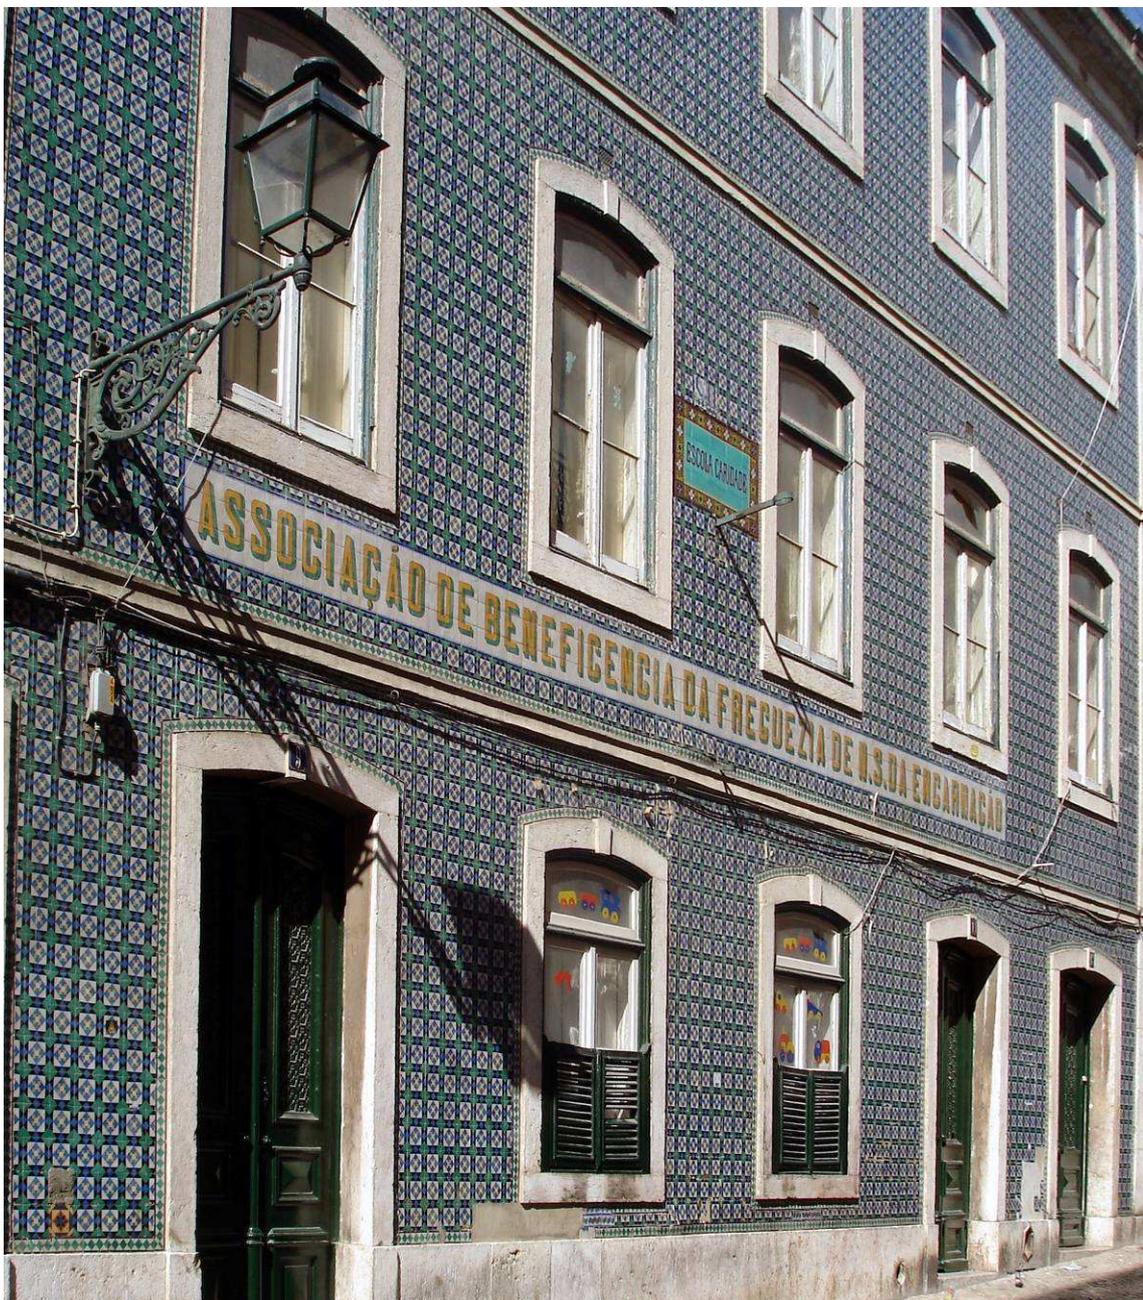
A ocorrência de craquelé em azulejos sujeitos a humedecimentos é a degradação mais comum nas fachadas de Lisboa. A sua natureza é exemplificada pelo caso de um edifício na Rua do Teixeira ao Bairro Alto ilustrado na Figura 16 que não revela os sinais mais evidentes de degradação resultante de infiltrações. Mas a humidade ascendente, exteriormente invisível, é evidenciada pelas suas consequências sobre os azulejos que revestem a fachada e se encontram com o vidrado visivelmente fissurado até uma cota próxima dos lintéis das portas e janelas do piso térreo. A cotas superiores, não ocorre fissuração notável. Às cotas mais baixas a fissuração já progrediu para a queda do vidrado (figura 17) com perda da decoração.

Figura 16- Edifício na Rua do Teixeira ao Bairro Alto, sem problemas de infiltrações pela fachada mas com humidade ascendente

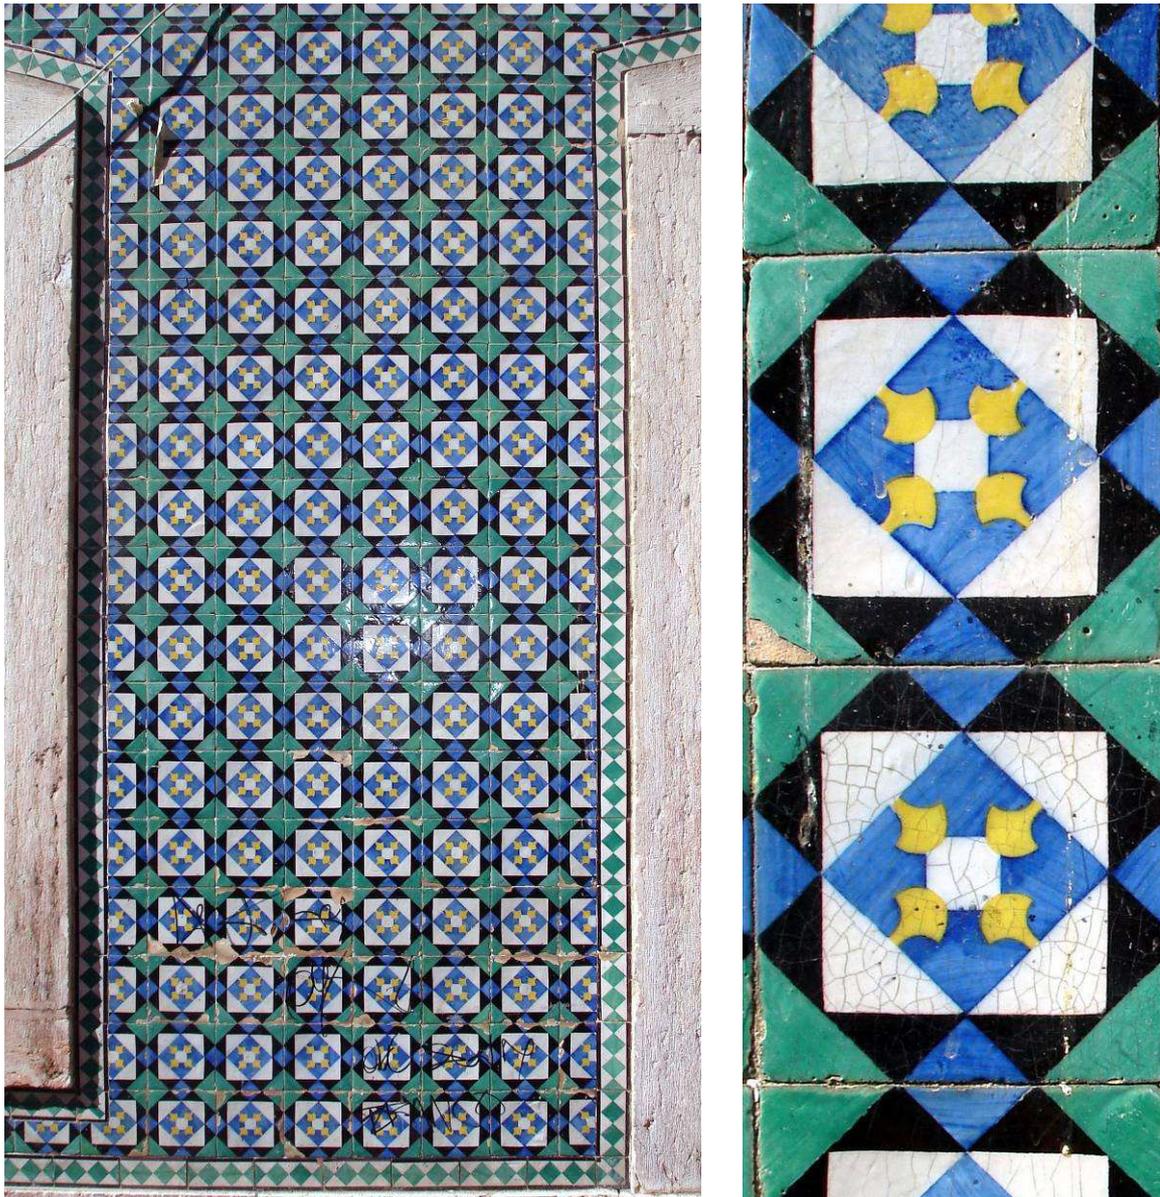
Figura 17- Vista do revestimento azulejar do edifício da figura 16, desde a cota mais baixa, onde a degradação já atingiu a fase de queda localizada do vidro, até à cota onde o revestimento já se encontra são. Entre as duas ocorre uma faixa de azulejos em que o craquelé (figura 17b) marca a zona húmida. A frequência dos azulejos com craquelé e a severidade da sua fissuração vão diminuindo com a altura

Em alguns exemplos como o da figura 17, quando a aderência entre o vidro e a chacota é relativamente fraca, ocorre uma fissuração de tipo II sob o efeito da humedificação. Este facto é evidente no estágio seguinte porque o vidro, já parcialmente separado pelo craquelé, vai cair em pequenos fragmentos, resultando falhas com margens irregulares (figura 20).

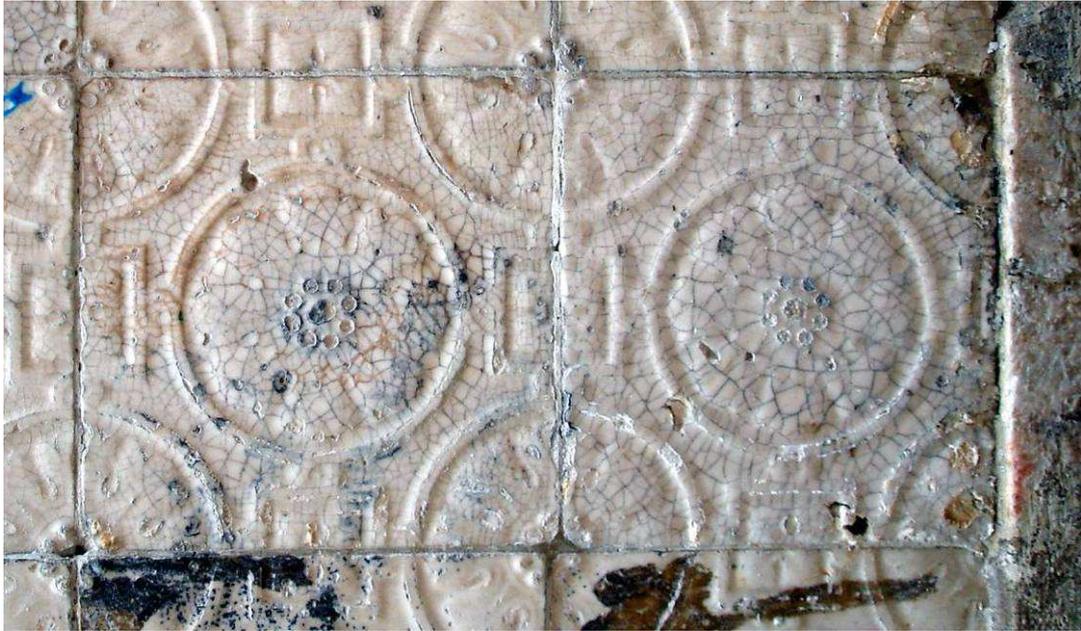
Os azulejos em pó de pedra também são afectados por craquelé, embora a sua ocorrência seja mais rara, correlacionando-se muitas vezes com situações extremas de humedificação dos suportes, por exemplo em prédios devolutos (figura 18).

Figura 18- Craquelé em azulejos relevados em pó de pedra, atribuíveis à Fábrica de Sacavém (Rua do Poço da Cidade ao Bairro Alto)

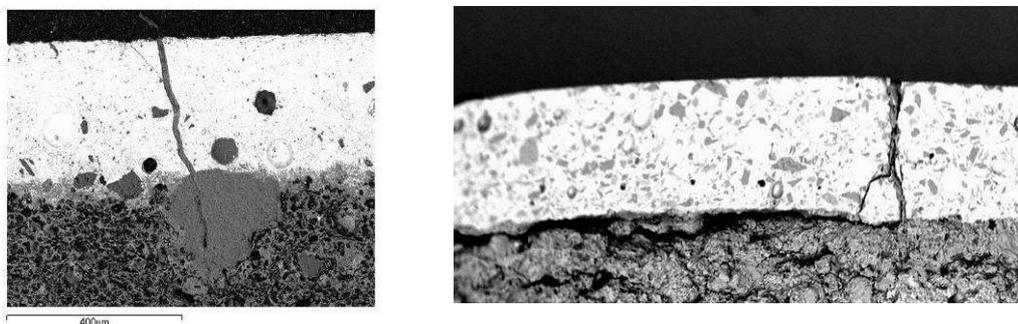
- no Tipo I as fissuras do vidro propagam-se directamente e apenas para o interior da chacota (figura 19a);
- no Tipo II as fissuras do vidro propagam-se na interface entre o vidro e a chacota (figura 19b).

Figura 19- Secções de azulejos mostrando fissuras de craquelé Tipo I (19a) e Tipo II (19b). O vidro corresponde à camada de cor mais clara

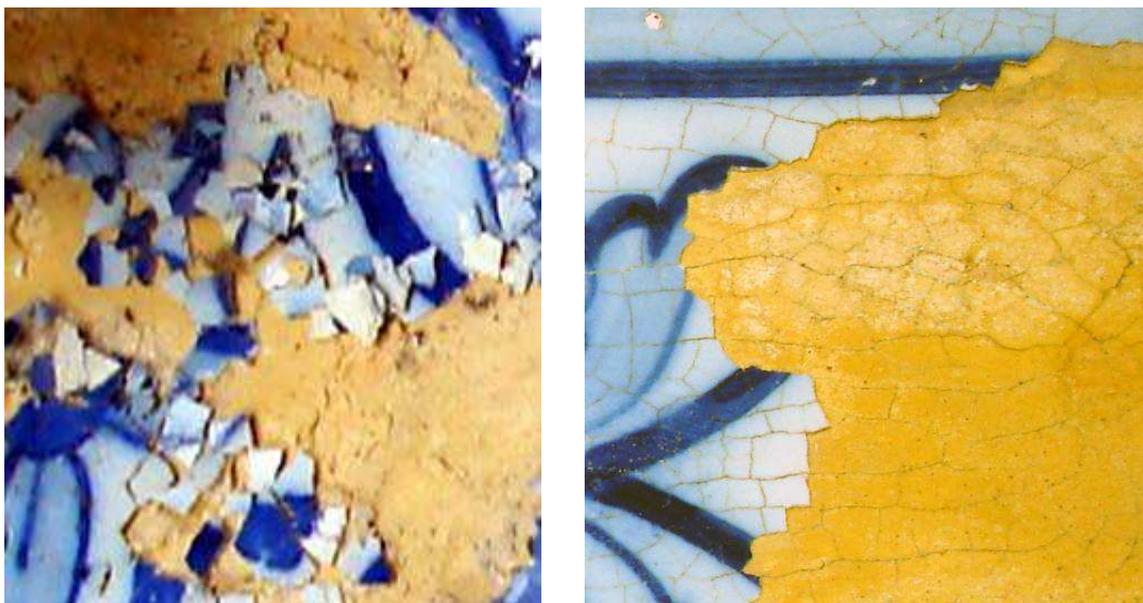
Figura 20a- Destacamento de “mosaicos” de vidro com craquelé do Tipo II.

Figura 20b- Azulejo do mesmo painel mostrando uma falha típica deste tipo de degradação após a queda de parte do vidro

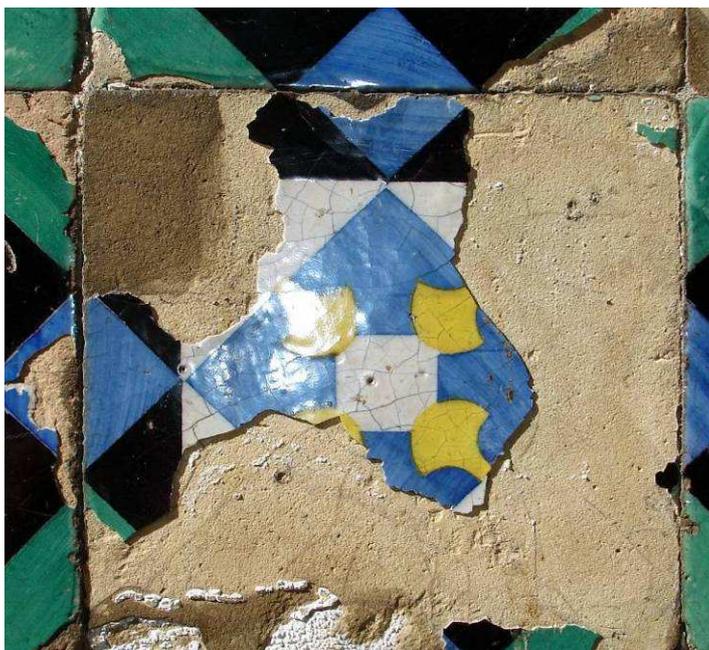
As figuras 21 e 22 ilustram casos de perda do vidro atribuíveis a um craquelé constituído por fissuras de tipo II, reconhecendo-se a superfície lisa da chacota que remanesce após a queda.

Figura 21- Perda quase total do vidrado num azulejo com craquelé de tipo II – edifício da Figura 16 na Rua do Teixeira

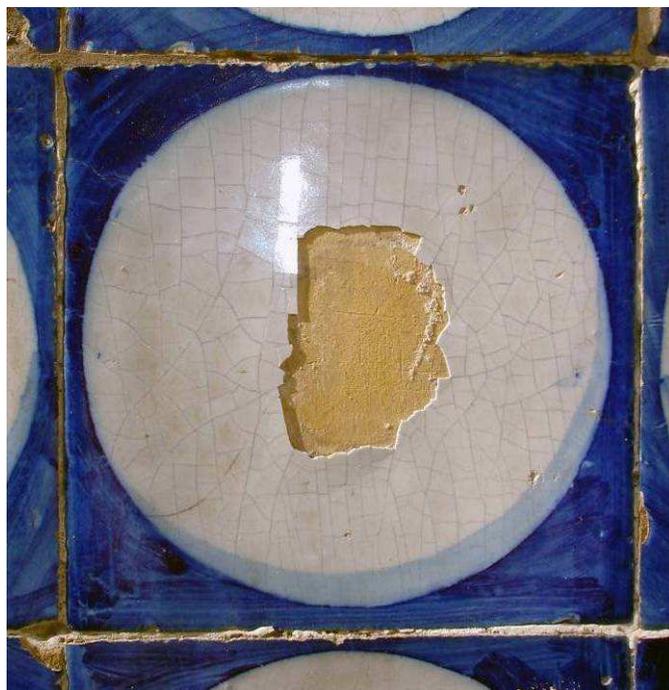
Figura 22- Queda em mosaico em que o vidrado está completamente separado da chacota, como a sombra resultante da iluminação vinda da esquerda evidencia – Beco do Belo (azulejo da Fábrica Roseira)

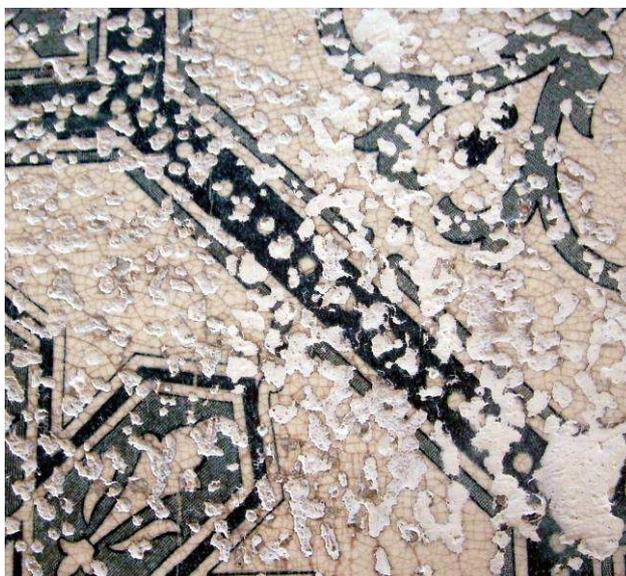
A queda em mosaico raramente afecta azulejos em pó de pedra e os casos em que foi encontrada, como o da figura 23, são insuficientes para comprovar tratar-se de um fenómeno exactamente idêntico ao dos azulejos cerâmicos.

Figura 23- Queda em mosaico em azulejo de pó de pedra de fábrica desconhecida (Rua dos Douradores)

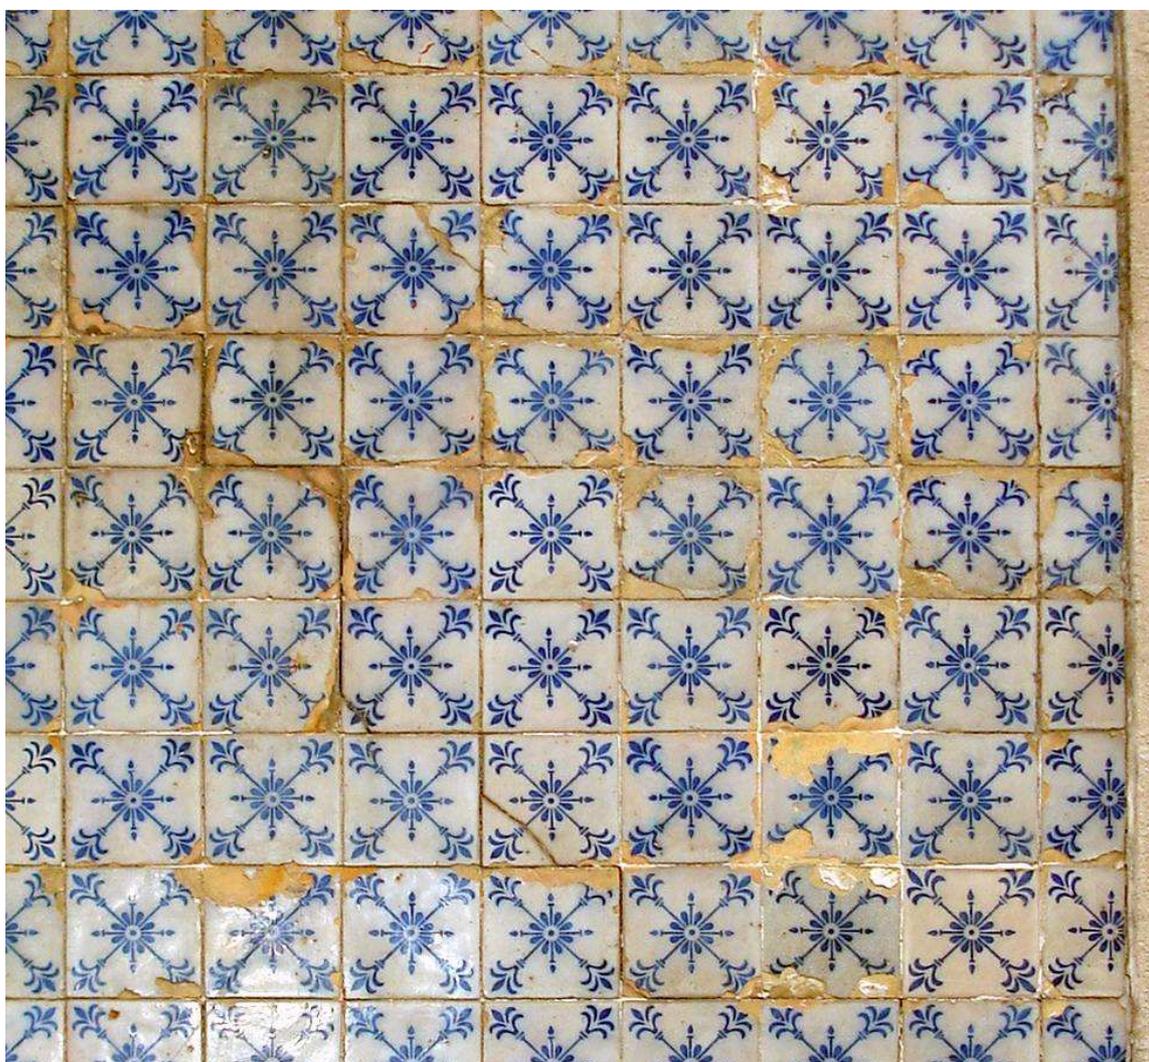
Figura 24- Queda generalizado do vidro a partir das arestas num edifício da Rua das Salgadeiras ao Bairro Alto. A fachada do edifício tinha zonas húmidas, como demonstra o destacamento de azulejos inteiros ilustrado na figura 13a

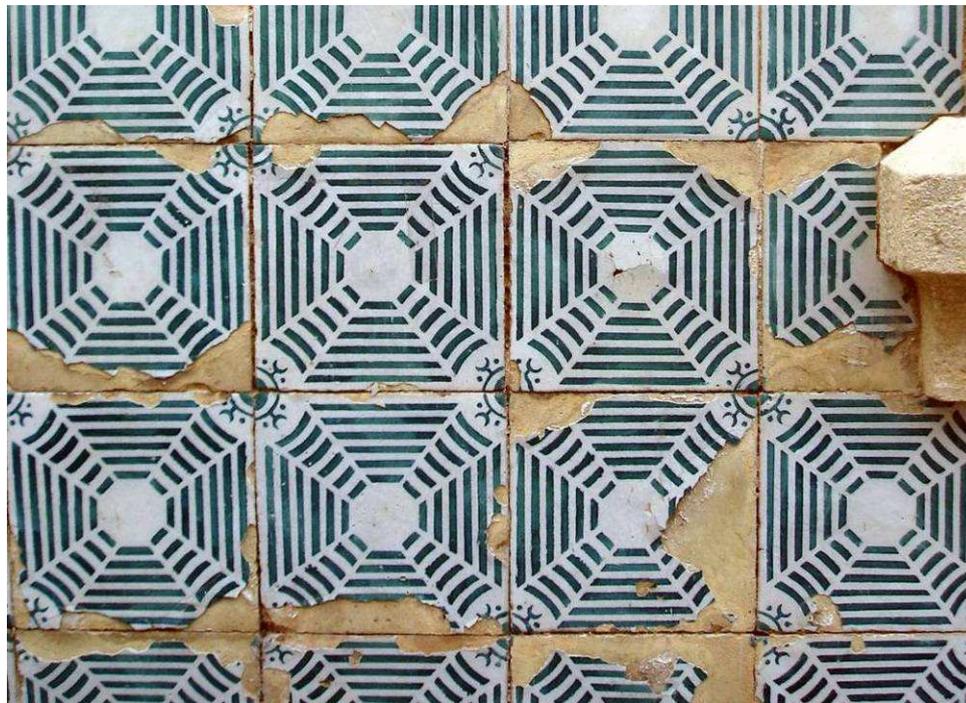
Figura 25 – Estádio avançado do destacamento a partir das arestas numa fachada revestida com um padrão raro de azulejo de exterior

Na figura 25 reconhece-se a progressão das arestas para o interior e também a ocorrência incipiente junto a alguns poros; a figura 26 ilustra um estágio terminal no mesmo edifício, numa zona presumivelmente mais húmida talvez devido à rotura de uma canalização. A presença de sais solúveis que as auréolas de cristalização indiciam pode ter acelerado a degradação, mas esta ocorreria mesmo na sua ausência em todas as áreas da fachada afectadas pela presença excessiva de água nos suportes.

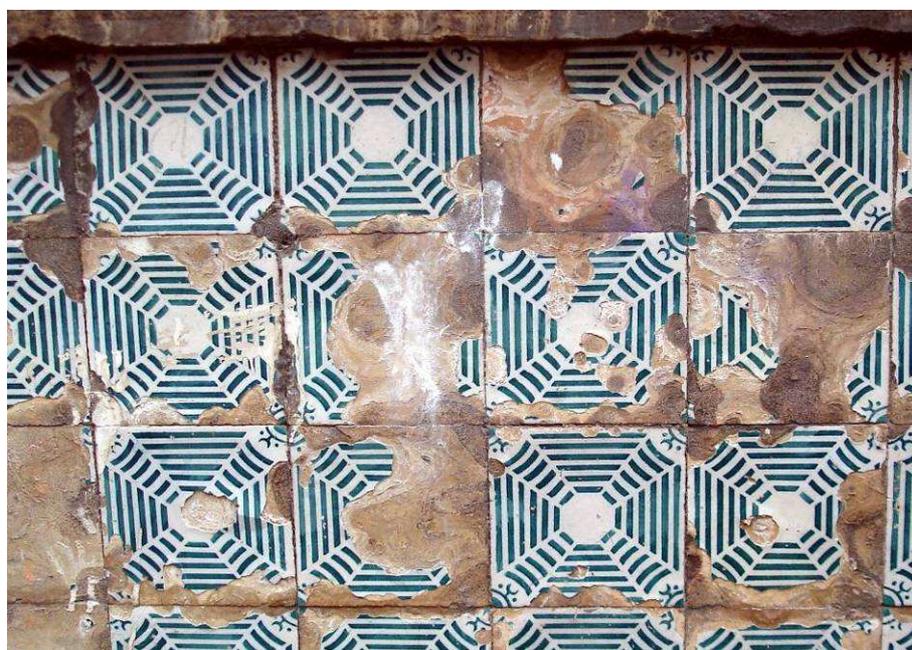
Figura 26- Estádio terminal da degradação com sinais de cristalizações salinas

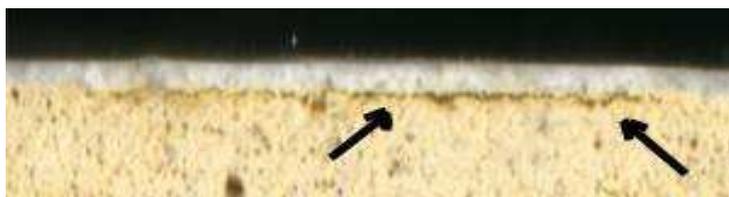
Ao seccionar azulejos com esta degradação reconhece-se que existem zonas aparentemente sãs em que o vidro está já separado da chacota (figura 27) constituindo uma grave fragilidade. Atribui-se este facto a uma incompatibilidade nas expansibilidades térmicas: a chacota retrai mais do que o vidro que é, por isso, posto em compressão, “descascando” localmente (trata-se de um termo fabril que indica a delaminação do vidro causada pela incompatibilidade referida [10]).

Figura 27- Secção num azulejo descascado, mostrando a separação local entre o vidrado (branco) e a chacota

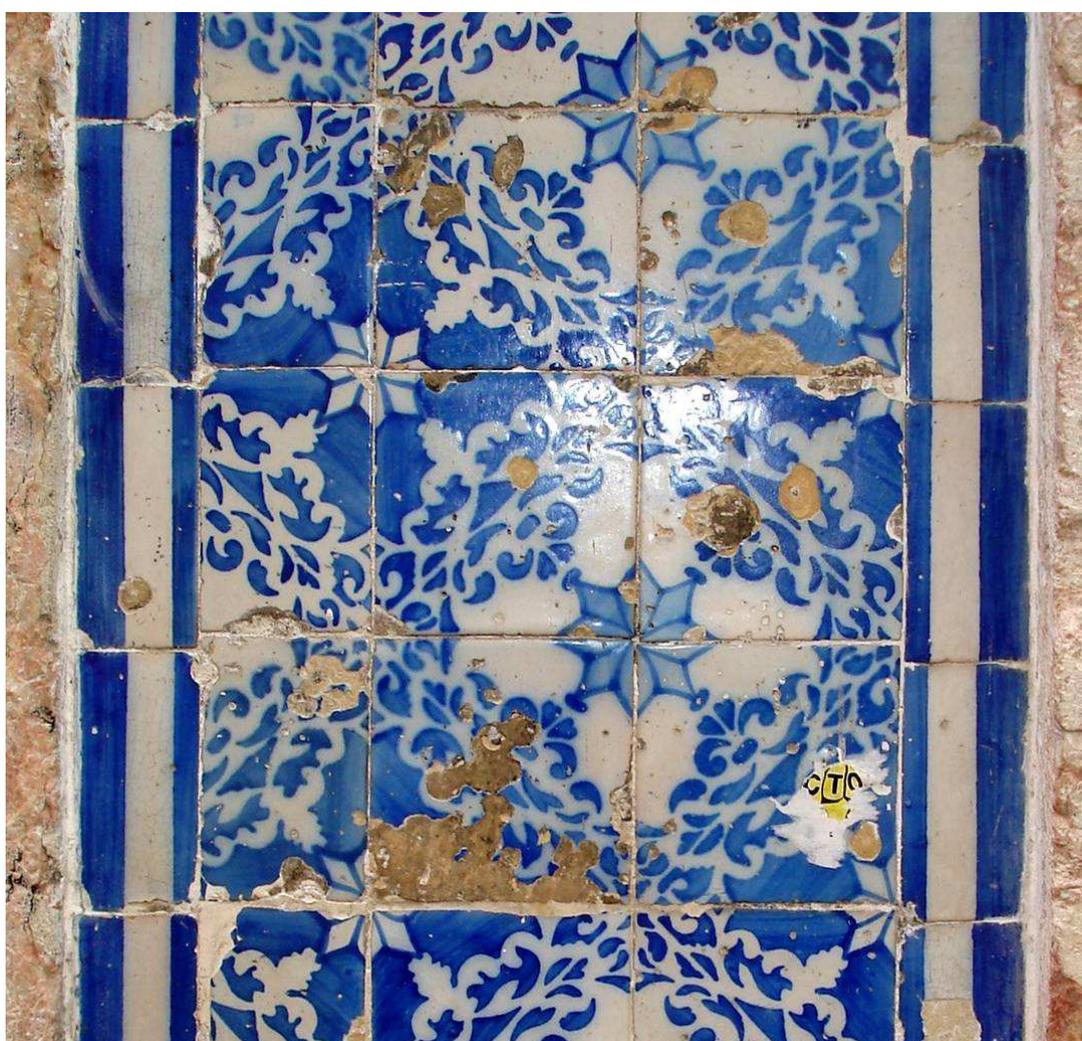
Figura 28- Queda presumivelmente por descasque na zona húmida de uma fachada ao Bairro Alto

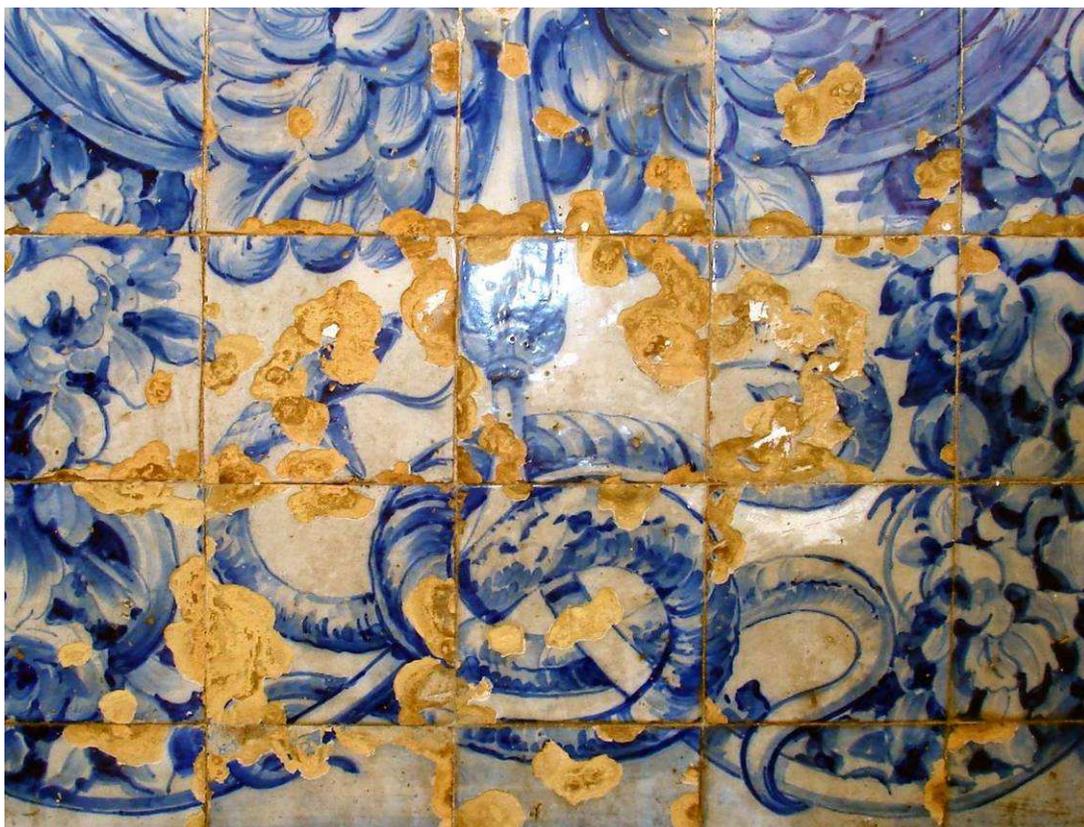
Figura 29- Queda presumivelmente por descasque na parte inferior da decoração da antiga fábrica de balanças às Cruzes da Sé (azulejos marcados “Fáb. Roseira, 1918”)

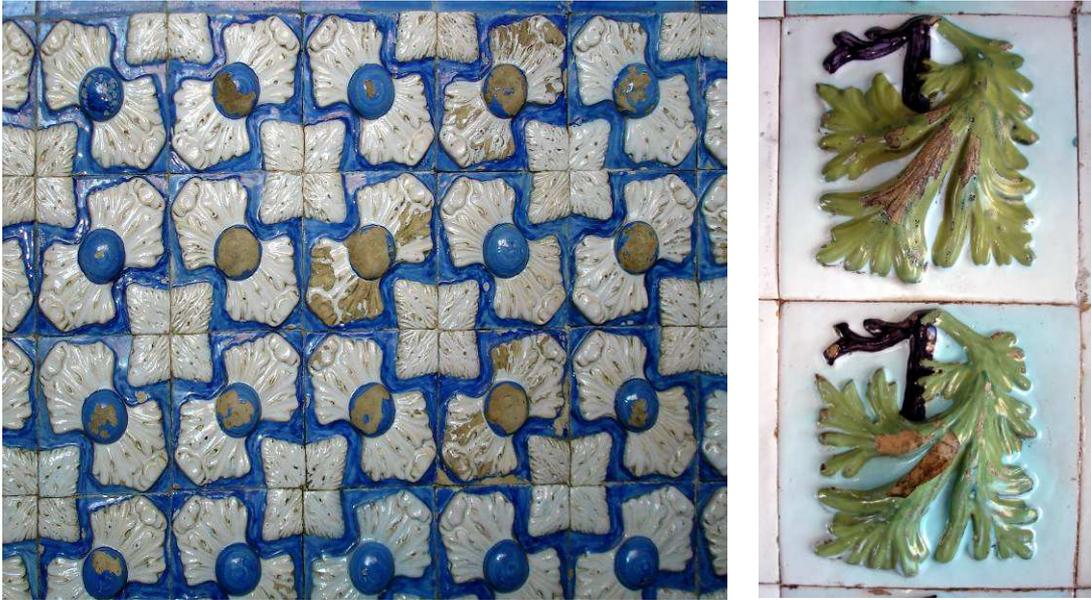
Figura 30- Exemplos de queda do vidro em partes salientes de azulejos cerâmicos do Palácio da Pena em Sintra

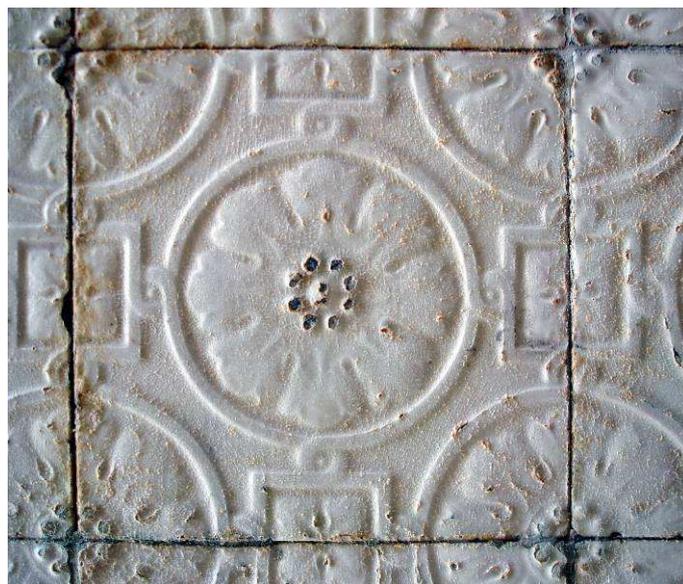
Figura 31- Queda do vidro nas partes mais salientes de azulejos de pó de pedra (Rua do Poço da Cidade)

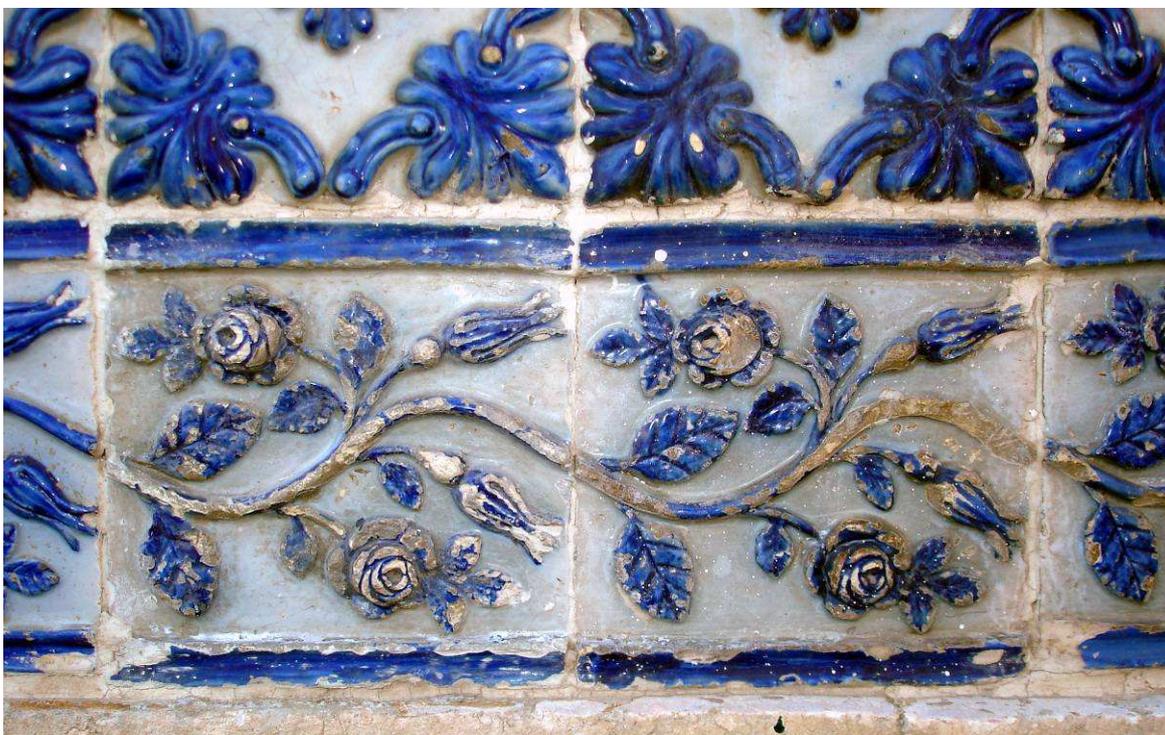
Figura 32- Típica queda do vidrado nas partes convexas de azulejos de fabricação provavelmente nortenha aplicados em Lisboa (Rua de São João da Mata à Lapa)

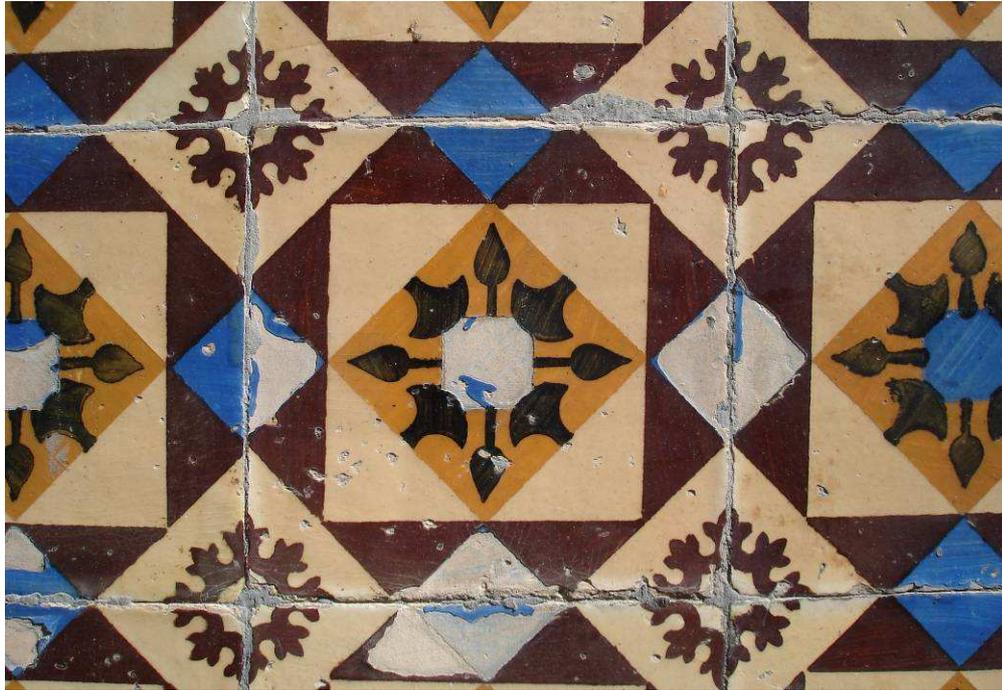
Um tipo de queda do vidrado está correlacionado com a pigmentação, afectando preferencialmente apenas uma determinada cor. As figuras 33, 34 e 35 ilustram exemplos encontrados em Lisboa. Nestes, apenas as áreas húmidas estão degradadas o que sugere que, também nestes casos, a presença de humidade (e não a insolação) é o factor agressivo primordial.

Figura 33- Queda do vidro afectando principalmente as áreas azuis

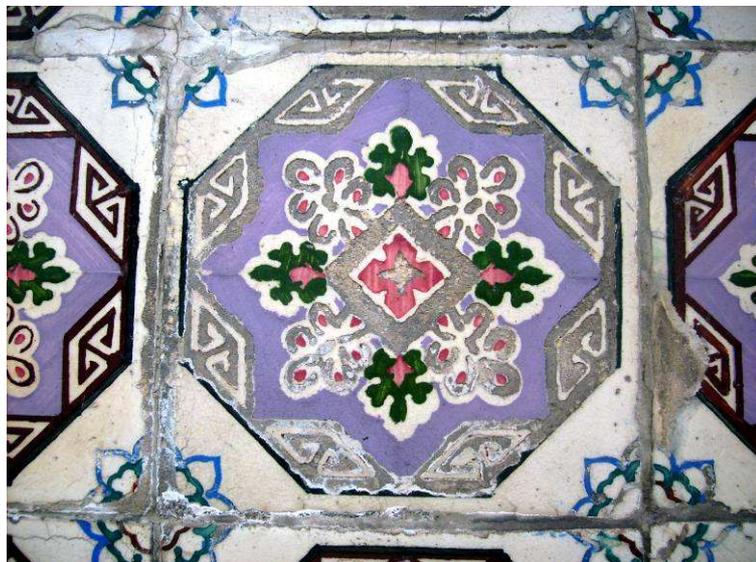
Figura 34- Queda do vidro afectando as áreas de cor castanha que aqui se apresentam cinzentas

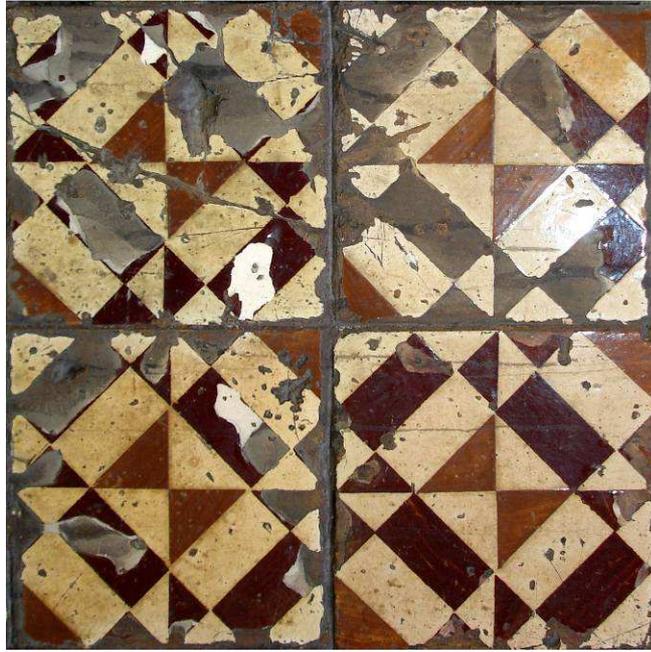
Figura 35- Queda do vidro afectando principalmente as áreas castanho-escuro (azulejos marcados da Fábrica das Devesas)

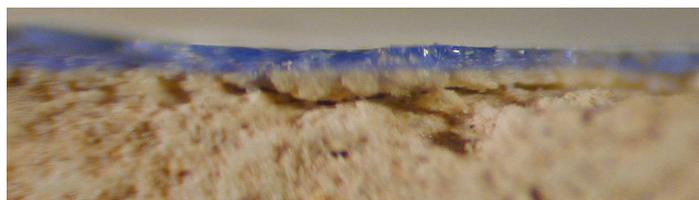
A observação da secção de uma área azul em perda num azulejo como os da figura 33, mostrou que a separação do vidro ocorre, não na fronteira entre este e a chacota, como seria de esperar, mas no interior da própria chacota, a uma distância da ordem de grandeza da espessura do vidro (figura 36). Esta constatação explica a textura involuntariamente rugosa da superfície da chacota neste caso particular (noutros a chacota está lisa) e sugere que alguns componentes do vidro azul penetraram no corpo cerâmico diminuindo a sua capacidade de absorção de água e de expansão hídrica, estabelecendo uma fronteira abrupta na zona onde se verifica a ruptura. O entendimento cabal deste fenómeno requer a reprodução de azulejos replicando a técnica de fabricação original.

Figura 36- Secção da área azul em perda num azulejo com padrão idêntico aos da figura 33
