LABORATÓRIO NACIONAL
DE ENGENHARIA CIVIL

SOBRE A DEGRADAÇÃO FÍSICA DOS AZULEJOS DE FACHADA EM LISBOA

RELATÓRIO 303/2011 – NPC

Este Relatório contém os resultados de um estudo levado a cabo pelo LNEC sobre a degradação do património azulejar urbano da Cidade de Lisboa. Inclui uma sistematização das formas de degradação dos azulejos de fachada e notas sobre as suas causas.

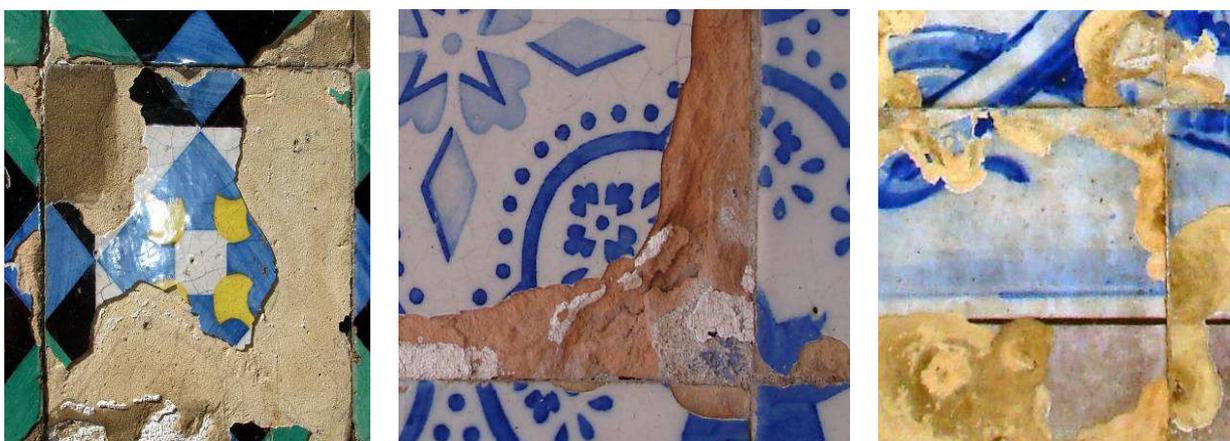
A figura 37 compara o aspecto liso duma chacota após a queda do vidrado por um dos processos anteriormente referidos, e o aspecto de chacotas em desagregação provavelmente atribuível à cristalização de sais solúveis. A figura 38 ilustra um caso extremo de desagregação em lâminas em que o sal é visível.

Figura 37a- Chacota lisa após a queda do vidrado comparada com chacotas em processo de desagregação em lâminas (figura 37b) ou por arenização mais ou menos fina (figura 37c) em casos em que pode também estar em curso uma alteração por cristalização de sais solúveis

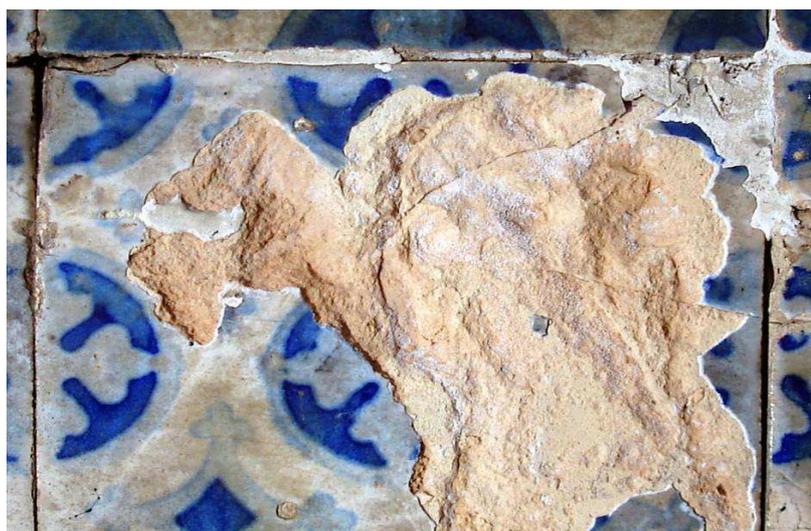
Figura 38- Desagregação da chacota, possivelmente provocada por cristalização de sais solúveis em zona ribeirinha (L. do Corpo Santo)

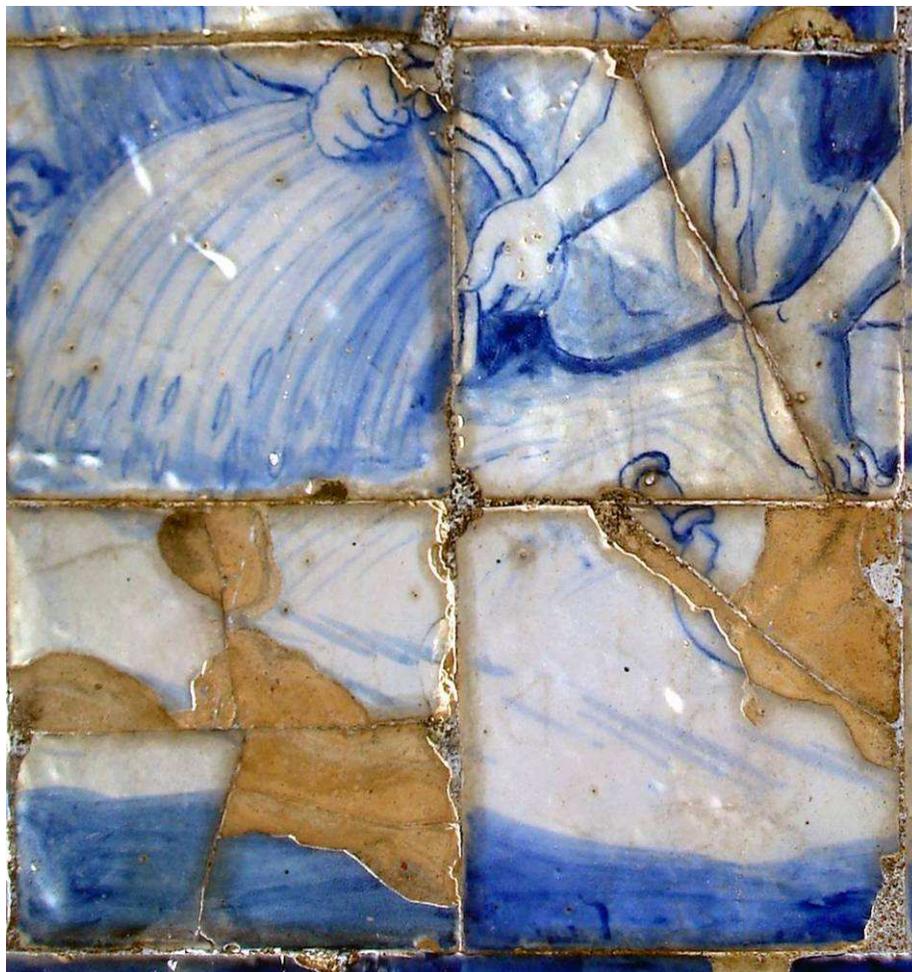
Figura 39- Fragmentação espontânea de azulejos oitocentistas por acção da humidade. Esta degradação, comum nos azulejos históricos, não foi reconhecida na azulejaria de fachada

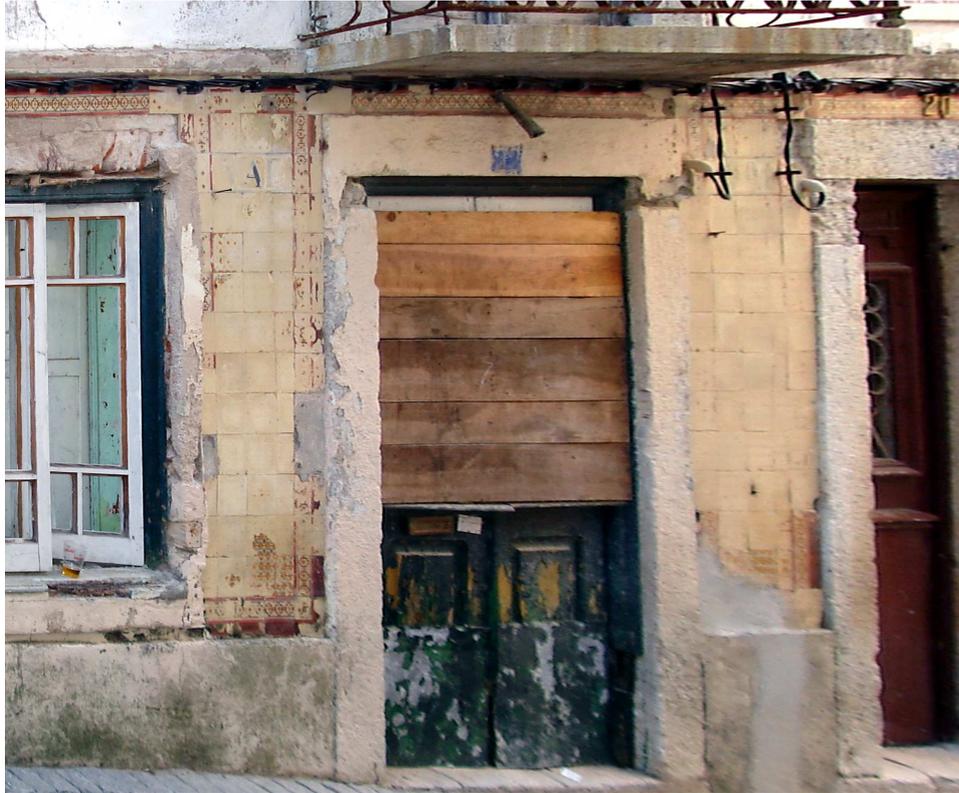
Figura 40- Em alguns casos esta é inexoravelmente a situação expectável se não forem atempadamente tomadas medidas de conservação (edifício no Ribatejo)
