Sismo de L'Aquila - Ensinamentos para Portugal

A MISSÃO DA FEUP/DEC-UA Observações Gerais da Visita

*A. Costa, A. Arêde, H. Varum, J. Guedes, R. Vicente,
X. Romão, A. A. Costa, H. Rodrigues, E. Paupério*

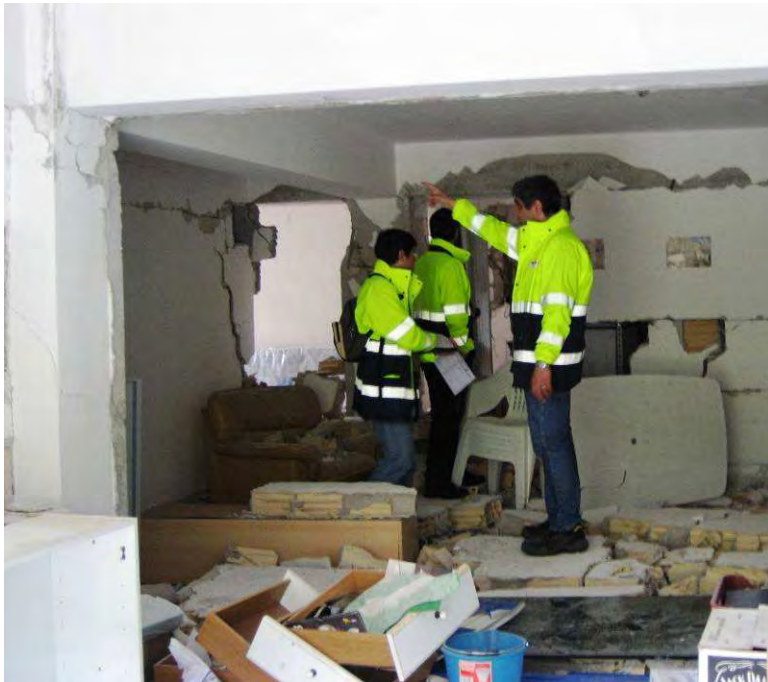
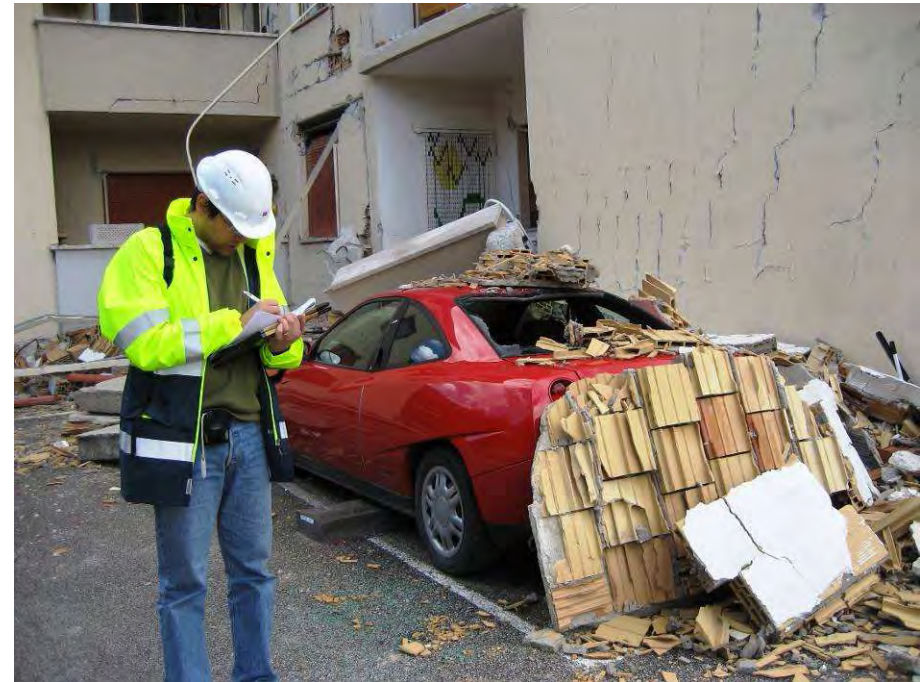
Local escolhido para realizar testes de preenchimento das fichas Italianas de nível 1 para edifícios correntes:

- Efectuados pelo exterior, em garagens e caixas de escadas

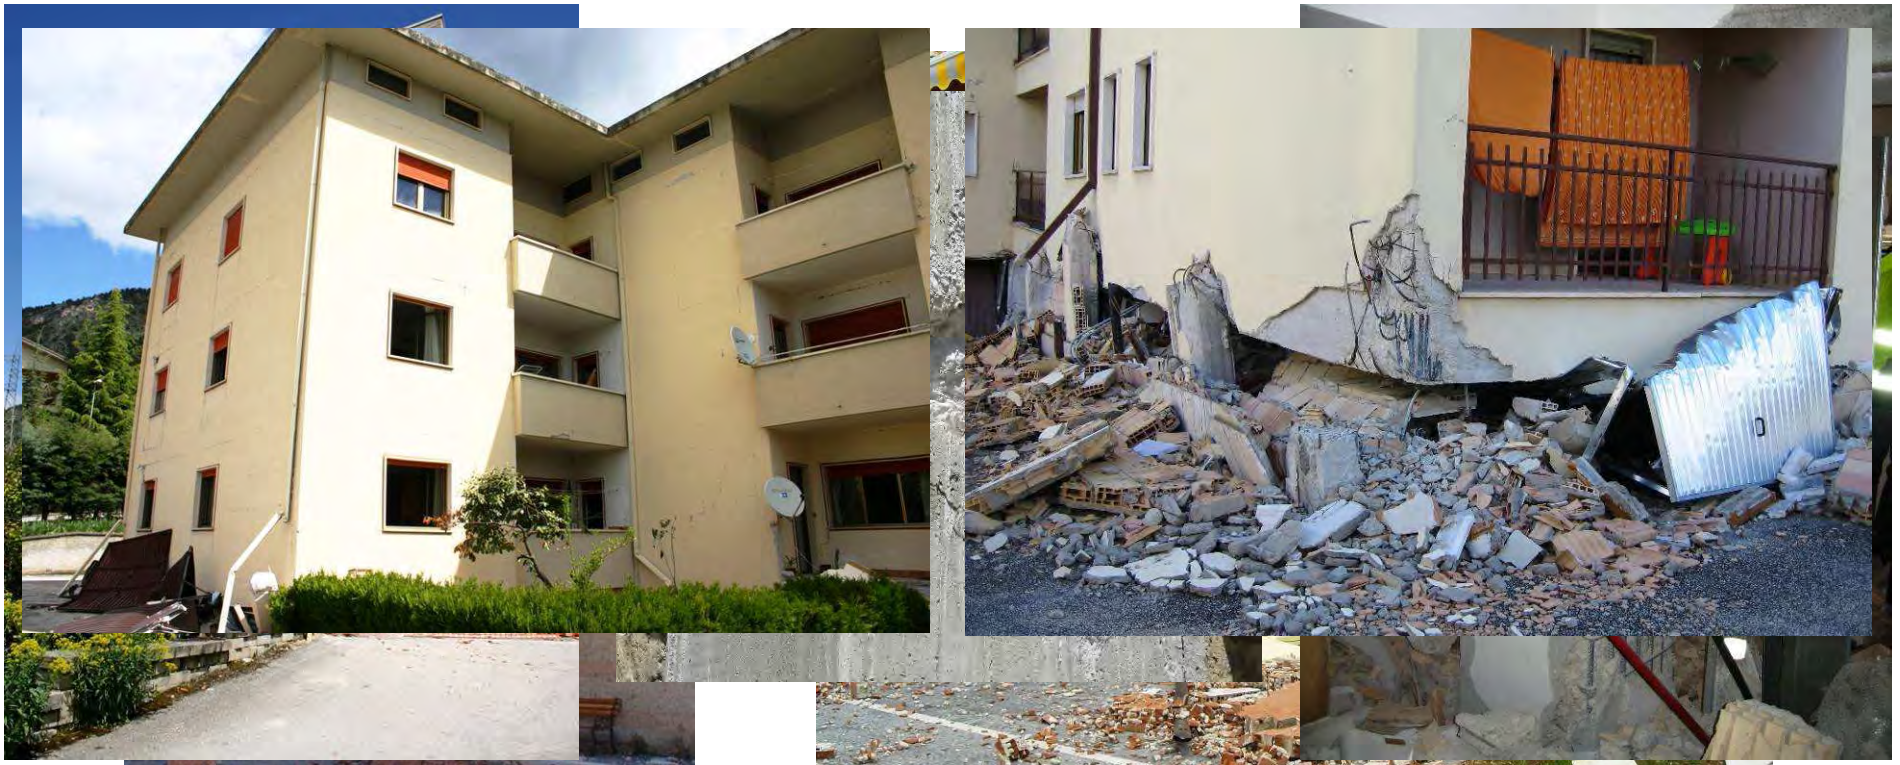
Os danos observados após o terremoto (especialmente) mais ligeiros *vezes não* (*fenômenos que observamos não são estruturais*), colapso de elementos não-estruturais (*especialmente nas fachadas*), ...

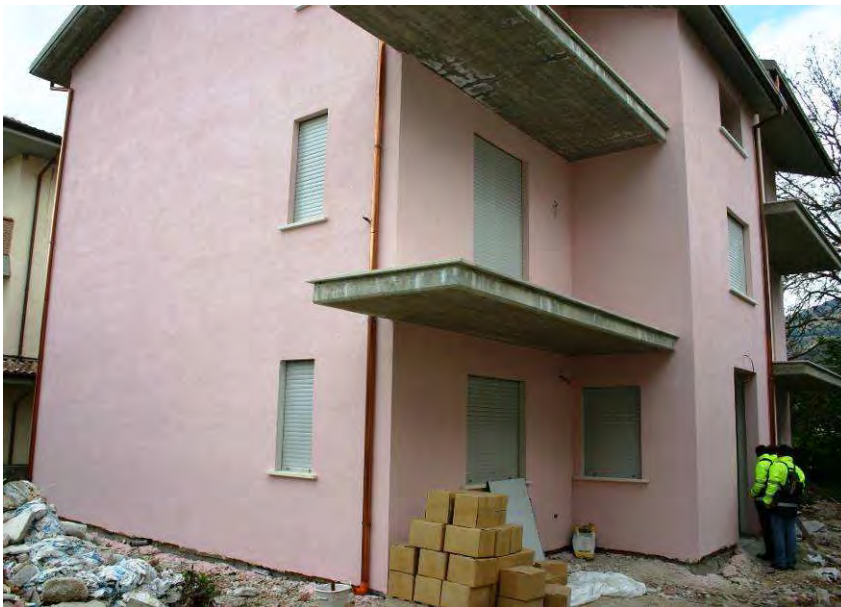
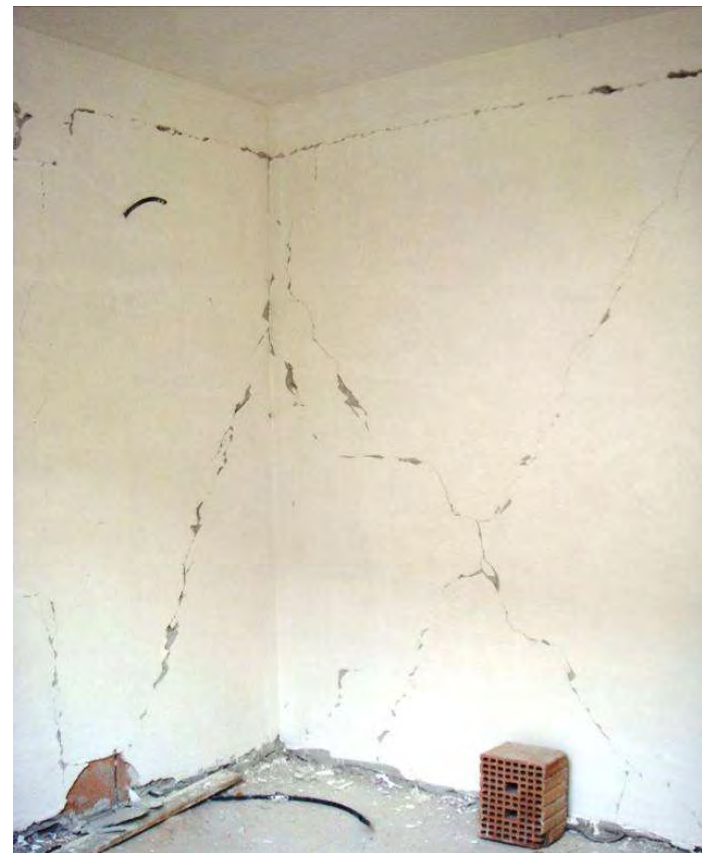
Casa em alvenaria de tijolo estrutural com revestimento exterior do tipo “cappoto”: **Danos estruturais apenas visíveis pelo interior!**

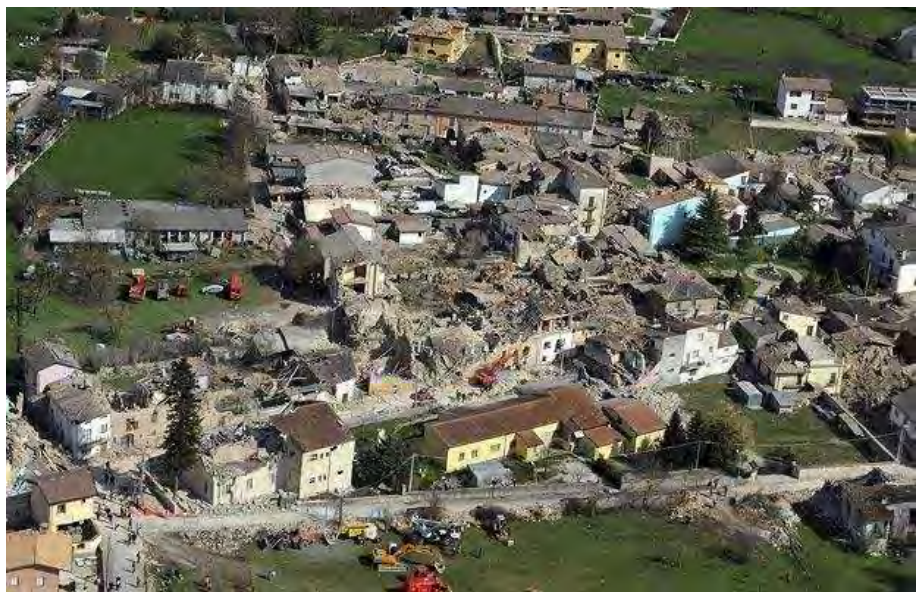
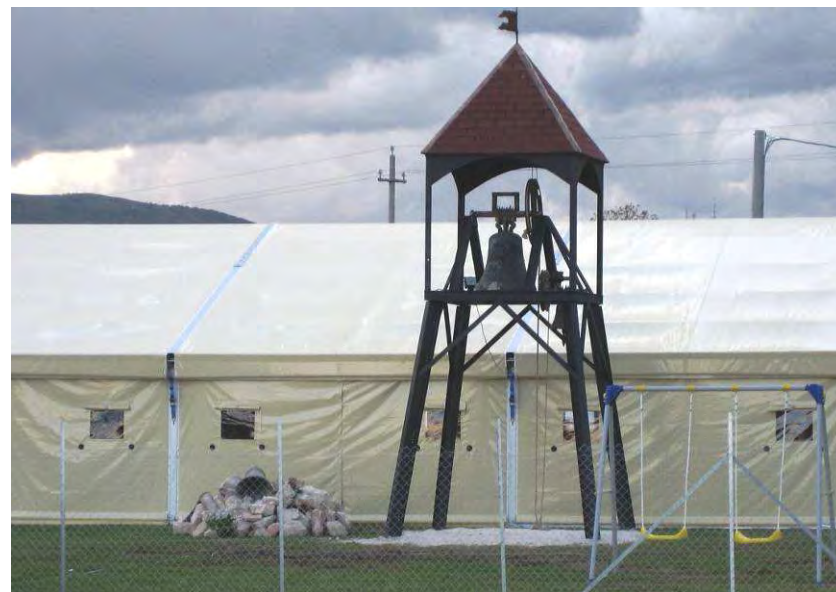
Uma das localidades mais atingidas. Está fundada em **solos aluvionares calcáreos e em depósitos fluviais granulares**.

É essencialmente constituída por edifícios de alvenaria de pedra de qualidade muito variável, com 2 a 3 pisos, existindo também algumas moradias em betão armado.

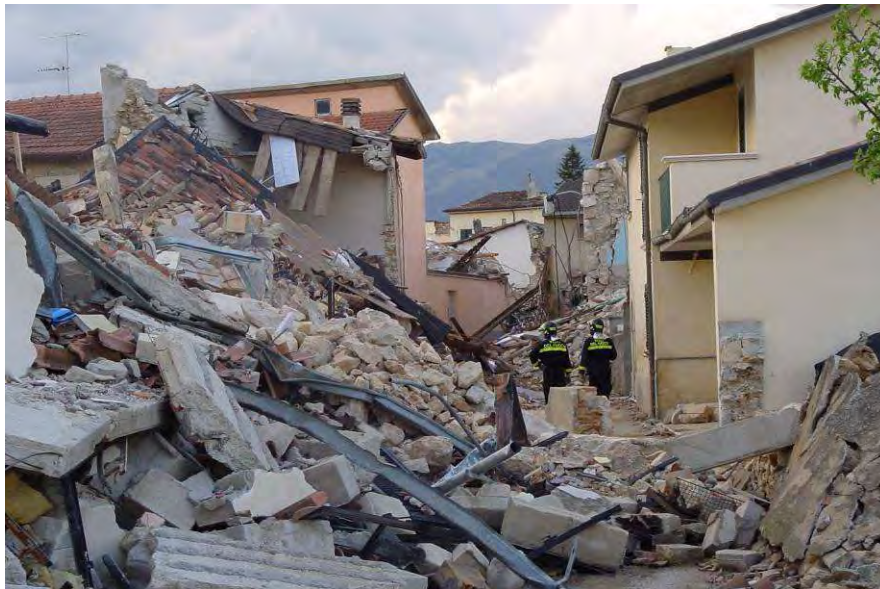
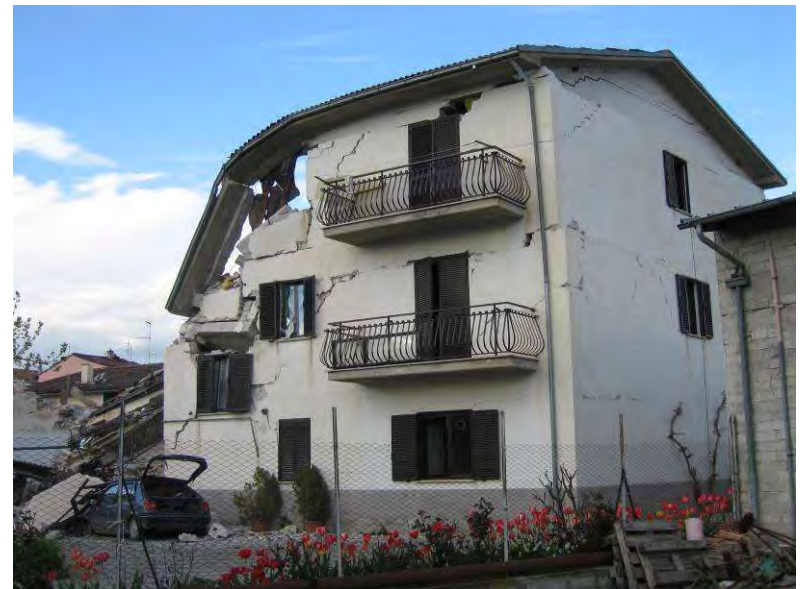
Os danos nas construções em alvenaria foram muito extensos com **diversos colapsos completos**.

Os danos nas estruturas de betão armado vão desde os danos ligeiros até casos mais severos de **colapsos parciais**.

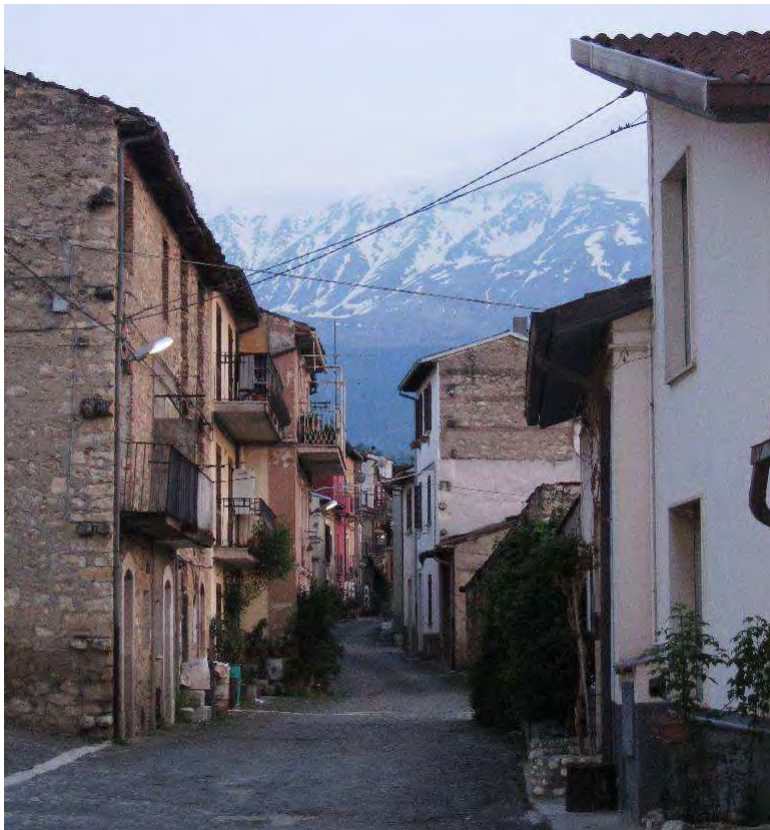
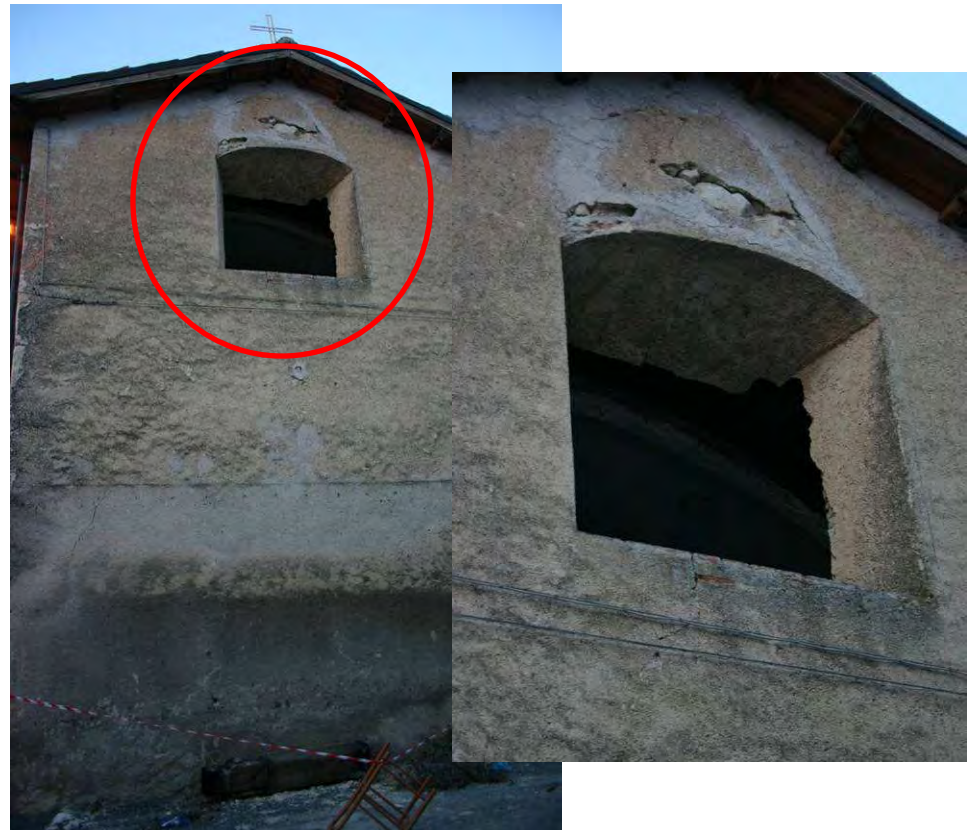
Dadas as condições dos solos de fundação, os fenómenos de amplificação dinâmica que ocorreram em Onna não se verificaram em Montichio, e os danos foram, em geral, baixos.

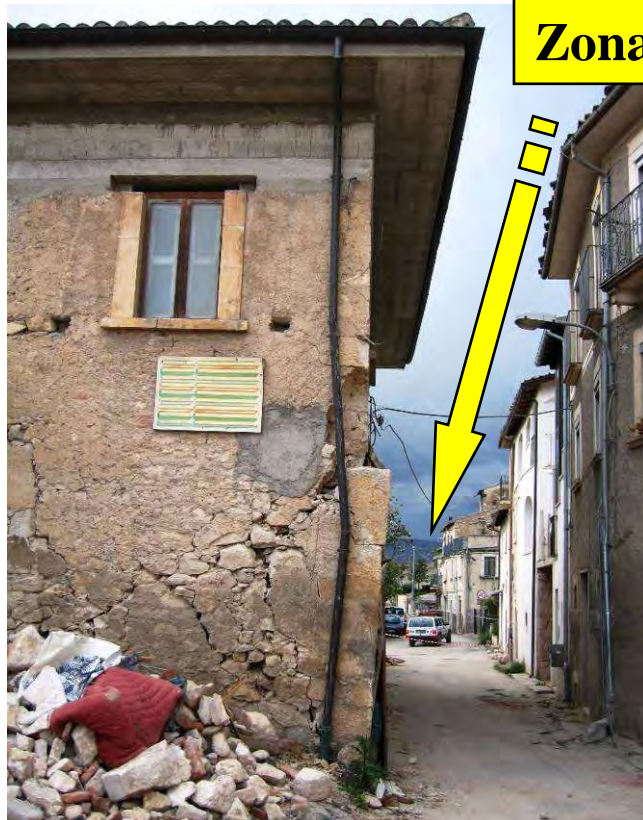
Zona Oeste fundada em terrenos calcáreos (danos ligeiros)

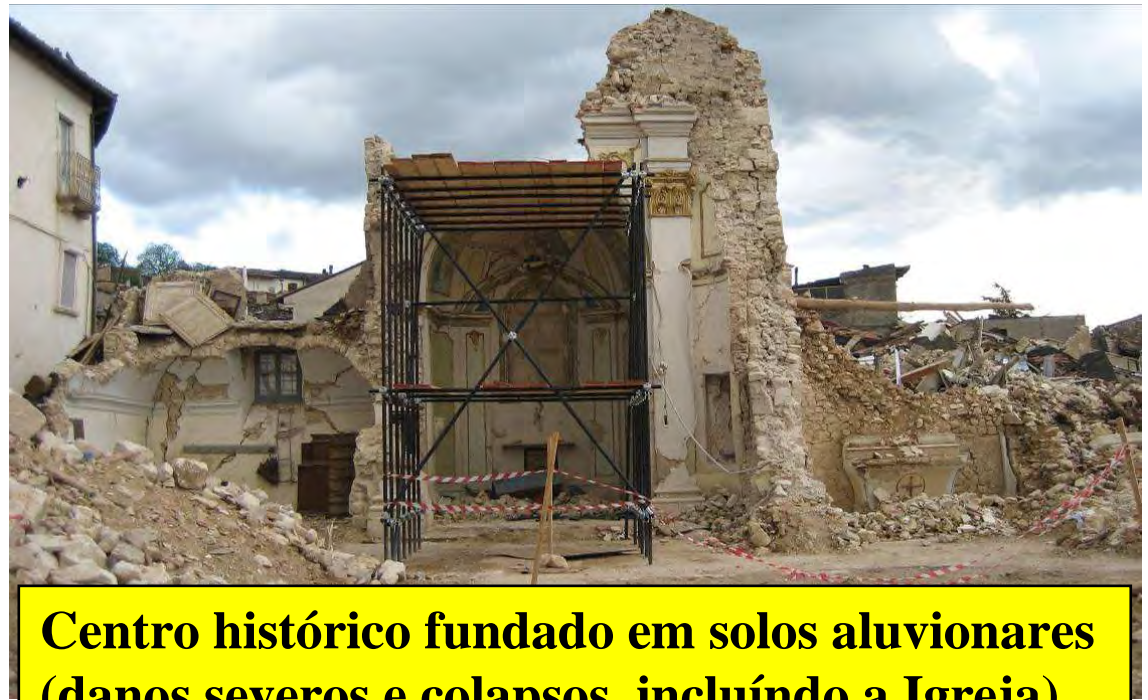
Centro histórico fundado em solos aluvionares (danos severos e colapsos, incluindo a Igreja)

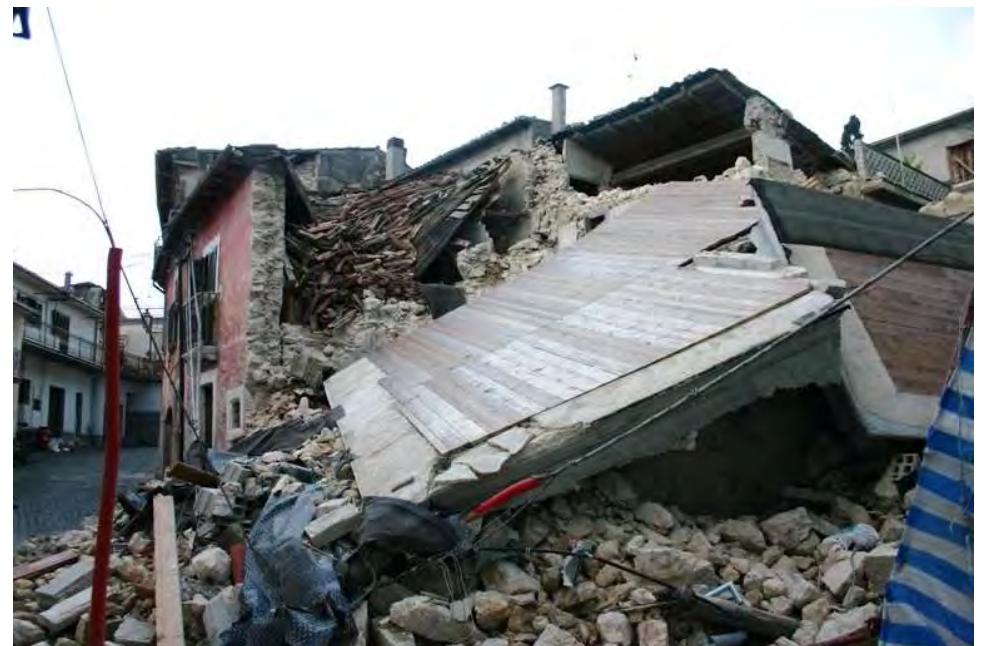
Das construções em **alvenaria colapsadas, várias possuíam **vigas de coroamento ou pavimentos em betão armado**.**

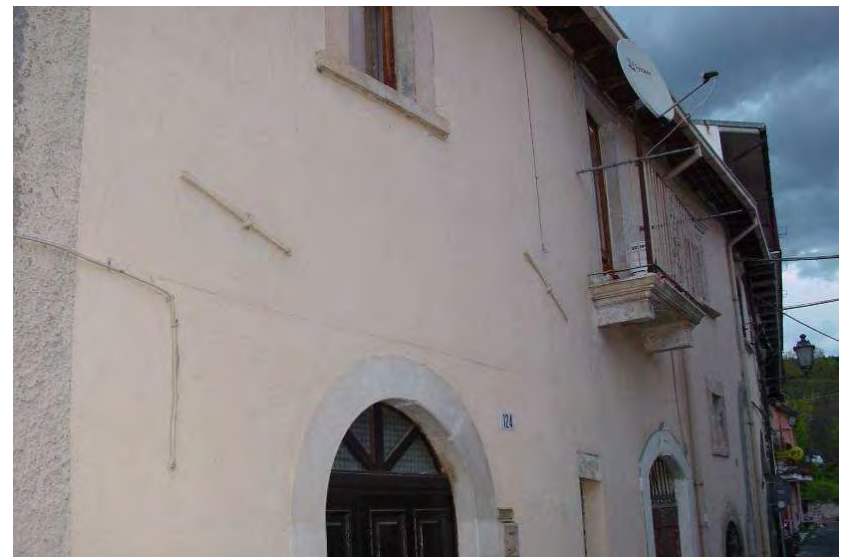
Construção tradicional com tirantes metálicos apresentou um comportamento adequado, observando-se apenas danos ligeiros.

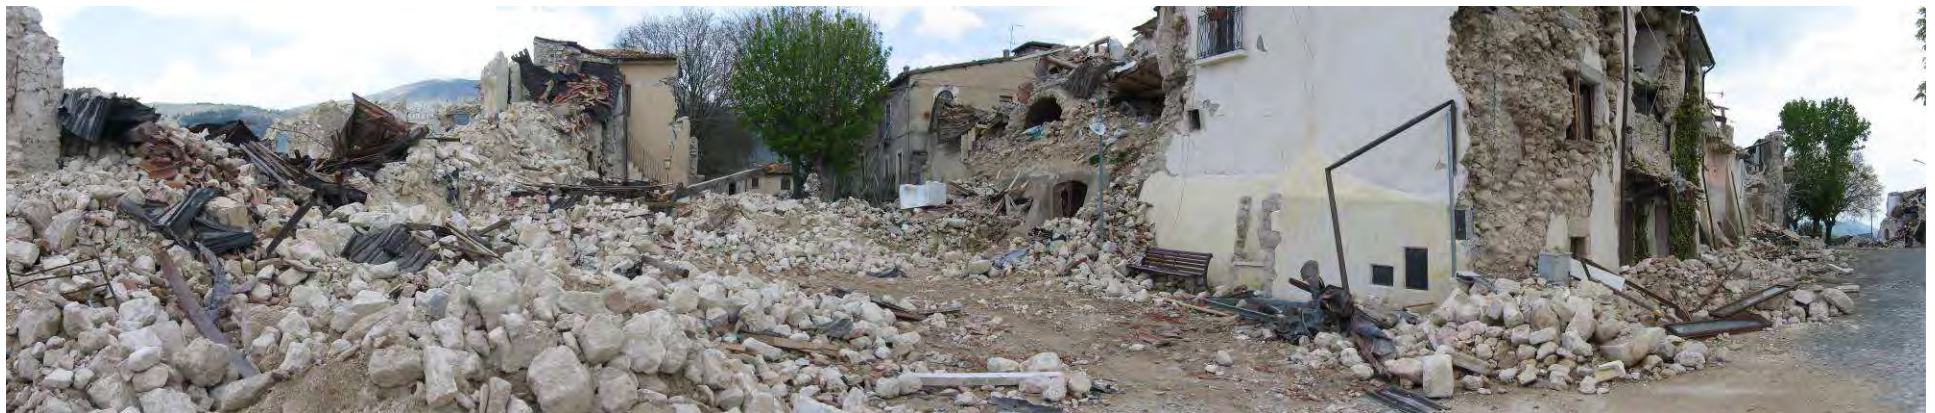
Os **colapsos** situam-se nas zonas mais elevadas e **resultaram** não da acção do sismo principal, mas sim **das réplicas**.

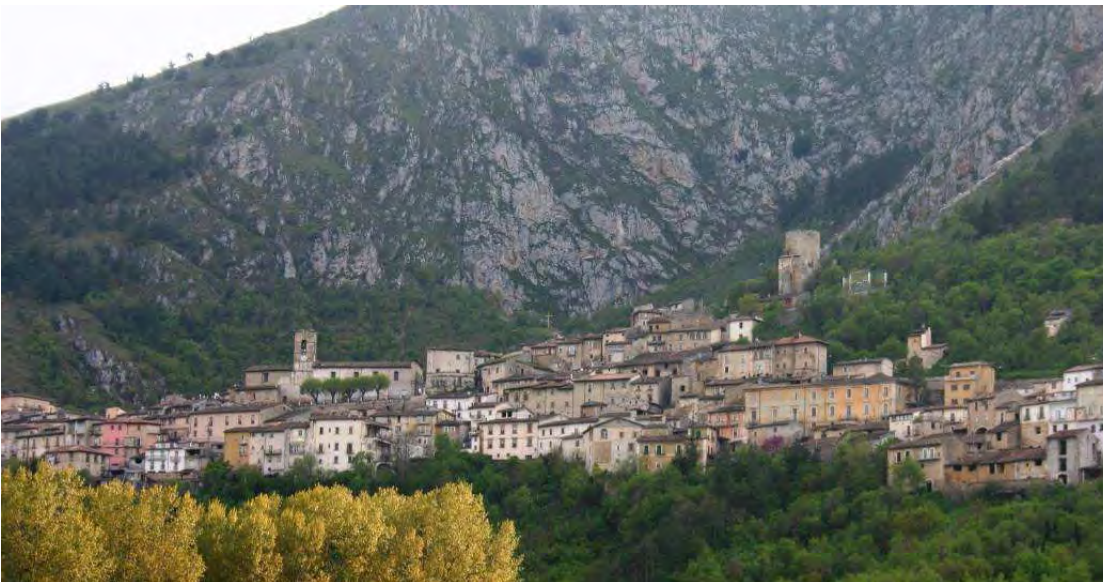
Desmoronamento das encostas com projecção de pedras sobre a localidade.

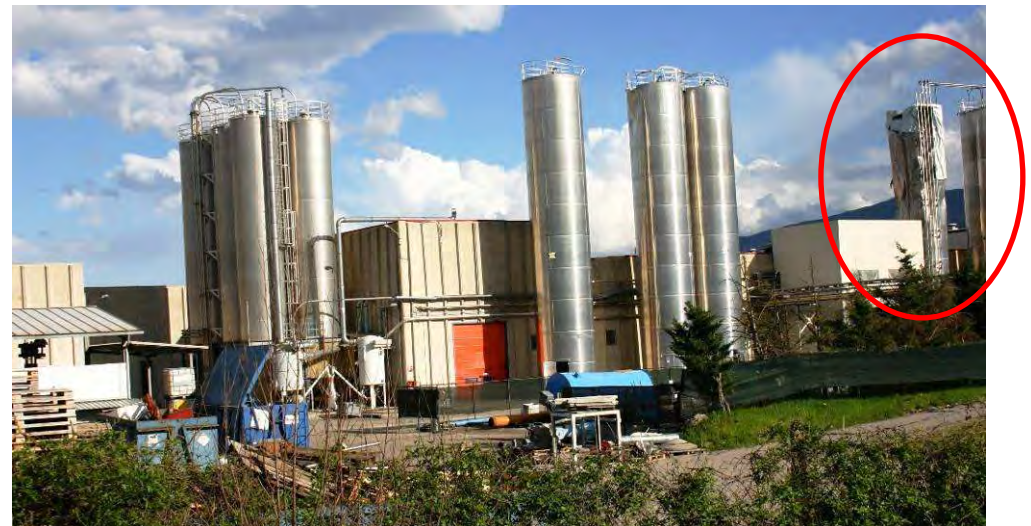
Foi observado o **colapso de silos metálicos** dum complexo industrial do Grupo Vibac (indústria de películas plásticas)

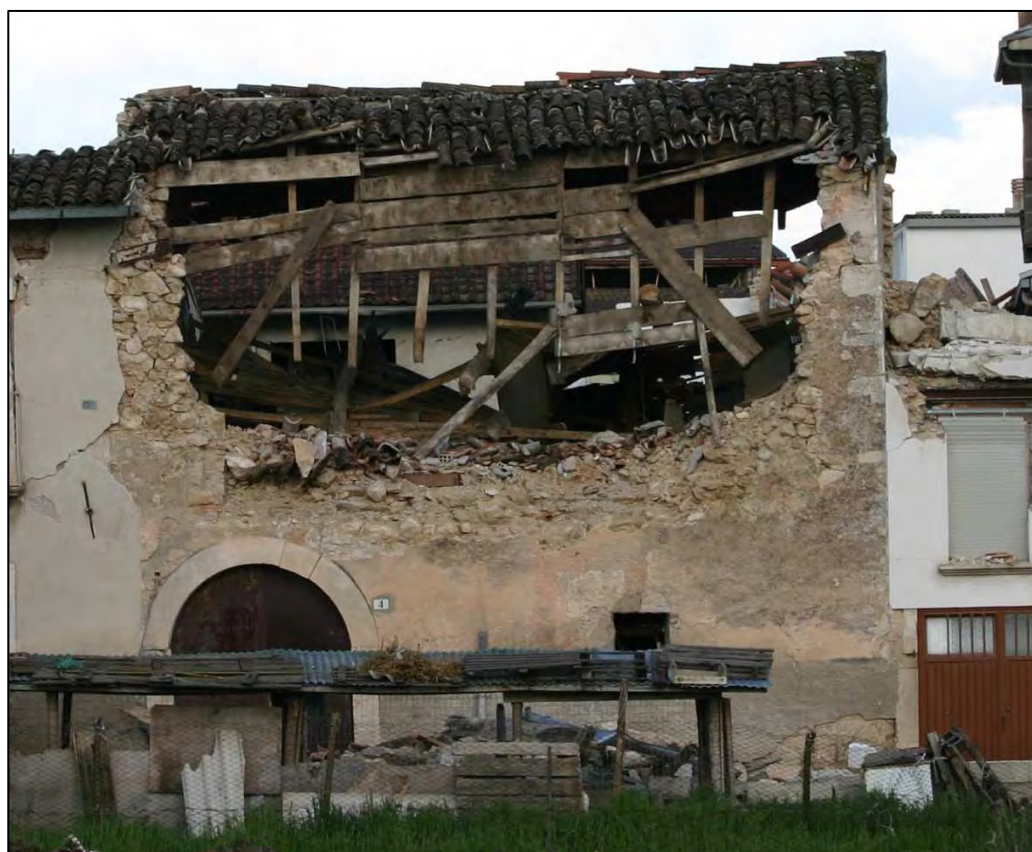
TÍPICO COLAPSO FORA-DO-PLANO

- **INSTABILIDADE**
- **EFEITO NEGATIVO DA COBERTURA**

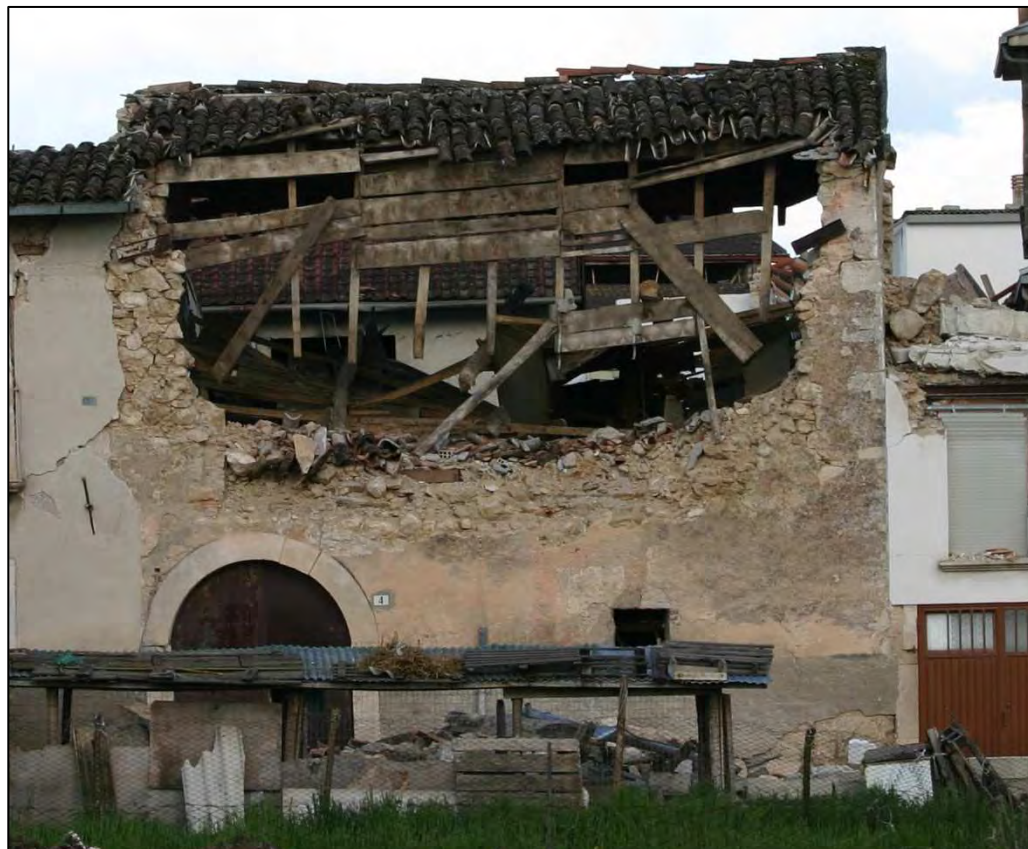
TÍPICO COLAPSO FORA-DO-PLANO

- **INSTABILIDADE**
- **EFEITO NEGATIVO DA COBERTURA**
- **PAREDES DE RETORNO INSUFICIENTES PARA RESTRINGIR DESLOCAMENTOS**
- **LONGO PANO SEM TRAVAMENTO**

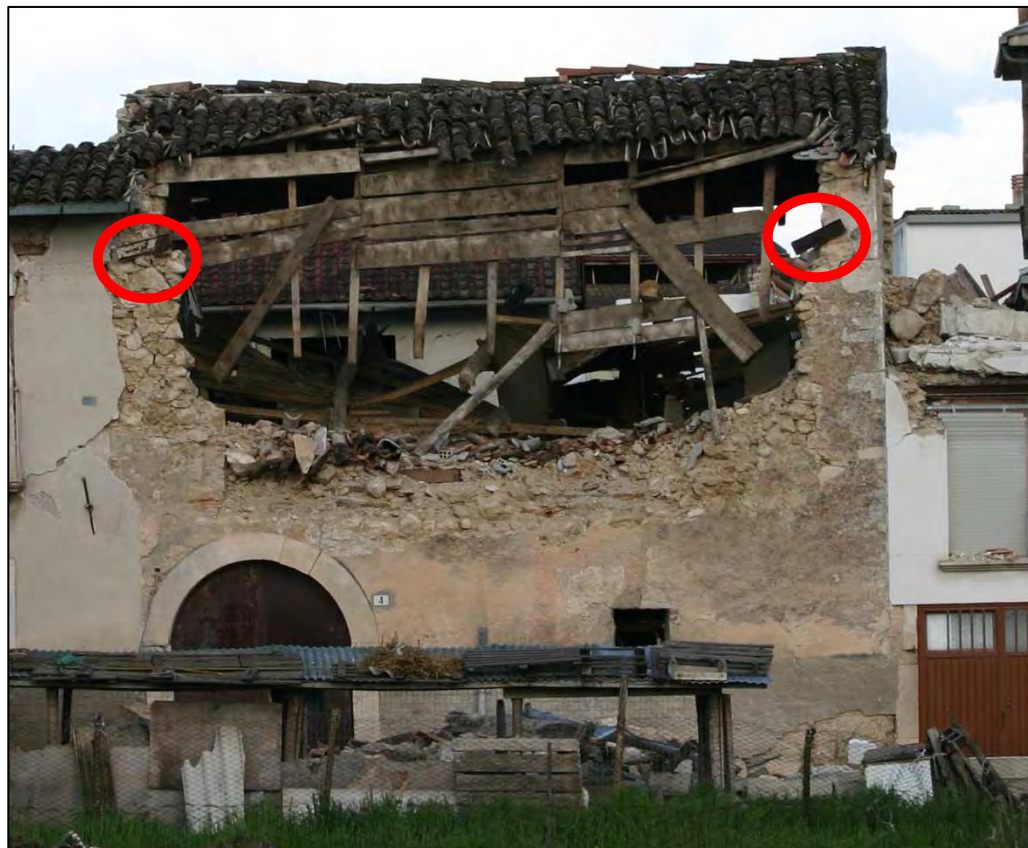
Onna, 29 Abril 2009

TÍPICO COLAPSO FORA-DO-PLANO

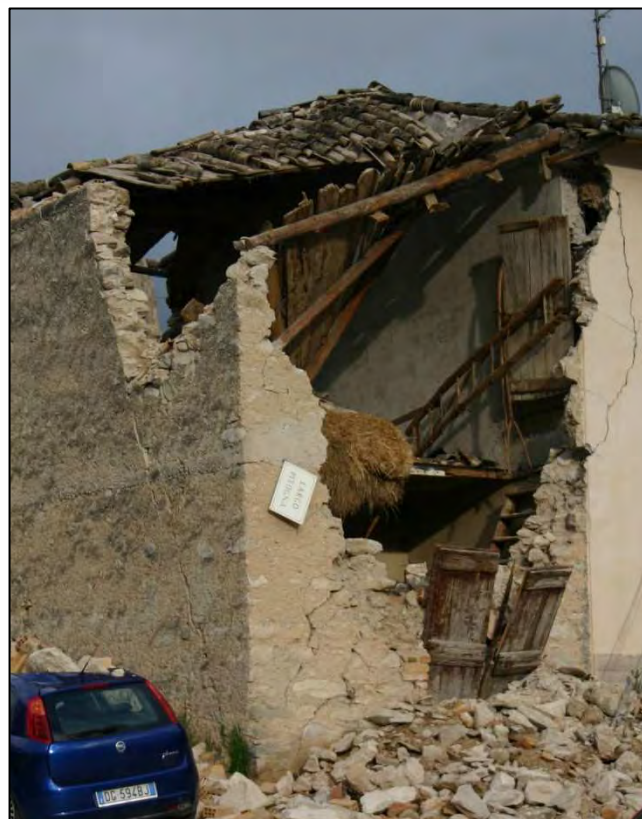
EXISTÊNCIA DE ABERTURAS PRÓXIMAS E AUSÊNCIA DE LIGAÇÃO ENTRE PAREDES POTENCIA O APARECIMENTO DESTE MECANISMO

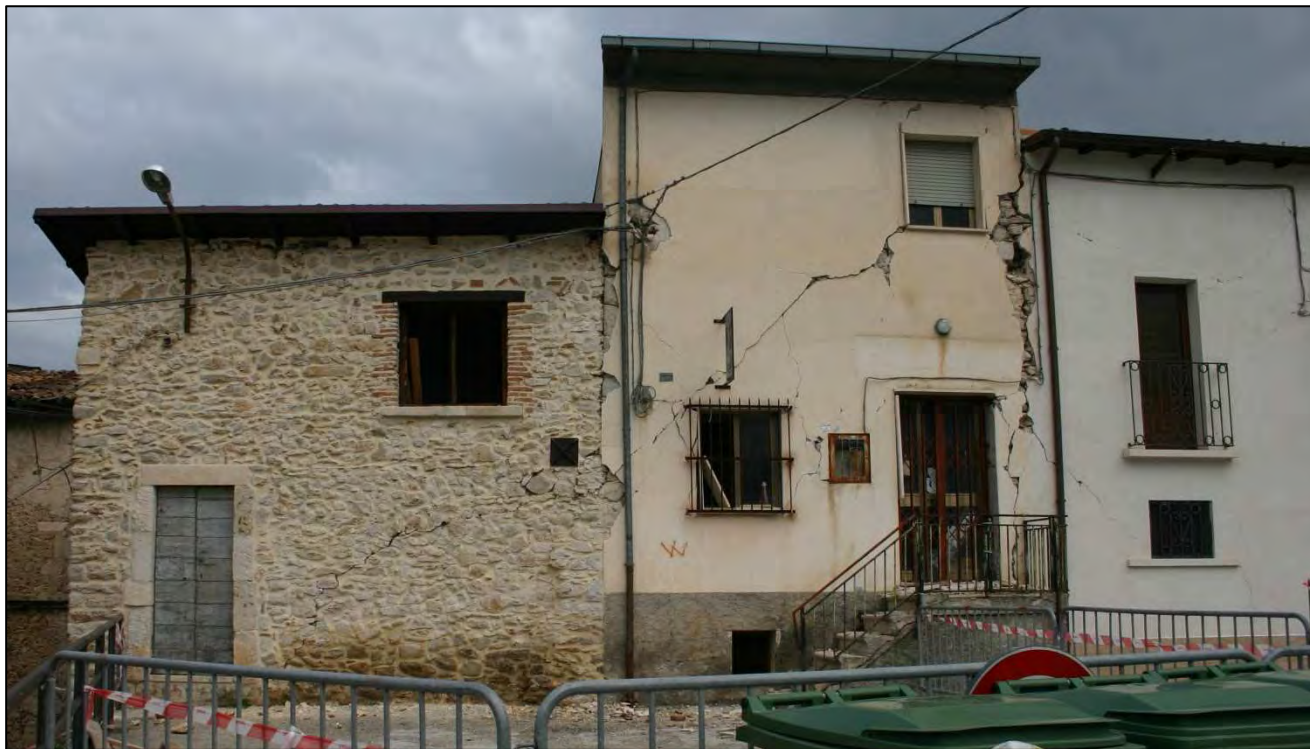
A DIFERENTE ALTURA CONDICIONOU A RESISTÊNCIA DOS EDIFÍCIOS DEVIDO À IMPOSIÇÃO DE UM CAMINHO DE CARGA DIFERENTE DA ORIGINAL

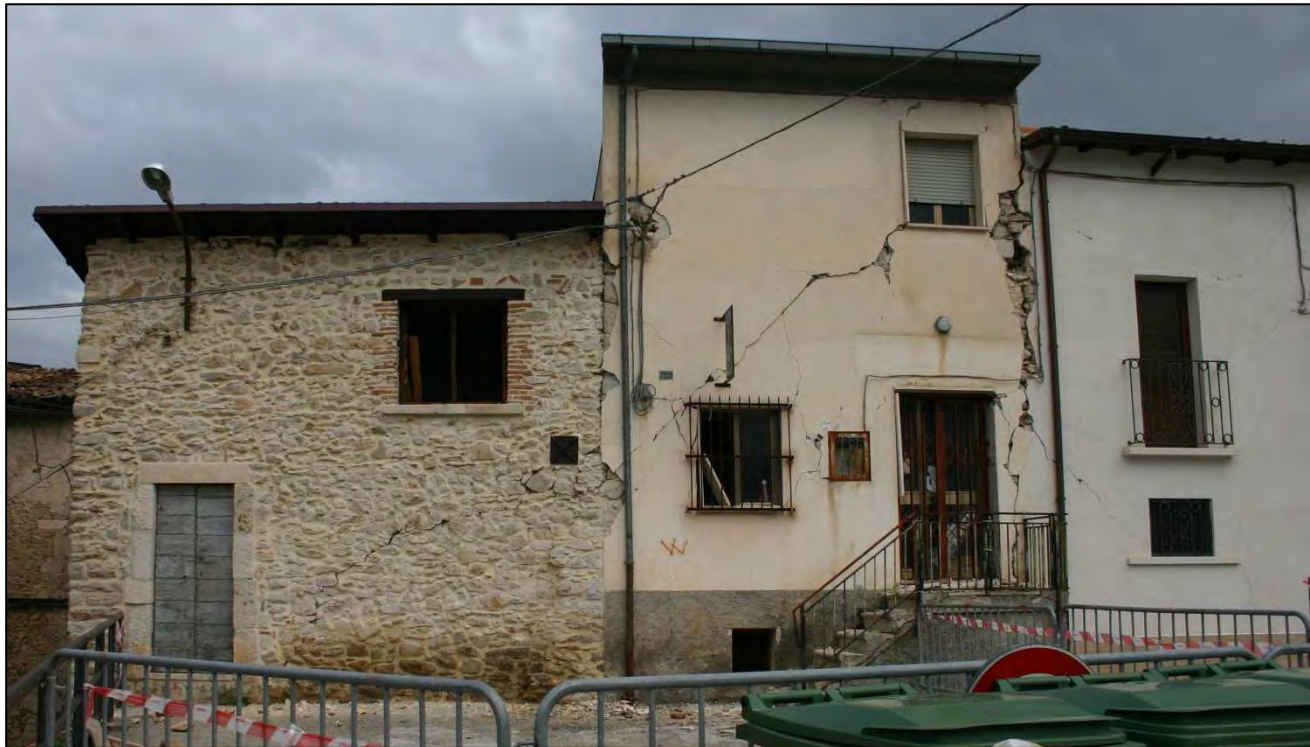
A DIFERENTE ALTURA CONDICIONOU A RESISTÊNCIA DOS EDIFÍCIOS DEVIDO À IMPOSIÇÃO DE UM CAMINHO DE CARGA DIFERENTE DA ORIGINAL

A ANÁLISE INDIVIDUAL E SIMPLIFICADA DE APENAS UM EDIFÍCIO NÃO É REALISTA!

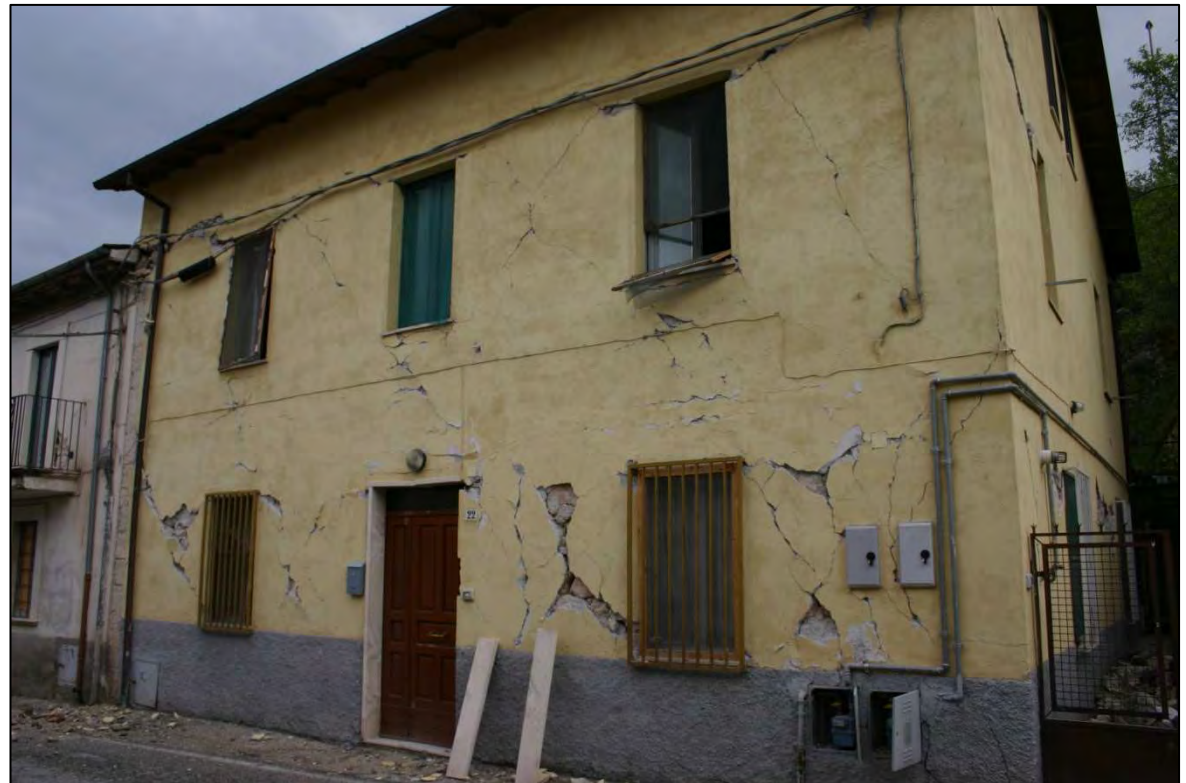
- **OBSERVADO NA MAIORIA DAS CONSTRUÇÕES EM ALVENARIA DE PEDRA**
- **MECANISMO PREFERENCIAL DE COMPORTAMENTO NO PLANO DOS PAINÉIS**

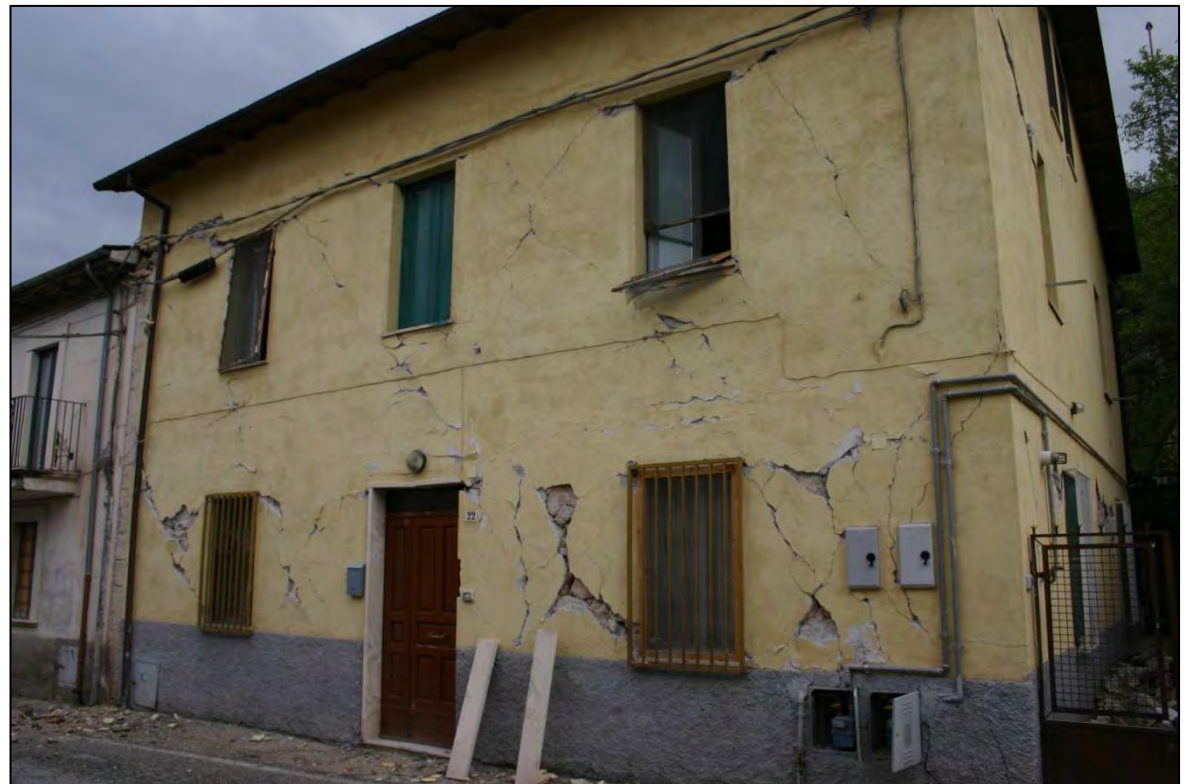
- **OBSERVADO NA MAIORIA DAS CONSTRUÇÕES EM ALVENARIA DE PEDRA**
- **MECANISMO PREFERENCIAL DE COMPORTAMENTO NO PLANO DOS PAINÉIS**
- **FRACA RESISTÊNCIA AO CORTE DAS ALVENARIAS**
- **ELEVADO ESTADO DE DANO GLOBAL NOS EDIFÍCIOS POR FORMAÇÃO DESTE MECANISMO**
- **POTENCIA FORMAÇÃO DE COLAPSOS LOCAIS DOS CUNHAIS E ABERTURAS**

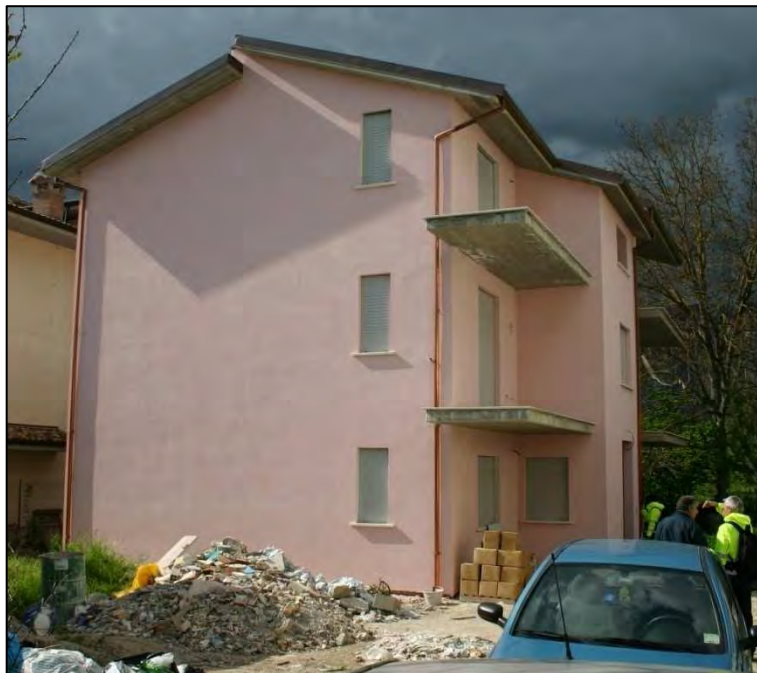
5.1. CASA NOVA EM ALVENARIA RESISTENTE DE TIJOLO, TERAMO

AUSÊNCIA DE DANOS ESTRUTURAIS E NÃO ESTRUTURAIS PELO EXTERIOR

- **ALVENARIA RESISTENTE DE TIJOLO COM ELEMENTOS ESTRUTURAIS DE ACORDO COM O CÓDIGO ITALIANO OPCM 3274 [2005], NOMEADAMENTE:**
- **PRESENÇA DE VIGAS DE BORDADURA NOS PISOS;**
- **LIGAÇÃO ENTRE PANOS DE PAREDE POR VIGAS DE BETÃO ARMADO E EM VAÕS DE PORTAS.**

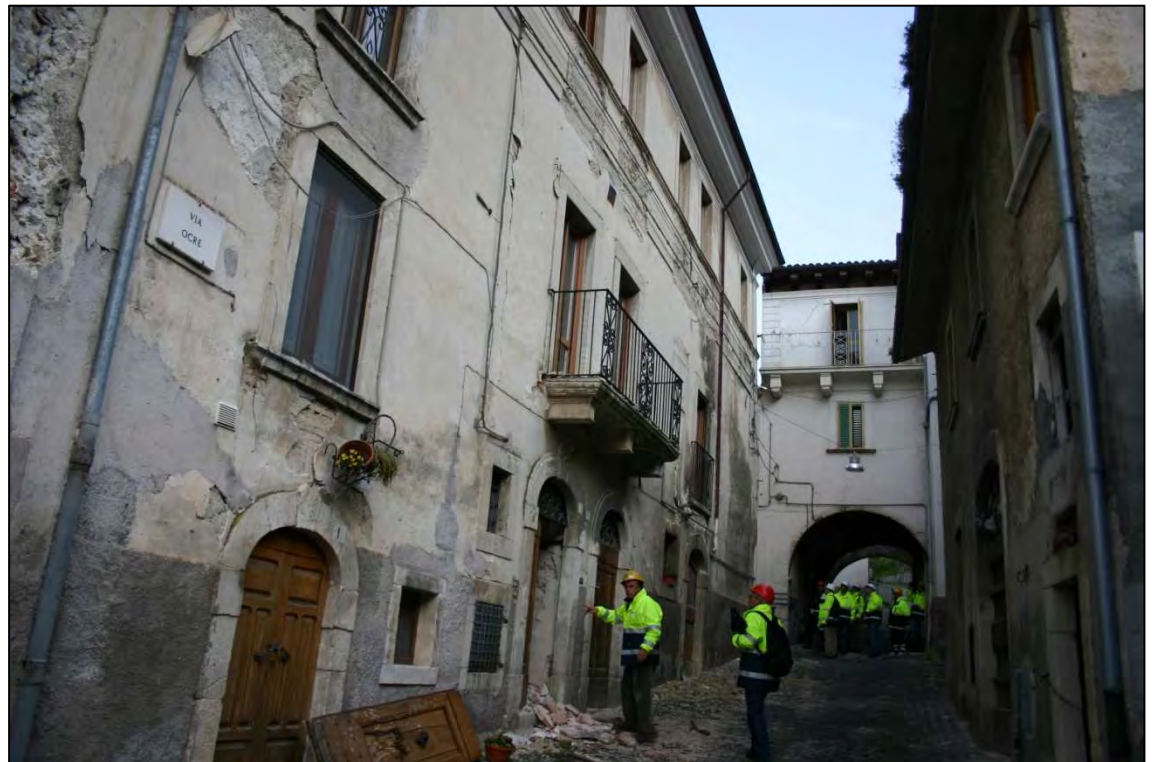
5.2. EDIFÍCIO DE CANTO, FOSSA

- **DANOS ESTRUTURAIS MÉDIOS NA FACHADA**
- **DANOS INTERIORES GRAVES**
- **EFICIÊNCIA DE TIRANTES METÁLICOS VERIFICADA**

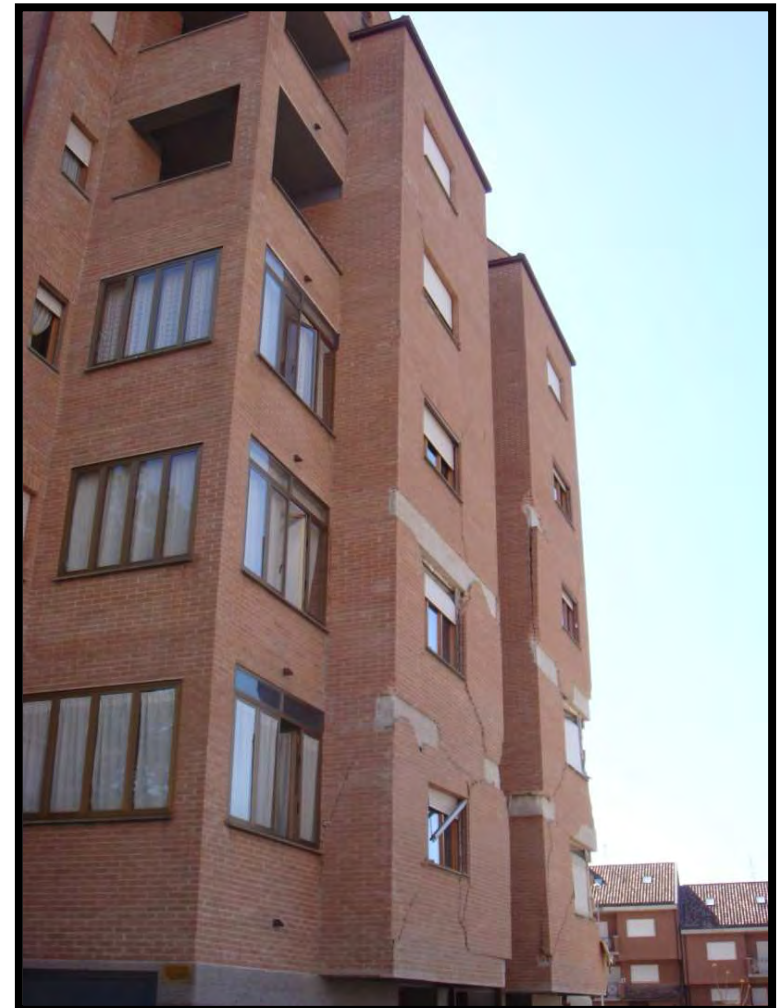
- rotura no próprio plano de painéis de alvenaria
- destacamento de panos exteriores das paredes de alvenaria da fachada
- separação entre os painéis de alvenaria e a estrutura
- maior nível de dano nos pisos inferiores

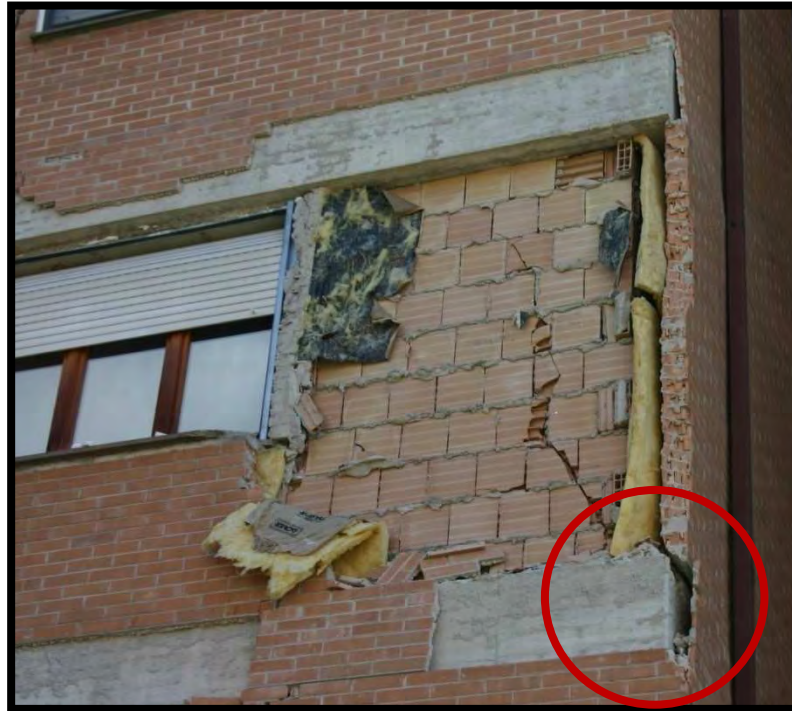
Danos em painéis exteriores de alvenaria

Causas possíveis: deformação das consolas (avançados); dimensões dos panos de alvenaria; não confinamento dos panos exteriores; com deficiente ligação (à estrutura e ao pano interior)

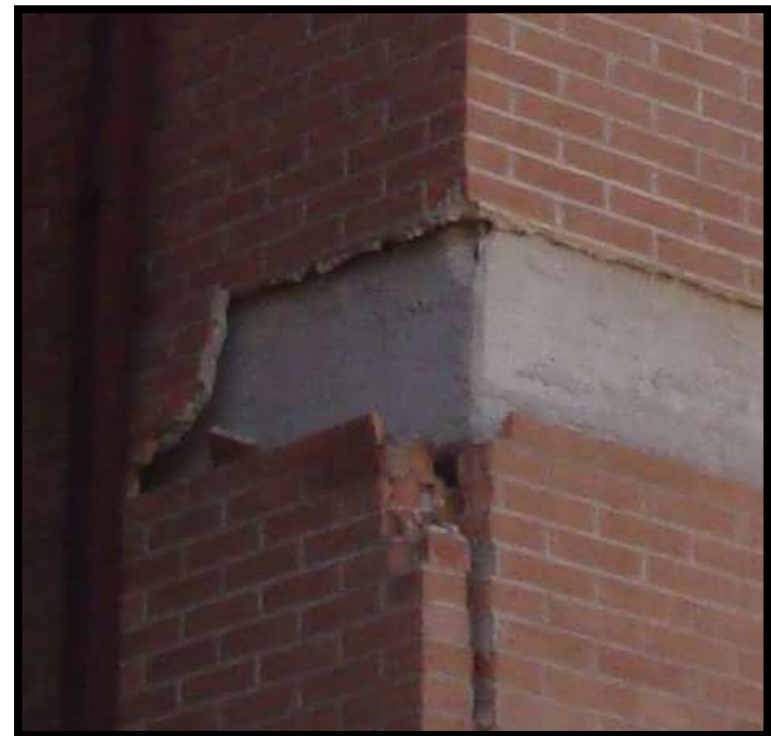
Danos em painéis exteriores de alvenaria – Revestimento das vigas

Causas possíveis: existência de apenas uma forra (espessura reduzida) de revestimento das vigas, com colagem deficiente
