Sismo de L'Aquila - Ensinamentos para Portugal

A MISSÃO DA FEUP/DEC-UA Observações Gerais da Visita

*A. Costa, A. Arêde, H. Varum, J. Guedes, R. Vicente,
X. Romão, A. A. Costa, H. Rodrigues, E. Paupério*

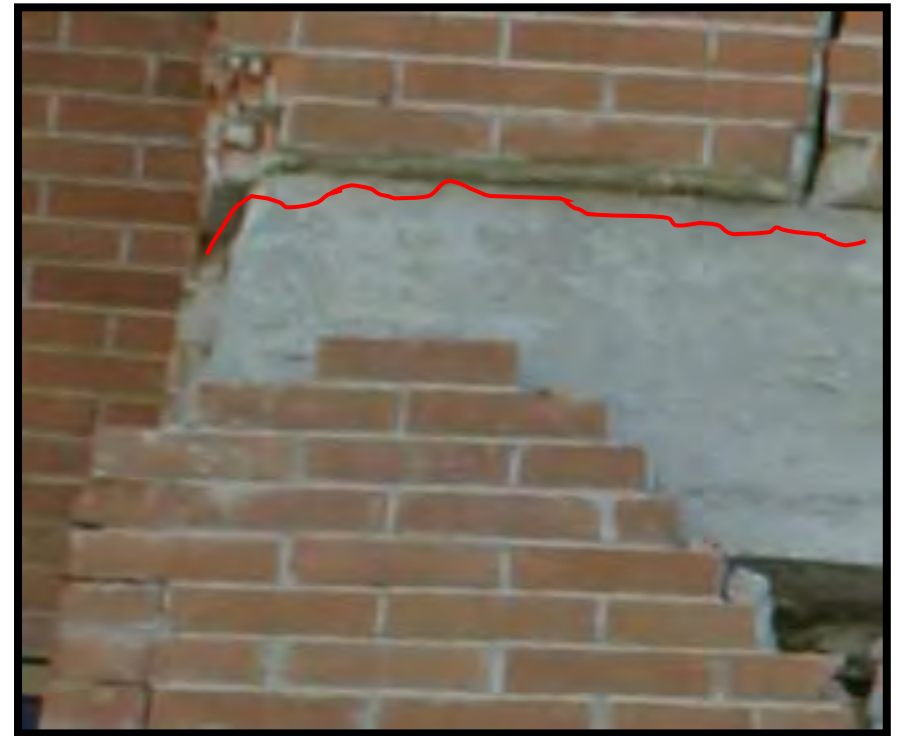
Danos em painéis exteriores de alvenaria – Apoio insuficiente dos panos de alvenaria

Causas possíveis: Ligação deficiente dos elementos ao pano interior e aos elementos estruturais.
Pano exterior apoiado nas vigas em menos de metade da sua espessura

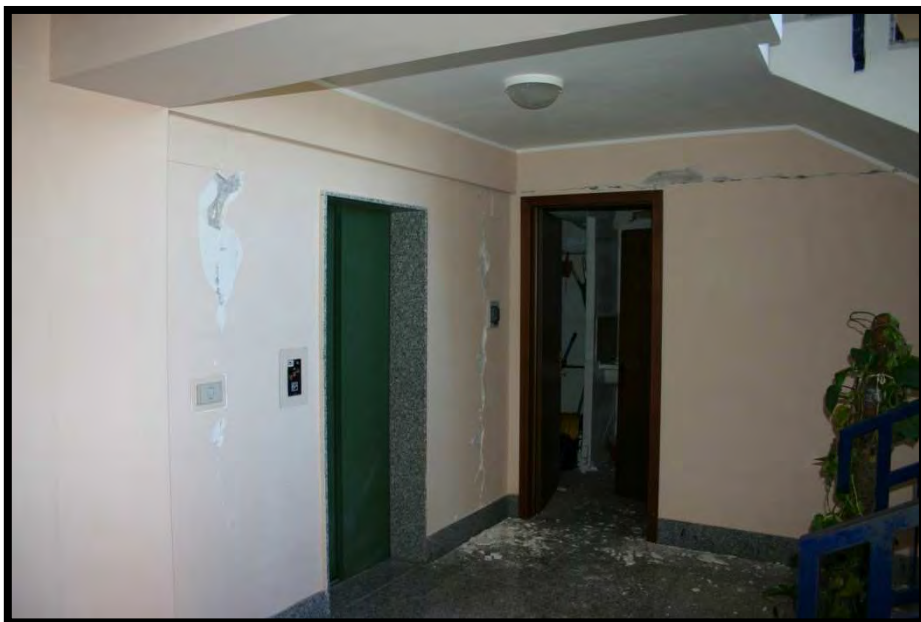
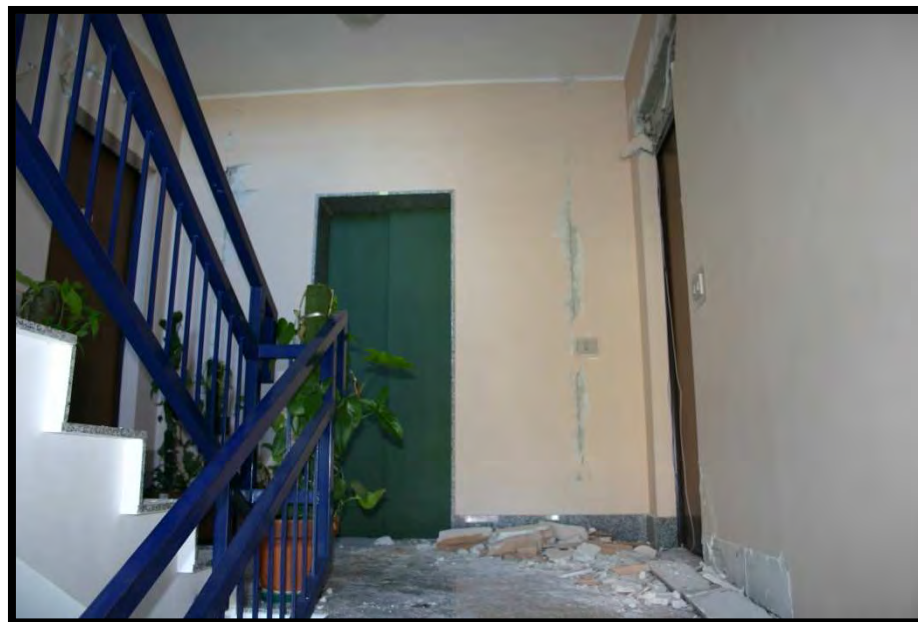
Danos no interior do edifício - separação entre os painéis de alvenaria e a estrutura principal (pilares, vigas, paredes resistentes)

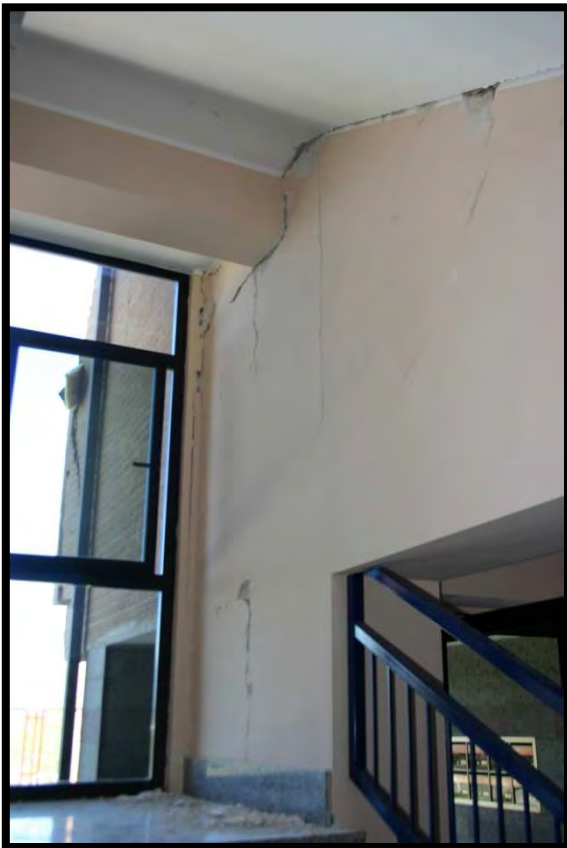
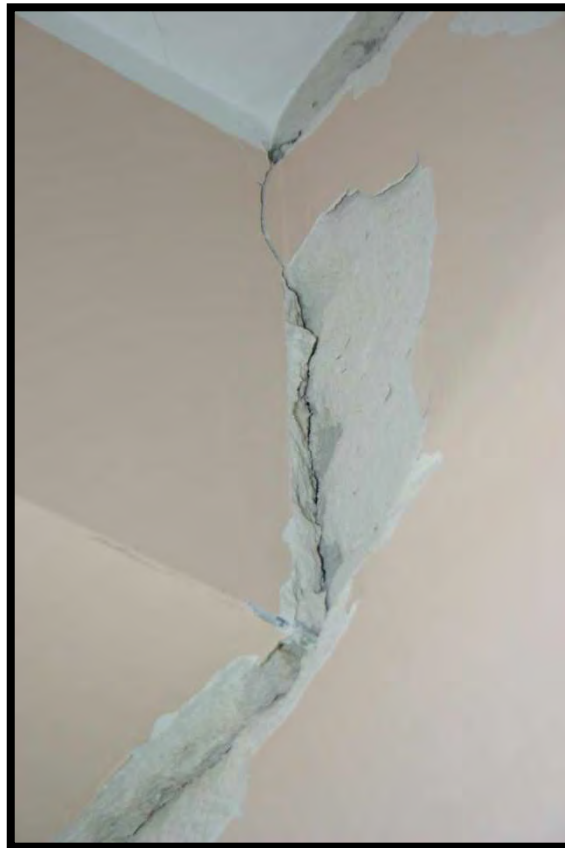
Danos no interior do edifício

Danos nas extremidades das vigas de apoio do patamar intermédio das escadas (entre-pisos), sobretudo nos pisos inferiores

Causas possíveis: não dimensionamento específico destes elementos estruturais secundários, ou não consideração no cálculo global

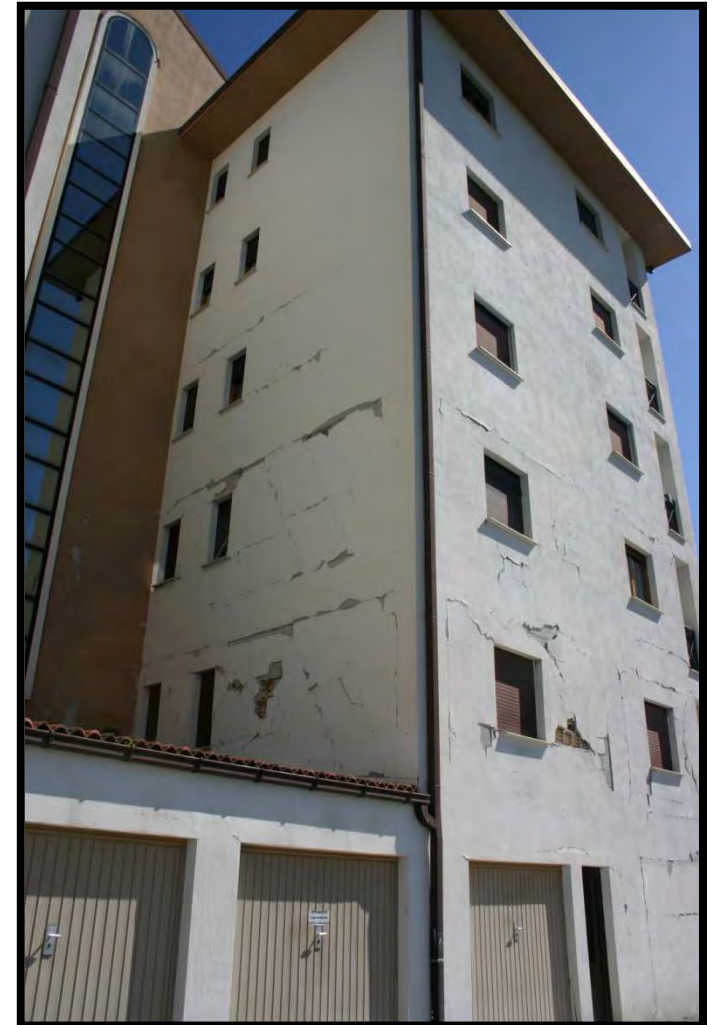
- sem danos nos elementos estruturais
- separação dos painéis de alvenaria em relação à estrutura principal
- fissuração de alguns painéis de alvenaria
- elementos não estruturais com dano generalizado até ao segundo piso (R/C, 1º e 2º)

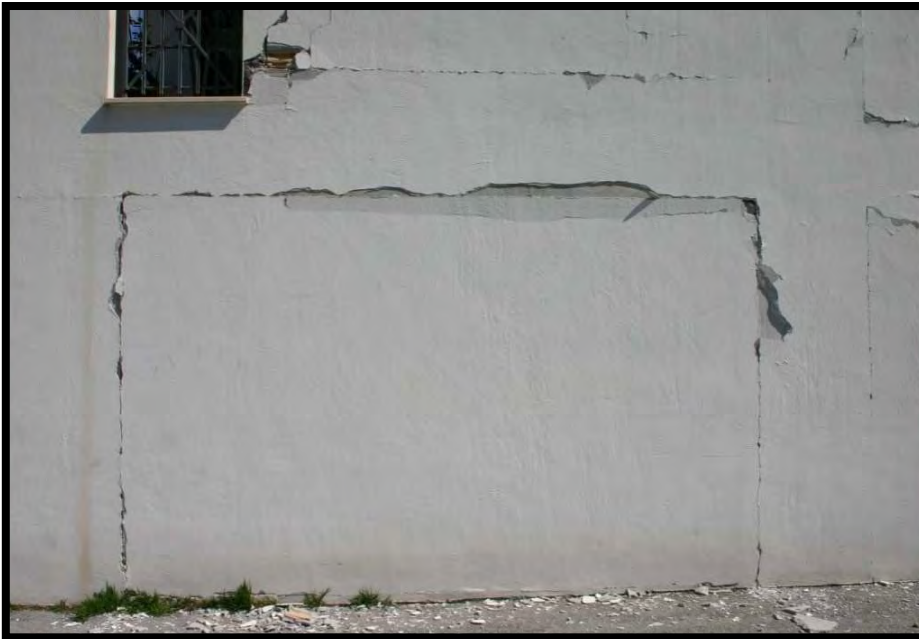
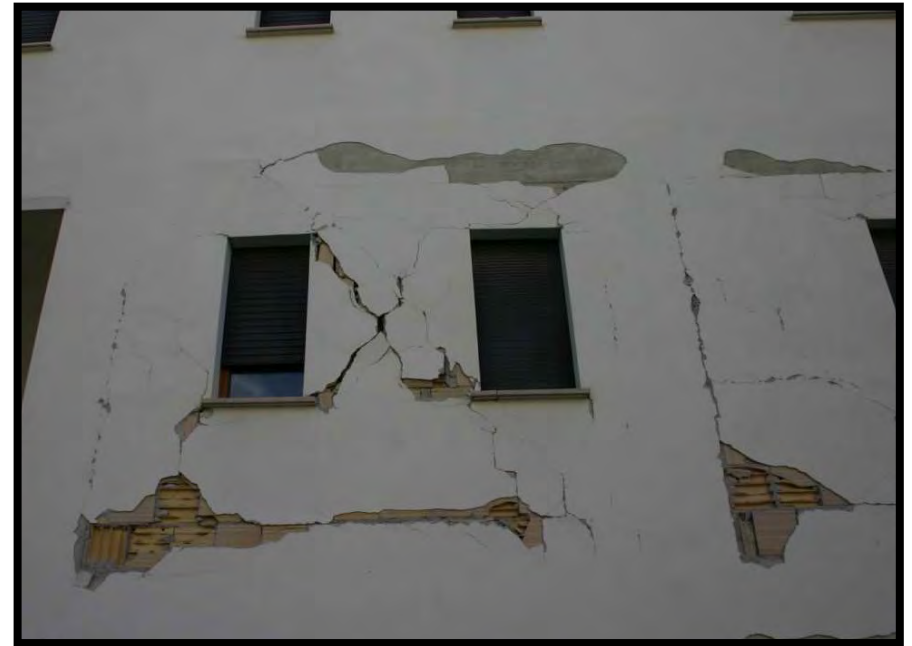
Danos no exterior do edifício - danos típicos dos painéis de alvenaria no próprio plano (separação; fendas diagonais)

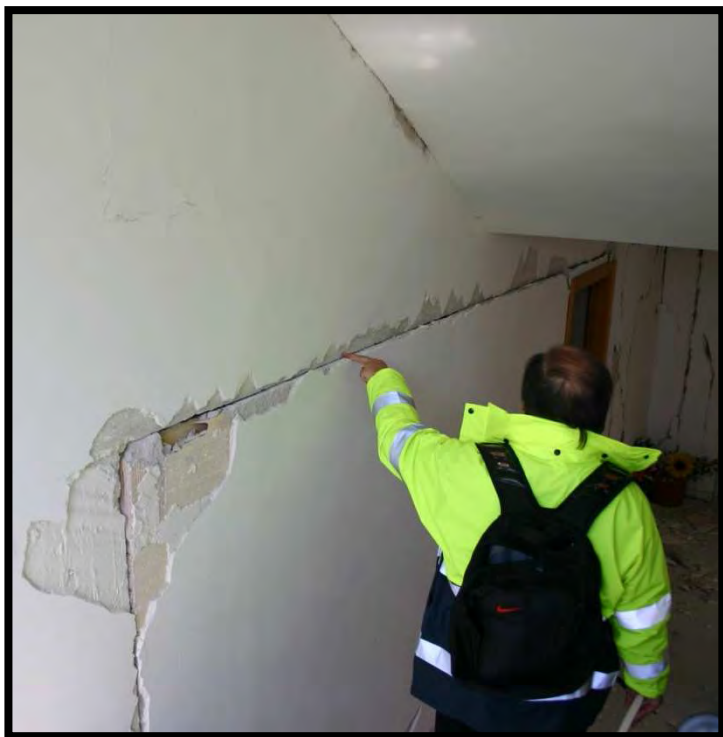
Danos no interior do edifício – movimento de painéis de parede para fora do plano

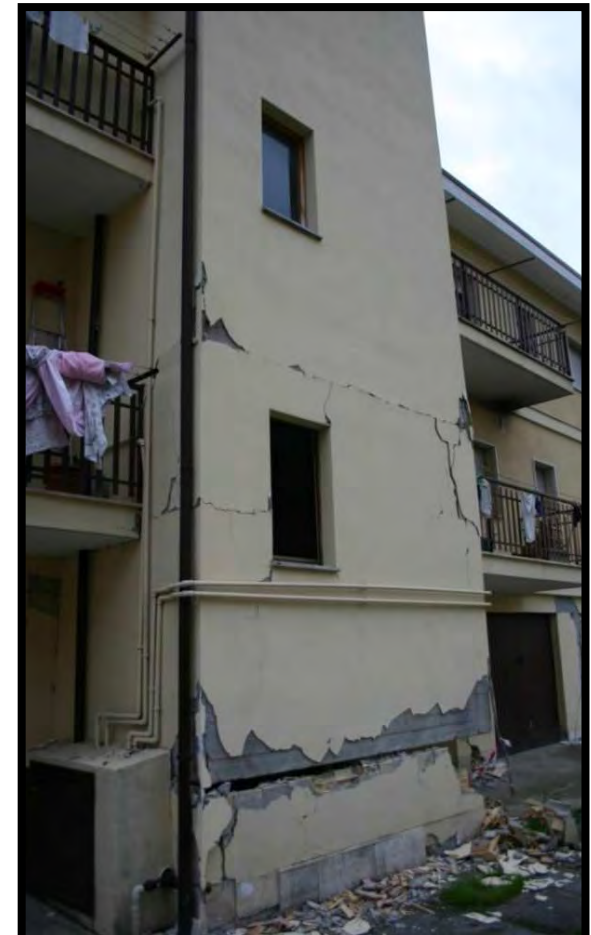
Danos em painéis exteriores de alvenaria

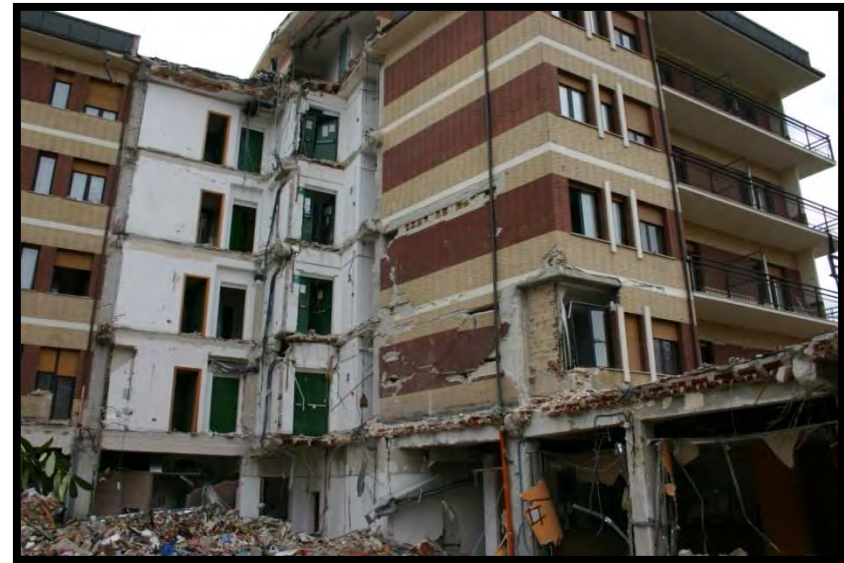
Residência de estudantes Centro de L'Aquila

- colapso de parte da estrutura
- estrutura altamente irregular em planta

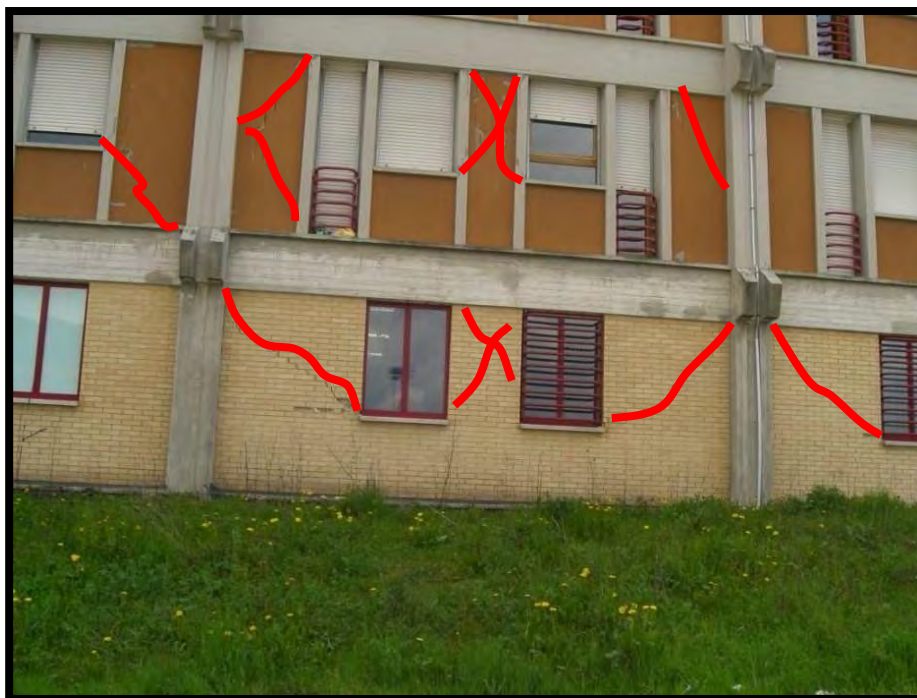
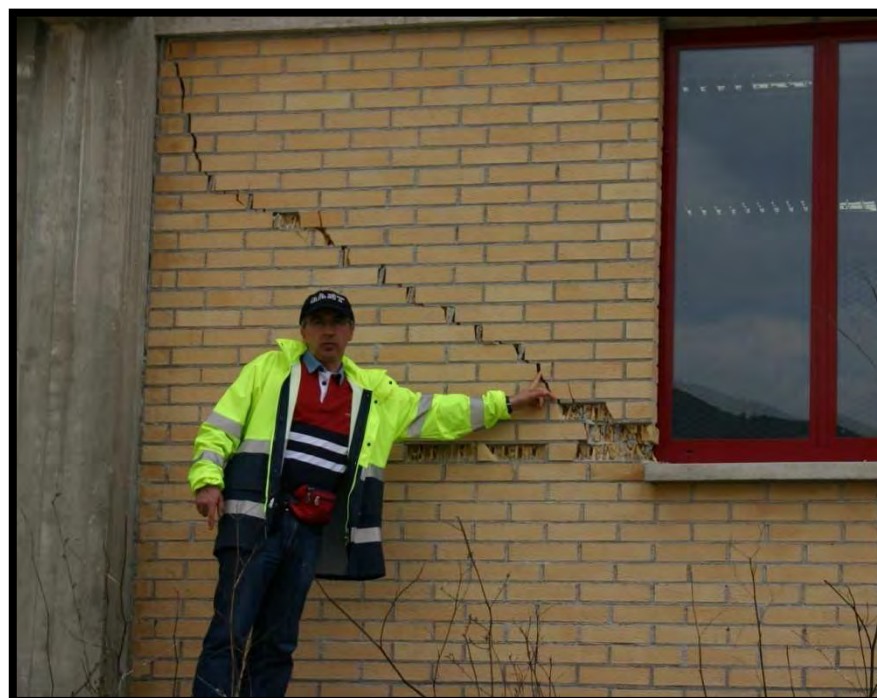
Danos generalizados nas paredes de alvenaria de enchimento

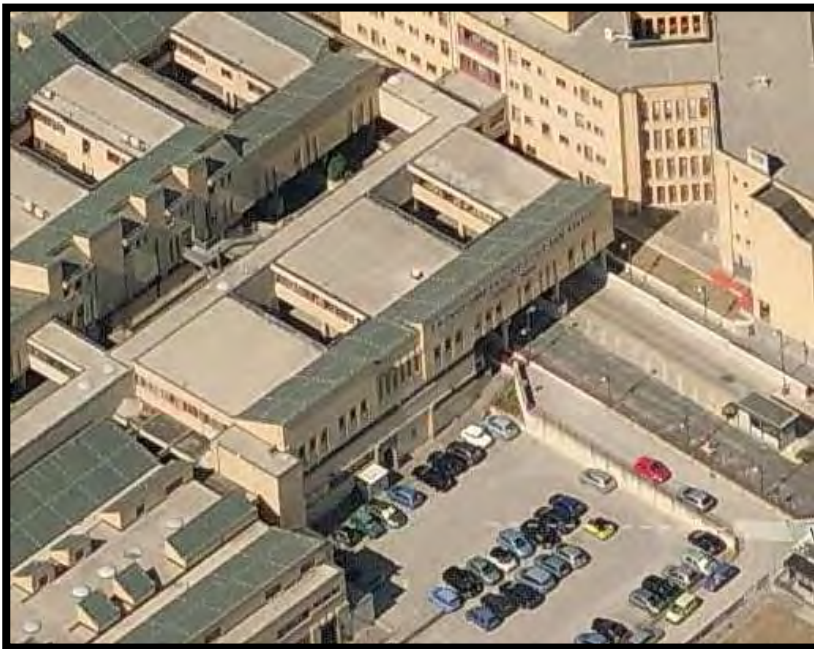
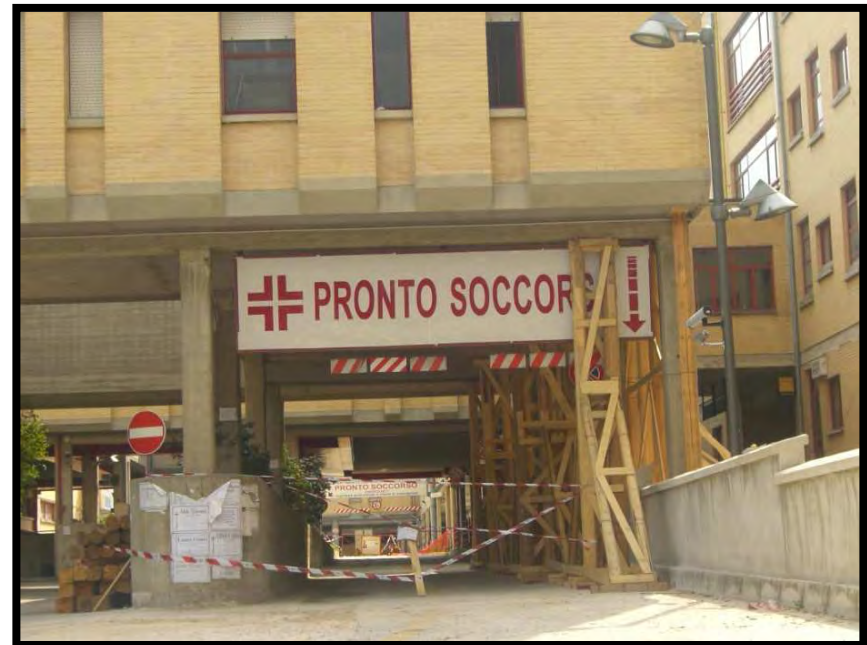
Danos severos nos pilares de betão armado, devido a irregularidades pronunciadas em planta e em altura

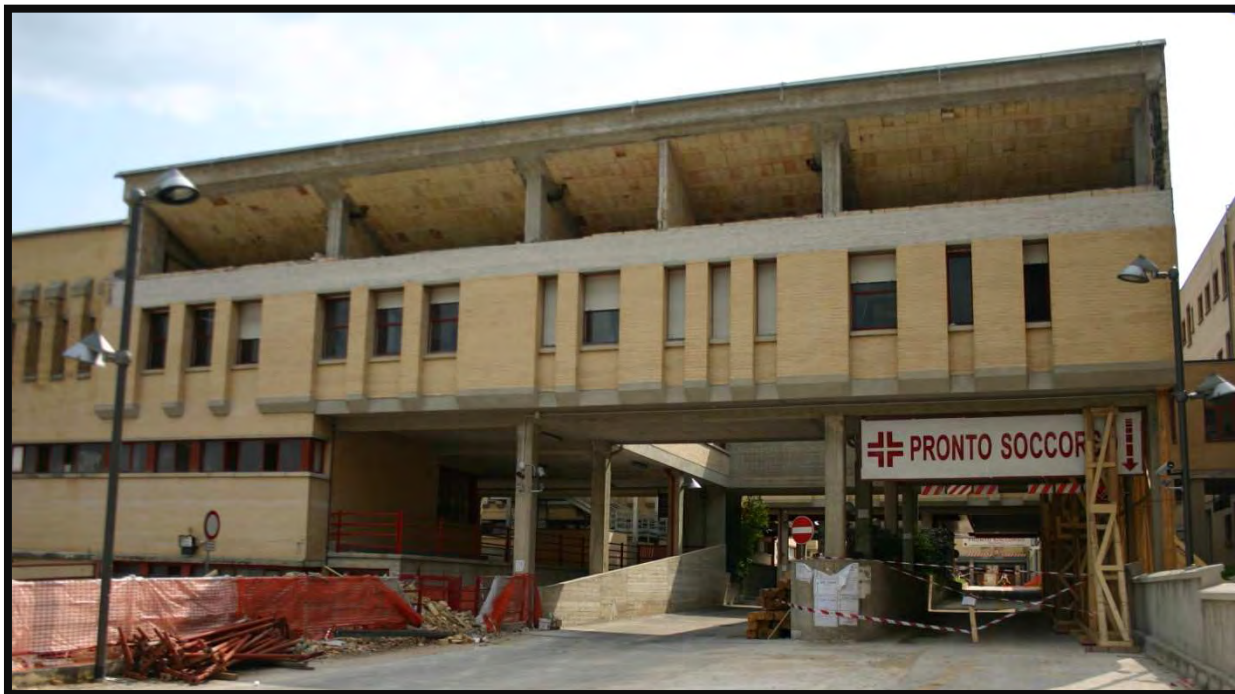
Danos severos nos pilares de betão armado, devido a irregularidades pronunciadas em planta e em altura
