A Missão do IST

LNEC, 10 de Julho de 2009

A equipa do IST deslocou-se ao local entre os dias 6 e 15 de Maio de 2009.

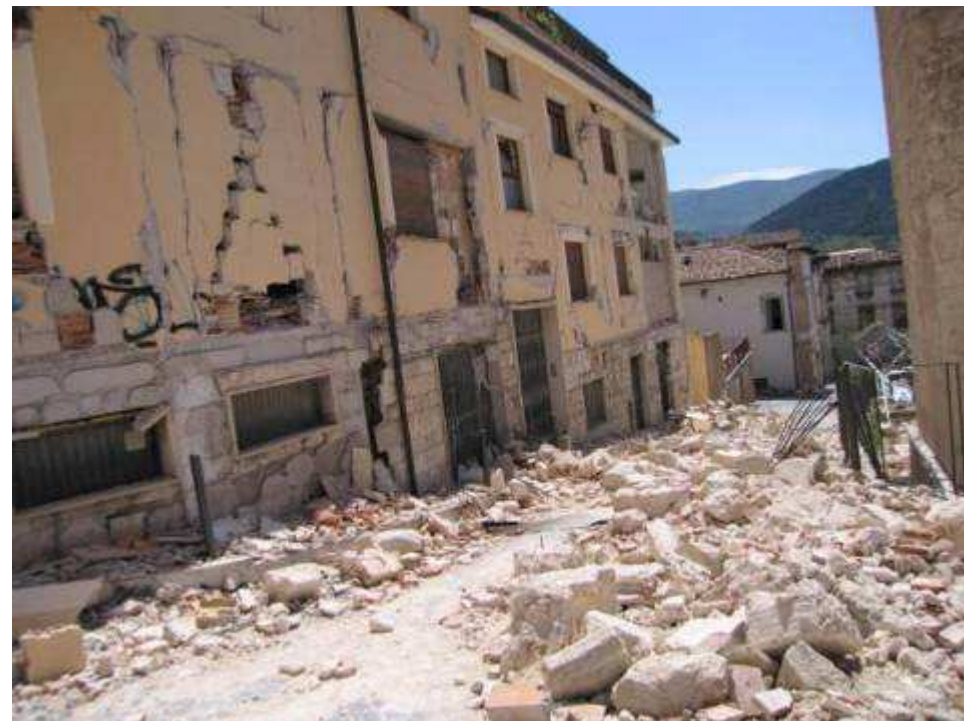
Grande projecção de alvenarias
para o exterior das edificações

Situação de risco para transeuntes
que também dificulta operações de
emergência pós-sismo

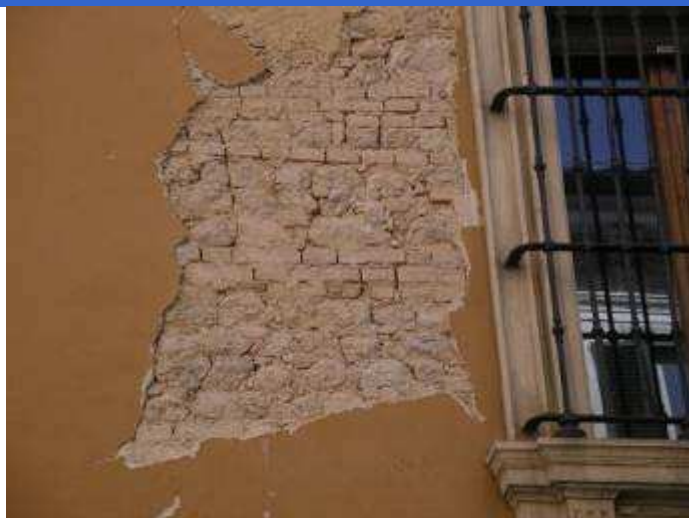
Danos "ligeiros"

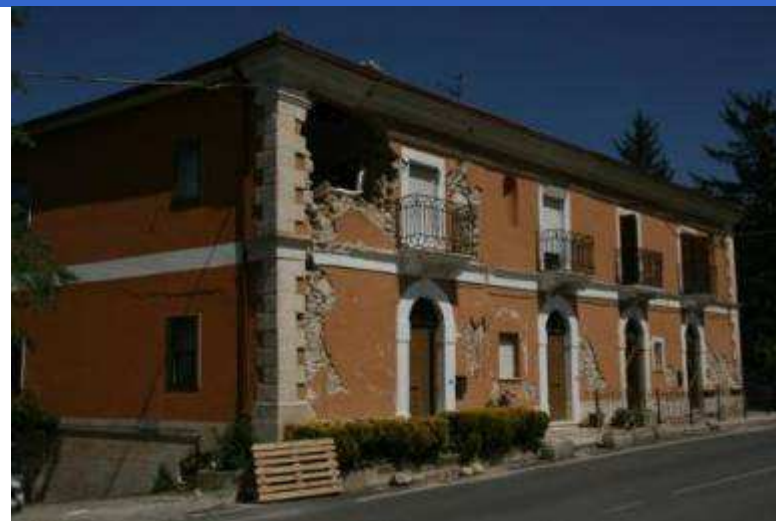
Danos por inserção de equipamentos

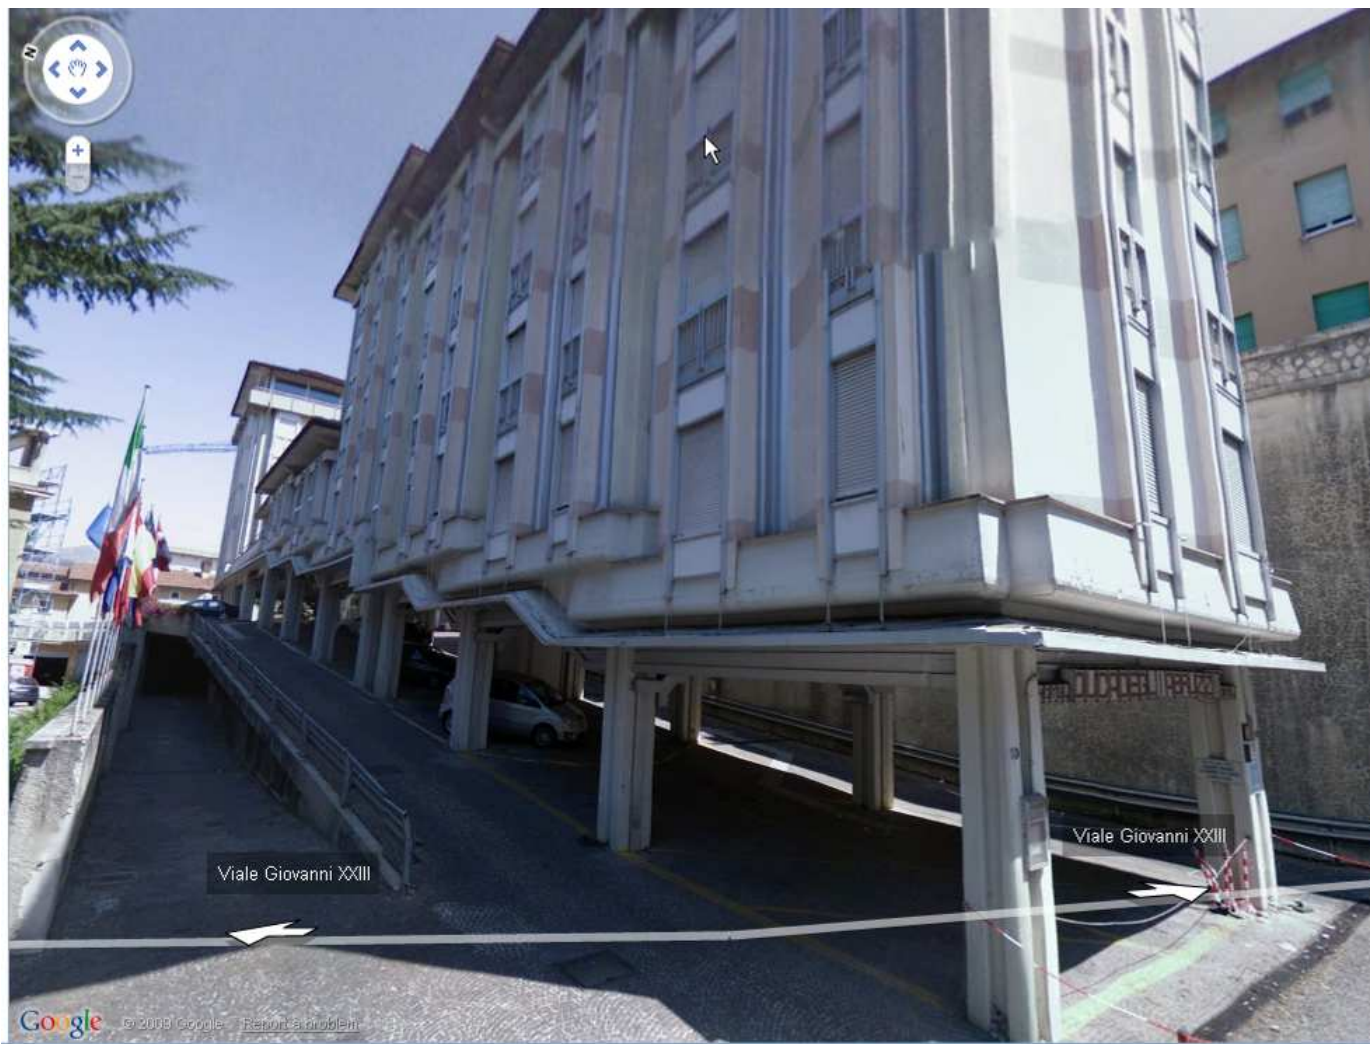
Hotel Duca degli Abruzzi – Antes do sismo

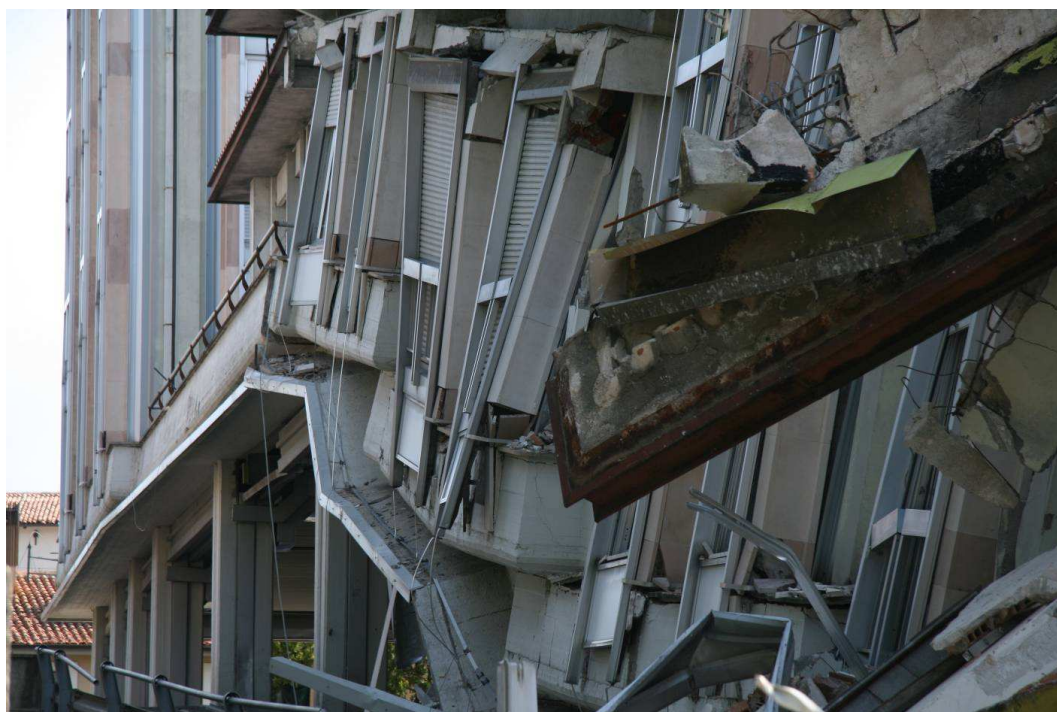
Hotel Duca degli Abruzzi – Após o sismo

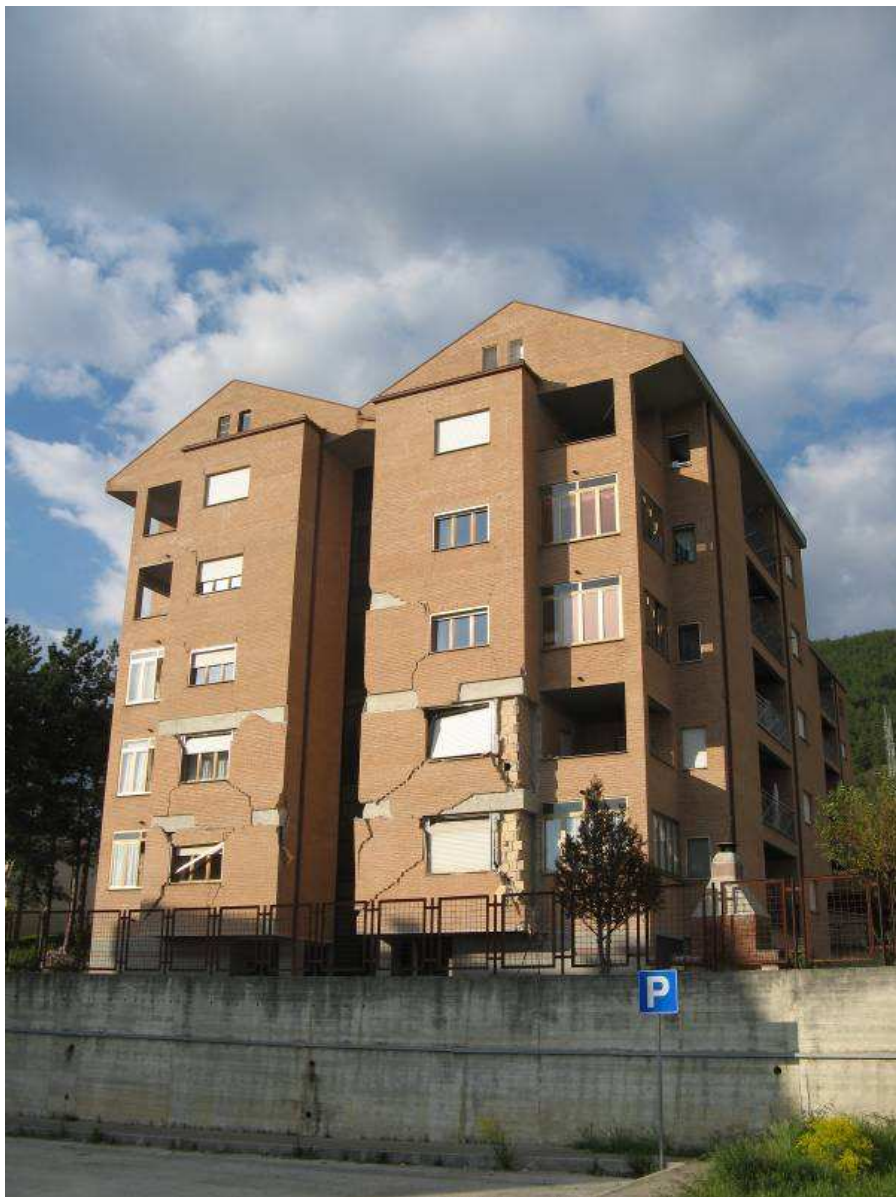
Exemplo de má concepção –
“Soft storey” com
desenvolvimento a diversas cotas

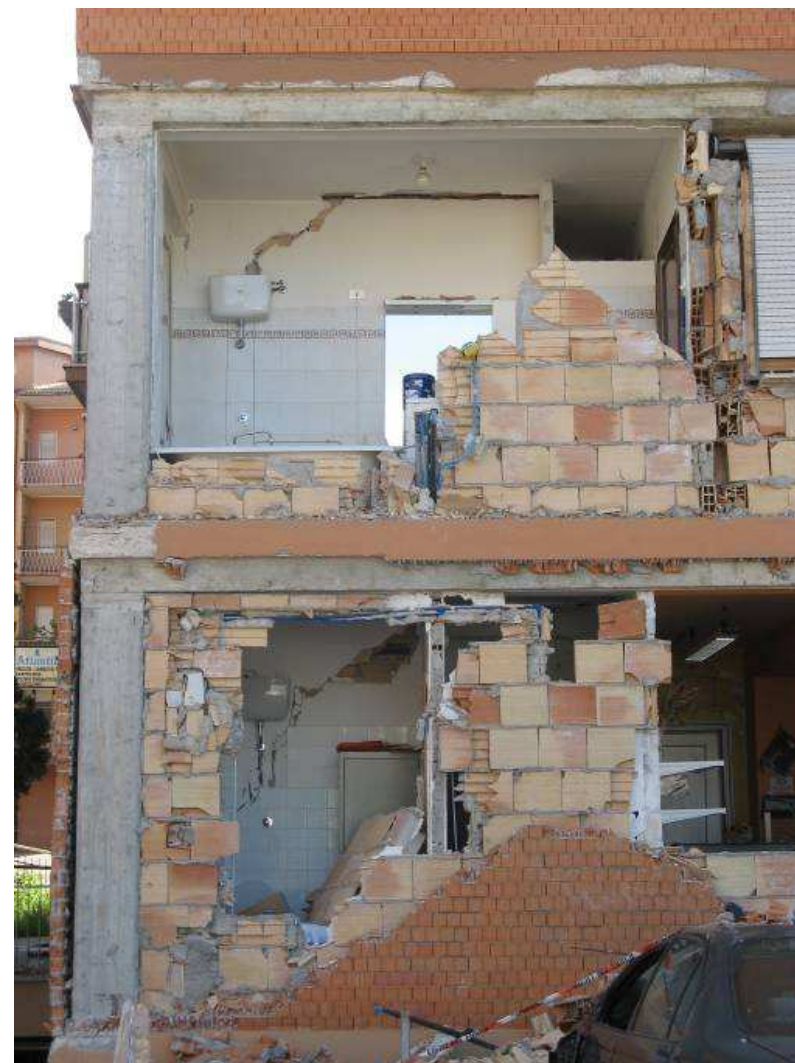
Má ligação entre alvenarias e
estrutura de betão armado

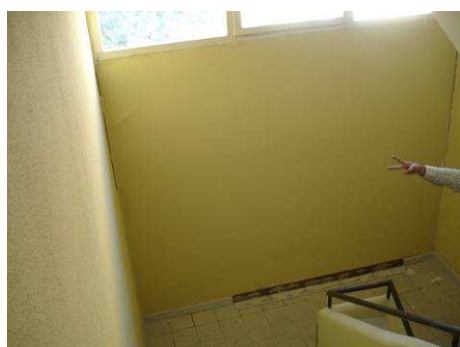
Entre Pisos 2 e 3

Evolução dos danos em altura

Comportamento típico de pórtico:
maiores deformações relativas nos
pisos inferiores

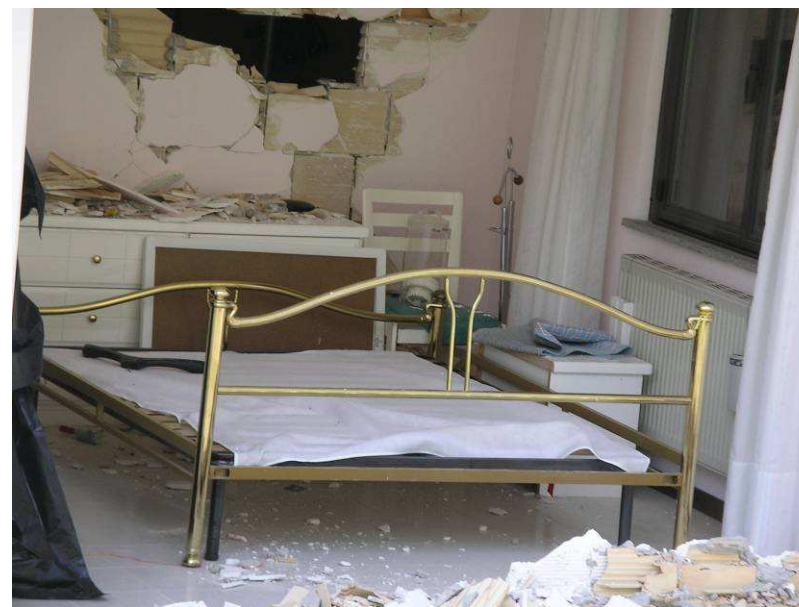
Danos em paredes de
alvenaria interiores

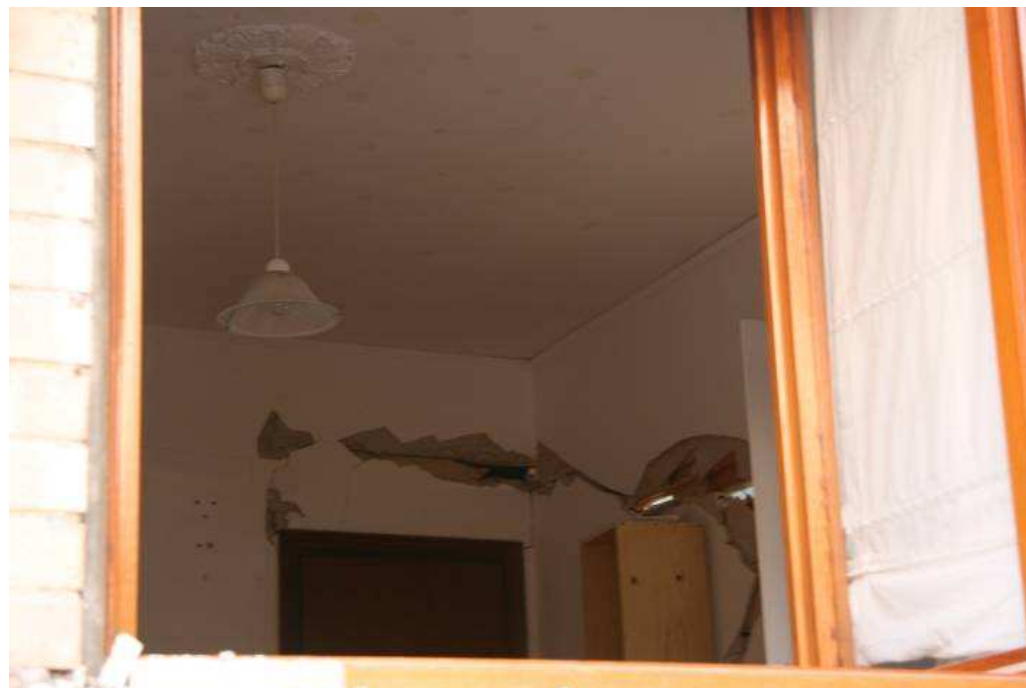
Danos em paredes de alvenaria interiores

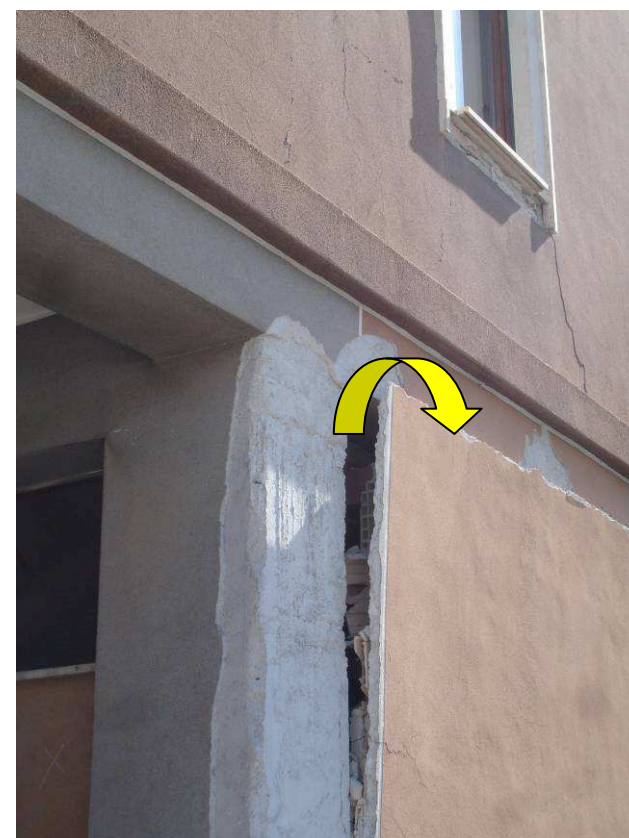
Mecanismo de rotura das
alvenarias para fora do seu plano

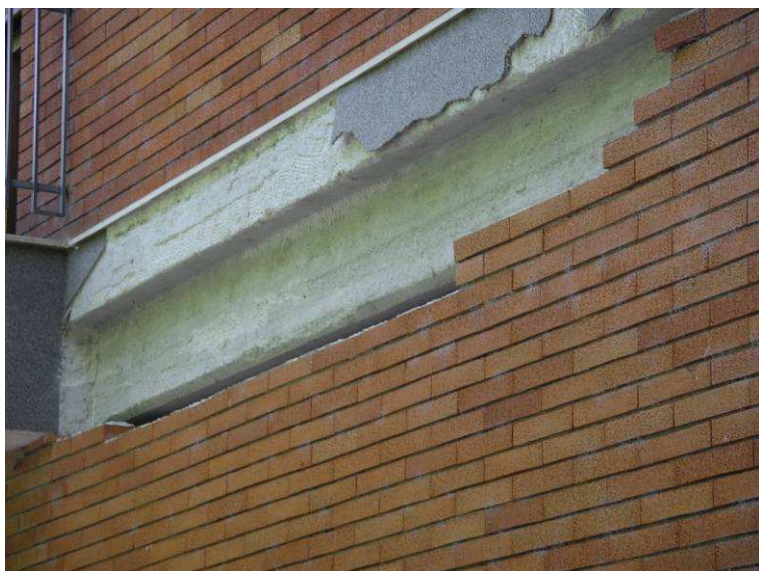
Mecanismo de rotura das
alvenarias para fora do seu plano

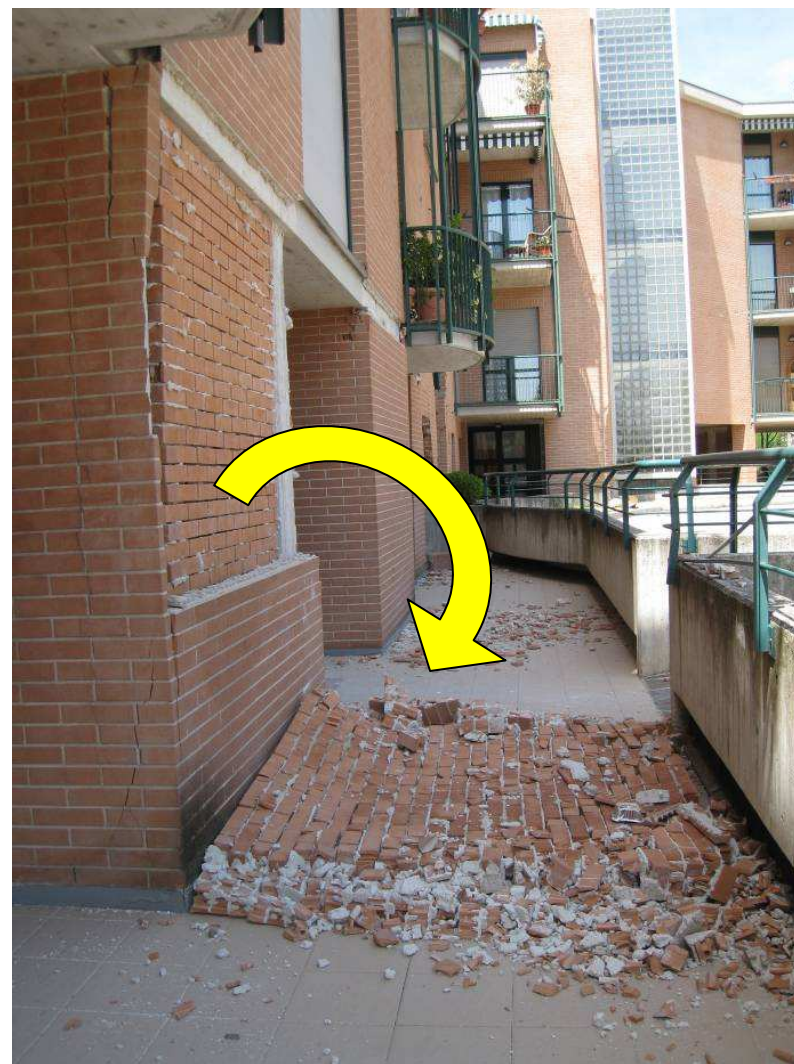
Fraca ligação entre a alvenaria exterior e o betão armado

Queda de painel para fora do plano

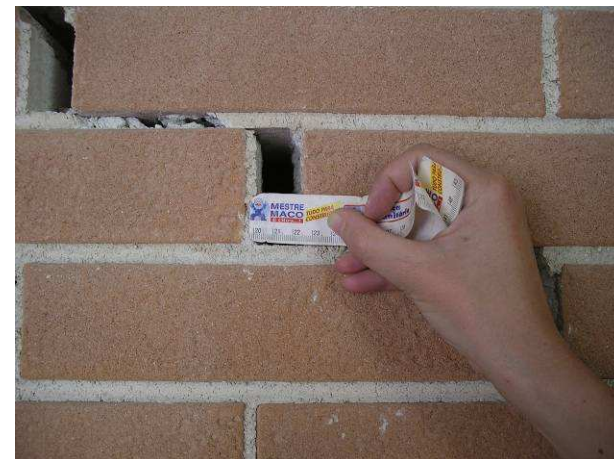
Mecanismo de rotura das
alvenarias no seu plano

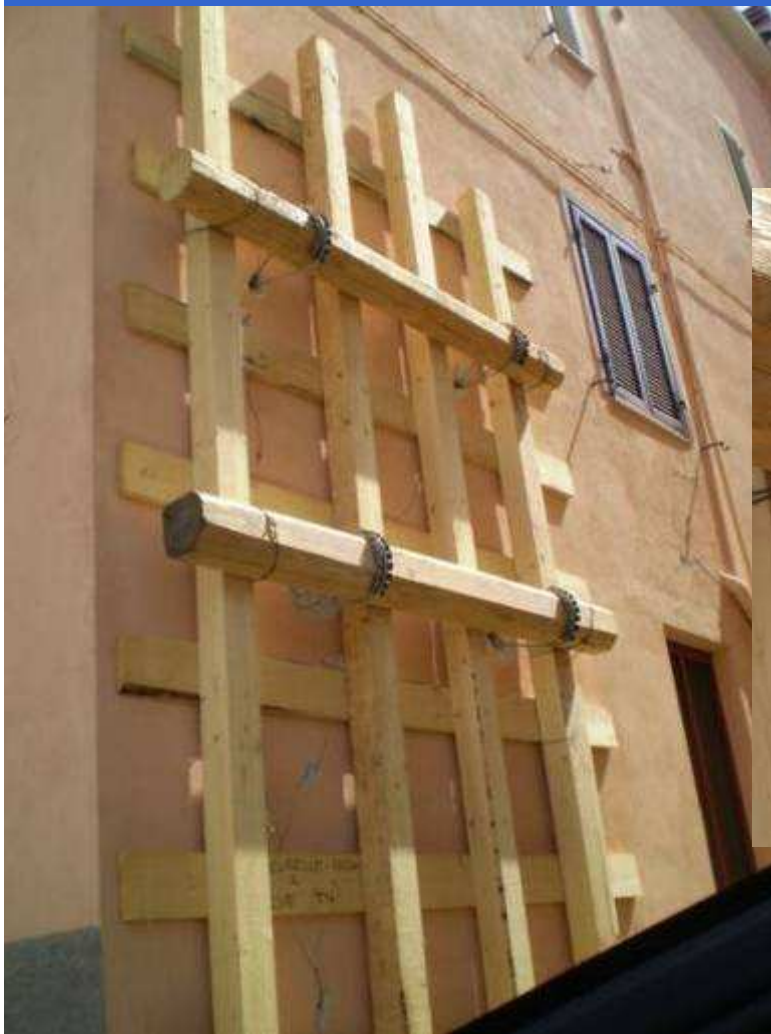
Atirantamento inadequado
