LABORATÓRIO NACIONAL DE ENGENHARIA CIVIL

## Workshop Sismo de L'Aquila

Abruzzo, Itália, 6 de Abril de 2009

ENSINAMENTOS PARA PORTUGAL

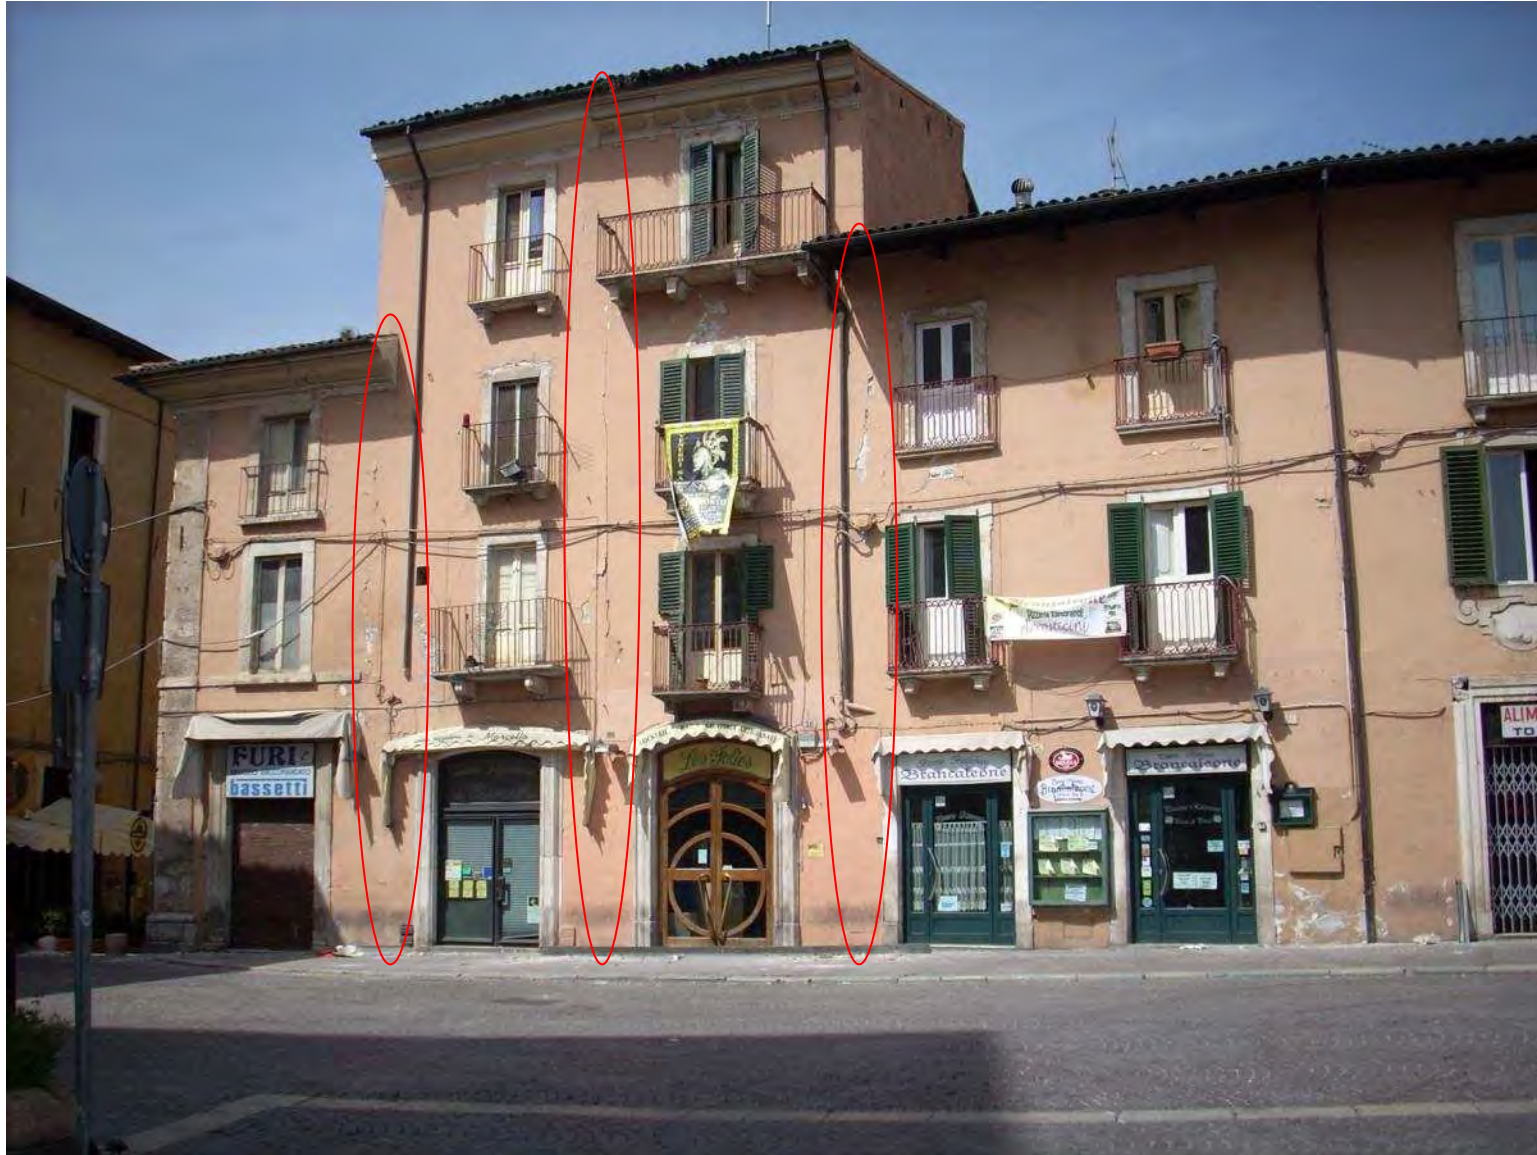
L'Aquila, 2009-05-22

# Danos na ligação entre edifícios

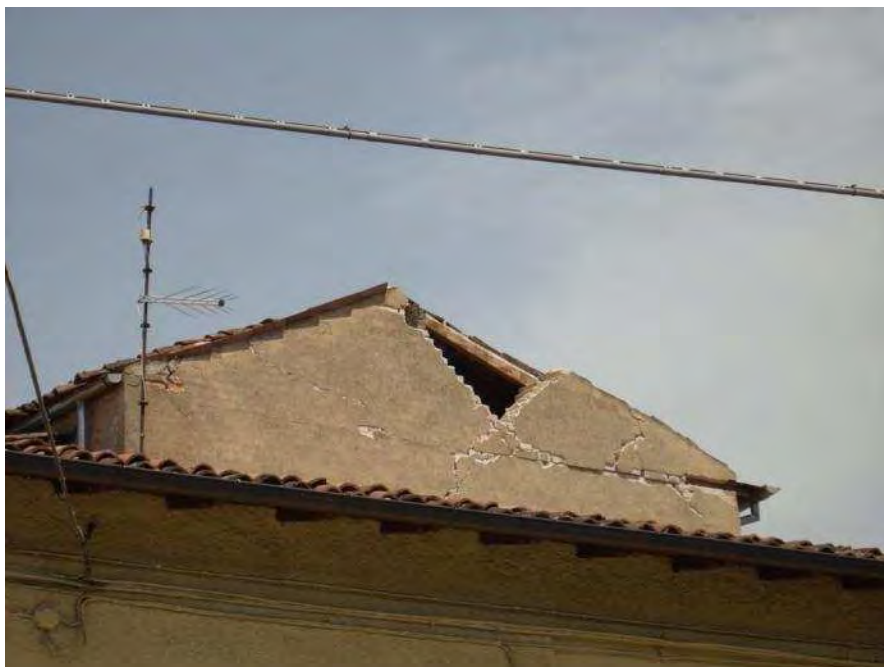
Coppito, 2009-05-22

# Danos nas paredes junto à cobertura

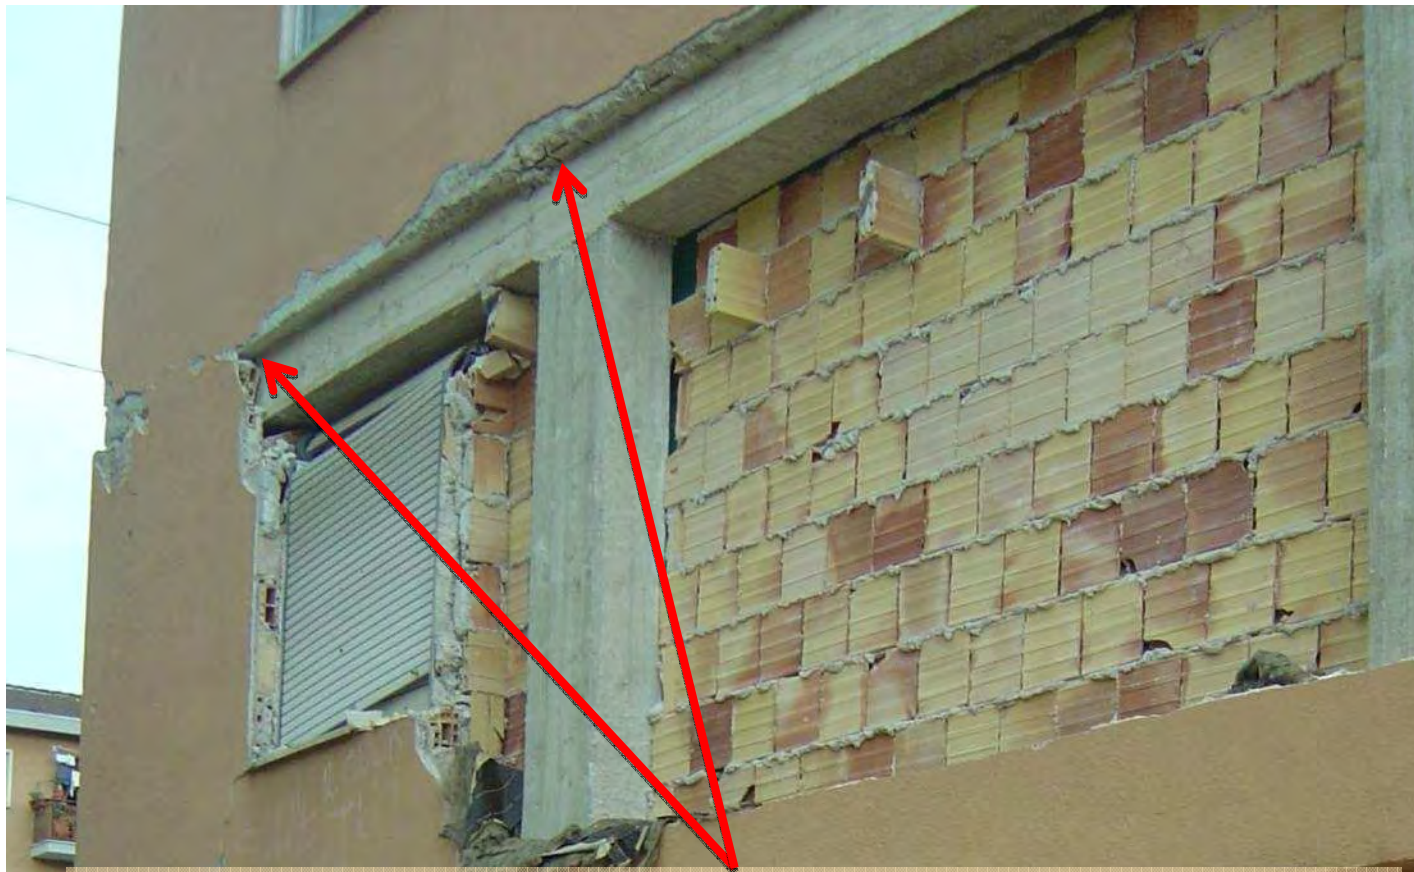
**Pano exterior parcialmente em balanço para evitar pontes térmicas**

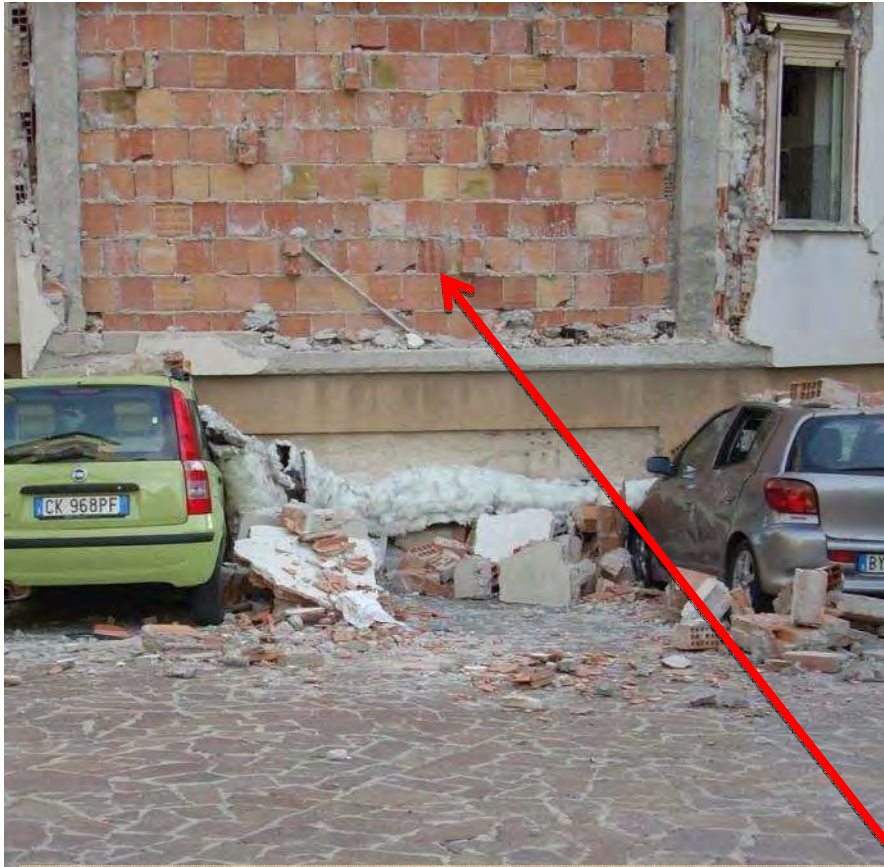
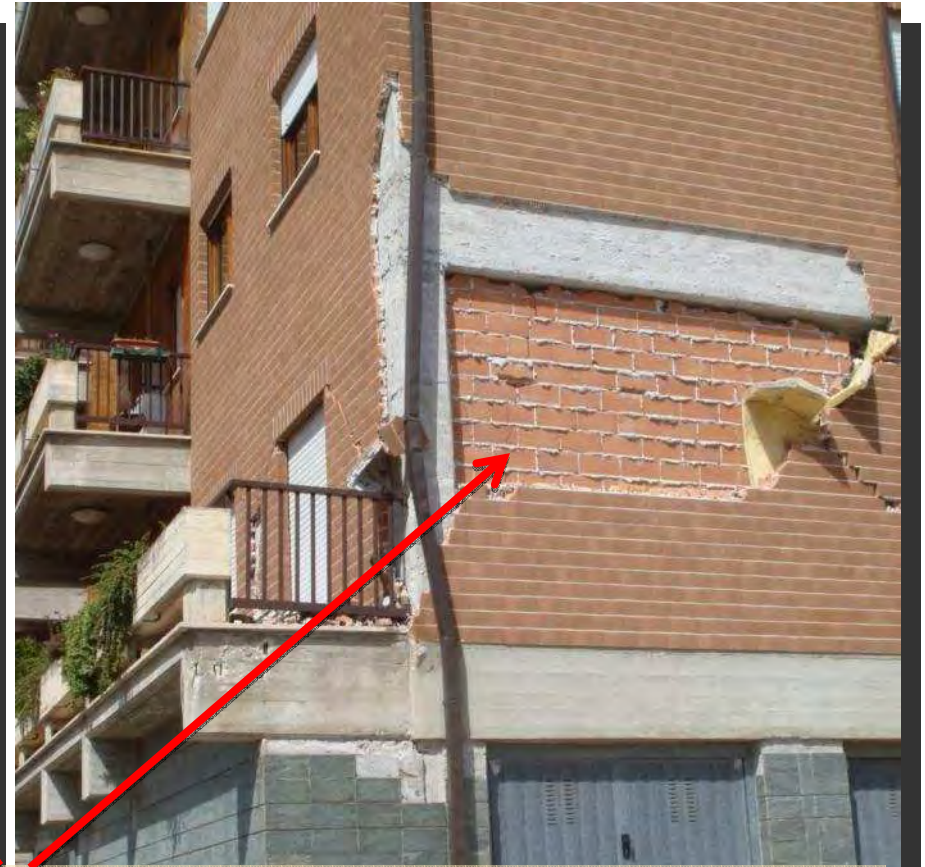
**Situação recorrente: pano exterior projectado para o exterior (1º, 2º piso e até em pisos superiores)**

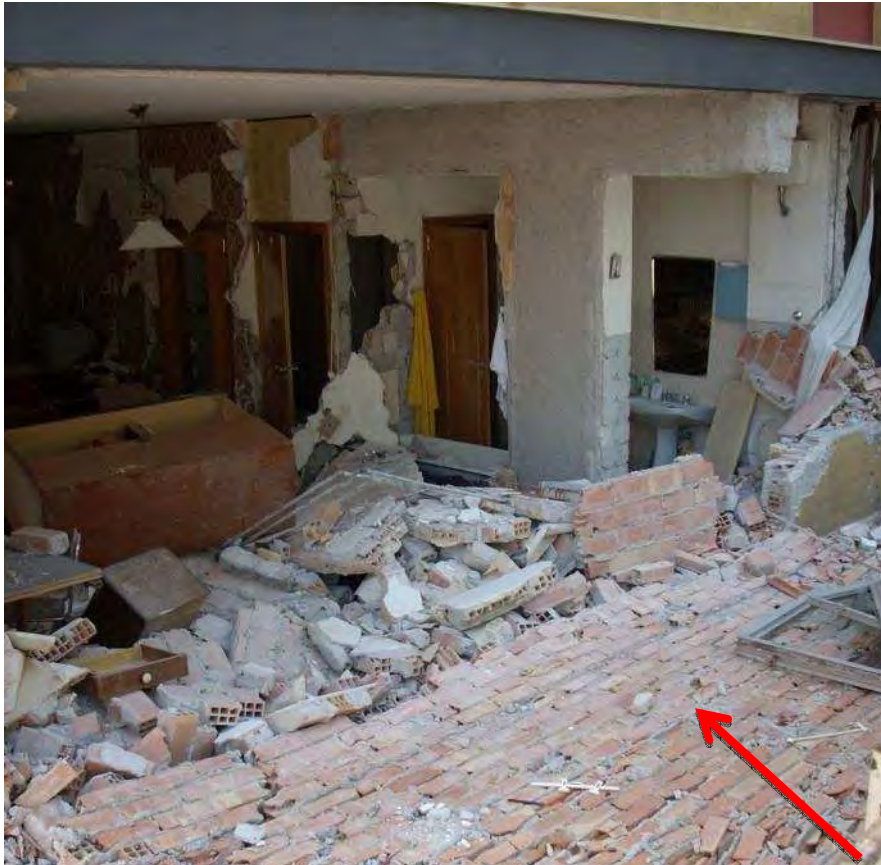
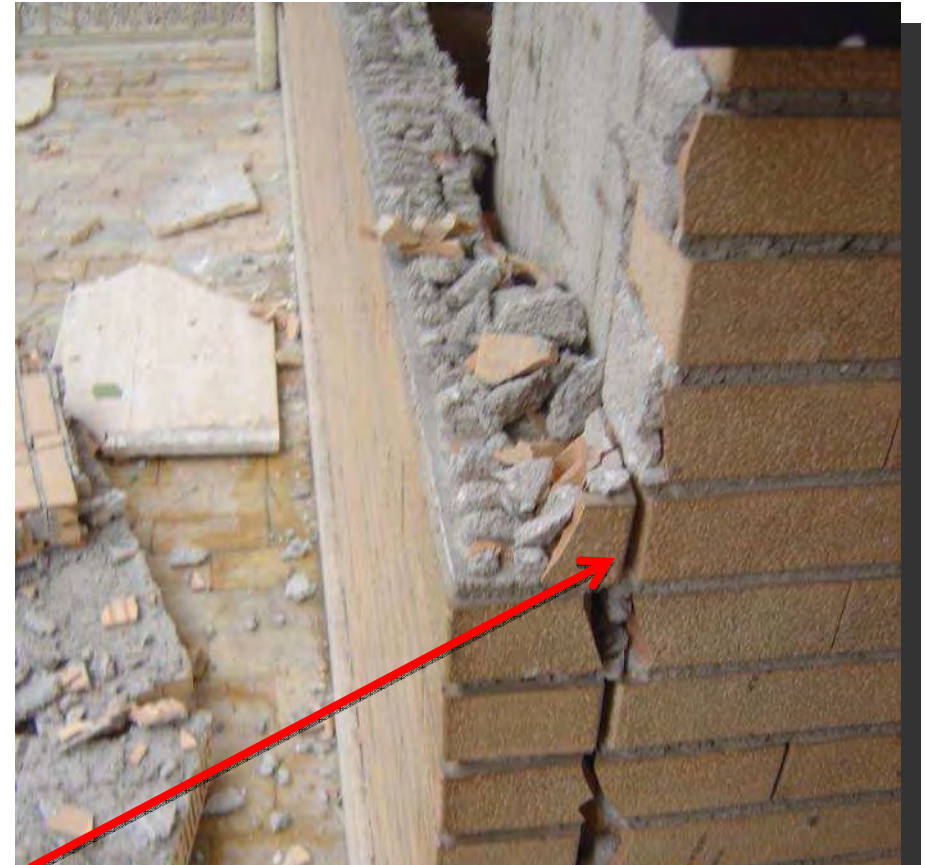
**Evidente falta de ligação das alvenarias de enchimento entre si e com os elementos estruturais**

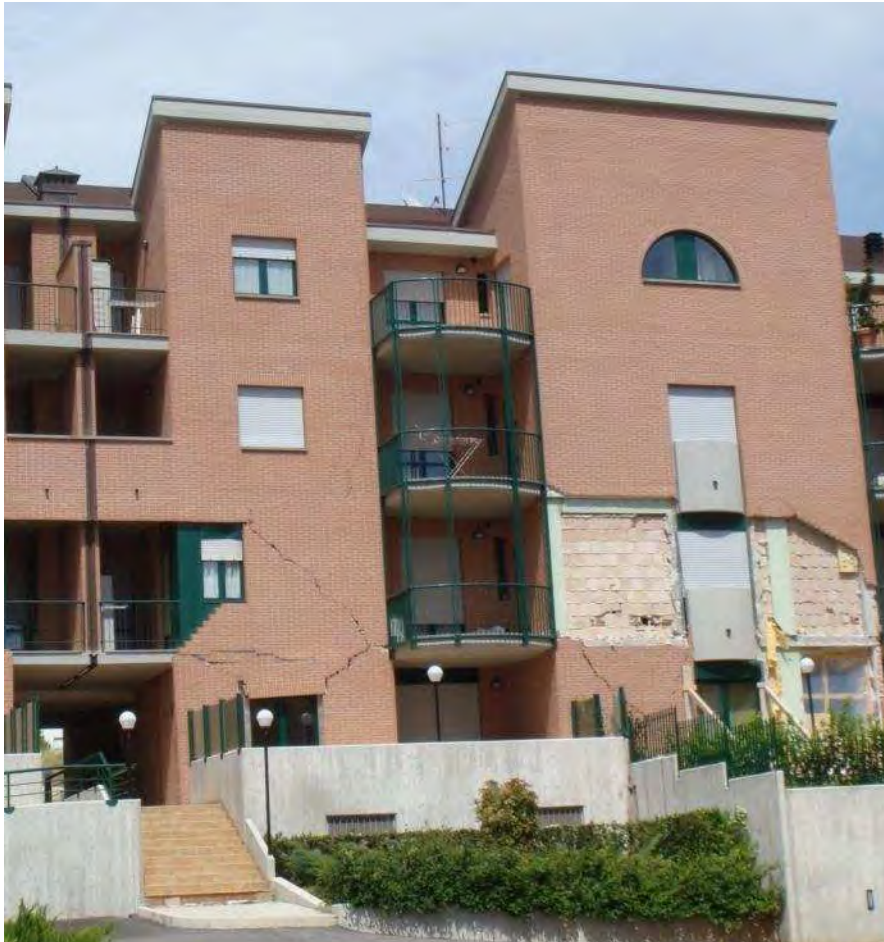
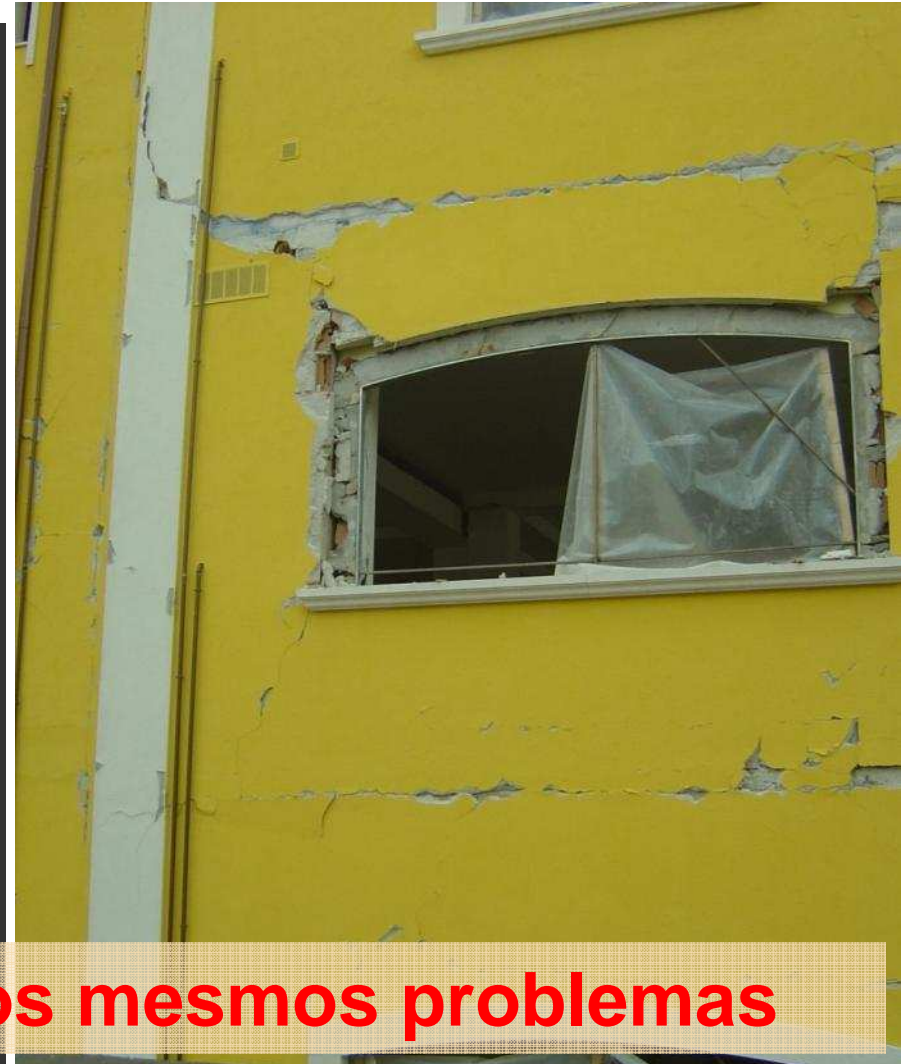
**Edifícios novos com os mesmos problemas**

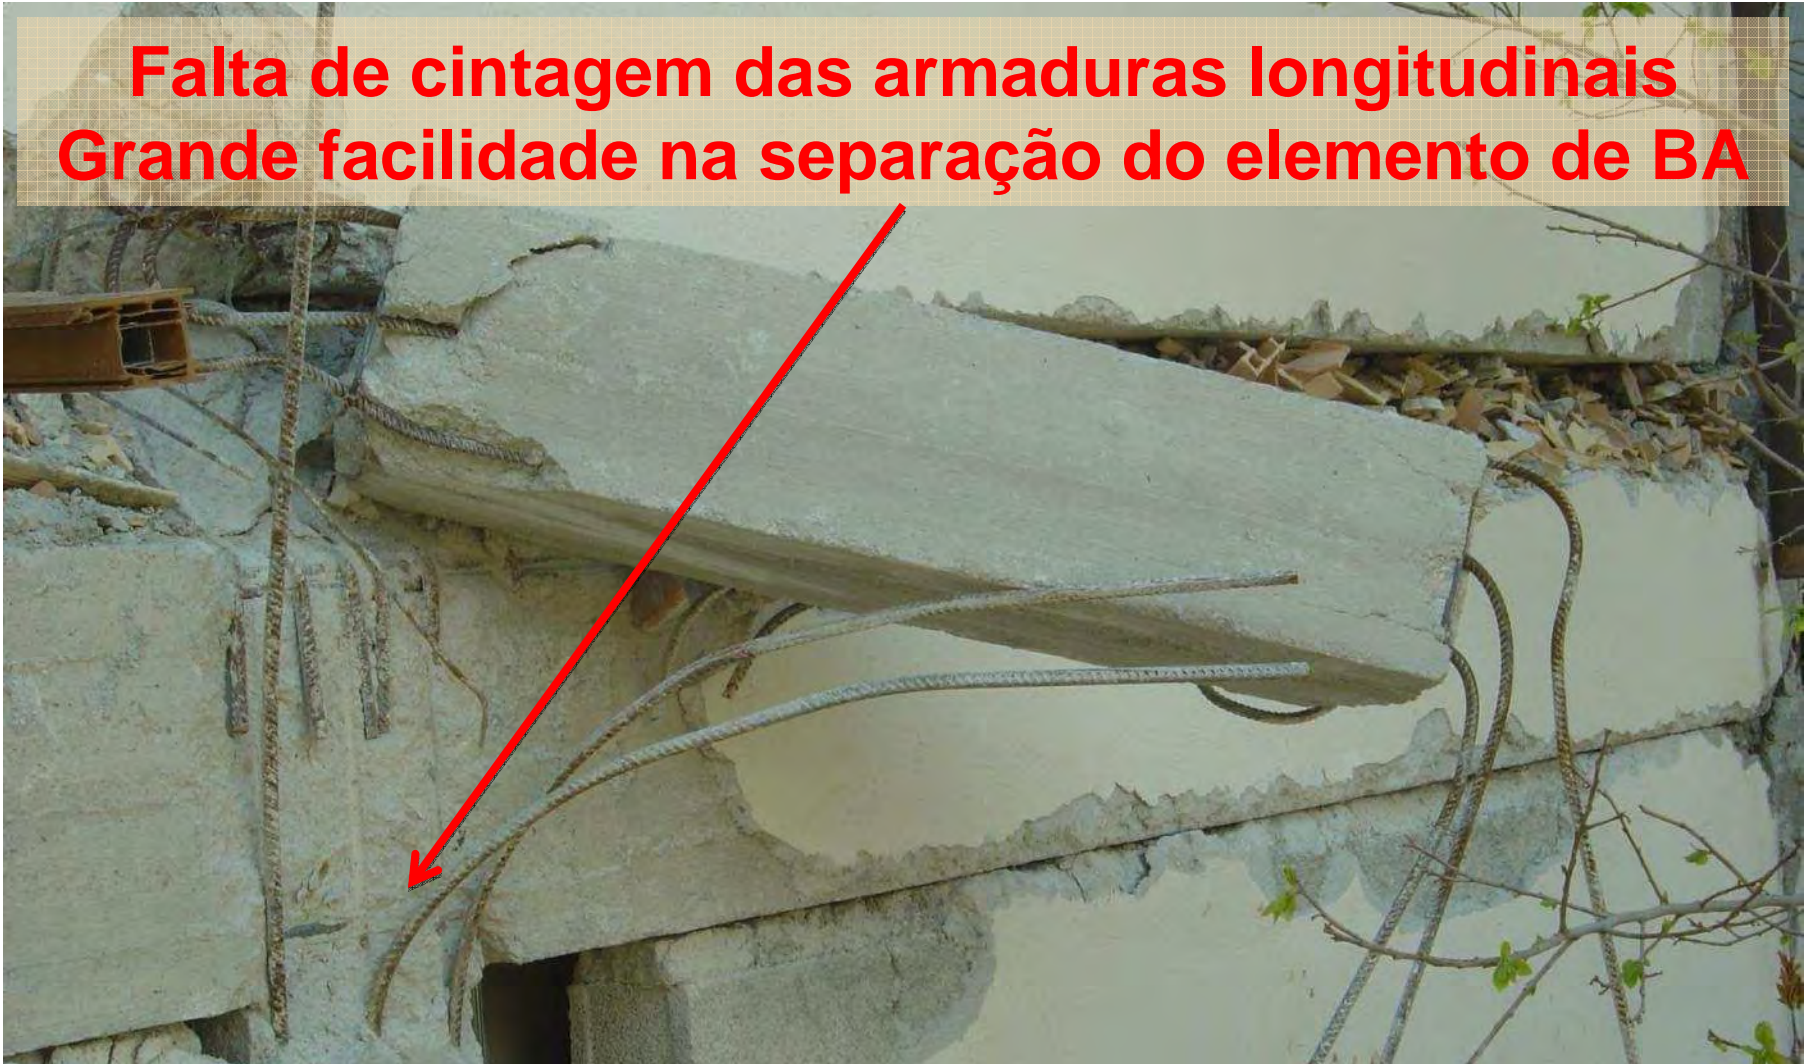
**Falta de cintagem das armaduras longitudinais  
Grande facilidade na separação do elemento de BA**

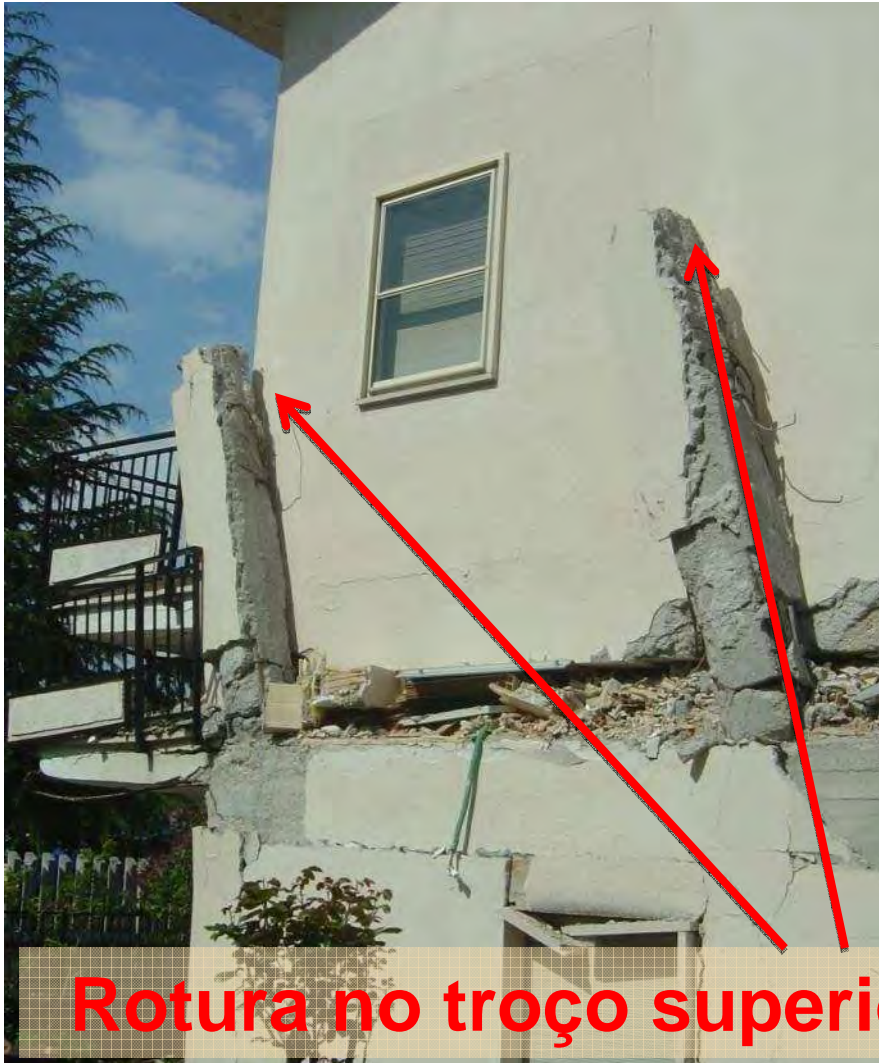
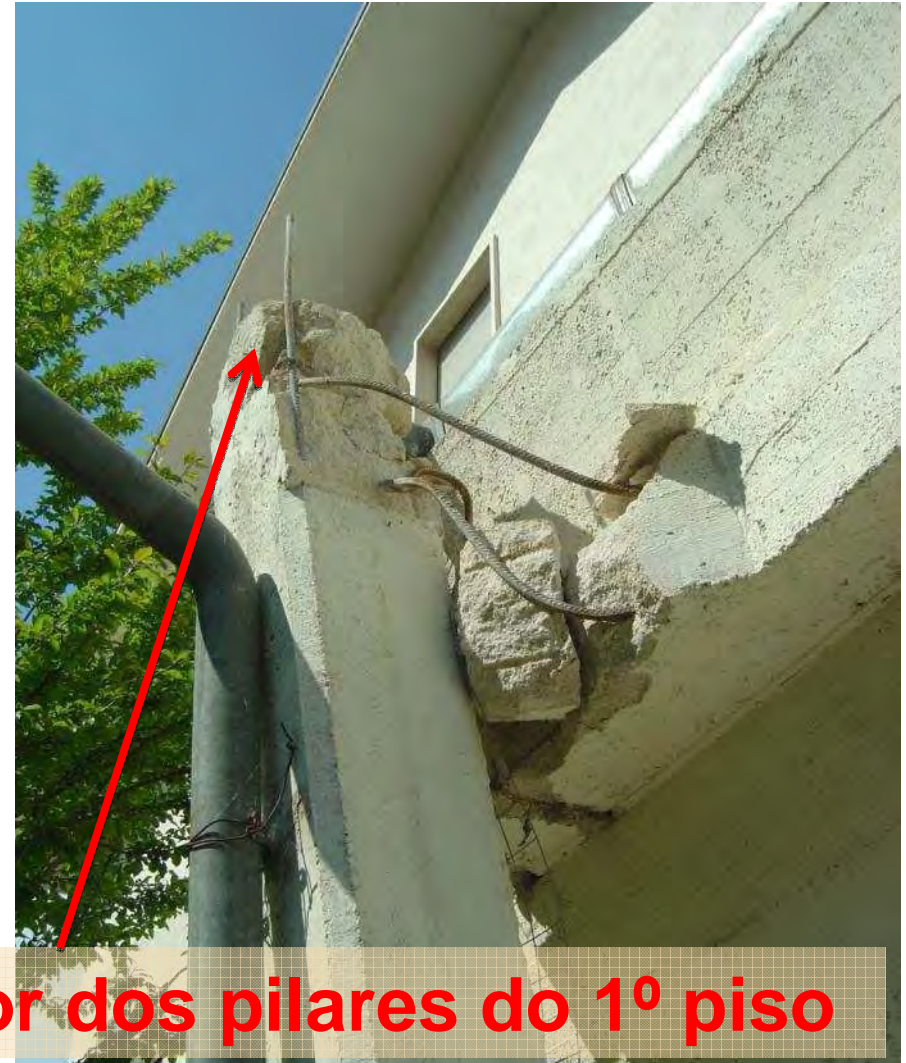
**Rotura no troço superior dos pilares do 1º piso**

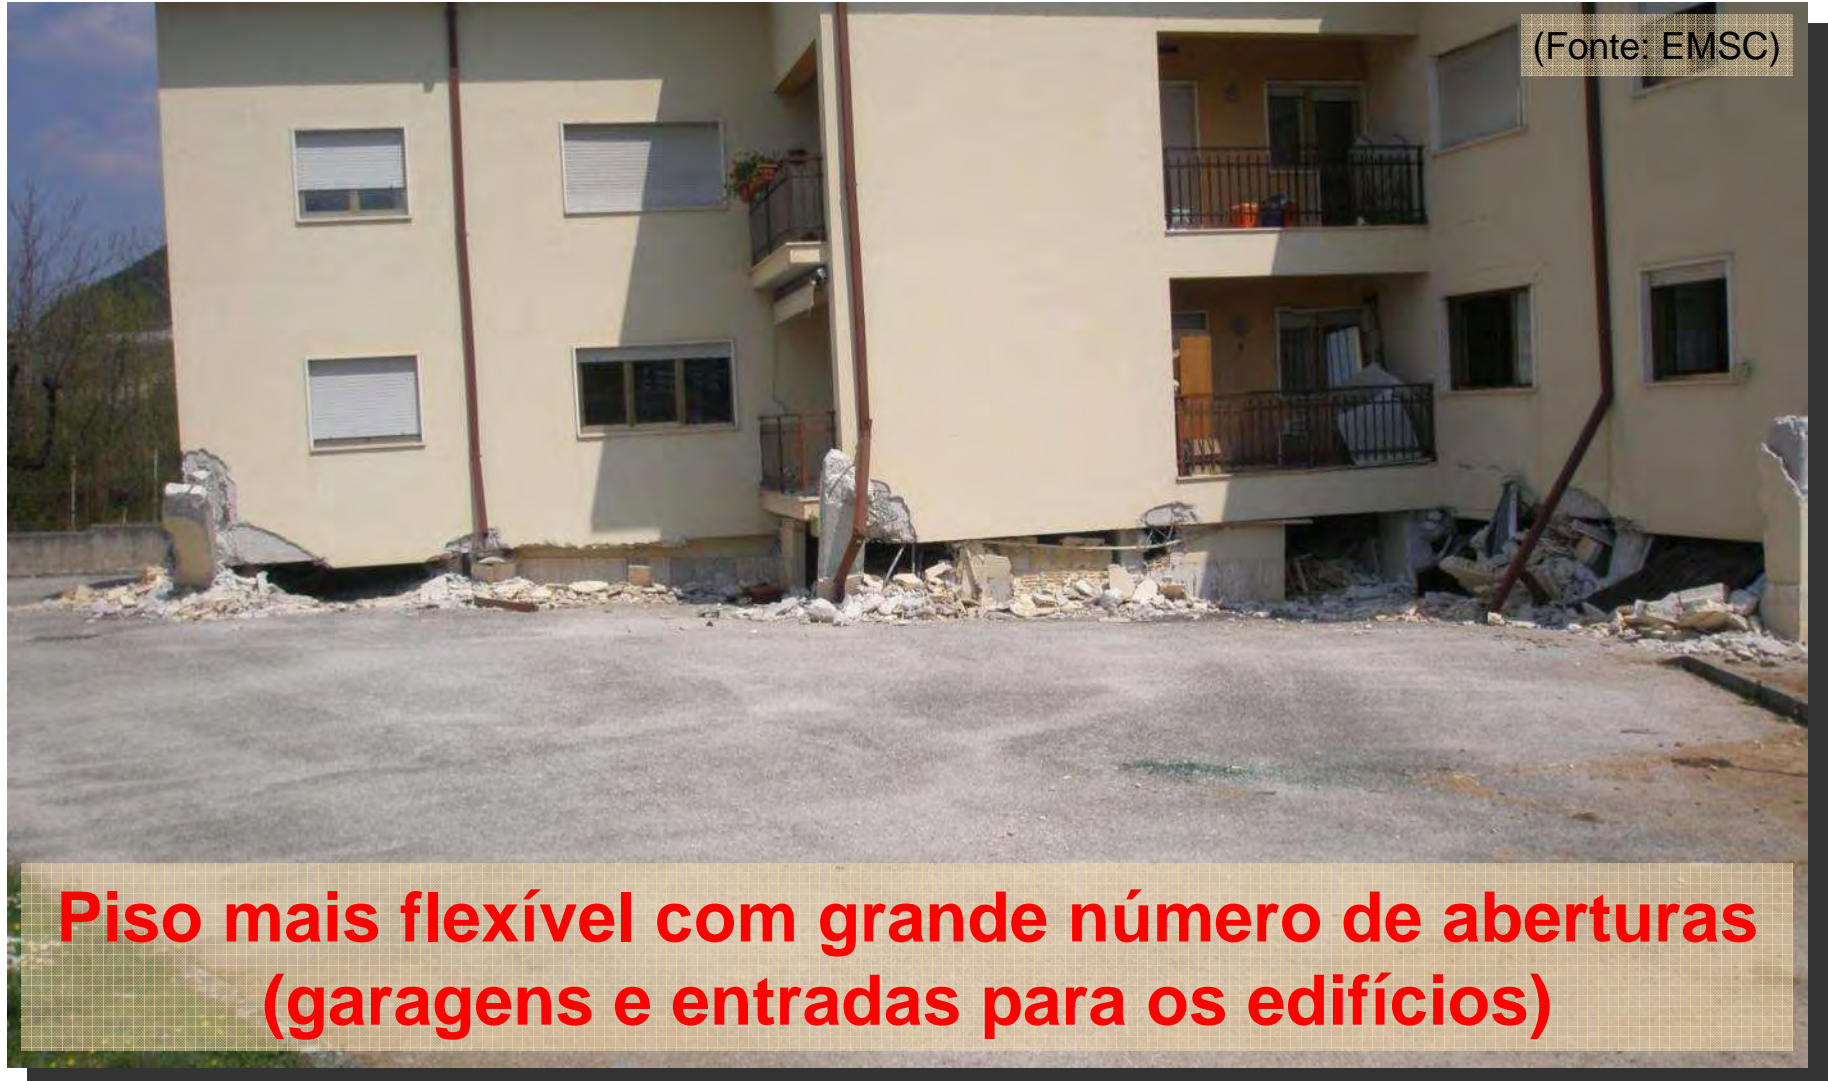
**Piso mais flexível com grande número de aberturas  
(garagens e entradas para os edifícios)**

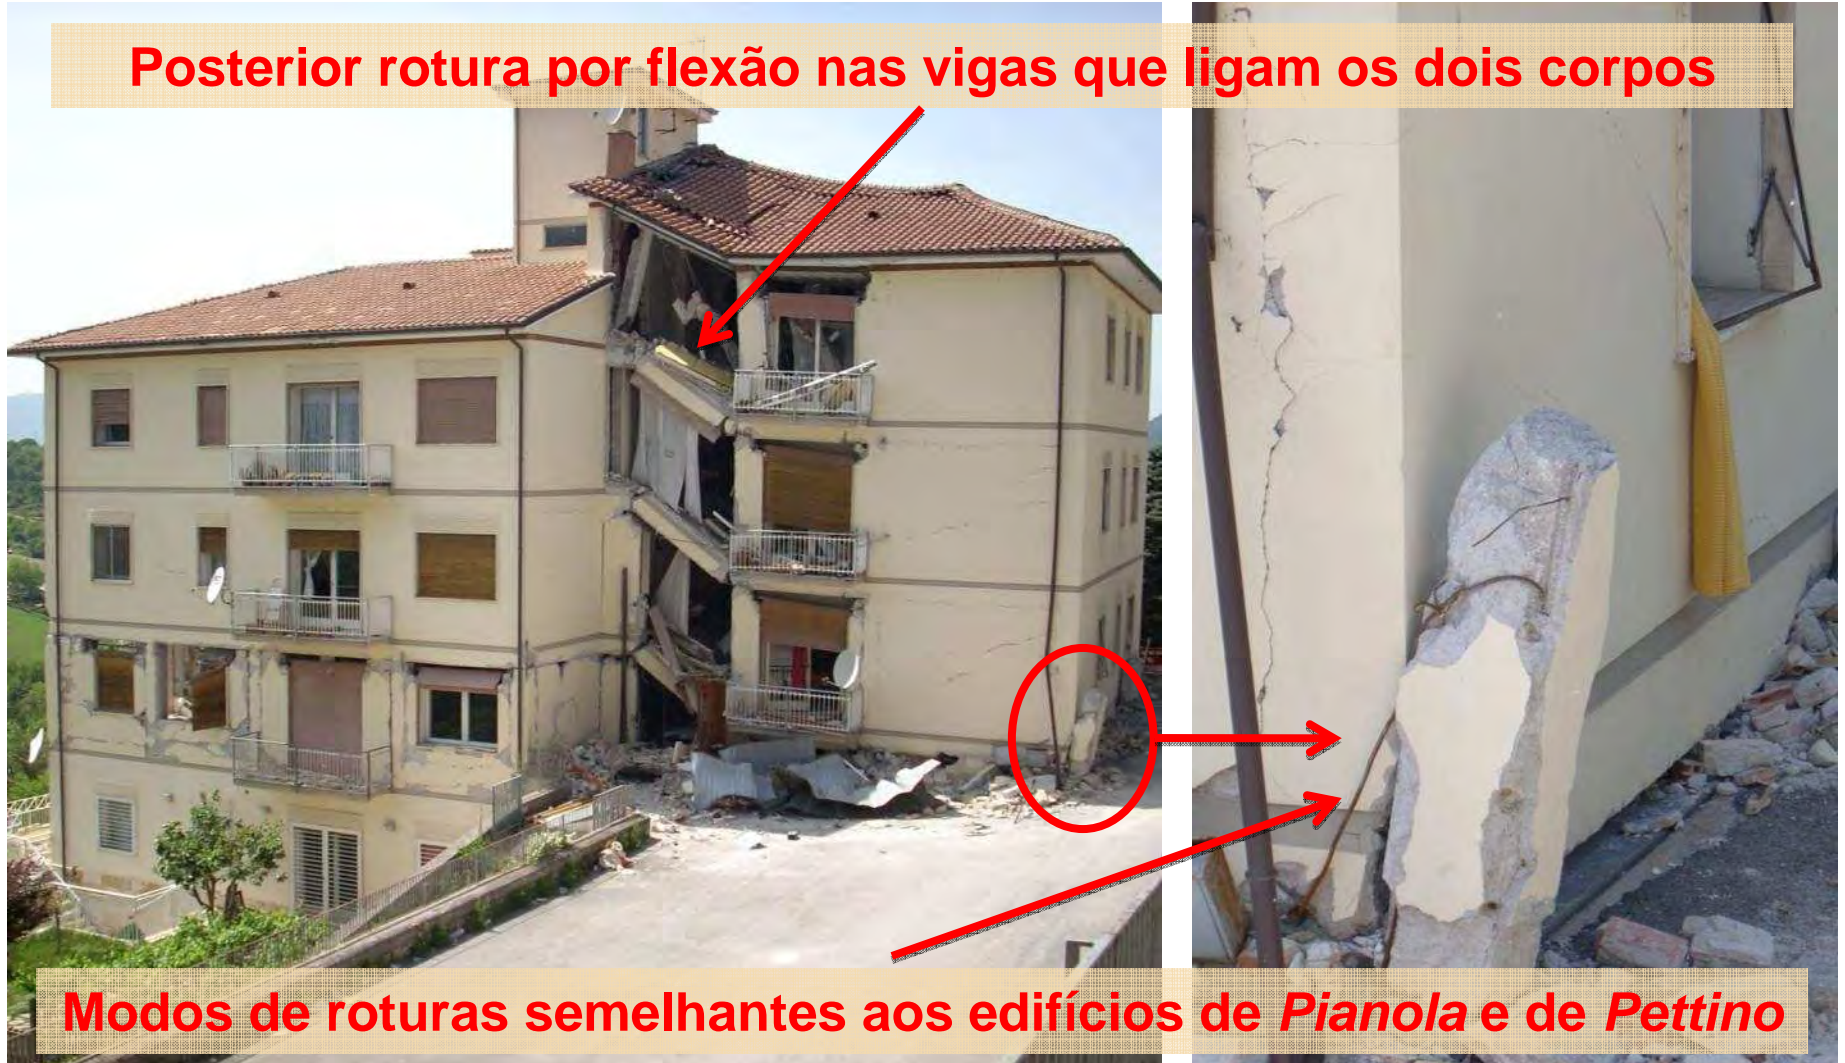
Posterior rotura por flexão nas vigas que ligam os dois corpos

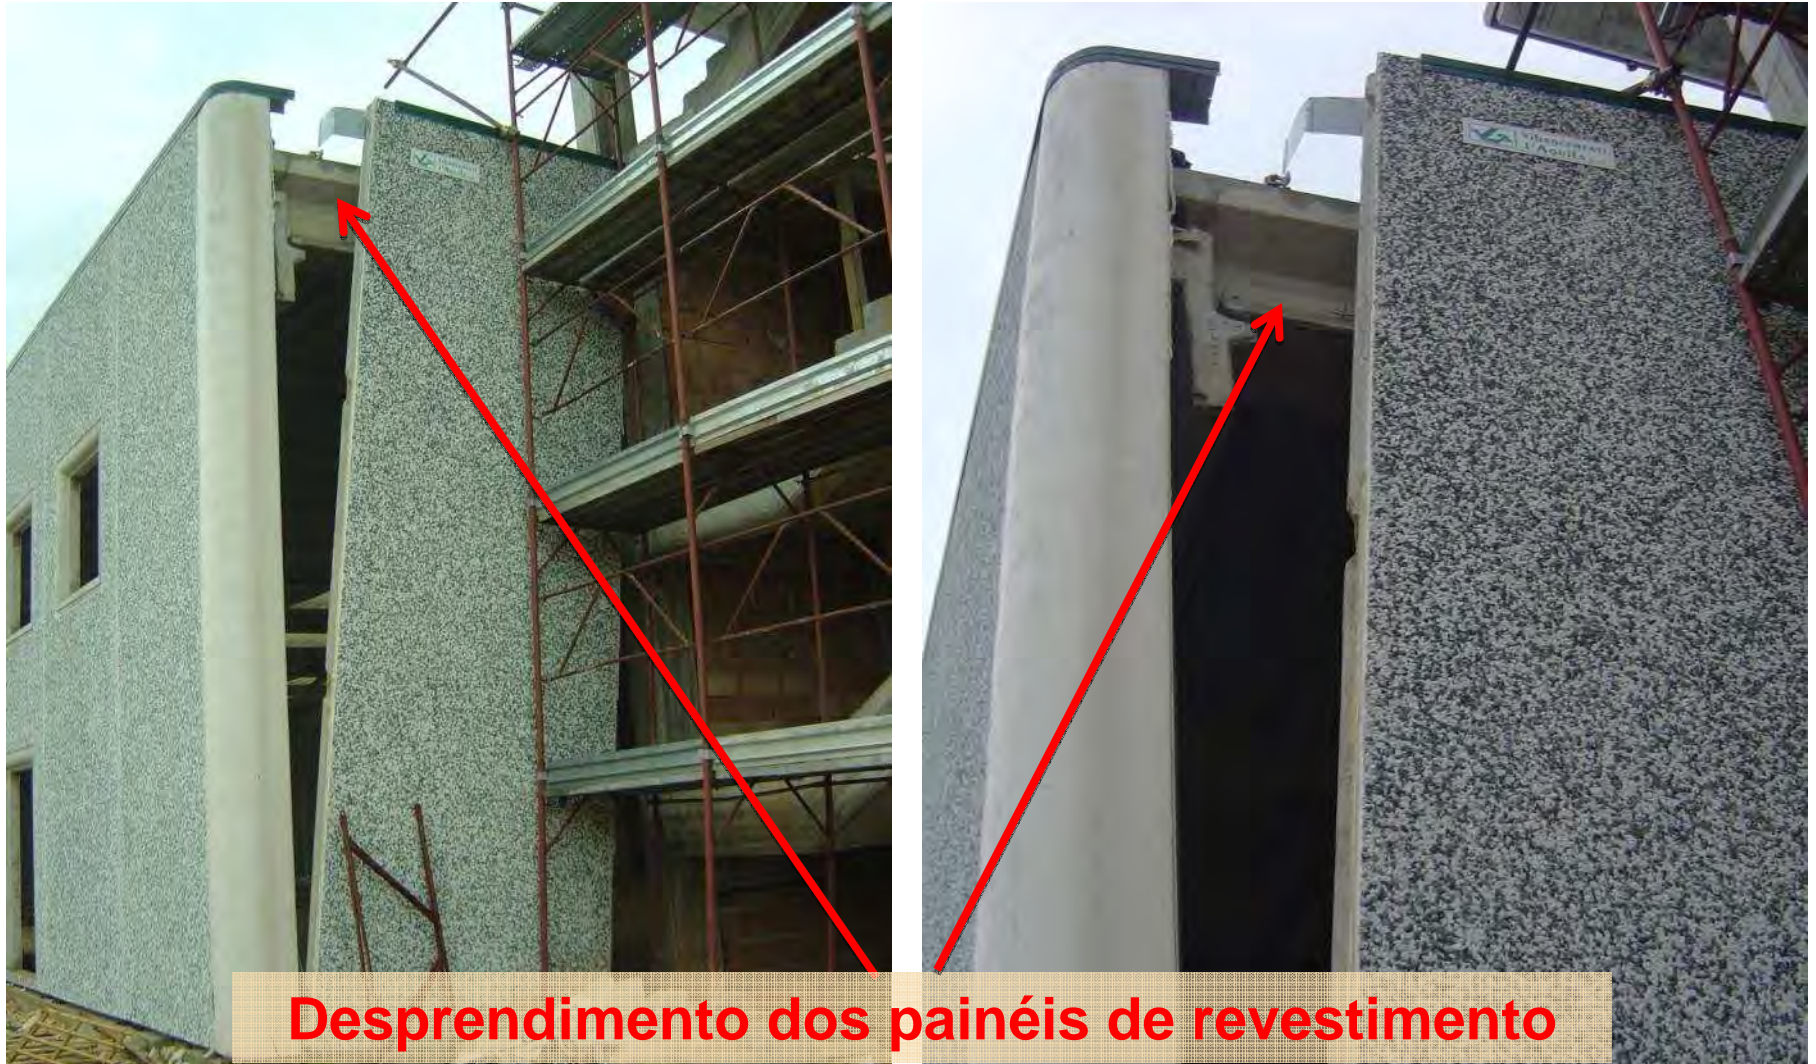
**Desprendimento dos painéis de revestimento**

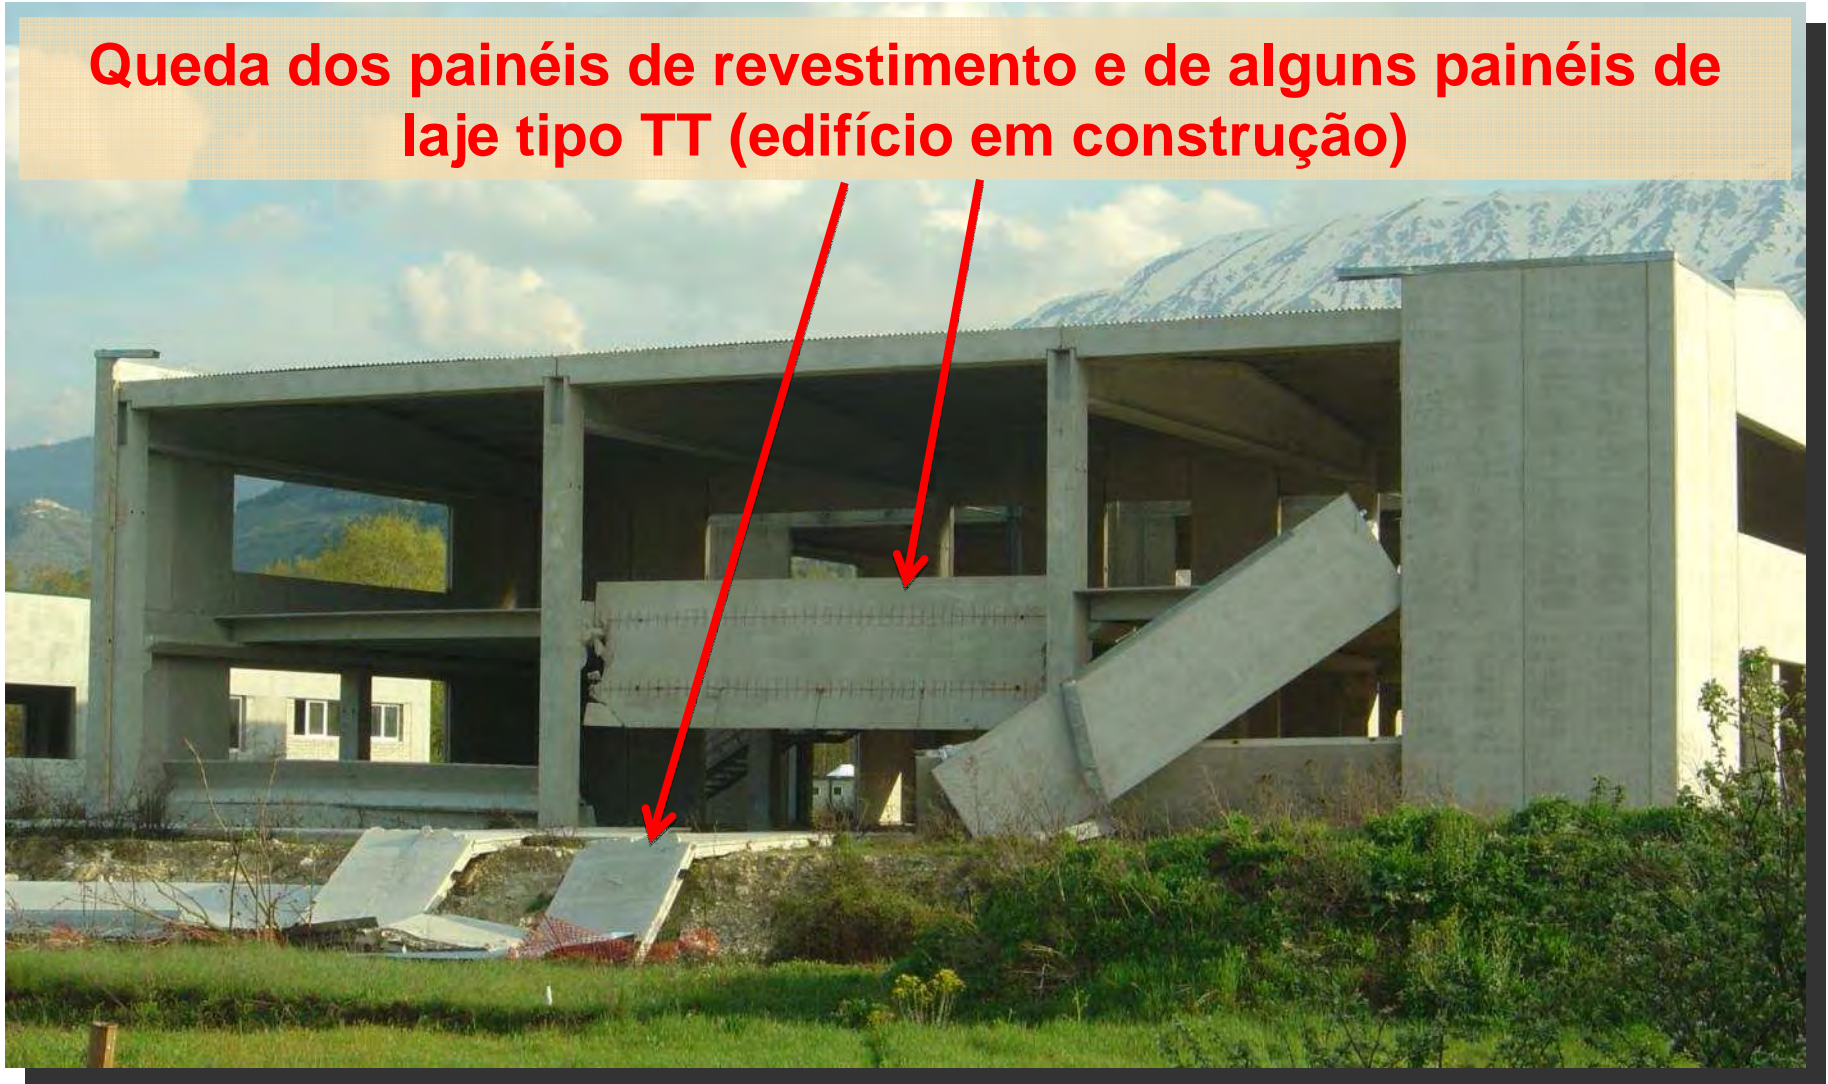
**Queda dos painéis de revestimento e de alguns painéis de laje tipo TT (edifício em construção)**
