FISSURAÇÃO DE SUPERFÍCIES EM FERRO NODULAR AUSTEMPE-RADO (ADI) SUJEITO A CONTACTOS DO TIPO HERTZIANO

L. Magalhães ⁽¹⁾ e J.Seabra ⁽²⁾

⁽¹⁾ DEM – Departamento de Engenharia Mecânica, ISEP, Porto, Portugal ⁽²⁾ DEMEGI – FEUP, Porto, Portugal

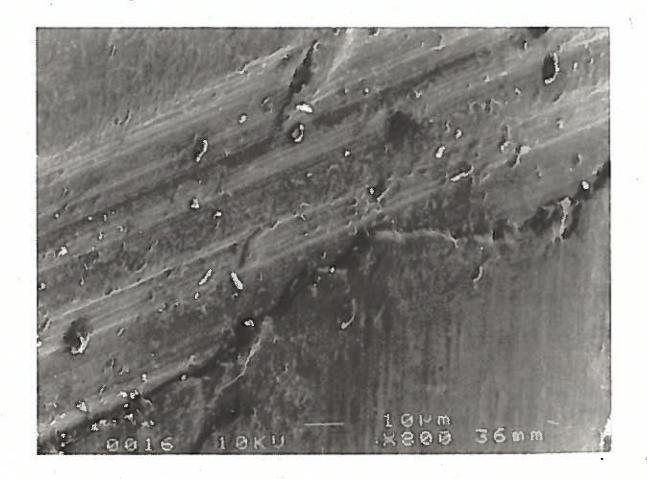
A observação mais marcante na evolução do estado das superfícies prende-se com a diminuição significativa da sua rugosidade média. Este efeito foi notório sobretudo nas engrenagens austemperadas a temperaturas mais altas. A deformação plástica e os fenómenos de adesão sofridos rugosidades pelas superficiais foram suficiente para eliminar vestígios da maquinagem em muitas zonas do contacto, e а maioria dos orificios inicialmente correspondentes aos nódulos de grafite superficiais foi preenchida com material das próprias superfícies, conforme se pode ver na Figura 2.

Fig 2 – Aspecto da superfície do dente de uma engrenagem no final do ensaio de gripagem.

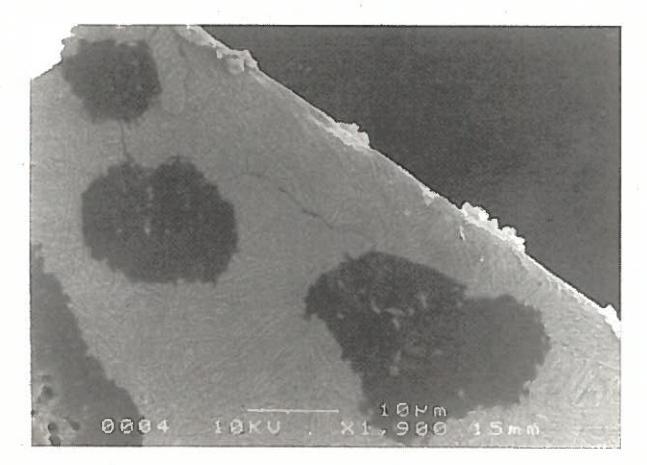
A observação de amostras metalográficas do interior de dentes (cortados após os ensaios) revelou a existência de várias fissuras que se situam sobretudo imediatamente abaixo das superfícies e que se propagam entre estas e um nódulo de grafite ou mesmo ligando nódulos entre si, como mostra a Figura 4. Este fenómeno foi mais notório nas zona dos dentes sujeitos a maiores taxas de escorregamento, o que corrobora a hipótese de essas fissuras terem origem nas tensões que se geram na zona Hertziana do contacto.

Fig 4 – Corte metalográfico mostrando fissuras no interior de um dente de uma engrenagem ADI.

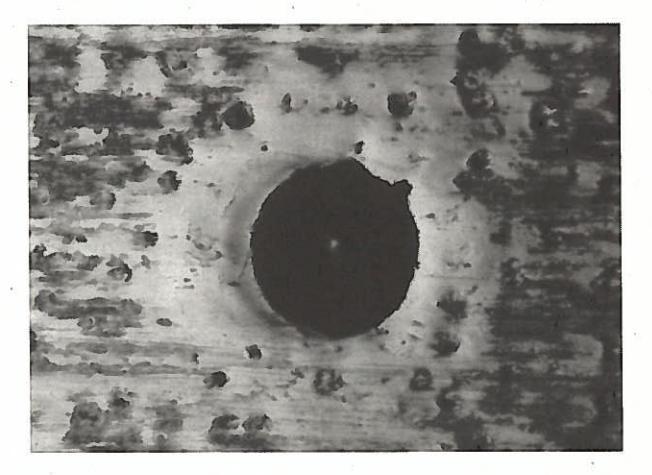
Fig 6 - Fotografia de uma indentação obtida com um penetrador cónico de medição de dureza (HRC150)

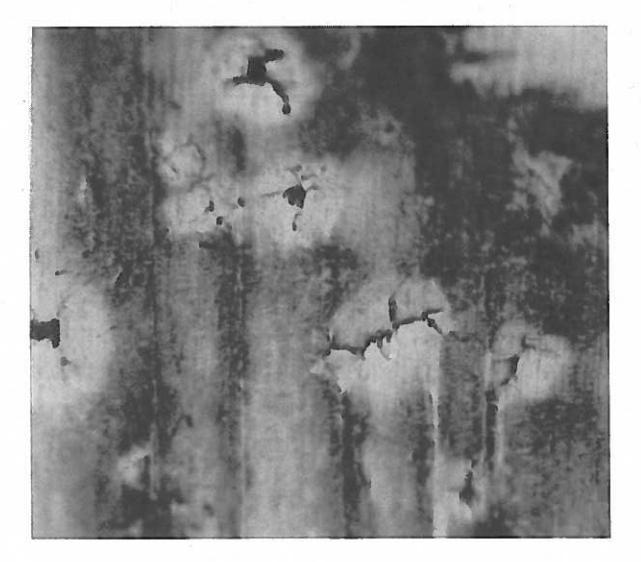
A análise microscópica das superfícies revelou desde logo (desde os primeiros 10.000 ciclos) que todas as superfícies testadas apresentavam inúmeras microfissuras de formato característico, sempre situadas radialmente em grupos de três ou quatro em torno de pequenos nódulos de formato esférico, como se vê na Figura 7.

Algumas destas cavidades, aparentemente coincidentes com os nódulos de grafite, mantiveram-se preenchidas enquanto outras foram esvaziadas ao longo dos testes.

Fig 7 - Aspecto de microfissuras em torno de cavidades superficiais.

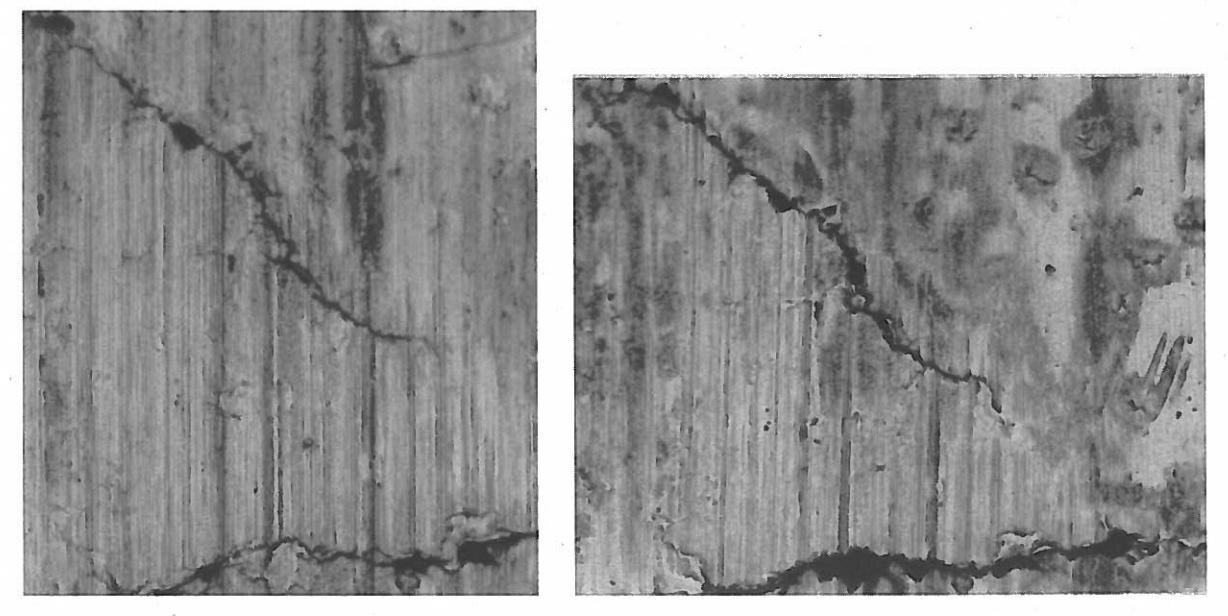
aparentemente resultantes do deslocamento relativo de zonas da superfície (afundamento entre as fissuras). Estas de zonas macrofissuras, apesar de geradas logo na rodagem das superfícies, não progrediram significativamente em nenhum dos discos até ao fim de 200.000 ciclos (dos quais metade foram realizados com cerca de 10% de escorregamento). As Figuras 8 e 9 mostram a evolução de zonas fissuradas desde os 10.000 ciclos de ensaio.

A presença destas macrofissuras esteve, no entanto, na origem das avarias registadas quer no par B quer no par C.

Fig 8 – Zona de coalescência de fissuras: - à esquerda: ao fim de 10.000 ciclos; -à direita: ao fim de 200.000 ciclos

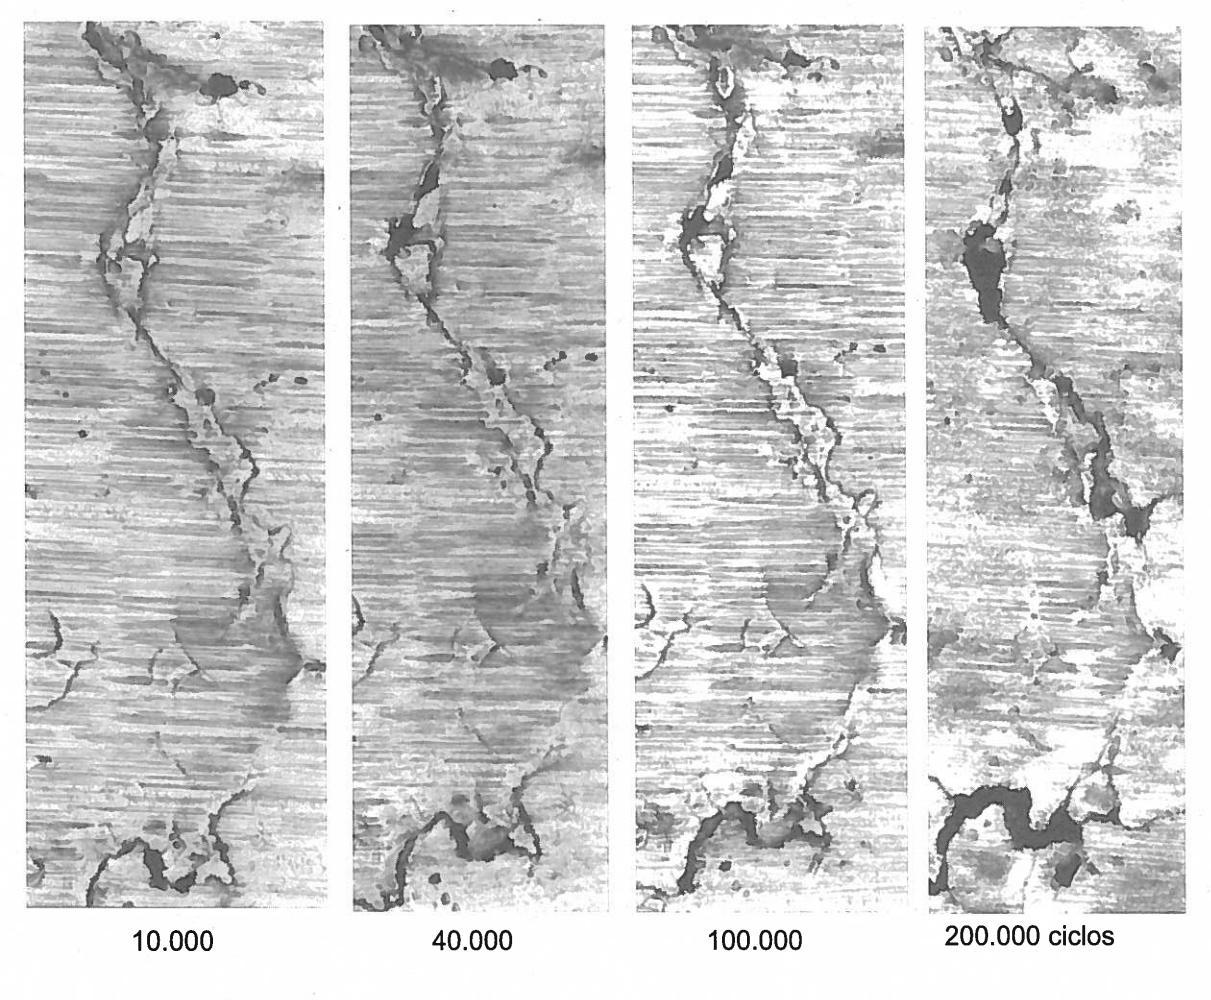
Fig 9 – Evolução superficial de uma zona fissurada.

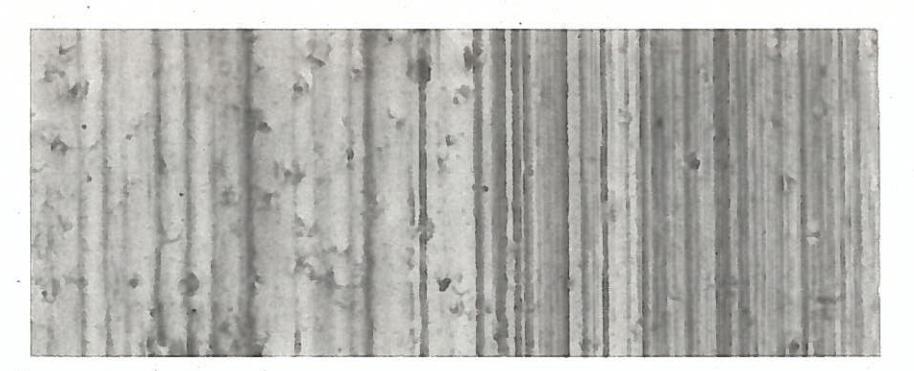
Fig 10 – Fotografía da zona da pista de contacto (à esquerda) e da zona não solicitada (à direita). Nesta última são visíveis as estrias resultantes da maquinagem.

Na Figura 10 percebe-se a diminuição da aspereza da zona de contacto e a Figura 11 mostra imagens onde se vê claramente o efeito da introdução de escorregamento. Este provocou a deformação plástica da superfície exterior de forma a que muitas delas se preencheram de material deslocado enquanto outras coalesceram ou alongaram no sentido do movimento relativo.

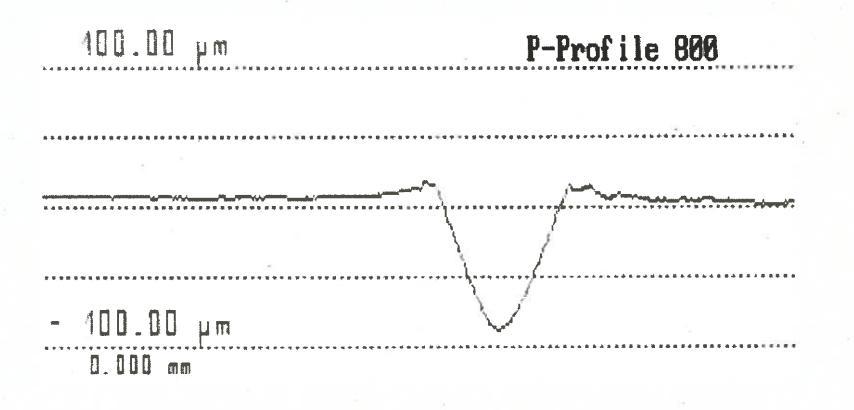
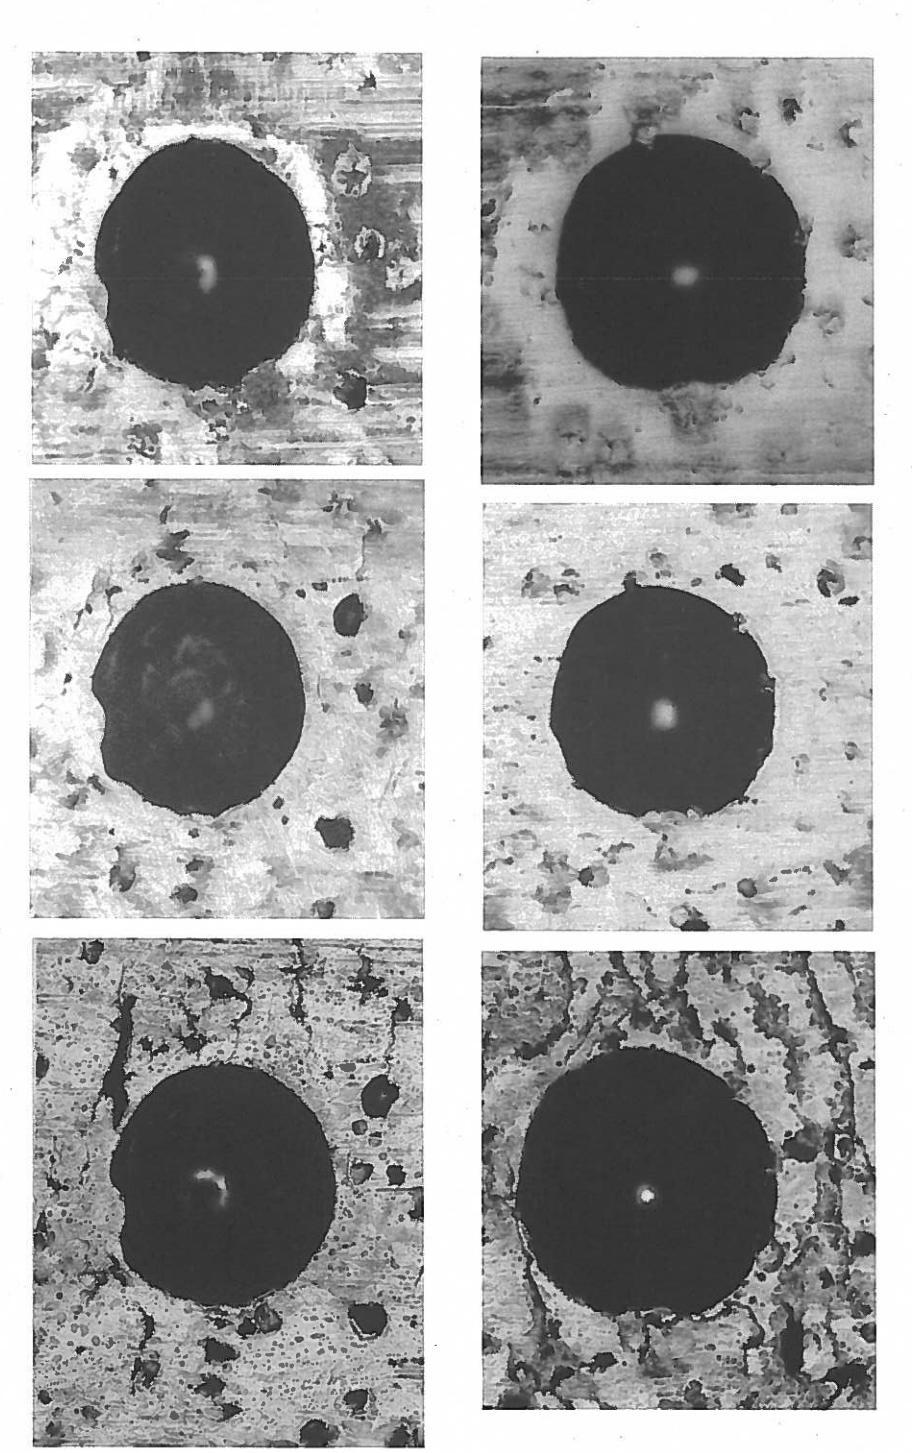
A compressão a que foram submetidas as zonas salientes em torno das indentações efeito provocou, no entanto. um aparentemente benéfico ao compactar o material e ao fechar as microfissuras existentes em seu redor. Apesar da destes defeitos. nenhum permanência importante material arrancamento de aconteceu a partir deles nem estiveram em nenhum caso na origem de fissuras superficiais. O estado de um destes defeitos artificiais ao fim de 10.000 e de 200.000 ciclos é visível na Figura 13.

Fig 13 – Imagem de indentações artificiais em diferentes fases dos ensaios; (à esquerda, disco B; à direita, disco C).
