# ESTUDO PRELIMINAR SOBRE O COMPORTAMENTO AO DESGASTE DE COMPÓSITOS DE MATRIZ CERÂMICA (Sialon's reforçados com fibras de $\beta$ -Sialon)

Universidade de Aveiro, Campus Universitário de Santiago, 3810-193 AVEIRO, PORTUGAL

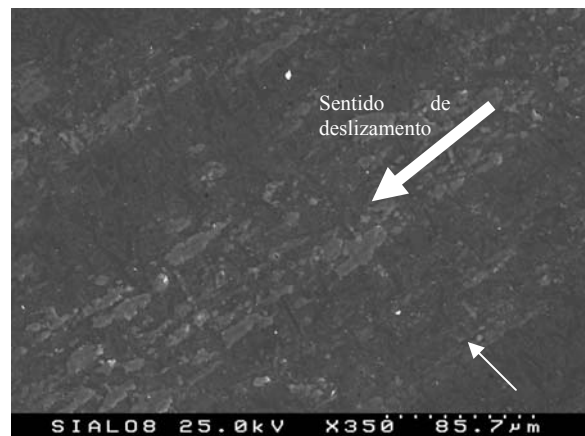
Os aspectos morfológicos das superfícies de desgaste das composições 10T1 e 20T1, são ilustrados nas Figuras 4 e 5,

respectivamente. As superfícies destas amostras apresentaram-se praticamente limpas e polidas, sendo visíveis apenas alguns vestígios de material aderente (aço). Estes resultados evidenciam uma fraca adesão das partículas de desgaste aos materiais cerâmicos com maior densidade teórica e tendo associados os valores mais baixos registados para a taxa de desgaste específica.

**Fig 5** - Superfície de desgaste da amostra 20T1 evidenciando alguns vestígios de material aderente, decorrente de reações triboquímicas entre o pino e o disco, e uma região estriada na direção de deslizamento.

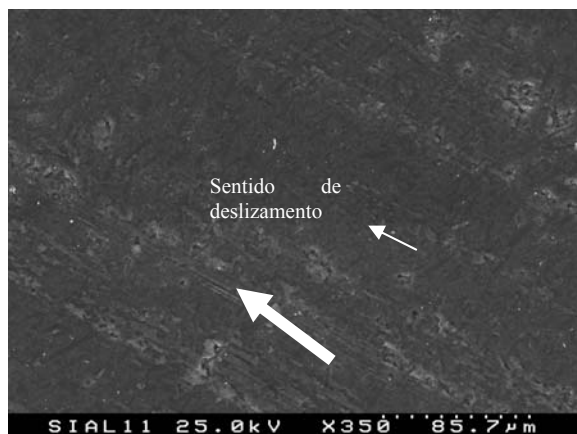
Na figura 6 podemos observar a superfície desgastada da amostra do grupo 4 (30T1), que apresentou pior desempenho em relação às restantes, como consequência da sua baixa massa específica aparente.

A amostra 30T1, após o deslizamento sobre o disco, evidencia desgaste por microabrasão a três corpos e a presença de tribocamadas de material aderente ricas em ferro, apresentando um aspecto escamoso associado ao desenvolvimento de microfissuras praticamente perpendiculares à direção de deslizamento.

**Fig 6** - Superfície de desgaste da amostra 30T1 evidenciando regiões com material aderente de aspecto escamoso, associado ao desenvolvimento de microfissuras perpendiculares à direção de deslizamento.
