CARACTERIZAÇÃO DO COMPORTAMENTO ESTRUTURAL DE PAREDES DE ALVENARIA DE ADOBE

Humberto Varum^{*}, Aníbal Costa^{**}, Henrique Pereira^{***}, João Almeida^{***}, Hugo Rodrigues^{****}

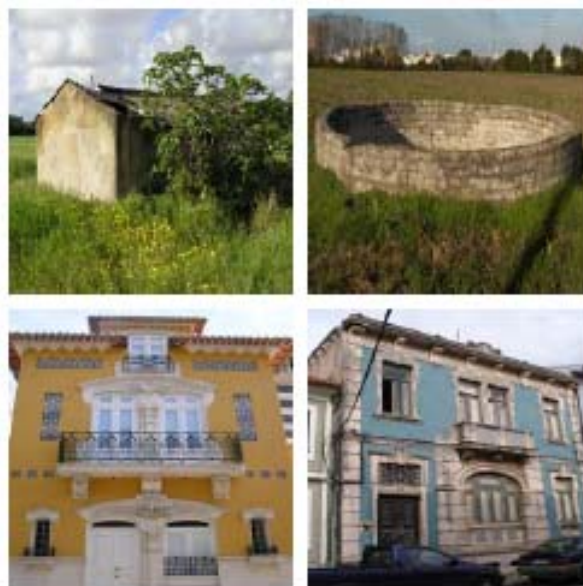
Fig. 1 - Alguns exemplos de construções em adobe no distrito de Aveiro.

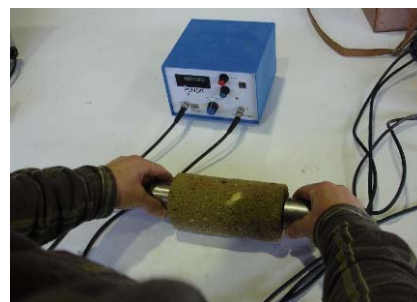
Fig. 3 – Ensaio com PUNDIT de um carote.

Complementarmente aos ensaios mecânicos de compressão, em prensa mecânica, foram realizados ensaios de ultra-sons, com recurso a um equipamento tipo PUNDIT (Fig. 3).

Este ensaio não-destrutivo indirecto, foi efectuado para investigar a eventual correlação com a resistência dos provetes à compressão e com o seu módulo de elasticidade. É investigada a relação entre a velocidade de propagação de ondas neste material e os parâmetros mecânicos em estudo.

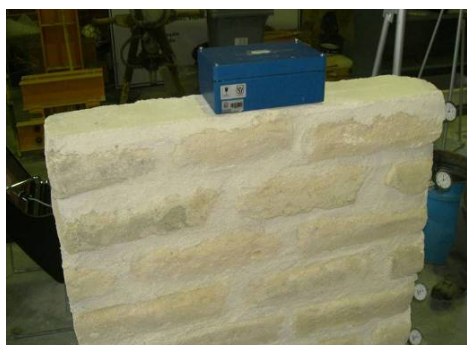
Fig. 7 – Leitura com sismógrafo de acelerações (em laboratório).

Foi feita a leitura, através de um sismógrafo, da frequência própria na direcção horizontal transversal. Como excitação aplicou-se um impulso dinâmico sobre a parede. Das acelerações registadas no sismógrafo (ver Fig. 7) derivou-se a frequência de 10.94Hz na direcção transversal da parede.

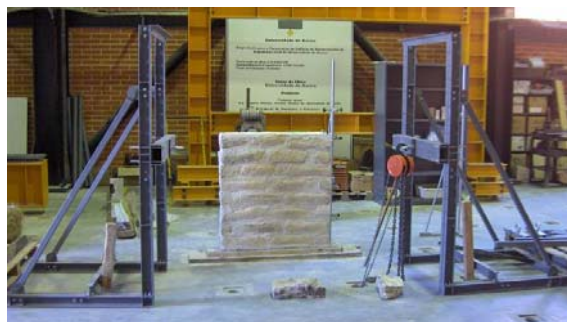
Fig. 8 – Dispositivo de ensaio cíclico da parede de adobe em laboratório.

Executaram-se ensaios cíclicos semi-destrutivos sobre a parede construída em laboratório (ver Fig. 8).

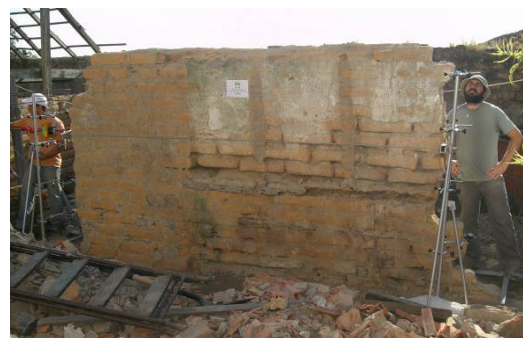
Fig. 12 – Parede ensaiada *in-situ*.

Foram iniciados trabalhos de caracterização mecânica *in-situ* do comportamento de paredes de alvenaria de adobe, com representação das reais condições materiais, de apoio e de ligação a outros elementos estruturais (ver exemplo na Fig. 12).

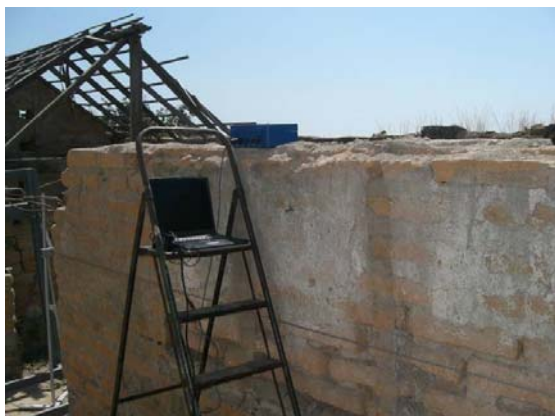
Fig. 14 – Leitura com sismógrafo de acelerações (*in-situ*).

De forma análoga ao procedimento utilizado para a parede ensaiada em laboratório, foram também feitos ensaios dinâmicos sobre a parede antes do ensaio, para estimar a sua frequência própria e, de forma simplificada, estimar o módulo de elasticidade médio da parede (Fig. 14). Das acelerações registadas no sismógrafo estimou-se para a primeira frequência o valor de 2.20Hz na direcção transversal da parede.

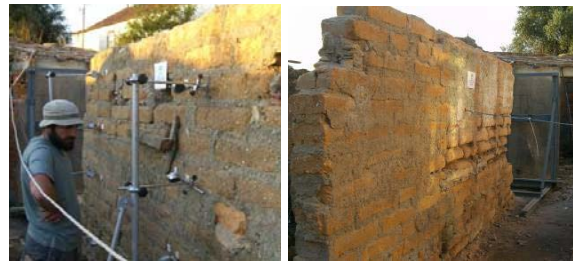
Fig. 18 – Ensaio da parede *in-situ* fora do plano: transdutores e aplicação da força horizontal.

Para a realização do ensaio da parede fora do plano foi montado um novo dispositivo de ensaio, concebido para aplicar forças apenas num sentido, ou seja, ciclos carga-descarga sem inversão do sinal da força. Foram adoptados dois alinhamentos de transdutores. Cada alinhamento foi colocado a um terço do desenvolvimento da parede em planta (ver Fig. 18).
