DETECÇÃO DE DEFEITOS EM PLACAS COMPÓSITAS SUBMETIDAS A IMPACTO A BAIXA VELOCIDADE

E. Rocha¹, A. M. Amaro¹, J.M. Monteiro²

¹CEMUC – Mechanical Engineering Department, University of Coimbra

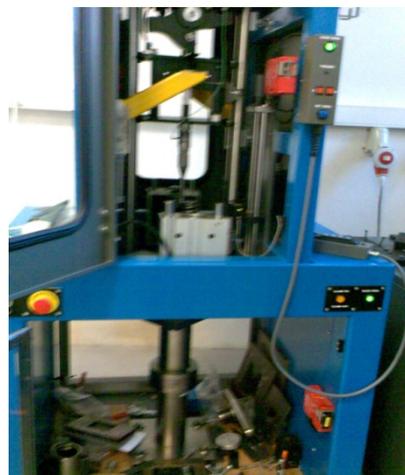
A máquina de impacto utilizada é uma máquina de queda livre de um peso IMATEK-IM10, figura 1, completamente instrumentada com um sistema de aquisição de dados recebidos de uma célula de carga piezoelétrica, com uma capacidade de recolha de 32000 pontos, posicionada na raiz do impactor. Esta máquina é constituída por uma torre com duas colunas-guia, um carrinho que suporta o impactor e que corre nestas apoiada em rolamentos. O impactor pode ser elevado até à altura requerida, sendo posteriormente solto na direcção vertical, com reduzido atrito nas colunas / guia. Esta máquina está equipada com um dispositivo de prevenção de segundo impacto “safety road” e um “software” de análise de dados ImpAqt Versão 1.3. O impactor utilizado tem cabeça esférica, diâmetro de 20 mm e massa de 2.545 kg, figura 2.

Fig 1 - Máquina de ensaio de impacto IMATEK-IM10.

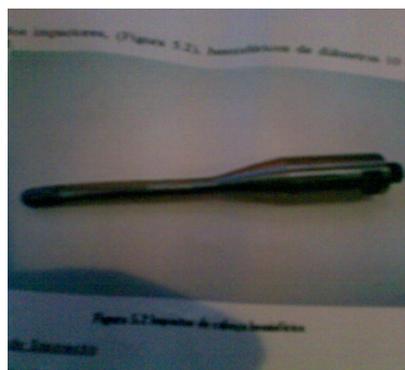
Fig 2 - Impactor de cabeça hemisférica.

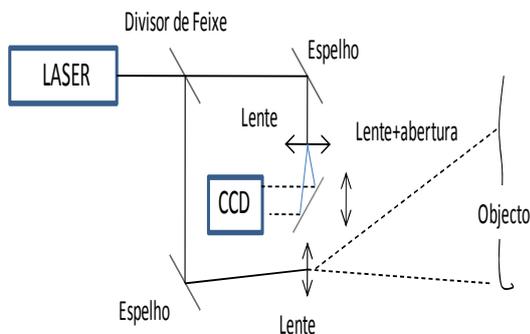
de interferência compatíveis com a resolução dos sensores vídeo. Desta forma é possível registar 25 hologramas/s sem revelação química e sem necessidade de reposicionamento do holograma (Monteiro, J.M., 1998). Dependendo da configuração óptica do sistema de ESPI este pode ser sensível a deslocamentos fora do plano, isto é, deslocamentos paralelos à direcção de observação, ou no plano, deslocamentos perpendiculares à direcção de observação. Para que um sistema seja sensível a deslocamentos no plano, o objecto deve ser iluminado por dois feixes, ou observado segundo duas direcções enquanto para a medição dos deslocamentos fora do plano uma direcção de iluminação e outra de observação são suficientes. Neste último caso a bissetriz do ângulo formado por estas duas direcções define a direcção do vector sensibilidade. Um sistema de ESPI convencional, para a medição de deslocamentos fora do plano, é basicamente um interferómetro de Michelson com registo de interferência em vídeo (Huang, S.-J. et al, 2007), como se pode observar na figura 3.

Fig 3 - Representação esquemática de um sistema ESPI convencional.

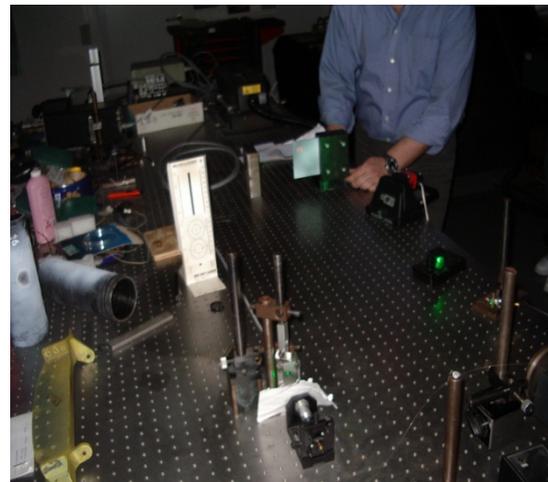
Para a realização deste trabalho utilizou-se um outro tipo de sistema ESPI, não convencional, com o uso de fibra óptica para a condução do feixe, montado no laboratório do LOME-INEG. (figura 4)

Fig 4 - ESPI em fibra óptica, montado no laboratório do LOME-INEG.

Este sistema em fibra óptica tem algumas vantagens e desvantagens em relação ao sistema convencional.

- Menor número de componentes uma vez que os fios da fibra óptica substituem os espelhos utilizados no sistema convencional;
- Menor perda dos feixes;
- Menor sensibilidade aos riscos externos (poeiras, variações de temperatura,...);
- Baixa perda de transmissão e grande banda passante;
- Pequeno tamanho e peso;
- Imunidade a interferências.

- Fragilidade da fibra. O manuseio de uma fibra óptica sem encapsulamento é bem mais delicado que no caso dos suportes metálicos. É preciso ter muito cuidado com as fibras ópticas, pois quebram com facilidade.
- Dificuldades de conexões, as pequenas dimensões das fibras ópticas exigem procedimentos e dispositivos de alta precisão na realização das conexões e junções.

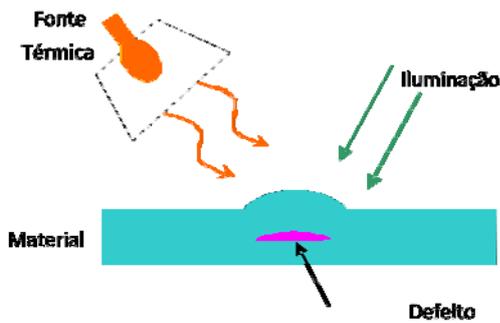
materiais ensaiados e o tipo de defeitos em estudo, recorreu-se à estimulação térmica que consiste em aquecer o corpo com uma fonte de calor, induzindo-lhe uma variação de temperatura (figura 5). Se existir uma descontinuidade no objecto que altere a condutividade térmica do material é produzida uma deformação não uniforme da superfície, permitindo a detecção do defeito.

Fig 5.- Estimulação térmica.

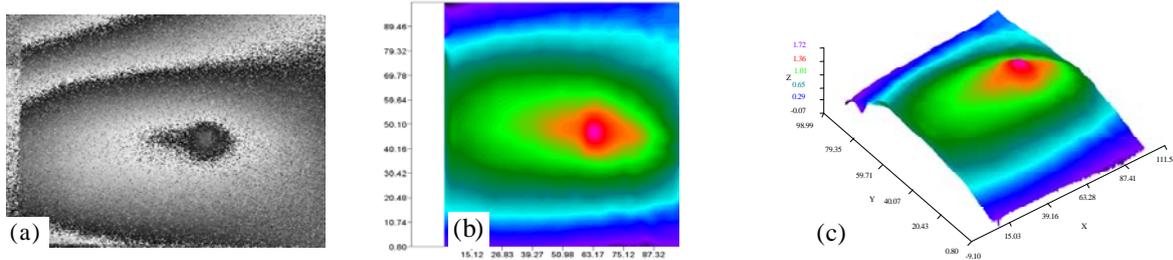
Fig 6 - Detecção de um defeito numa placa laminada ensaiada em RSA: (a) Mapa de fase; (b) Representação em falsa cor; (c) Tridimensional.

Nas figuras 6 (a, b e c) a 9 (a, b e c) são apresentados os resultados obtidos para as condições de fronteira e placas consideradas. Nestas figuras pode observar-se o campo de deslocamentos obtido, sendo as dimensões em x, y e z em [mm]. Os resultados apresentados referem-se sempre ao mesmo defeito, para cada uma das placas ensaiadas, sendo apresentados de diferentes formas gráficas, devido ao sistema de tratamento de dados utilizado (Martínez *et al*, 2007). Desta forma, os autores pretendem identificar claramente a presença dos defeitos.

Estes valores foram obtidos através das figuras 6 (b) a 9 (b). A profundidade a que os defeitos se encontram não pode ser detectada por recurso a esta técnica de análise não destrutiva.

Conforme se pode ver nas figuras 6 (a) a 9 (a) a presença dos defeitos é detectada através da descontinuidade observada nas franjas de interferência. Uma maior densidade de franjas indicia maiores deslocamentos. De acordo com as figuras 6 e 7, e 8 e 9, respectivamente, pode-se observar que a placa encastrada apresenta um defeito de maiores dimensões, de acordo com o apresentado na tabela 1. Este facto pode ser explicado pela maior rigidez da

geométricas, e nas mesmas condições de impacto, um menor valor de área de dano, por ocorrer uma maior dissipação de energia. Comparando as figuras 6 e 8 e as figuras 7 e 9, respectivamente, também se observa que as placas quadradas, mais rígidas, apresentam um maior valor de dano, relativamente às retangulares, o que é confirmado pelos valores da tabela 1.

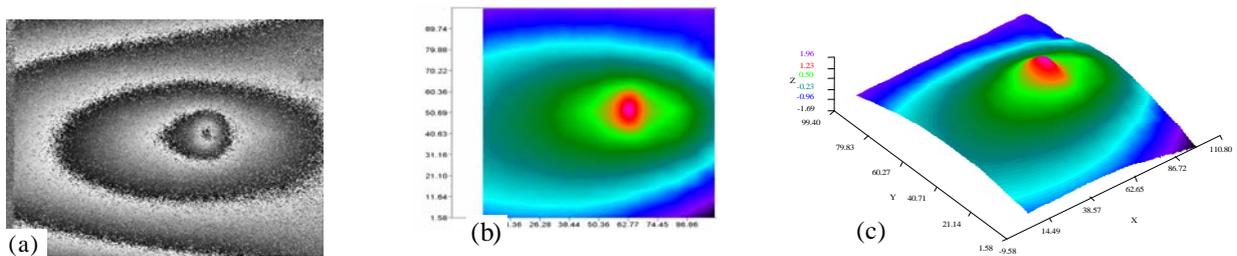
Fig 7 - Detecção de um defeito numa placa laminada ensaiada em RE: (a) Mapa de fase; (b) Representação em falsa cor; (c) Tridimensional.

montagem. A placa encastrada tem um comportamento mais rígido do que a simplesmente apoiada, o que implica um menor coeficiente de amortecimento, logo menor dissipação de energia, que se traduz no aparecimento de um defeito de maiores dimensões. Ao contrário, a montagem em que a placa é simplesmente apoiada é menos rígida, pelo que seria de esperar, para as mesmas propriedades mecânicas e

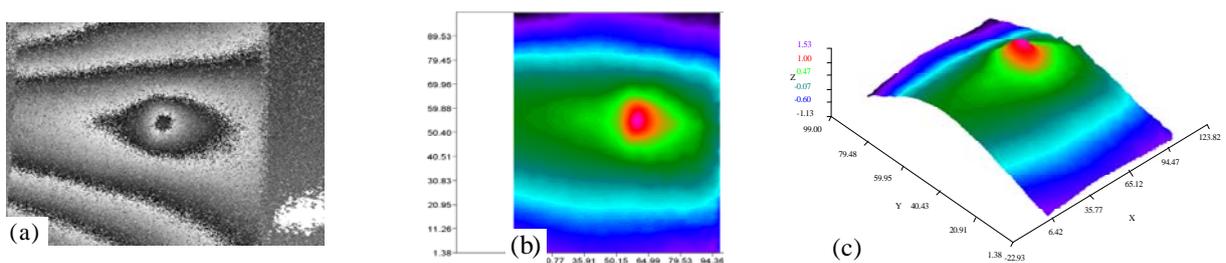
Fig 8 - Detecção de um defeito numa placa laminada ensaiada em QSA: (a) Mapa de fase; (b) Representação em falsa cor; (c) Tridimensional.

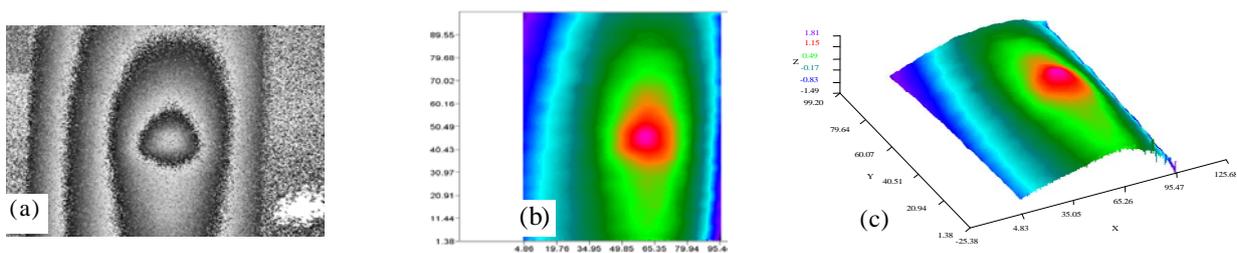
Fig 9 - Detecção de um defeito numa placa laminada ensaiada em QE: (a) Mapa de fase; (b) Representação em falsa cor; (c) Tridimensional.
