AVALIAÇÃO EXPERIMENTAL DO COMPORTAMENTO DE FRONTAISS POMBALINOS SOB ACÇÃO DE CARGAS HORIZONTAIS

Maria João Teixeira¹, Ana Gonçalves², João Gomes Ferreira³, João Appleton⁴

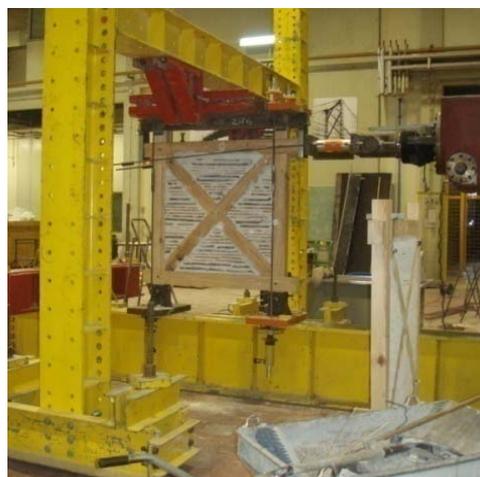
Fig. 3 - Montagem dos ensaios

Os ensaios envolveram a aplicação de carga horizontal e vertical aos módulos e, desta maneira, foi criada toda uma estrutura para que fosse possível a sua concretização. O equipamento fixo utilizado, existente no laboratório, consiste em: fundação, viga metálica de base, actuador de parafuso, parede de reacção e um pórtico de contraventamento lateral. O esquema geral do equipamento fixo encontra-se na Fig. 3.

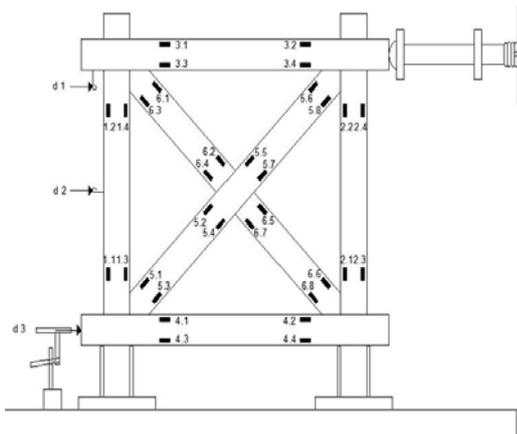
Fig. 4- Instrumentação

Relativamente à instrumentação foram utilizados diversos deflectómetros (d1, d2 e d3) e extensómetros, posicionados e numerados conforme o esquema da Fig. 4

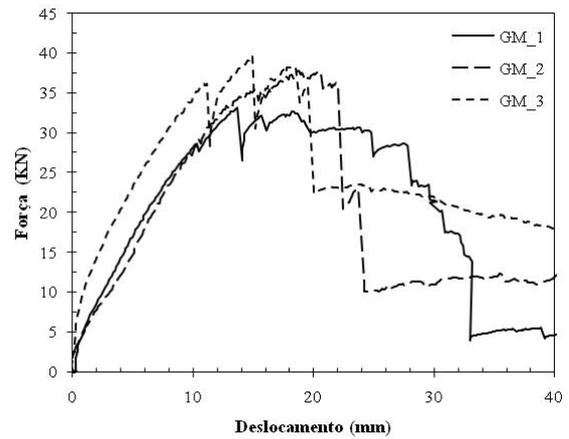
Fig. 5 - Gráfico força-deslocamento intermédio (d2) das gaiolas de madeira

Os diagramas força-deslocamento obtidos para as gaiolas de madeira (GM) apresentam-se na Fig. 5.

Analisando o comportamento das três curvas pode-se dizer que GM1 e GM2 têm um comportamento muito semelhante. Observa-se que a GM3 apresenta uma rigidez superior mas, no entanto, tem um início de rotura prematura em relação às outras, ou seja, tem uma queda brusca do valor da força em primeiro lugar, isto é, para um menor deslocamento. Esta diferença pode-se dever ao facto de este elemento apresentar menores folgas nas ligações entre elementos de madeira, (que foram colmatadas com palmetas) relativa-

A GM2 apresenta uma rotura mais tardia, ou seja, alcança valores superiores de deslocamento, sendo esta referente a uma rotura numa secção cheia. Em relação aos modos de rotura, a GM2 apresenta uma rotura mais brusca, no sentido em que as outras voltam a ganhar um pouco de rigidez. Em relação às forças de rotura, a GM1 atinge valores mínimos da força, o que deve estar associado ao facto de este elemento apresentar um modo de rotura de instabilidade do nó central das diagonais.

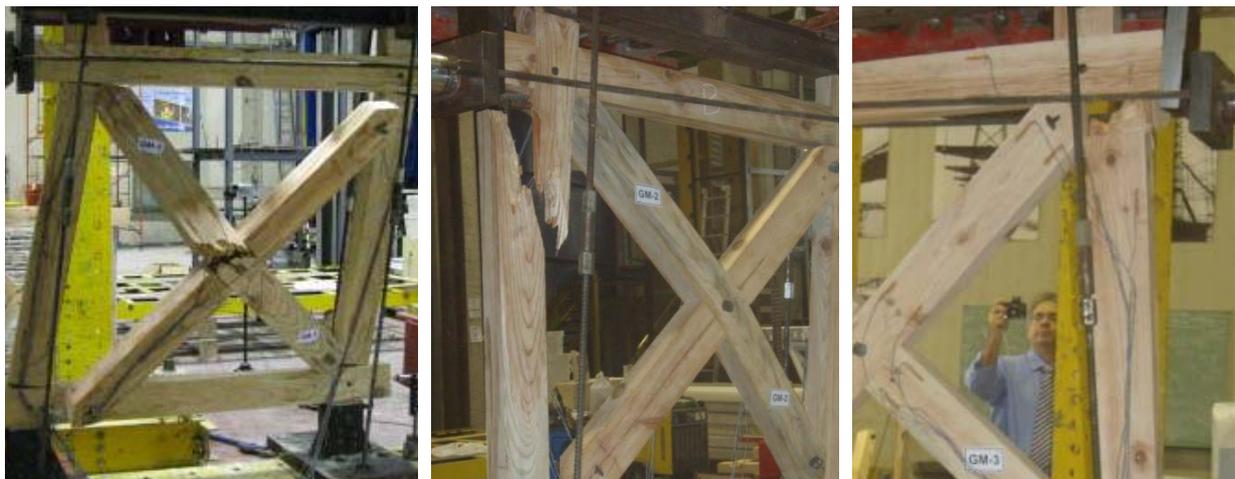
Fig. 6 - Modos e cargas de rotura das gaiolas de madeira

Apresenta-se, na Fig. 6, o resumo dos modos de rotura das gaiolas de madeira indicando-se a força de rotura respectiva.

a) GM1: Rotura do nó central da diagonal comprimida - secção maia madeira, com força de rotura de 33 kN

b) GM2: Rotura do prumo traccionado - secção cheia, com força de rotura de 38 kN

c) GM3: Rotura do nó de aplicação da carga - secção meia madeira, com força de rotura de 36 kN

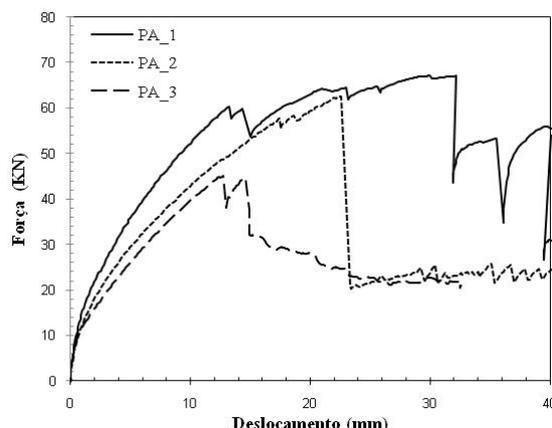
Fig.7 - Gráfico força/deslocamento intermédio (d2) das paredes de alvenaria

Da mesma maneira que para as gaiolas de madeira, apresentam-se os diagramas força/deslocamento para os modelos de paredes de alvenaria (Fig. 7).

Em relação às paredes de alvenaria, estas possuem em geral maior rigidez e maior força máxima. PA1 apresenta a maior rigidez enquanto que PA3 a menor. PA1 e PA2 atingem valores superiores de força visto que PA3 sofreu uma rotura precoce num apoio, possivelmente devido a algum defeito localizado. PA2 apresenta uma rotura inicial mais tardia e mais brusca, o que está associado ao seu modo de rotura ter ocorrido na secção cheia do prumo traccionado. PA1 atinge os maiores valores de força e de deslocamento e força máxima, tendo tido um modo de rotura por

Como seria de esperar, as paredes de alvenaria possuem uma rigidez e resistência superior às gaiolas de madeira. Apenas a gaiola de madeira 3 (GM3) se encontra muito próxima da parede de alvenaria 3 (PA3). De facto, a GM3 apresenta uma rigidez muito superior em relação às restantes gaiolas de madeira, como já referido, o que se poderá dever à existência de menores folgas nas ligações.

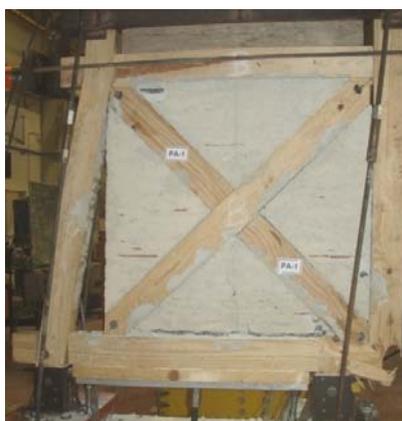
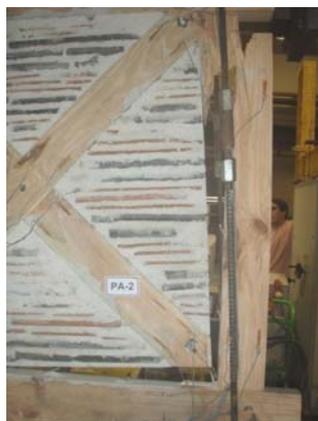
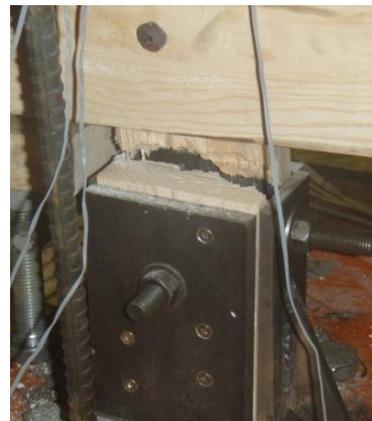
Fig. 8 - Modos e cargas de rotura das paredes de alvenaria

a) PA1: Rotura por esmagamento do nó inferior, com uma força de rotura de 60 kN

b) Rotura do prumo traccionado – secção cheia, com uma força de rotura de 63 kN

c) Rotura do prumo traccionado no apoio, com uma força de rotura de 45 kN

Resumidamente pode-se afirmar que três dos seis modos de rotura se deram no prumo traccionado (dois em paredes de alvenaria e um em gaiola de madeira), dois deram-se por esmagamento de nós (um deles no nó de ligação das duas diagonais e o outro no nó inferior mais afastado do macaco mecânico) e outro ainda devido a um defeito localizado no apoio traccionado (Fig. 8). Observou-se também, uma variação (diminuição) de rigidez dos elementos desde do início dos ensaios. Para esta variação poderá ter contribuído a eventual ocorrência de rotações de corpo

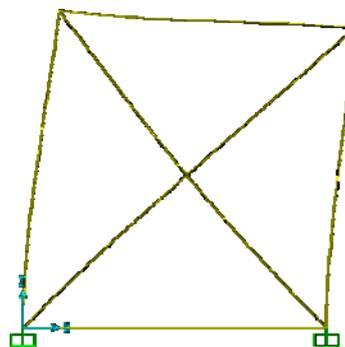
Fig. 9 - Modelo numérico

Foi realizada uma simulação numérica simplificada com base num modelo elástico linear, em que os elementos de madeira foram simulados com elementos de viga e a alvenaria com elementos de casca (Fig. 9).

A rigidez da madeira ($E = 10,6 \text{ GPa}$) foi obtida em ensaios sobre provetes e a da alvenaria foi estimada com base na bibliografia.

Foram testadas diferentes formas de ligação entre os elementos de madeira (ligações contínuas ou articuladas), diferentes comportamentos dos apoios (com

ou sem restrição de rotação) e diferentes formas de simular o comportamento das diagonais comprimida e traccionada.

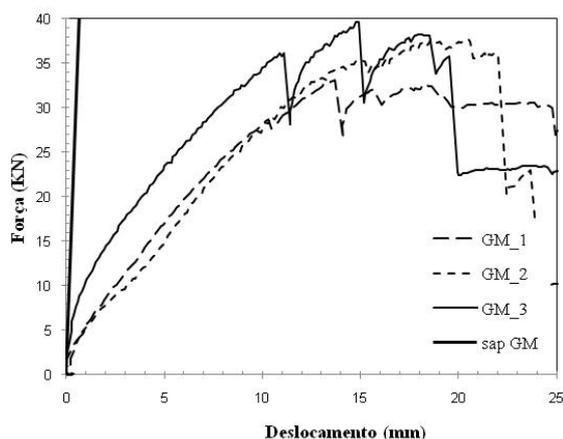
Fig. 10 - Gráfico força/deslocamento intermédio relativo das gaiolas de madeira ensaiadas e modelo numérico

Na Fig. 10 apresenta-se o confronto dos três módulos de madeira ensaiados experimentalmente e a recta equivalente à rigidez do modelo numérico 4. O modelo numérico corresponde à rigidez da zona inicial do gráfico experimental.

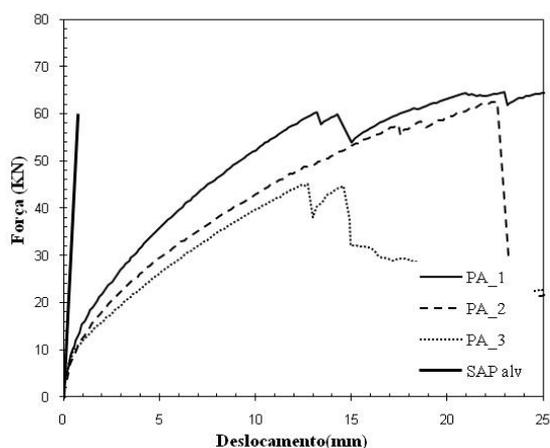
Fig. 11 - Gráfico força/deslocamento intermédio relativo das paredes de alvenaria ensaiadas e modelo numérico

Na Fig. 11 apresenta-se o confronto dos três módulos de madeira com alvenaria ensaiados experimentalmente e a recta equivalente à rigidez do modelo numérico 4. Como se pode observar, e tal como nas gaiolas de madeira, o modelo numérico utilizado apresenta uma rigidez muito superior às rigidezes experimentais, apenas se identificando uma tangência para valores muito reduzidos da força.

Pôde-se ainda verificar que o modelo numérico sobrestima, em geral, os esforços normais, sobretudo na diagonal traccionada pois, na realidade, esta não absorve tracções significativas visto que os seus nós se desligavam da estrutura durante os ensaios. Os modelos numéricos subestimam, de
