COMPORTAMENTO À FLEXÃO DO AÇO AISI L6 PARA MOLDES APÓS MAQUINAGEM DE ACABAMENTO POR ELECTROEROSÃO

M. Melo, P. Vassalo, M. Santos

Instituto de Materiais e Tecnologias de Produção, INETI, Estrada do Paço do Lumiar, 1600 Lisboa

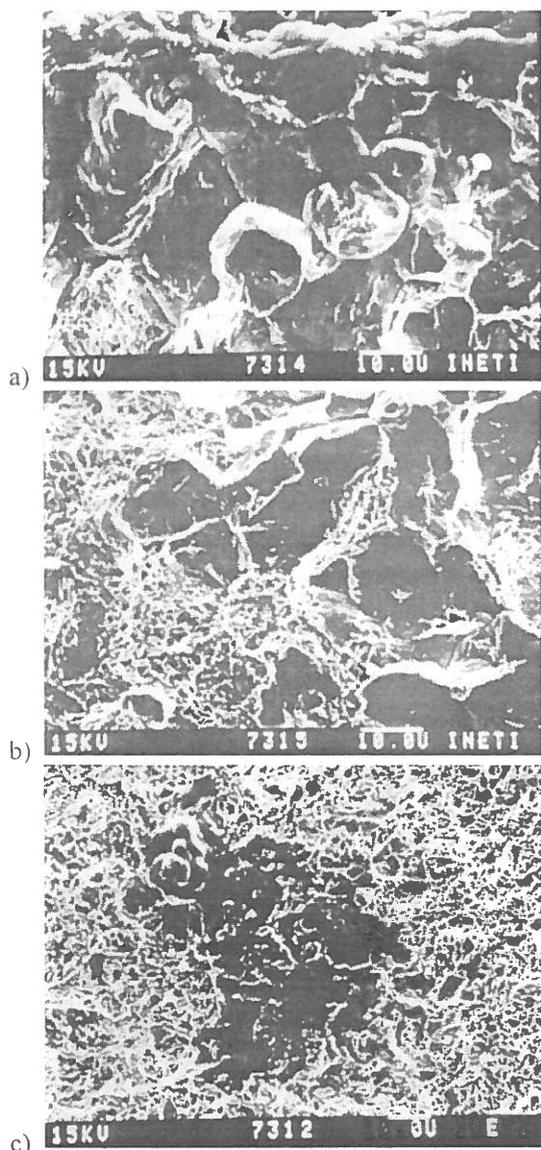
A iniciação da fractura na camada branca (Fig. 5a) parece ter ficado a dever-se a algumas pré-fissuras existentes e defeitos de superfície, mas principalmente à

característica de fragilidade da sua estrutura.

Na zona termicamente afectada (Fig. 5b) foi identificada uma superfície de fractura com características de heterogeneidade da microestrutura. Este aspecto caracterizava diversos aspectos de fractura do material, como ductilidade, fragilidade intergranular e transgranular.

Fig. 5: Microfractografias de superfícies de fractura de provetes de flexão do aço AISI L6: a) Início da fractura junto à camada branca, com aspecto de fractura frágil; b) Zona de propagação, com aspecto de fractura mista ductil e frágil (100 μm de profundidade); c) Iniciação numa inclusão no material (ver Fig. 4c).

Foram também identificadas zonas de iniciação da fractura em sub-camadas, na zona térmicamente afectada, resultante

da existência de inclusões de Ca e K (Fig. 5c), tendo-se utilizado um espectrómetro de energias dispersivas acoplado a um microscópio electrónico de varrimento.

A avaliação da superfície de fractura dos provetes permitiu indiciar uma iniciação, baseada numa fissuração frágil da camada branca e num mecanismo de fractura frágil/ dúctil na zona térmicamente afectada. Esta zona térmicamente afectada, responsável por uma fissuração e fractura heterogénea está provavelmente associada a uma modificação microestrutural do material base do provete maquinado, originando fissurações do tipo frágil transgranular e intergranular e dúctil.

A terceira situação de fractura, iniciada próximo da face de tensões máximas e gerada nas camadas superficiais térmicamente afectadas, parece ter-se ficado a dever à fragilidade e heterogeneidade da microestrutura. Observou-se que o aço AISI L6 sofreu uma alteração microestrutural em profundidade, cuja identificação ainda não se completou em termos de composição, estrutura, dureza e espessura, mas cujo modo complexo de iniciação de fractura, indicia uma alteração
