# Degradação do betão por reacções álcalis-agregado: Exemplos de diagnóstico/prognóstico em pontes

**RESUMO:** A ocorrência, essencialmente na última década, de um grande número de estruturas de betão degradadas por reacções álcalis-agregado (RAA) em Portugal, motivou a necessidade de se avaliarem os métodos de caracterização da reactividade aos álcalis de agregados para betão, bem como os métodos de diagnóstico e de prognóstico da reacção em estruturas de betão afectadas.

Este trabalho tem como objectivo apresentar exemplos de recentes estudos de diagnóstico/prognóstico, efectuados no LNEC, de obras de arte afectadas por RAA em Portugal, ilustrando a metodologia de caracterização empregue.

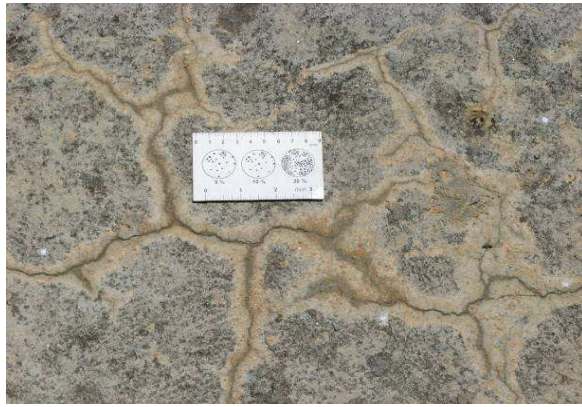
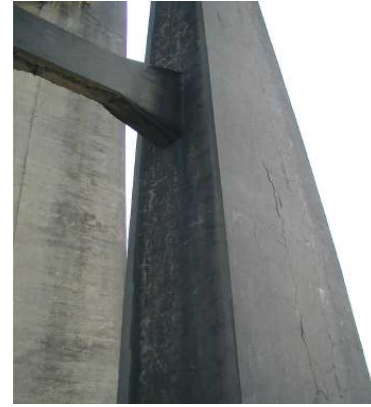
Figura 1. (a) Pormenores da fissuração tipo “map-cracking” no topo do maciço do pilar de uma ponte; (b) Fissuração orientada segundo as armaduras principais num pilar de uma ponte.

O tipo de fissuração presente está também relacionado com o tipo de estrutura. No betão não armado essa fissuração encontra-se geralmente distribuída de forma aleatória, constituindo uma rede de fissuração designada por “map-cracking”. No betão armado, as forças expansivas internas encontram-se restringidas pelas armaduras, o que origina uma fissuração que pode estar direccionada segundo uma ou duas direcções, como ilustrado na ‘Figura 1’.

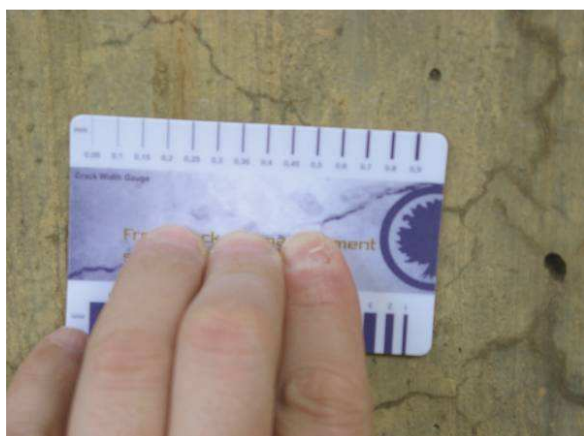
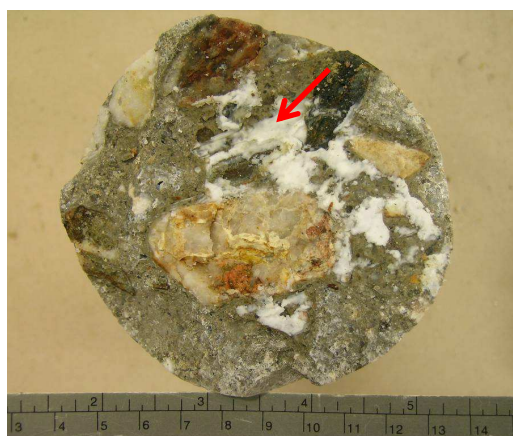
A fissuração que foi detectada atinge sobretudo os pilares e seus maciços dentro de água. Este é um factor de extrema importância, pois como se sabe, a par da elevada alcalinidade do betão, a presença de humidade frequente ou a realização de ciclos de molhagem-secagem, é um dos factores que mais contribui para o mecanismo acelerador da RAS. A simples observação macroscópica de carotes extraídas nas zonas mais fissuradas da estrutura permitiu logo confirmar a suspeita de que o betão se encontraria afectado por reacções expansivas internas, uma vez que eram evidentes produtos brancos a preencher poros e interfaces agregado-pasta, tal como se pode ver na 'Figura 7'.

Figura 7. (a) Pormenor do padrão de fissuração num pilar com medição da dimensão das fissuras; (b) Pormenor de uma carote retirada de um pilar da ponte em que são visíveis poros, fissuras e interfaces preenchidas por material com aspecto de gel RAS. De notar ainda a ocorrência de orlas de alteração em torno de alguns agregados siliciosos.
