PROCESSO DE MONITORIZAÇÃO ADOPTADO NA RECONSTRUÇÃO DO PANO DE MURALHA SE DO BALUARTE DO CAVALEIRO EM CHAVES

J. T. Q. S. Pinto¹, H. S. A. Varum², J. P. M. Guedes³, J. J. L. Morais¹

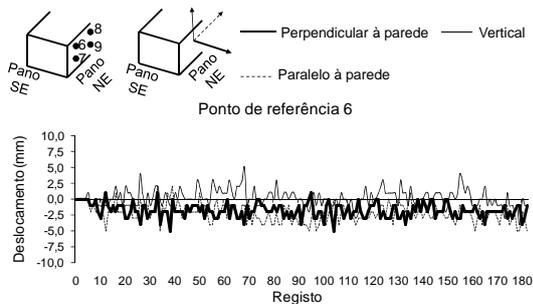
Fig 4a - Evolução do deslocamento do ponto de referência 6 relativo ao pano NE

É possível observar que nenhum desses pontos de referência apresentou uma evolução da componente de deslocamento monotonicamente crescente ao longo do tempo. Essa evolução foi oscilatória e os valores máximos absolutos foram para todos os pontos inferiores a 6,0 mm. O valor médio das componentes de deslocamento desses pontos foi inferior a 2,0 mm, com excepção da componente de deslocamento perpendicular do ponto de referência 8 que apresentou um valor médio de 2,7 mm.

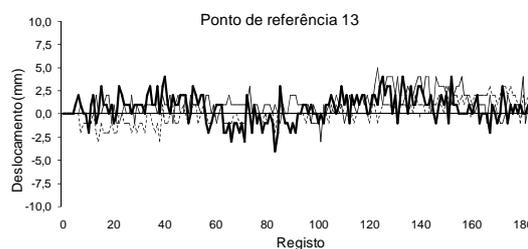
Fig 6b - Evolução do deslocamento do ponto de referência 13 relativo ao cunhal de ligação dos panos SE e SO

Os pontos de referência 12 e 13, figura 2b, foram definidos para monitorizar o cunhal de ligação dos panos SO e SE. A evolução do deslocamento destes pontos ao longo da execução da empreitada está representada na figura 6. Também para estes pontos não se verificou uma tendência crescente na generalidade das componentes de deslocamento e o valor médio dessas componentes de deslocamento nunca excedeu os 2,0 mm, o que mostra que este cunhal não foi afectado de forma significativa, em termos de comportamento estrutural, pelo facto do pano SE ter sido quase totalmente demolido e posteriormente reconstruído.

Os pontos de referência 12 e 13 também apresentaram uma evolução de componente vertical de deslocamento semelhante à anteriormente descrita para os pontos 4 e 5, embora de forma menos pronunciada (figura 6).

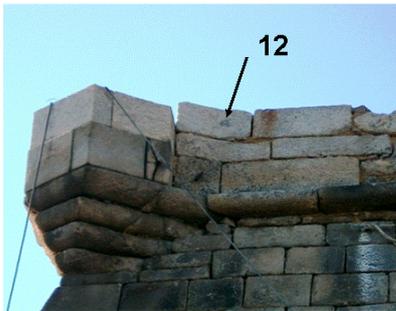
Fig 7b - Localização do ponto de referência 12 relativo ao cunhal de ligação dos panos SE e SO

Através da figura 6 também se observa que a componente paralela de deslocamento do ponto 12 sofreu uma evolução tendencialmente crescente entre os registos 141 e 167 (de Setembro a Dezembro de 2006). Este comportamento justifica-se pelo facto do bloco de pedra onde estava colado o reflector que materializou este ponto de referência estar localizado na última fiada de pedra do cunhal (figura 7) e ter sido sucessivamente movimentado ao longo desse período de tempo. Este movimento esteve relacionado com a execução da empreitada. Essa evolução da componente paralela de deslocamento do ponto 12 estabilizou a partir do registo 167.
