INSTRUMENTAÇÃO DAS PÁS DIRECTRIZES DA TURBINA WELLS DA CENTRAL DE ONDAS DA ILHA DO PICO

INSTRUMENTATION OF THE GUIDE VANES FROM THE WELLS TURBINE INSTALLED ON THE PICO POWER PLANT

M. Vieira¹, A. Ribeiro², A. Sarmiento^{1,3}, L. Reis¹

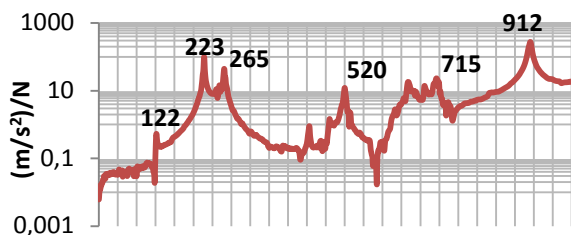
Fig 12 – Função de transferência que representa a resposta de uma das pás do lado-terra a uma excitação controlada e conhecida.

As respostas obtidas variam de forma pouco significativa de pá para pá, variando também ligeiramente consoante a localização do acelerómetro na pá (como seria de esperar). As pás com fissuras apresentam, na generalidade, frequências naturais inferiores, consequência da perda de rigidez por parte das mesmas.

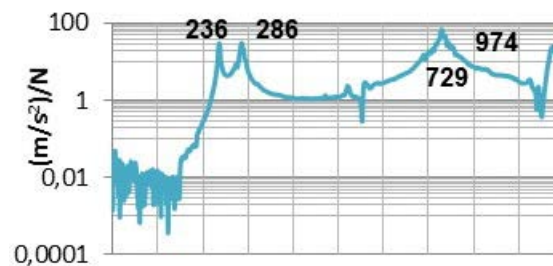
Nos ensaios das pás do lado-mar, apesar de a curva obtida ser também semelhante às do lado mar, existe um padrão característico nas frequências mais baixas (na gama dos 0-150 Hz), semelhante a ruído (Fig. 13). Isto indica que a pá se encontra pouco encastrada, notabilizando que as pás do lado-mar possuem, também elas, fissuras nas regiões de encastramento e que, por estarem há mais tempo instaladas, podem já ter evoluído para dimensões maiores que aquelas encontradas nas pás removidas do lado-terra.

Apesar disso, a propagação destas fissuras não parece ser preocupante já que, mesmo considerando a rotura total, a pá ficaria encastrada entre os dois discos do estator.

Fig 13 – Função de transferência que representa a resposta de uma das pás do lado-mar a uma excitação controlada e conhecida.

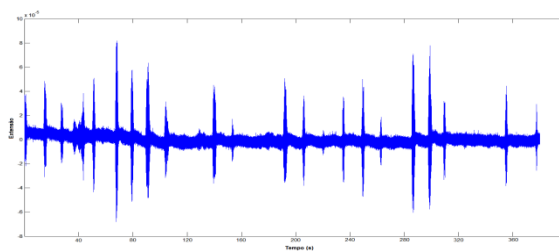
São notórios, neste sinal temporal, diversos padrões que se caracterizam por uma grande amplitude de extensões num curto espaço de tempo. Estes padrões estão associados à entrada em perda da turbina, sendo resultado das vibrações que este fenómeno induz nas pás. Na Fig. 15 pode ser visto, com mais pormenor, o formato temporal de um destes padrões (neste caso, aquele associado à onda mais energética, i.e., aquela que provocou maiores extensões):

Fig 14 – Série temporal dos resultados obtidos com a leitura de um dos extensómetros de uma roseta.

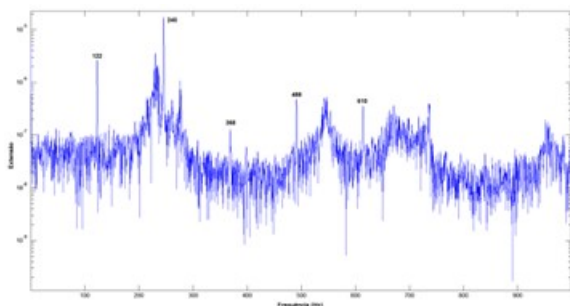
É notório o aparecimento da frequência da passagem das pás (122 Hz) e respectivas harmónicas, que vêm associadas à onda de pressão criada pela passagem destas. Por outro lado, a curva desta TRF é semelhante à curva estrutural obtida na determinação das frequências naturais (Fig. 12).

Fig 16 – TRF resultante da análise de um dos fenómenos de perda, em condições de operação (0-1000Hz).

Esta semelhança existente entre as funções de transferência das pás e a resposta em operação da pá indica-nos que os vórtices criados durante a entrada em perda da turbina não excitam uma frequência em particular mas antes uma determinada gama de frequências. Já que é possível visualizar a frequência natural da pá que se situa no intervalo de 900 a 1000 Hz, assume-se que esta gama de excitação possui uma amplitude que varia entre 0 e 1000 Hz. Também a passagem das pás e as suas harmónicas são relevantes para este carregamento, principalmente porque a velocidade de rotação da turbina varia desde as 750 e as 1450 rpm, sendo assim compreensível que a passagem das pás excite também uma gama considerável de frequências.

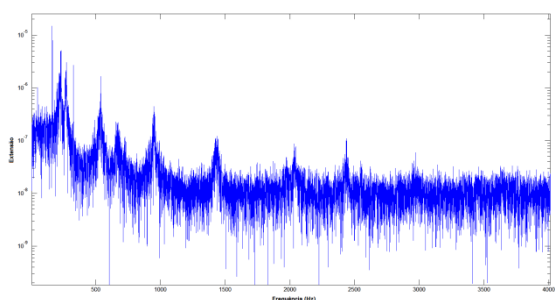
Na fig. 17 podemos visualizar a TRF da onda mais energética deste ensaio, na gama de 0-4000 Hz, onde se pode ver que a partir dos 3000 Hz deixam de existir solicitações na pá. Assume-se então que a libertação de vórtices resultantes da entrada em perda poderá excitar uma gama que vai até aos 3000 Hz. Continua neste caso a ser notória a aproximação desta resposta à curva estrutural da pá, assim como a presença da frequência da passagem das pás e algumas das suas harmónicas. A tensão de von Mises máxima registada tem o valor de, aproximadamente, 46 MPa, fazendo notar, mais uma vez, que as tensões a que as pás estão sujeitas são muito maiores que aquelas estimadas a partir do carregamento teórico.

Fig 17 – TRF resultante da análise de um dos fenómenos de perda, em condições de operação (0-3000Hz).

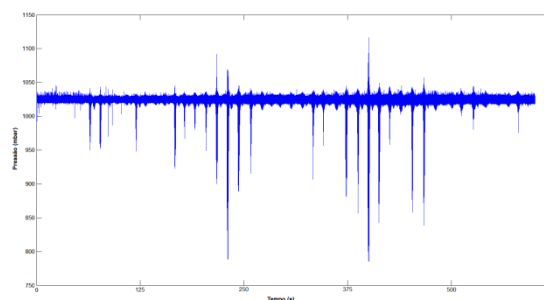
Fig 19 – Série temporal dos resultados obtidos com a leitura de um dos sensores de pressão.

Estes resultados apresentam padrões semelhantes aos encontrados nos dados adquiridos pelos extensómetros, servindo como indicadores da entrada em perda da turbina. No entanto, a análise mais cuidada de uma onda revela dois padrões distintos: um associado à subida da onda, e outro associado à descida da onda dentro da câmara de pressão (Fig. 20).

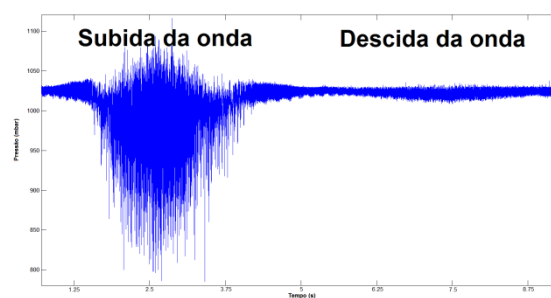
Fig 20 – Evolução temporal do sinal medido por um dos sensores durante uma onda em que se verificou entrada em perda da pá directriz.

Enquanto na descida da onda a variação da pressão estática na superfície da pá pouco varia, na subida da onda o padrão é característico da entrada em perda da turbina, notabilizando a existência de um carregamento aleatório e extremamente energético. Foi realizada uma TRF aos dados referentes a este fenómeno, com o intuito de se compreender como seria o espectro resultante do mesmo. No entanto, o espectro obtido apresentava elevado ruído, indicando que o sensor possui uma sensibilidade limitada, não lhe permitindo adquirir, com a precisão pretendida, o carregamento a que foi sujeito. Assim, optou-se pela aplicação de um filtro passa-baixo, com frequência de corte nos 20 Hz, já que estes resultados poderão, ainda,

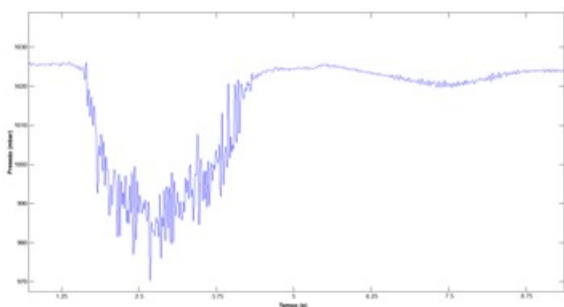
É possível verificar a evolução da pressão ao longo da onda analisada previamente, agora com a aplicação do filtro (Fig. 21). Na região da subida da onda, a queda abrupta de pressão confirma a entrada em perda da superfície da pá directriz, enquanto que na região da descida da onda, o perfil da pressão na superfície da pá é bastante menos abrupto.

Fig 21 – Evolução temporal do sinal medido por um dos sensores durante uma onda em que se verificou entrada em perda da pá directriz, após aplicação de um filtro passa-baixo com frequência de corte de 20 Hz.
