AVALIAÇÃO DOS PORTAIS DE PEDRA ARENÍTICA DA IGREJA DE SÃO LEONARDO UTILIZANDO TESTES NÃO DESTRUTIVOS

ASSESSMENT OF THE SANDSTONE PORTALS OF ST. LEONARDO'S CHURCH USING NON-DESTRUCTIVE TESTING METHODS

Carlos Chastre¹, Marco Ludovico Marques²

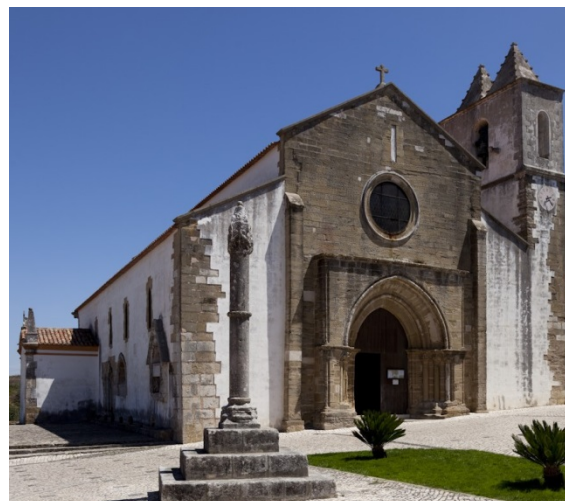
Fig. 1 – Igreja de São Leonardo (Fonte: Manuel-vbotelho, Wikimedia commons)

Na Igreja de São Leonardo a deterioração induzida por perda de material é a mais visível, sendo a alveolização a forma de degradação mais perniciososa na pedra do monumento. As fachadas da Igreja de São Leonardo (Fig. 1) mostram cavidades de alguns centímetros, tendo vários delas comprimento e profundidade superior a 10 cm (Fig. 7 à esquerda e ao centro). Outra forma importante de degradação na Igreja de São Leonardo é o descolamento de lascas, como pode ver visto no portal da fachada principal (Fig. 7 à direita).

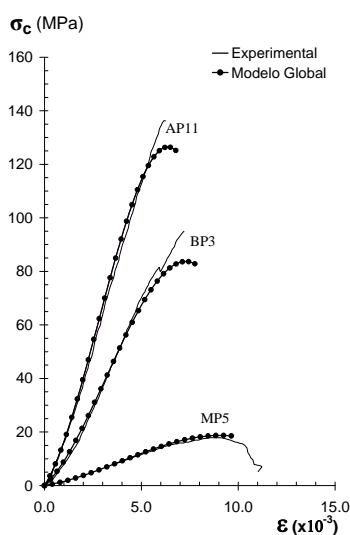
Fig. 4 - Resultados experimentais da caracterização dos arenitos e correspondente modelação dos diagramas tensão-deformação (Ludovico Marques et al. 2012b).

Posteriormente procedeu-se ao desenvolvimento e calibração de um modelo analítico que permite a simulação do comportamento mecânico das rochas à compressão em função de parâmetros físicos das variedades pétreas (porosidade). O método proposto aplicado a arenitos, encontra-se descrito detalhadamente em Ludovico-Marques et al. 2008 e aplicado a arenitos e granito em Ludovico-Marques et al. 2012b. Este método tem grande interesse em termos de aplicação a monumentos porque permite ter a curva de tensão-deformação da pedra (Fig. 4) em

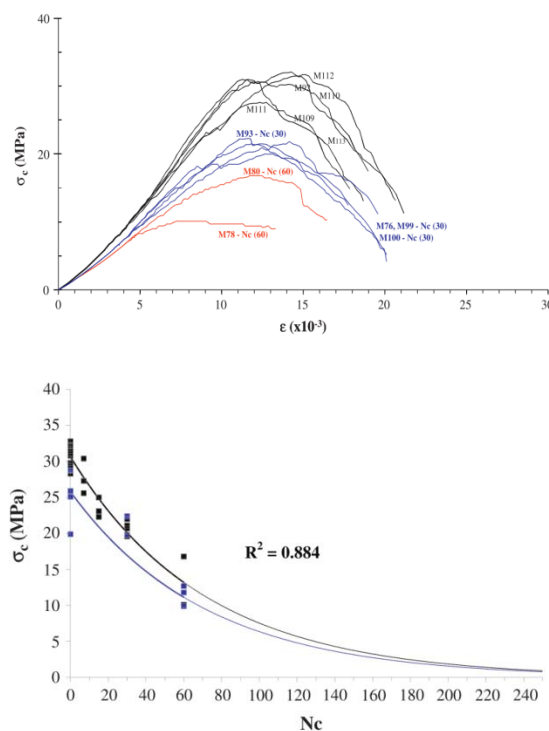
Fig. 5 – Diagramas tensão-deformação dos arenitos sujeitos a envelhecimento artificial por cristalização salina (em cima) e evolução da perda de resistência com o número de ciclos de envelhecimento (Nc) (Ludovico Marques e Chastre. 2012a).

função de parâmetros que podem ser obtidos através de ensaios não destrutivos, fornecendo parâmetros mecânicos para o projeto. Foram igualmente realizados testes para avaliar o efeito da cristalização salina em provetes de pedra arenítica utilizando uma câmara de envelhecimento acelerado, desenvolvida para o efeito. O comportamento mecânico dos provetes foi avaliado em ensaios de compressão realizados no início, durante e no fim do envelhecimento acelerado. Como se pode observar na Fig. 5 os resultados destes ensaios mostraram uma clara tendência decrescente no desempenho mecânico dos provetes de arenito com o número crescente de ciclos de envelhecimento (Nc).

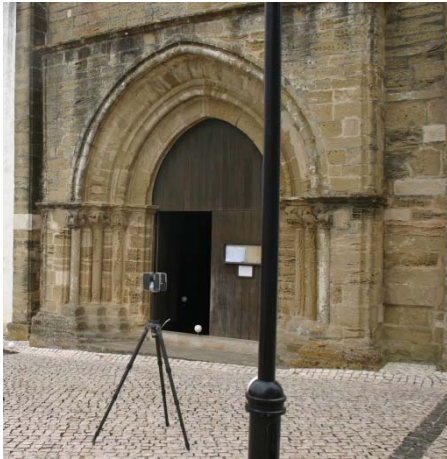
Fig. 6 – Pormenores da Igreja de São Leonardo e do equipamento de laser 3D.

A fim de complementar os trabalhos desenvolvidos anteriormente, fez-se um levantamento em 2014 da Igreja de São Leonardo, usando um equipamento de laser 3D (Fig. 6) no âmbito de um projeto de investigação entre a Universidade Nova de Lisboa e a Universidade da Extremadura (Chastre et al. 2014).

obtendo modelos 3D com medidas reais. Neste estudo, o dispositivo laser foi colocado na frente da fachada da igreja, no topo de uma estrutura de suporte, a fim de ter uma vista frontal perpendicular à fachada. O equipamento laser utilizado era composto por uma câmara de 70 megapixels, com um peso de 5 kg, e apresentando uma velocidade de leitura de 976.000 pontos/s e uma precisão de ± 2 mm.

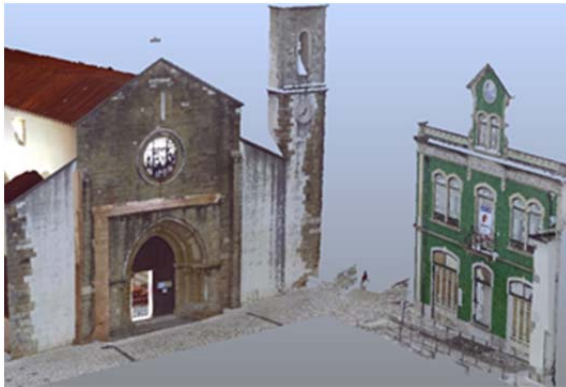
Fig. 11 – Vista geral do largo da Igreja de São Leonardo obtida com o varrimento laser 3D.

Na Fig. 11 mostra-se uma vista geral do largo da Igreja de São Leonardo obtida com o varrimento laser 3D e na Fig. 12 mostram-se diferentes vistas do lado sul dos capitéis do portal ocidental, obtidas através de uma fotografia normal (Fig. 12a) e do varrimento laser 3D (Fig. 12b). A imagem apresentada na Fig. 12 b) foi obtida através do tratamento da nuvem de pontos conseguida através do varrimento laser 3D e mostra os cortes de 5 mm realizadas em diferentes níveis usados para medição dos alvéolos.
