LABORATÓRIO NACIONAL
DE ENGENHARIA CIVIL

SOBRE A DEGRADAÇÃO FÍSICA DOS AZULEJOS DE FACHADA EM LISBOA

RELATÓRIO 303/2011 – NPC

Este Relatório contém os resultados de um estudo levado a cabo pelo LNEC sobre a degradação do património azulejar urbano da Cidade de Lisboa. Inclui uma sistematização das formas de degradação dos azulejos de fachada e notas sobre as suas causas.

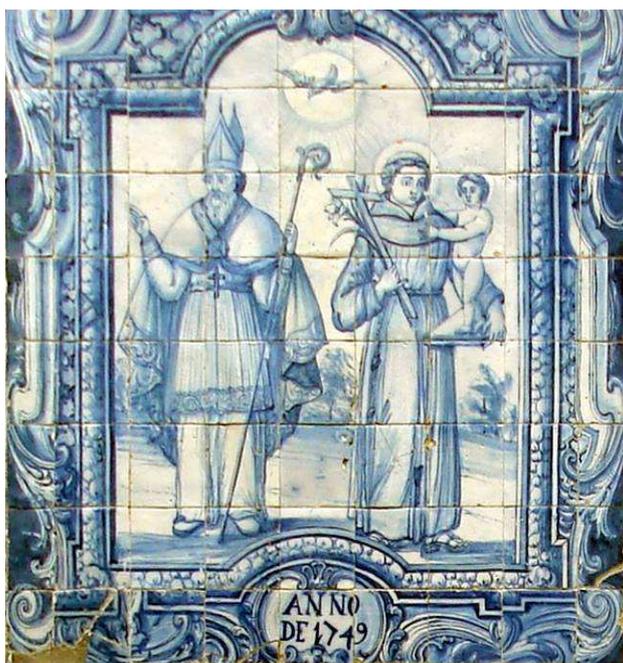
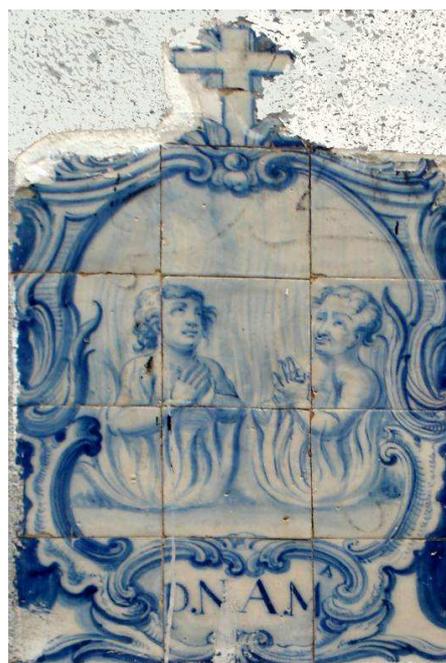
No período pré-industrial, a utilização exterior era limitada a coruchéus, jardins, fontanários e pequenos painéis geralmente com representações religiosas, algumas das quais ostentam datas anteriores ao terramoto de 1755 e se encontram num estado de conservação admirável (figura 1) que, se como tudo indica corresponderem à época de montagem em fachada, só por si atestam a durabilidade potencial do azulejo português.

Figura 1- Registo de São Marçal e Santo António na Rua dos Remédios em Alfama (datado “1749”) e “Alminhas” do século XVIII na Rua do Diário de Notícias ao Bairro Alto

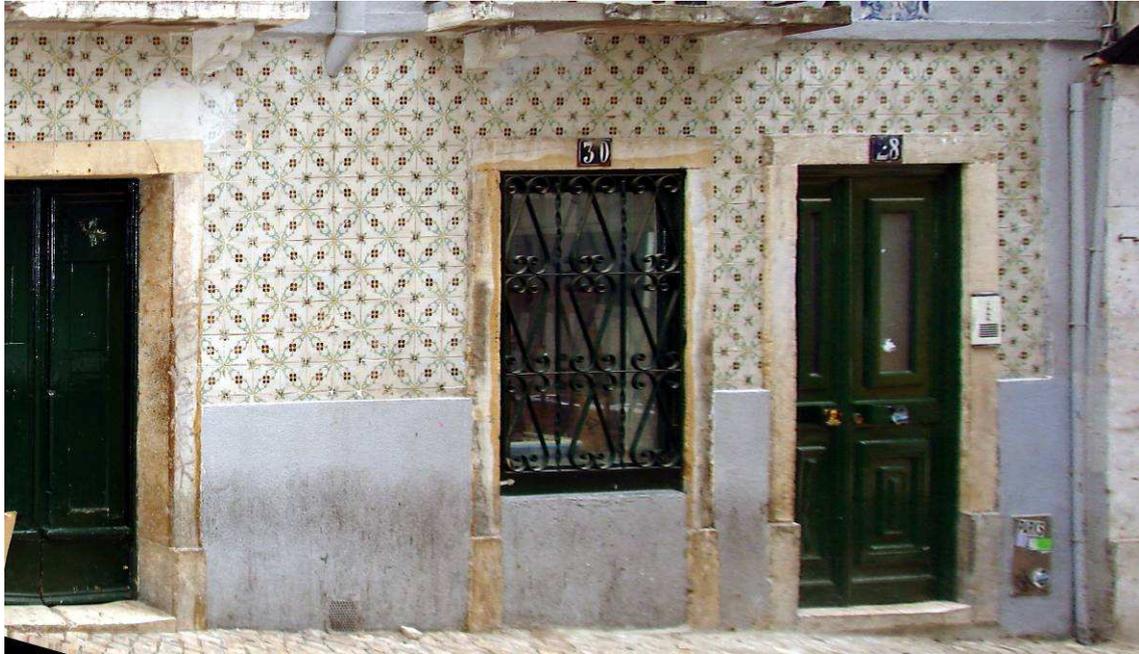
Figura 2a- Fachada na Rua do Diário de Notícias ao Bairro Alto com azulejos D. Maria (finais do séc.XVIII) aplicados em data desconhecida

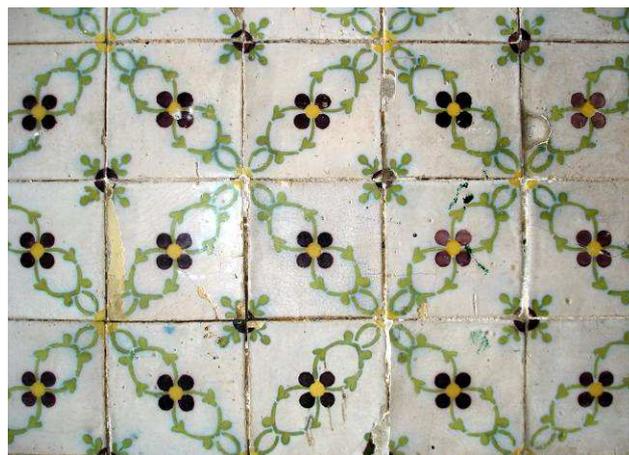
Figura 2b- Padrão de azulejo D. Maria na fachada da Rua do Diário de Notícias

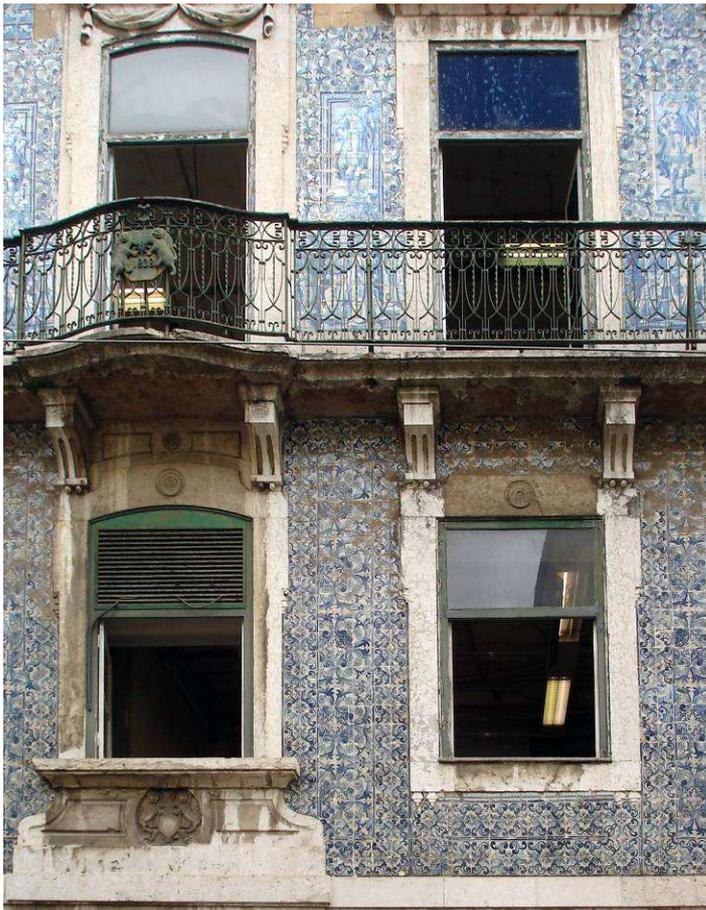
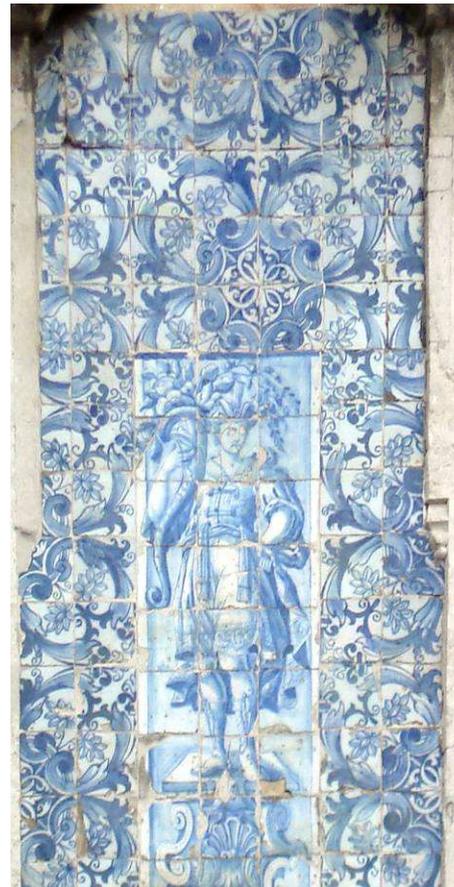
Figura 3a- Pisos superiores de uma fachada na Rua Nova da Trindade. A cartela na varanda tem a data “1838” que se presume ser a data do azulejamento

Figura 3b- Detalhe do último piso com imagem do que pode ser um reaproveitamento de azulejos do demolido Convento da Trindade [2]

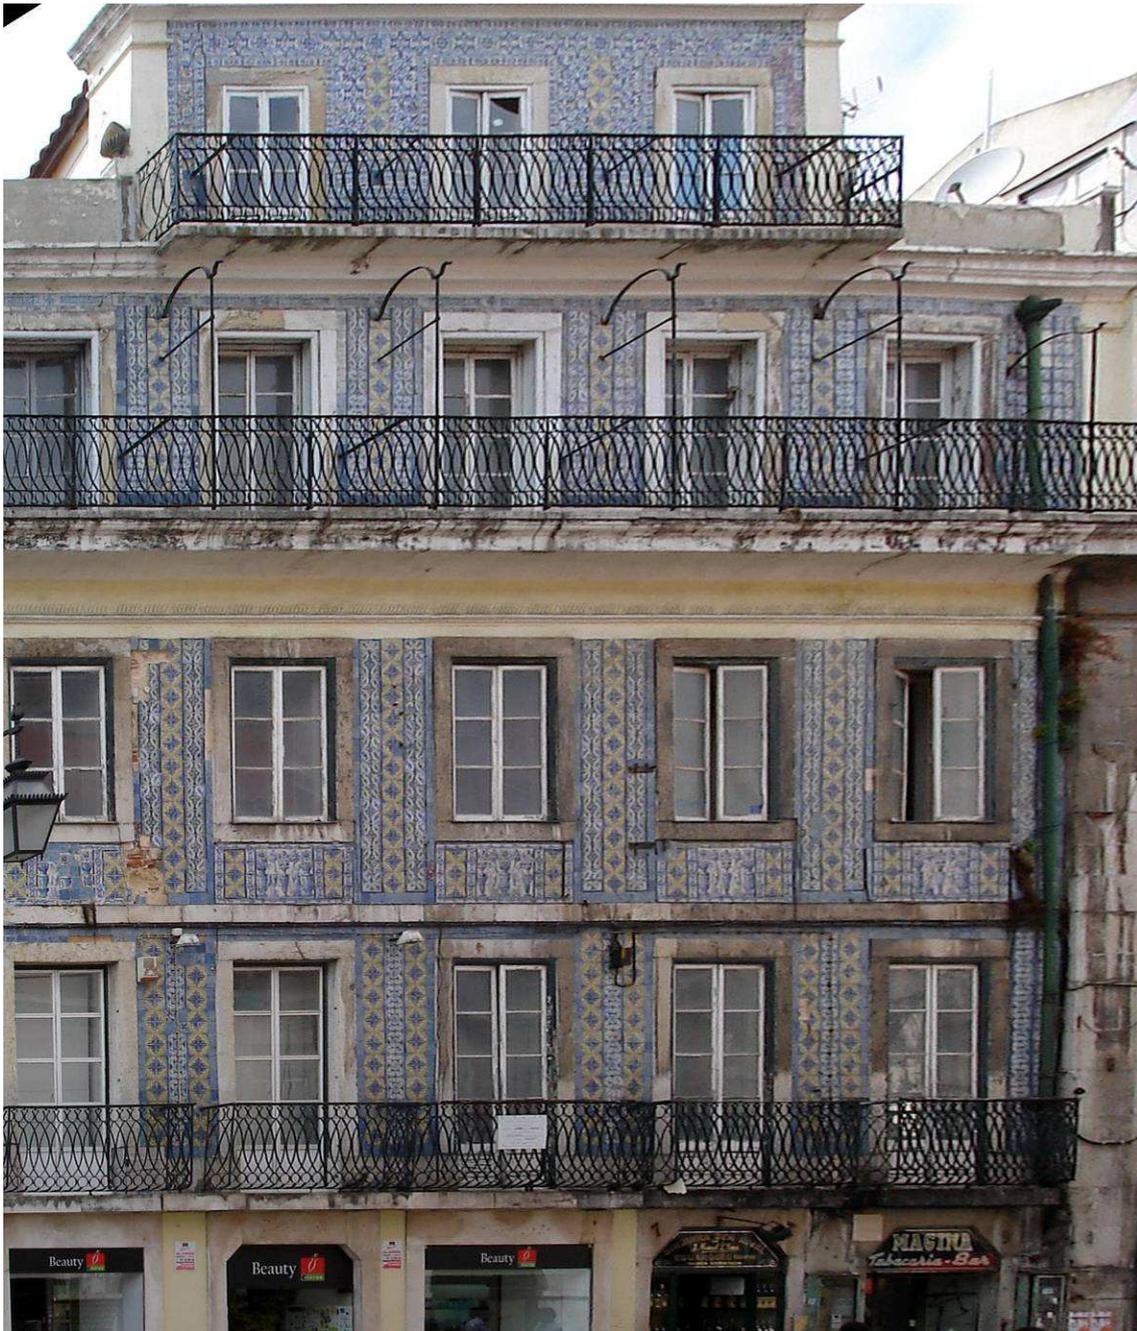
Figura 4- Fachada na Rua das Portas de Santo Antão com azulejamento arcaico¹

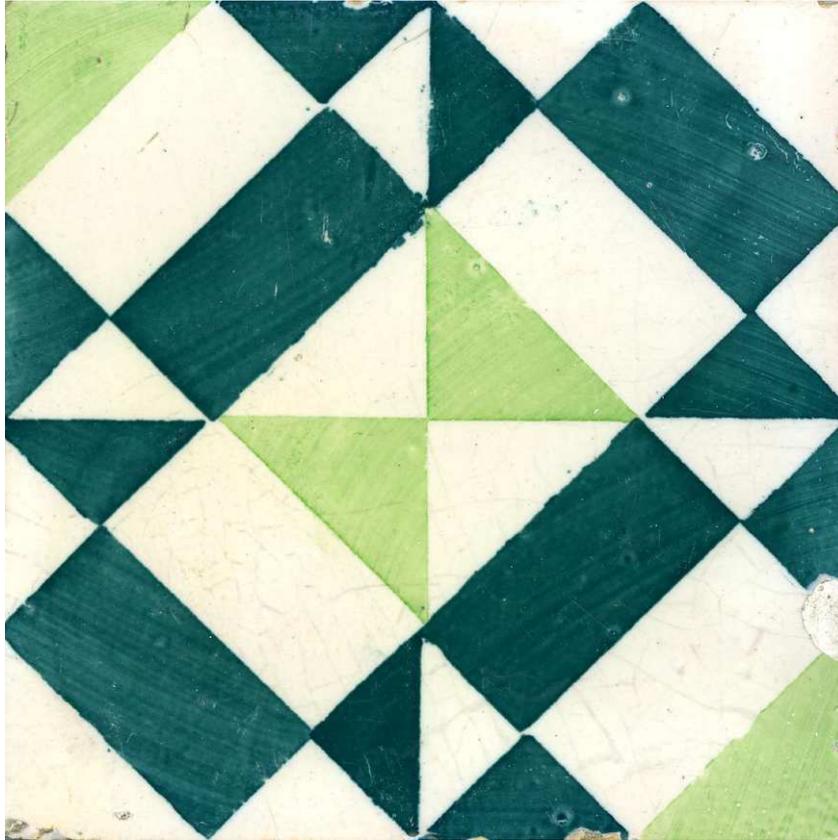
Figura 5- Azulejo da Fábrica Roseira (tardo marcado “R.”) datável de finais do séc. XIX, evidenciando as pinceladas de cor aplicadas através das aberturas da estampilha

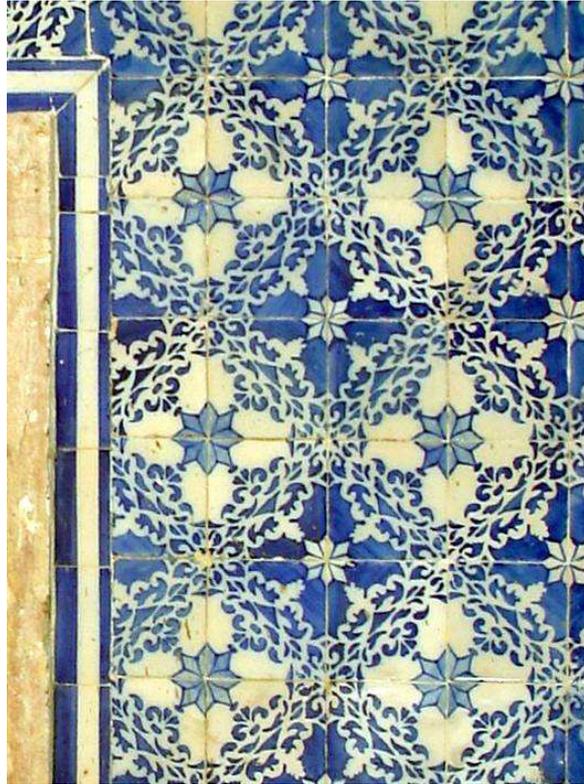
Figura 6- Azulejos de fachada montados em padrão 2x2 obtido a partir de azulejos individualmente idênticos

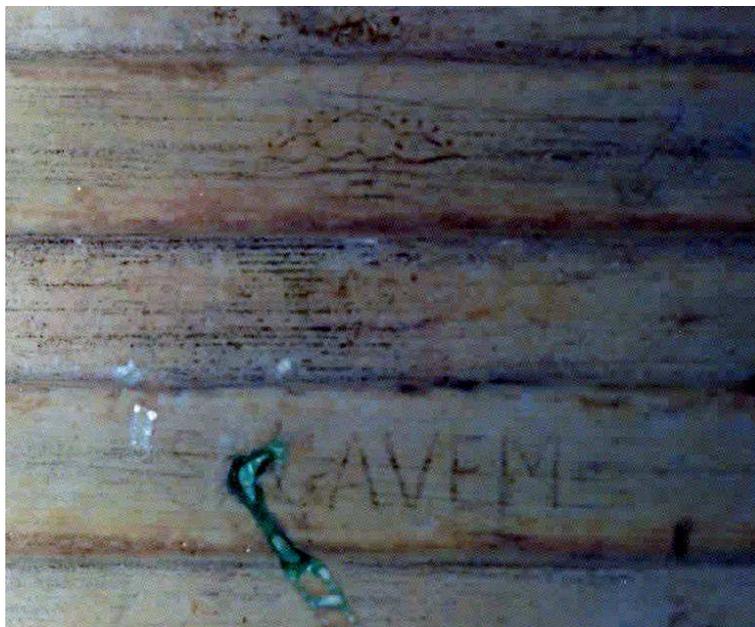
Figura 7- Pormenor de um tardoiz típico de um azulejo em pó de pedra marcado “SACAVÉM” e com a coroa indicativa da “Real Fábrica” (primeira década do século XX).

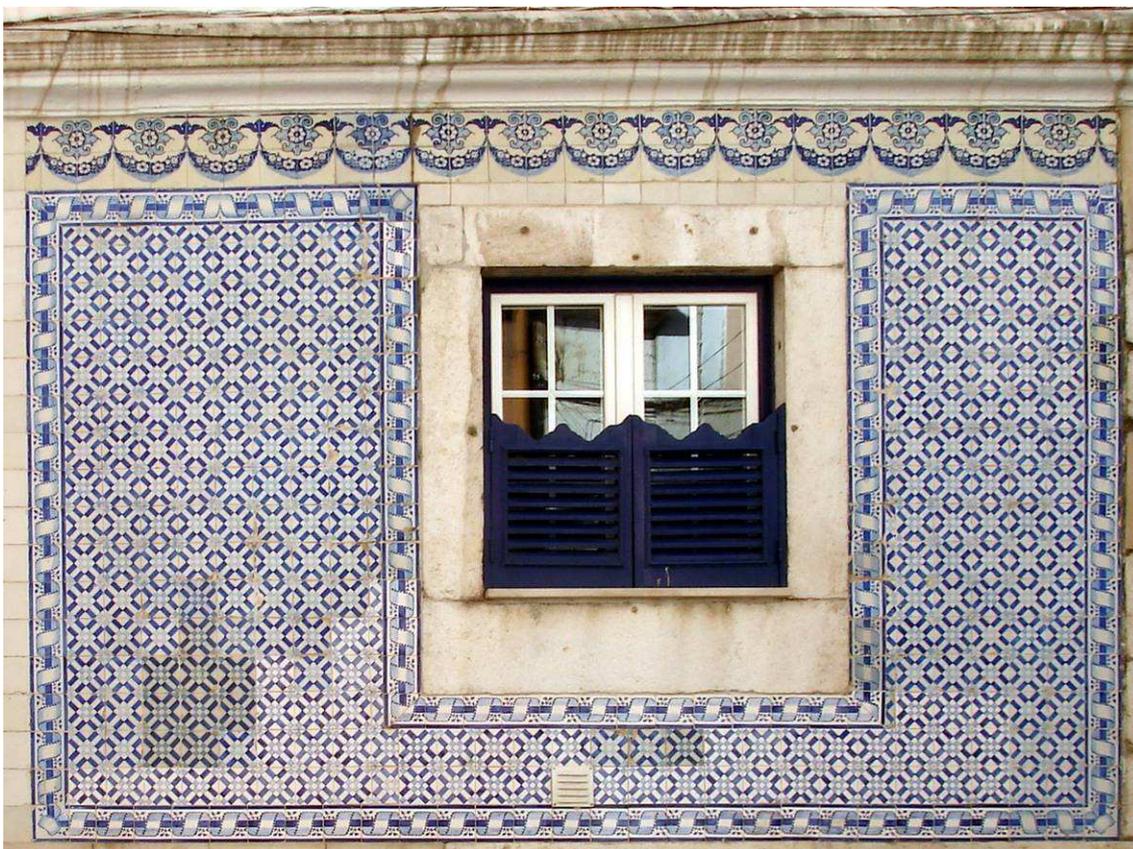
Figura 8- Pormenor de uma fachada na Calçada do Cardeal com azulejos da Fábrica Roseira, provavelmente anterior a 1870 (uma cartela na alvenaria indica “1842”), notando-se a contribuição estética dos frisos que orlam as áreas azulejadas
