Sismo de L'Aquila - Ensinamentos para Portugal

A MISSÃO DA FEUP/DEC-UA Observações Gerais da Visita

*A. Costa, A. Arêde, H. Varum, J. Guedes, R. Vicente,
X. Romão, A. A. Costa, H. Rodrigues, E. Paupério*

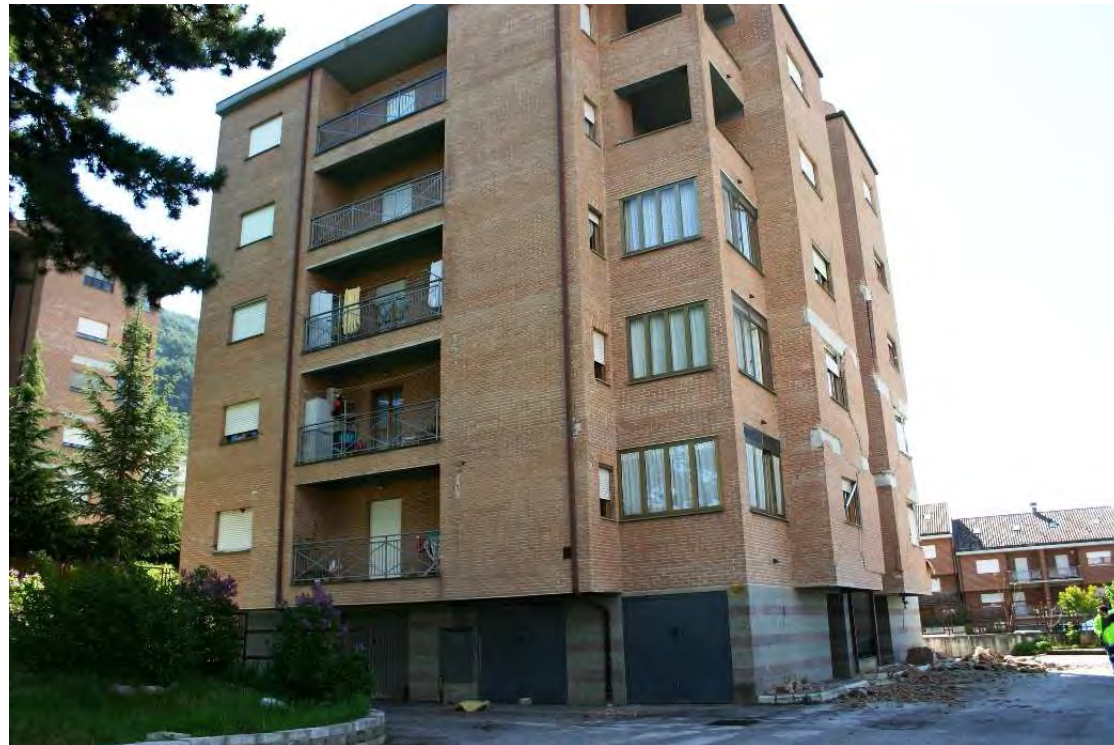
Danos Observados em Pettino

Zona essencialmente com edifícios residenciais de betão armado de 3 a 6 pisos construídos durante a década de 1980.

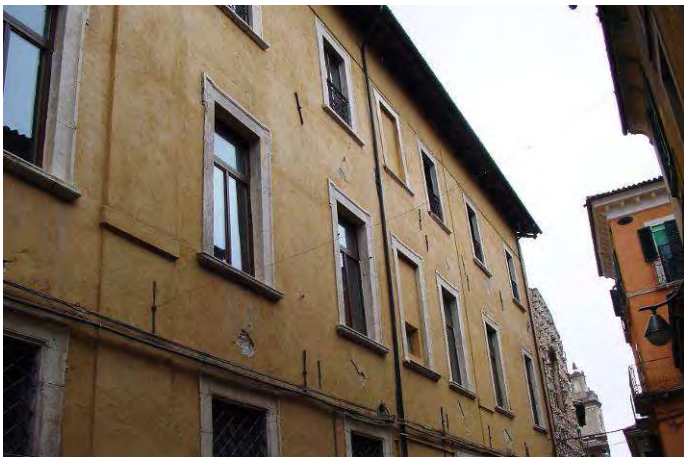
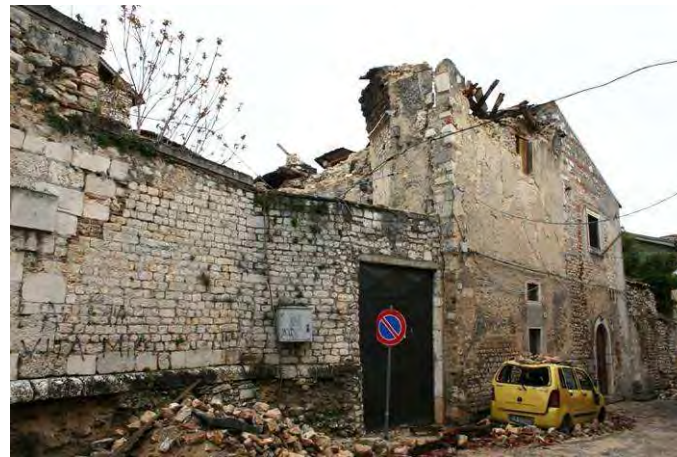
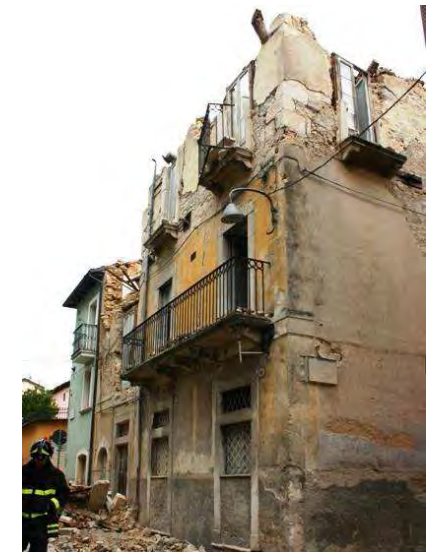
Danos Observados no Centro Histórico de L'Aquila

Muitas construções foram objecto de obras de requalificação/reforço, com qualidade e eficiência muito variáveis.

Construções em alvenaria com tirantes metálicos e pavimentos em madeira tiveram, aparentemente, um melhor comportamento.

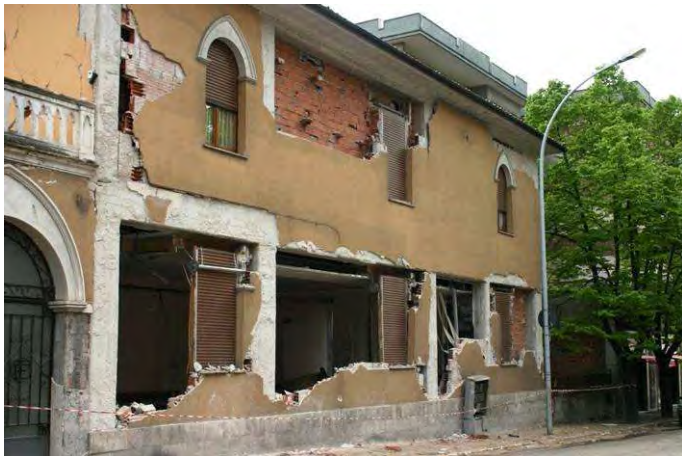
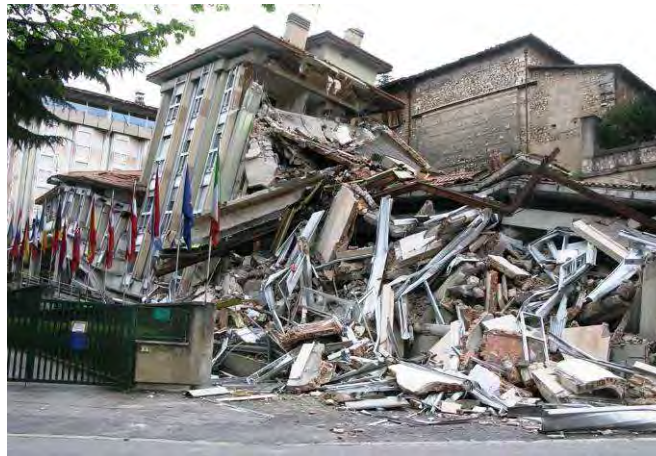
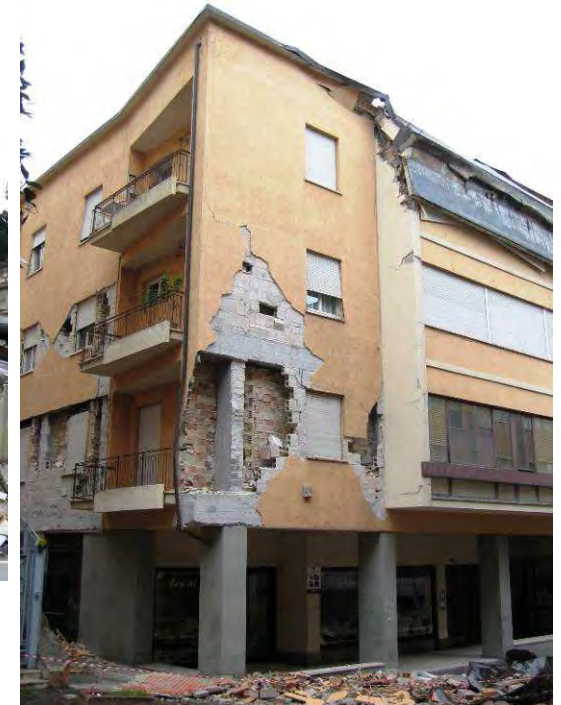
Danos Observados no Centro Histórico de L'Aquila

Os edifícios de betão armado existentes, construídos desde os 1970s até aos 1990s, apresentam danos essencialmente nos painéis de alvenaria, **apesar de também terem ocorrido colapsos** (Hotel Duca degli Abruzzi e a residência estudantil)

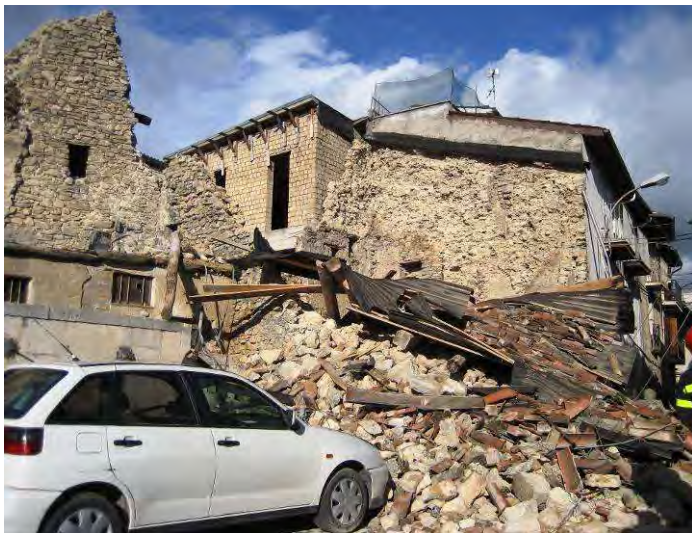
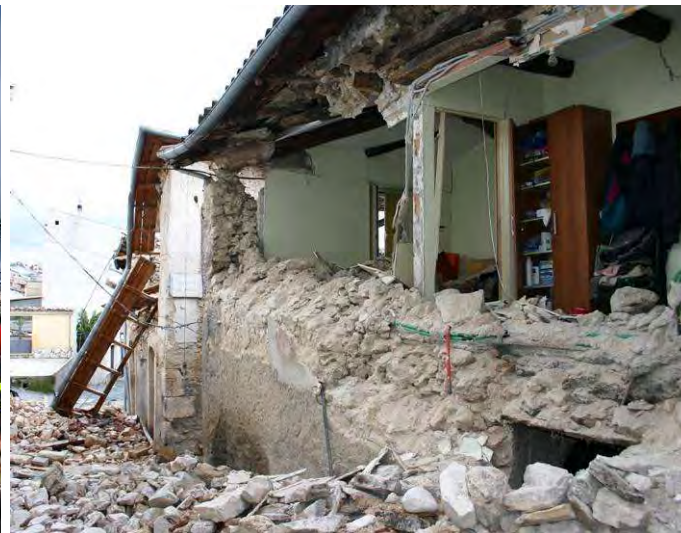
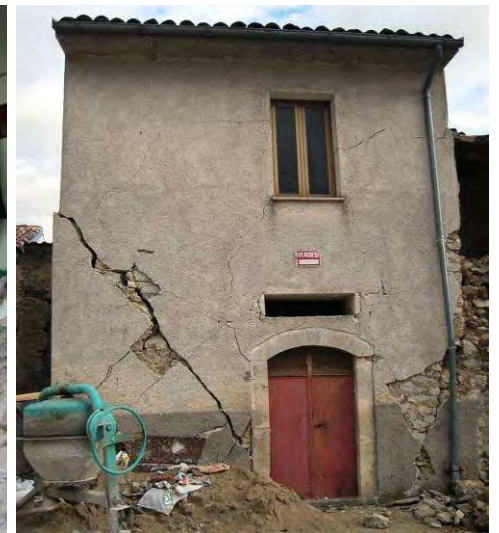
Danos Observados em Paganica

O centro histórico é composto quase só por estruturas de alvenaria de qualidade variável, com 2 a 3 pisos. Existem estruturas em betão armado na periferia.

Muitas construções foram objecto de obras de requalificação/reforço. *A qualidade e a eficiência destas são muito variáveis.*

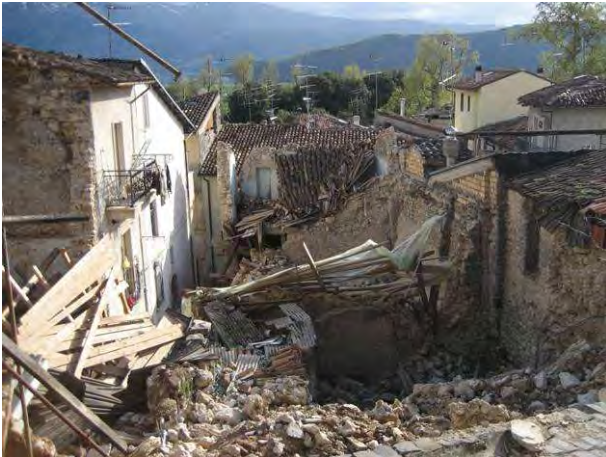
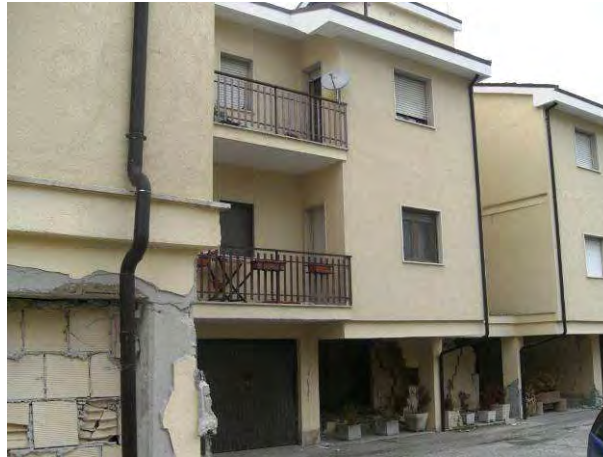
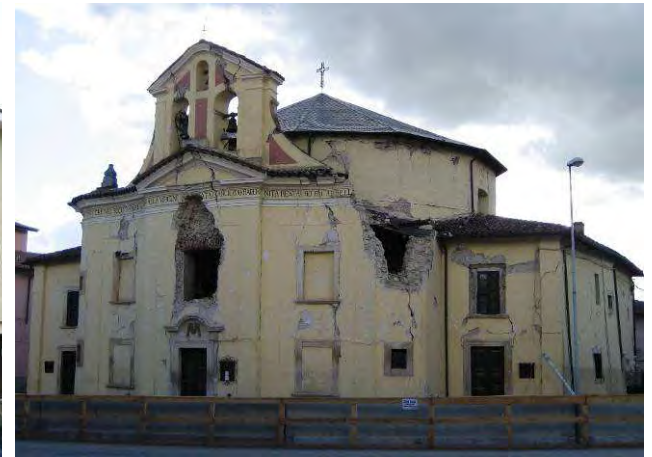
Danos **consideráveis** no centro histórico. Alguns danos importantes nas estruturas de betão armado.

Danos **consideráveis** na Igreja fora do centro histórico

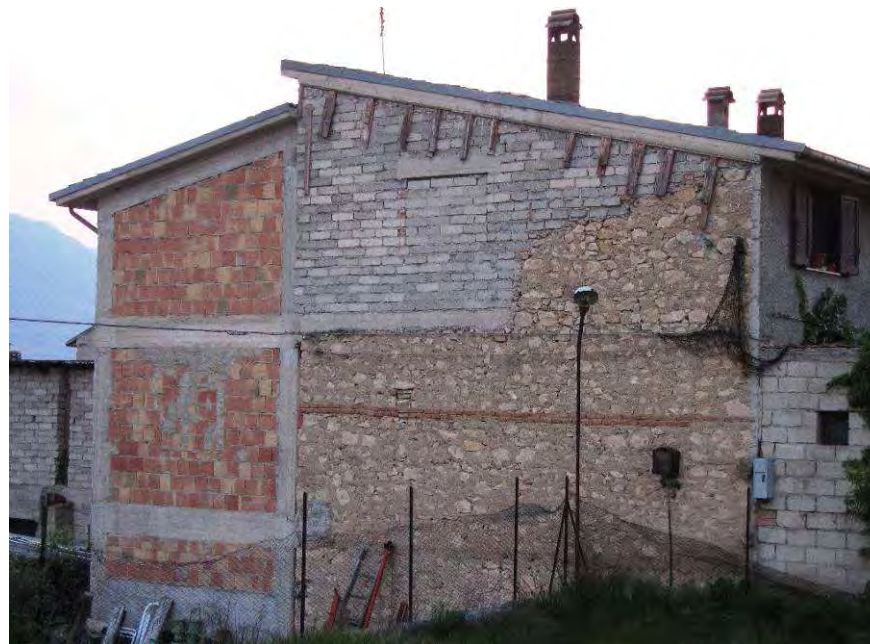
Localidade próxima de Onna (<1.5km). Está fundada em solos de calcáreo e brecha.

Tal como Onna, é constituída por edifícios de alvenaria de qualidade variável, com 2 a 3 pisos, existindo também edifícios em betão armado com a mesma tipologia.

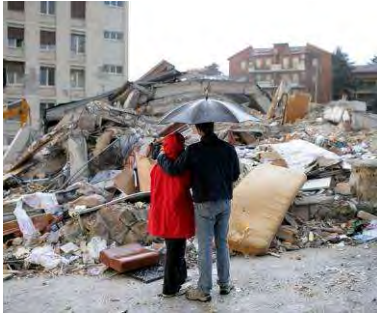
Centro histórico fundado em solos aluvionares (danos severos e colapsos, incluindo a Igreja)

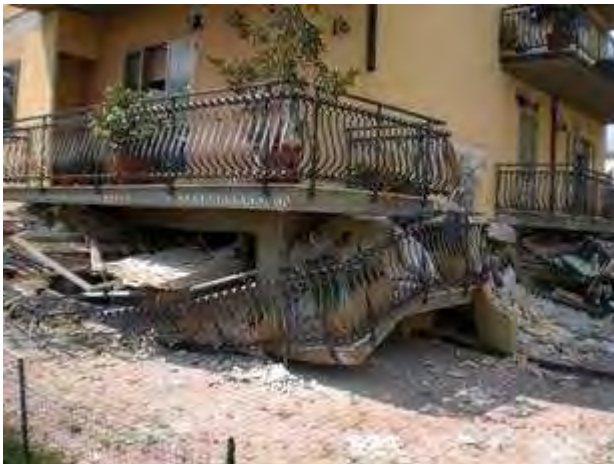
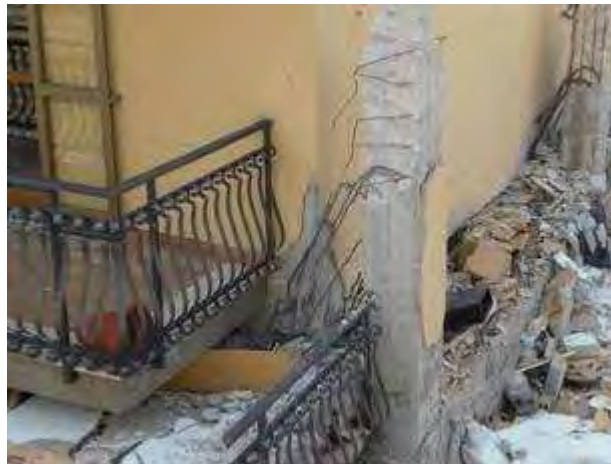
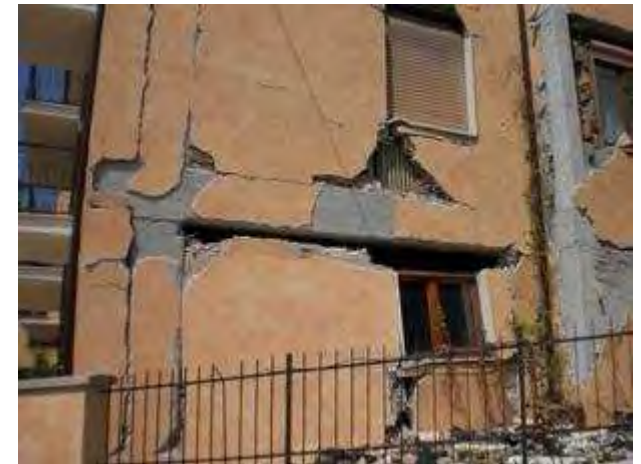
Na zona Este existem essencialmente construções em betão armado, estando parcialmente fundada em terrenos calcários e depósitos aluvionares (*danos severos e colapsos*).

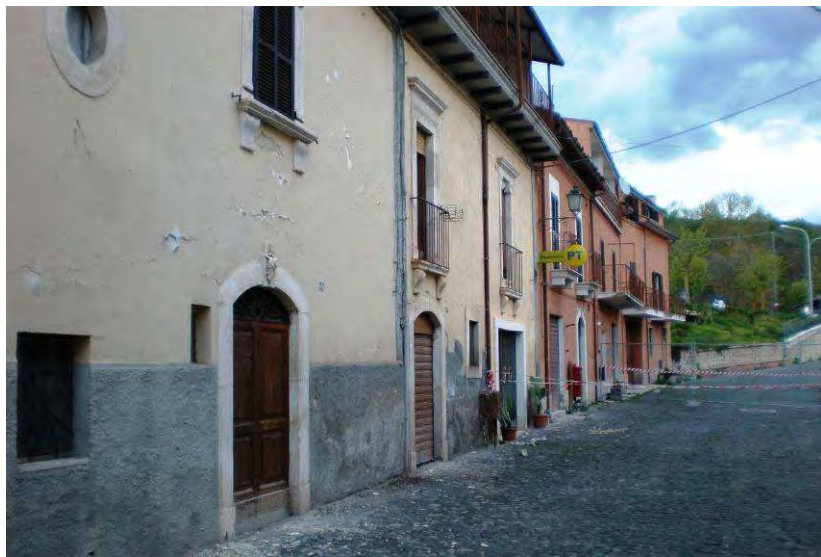
Construção tradicional com tirantes metálicos apresentou um comportamento adequado, observando-se apenas danos ligeiros.

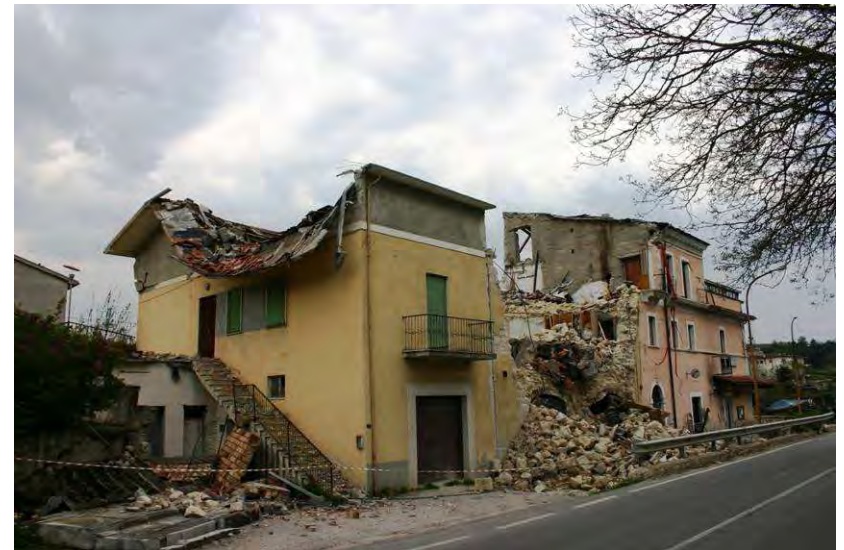
Na zonas mais baixas existem danos importantes em edifícios de alvenaria e danos menores em estruturas de betão armado

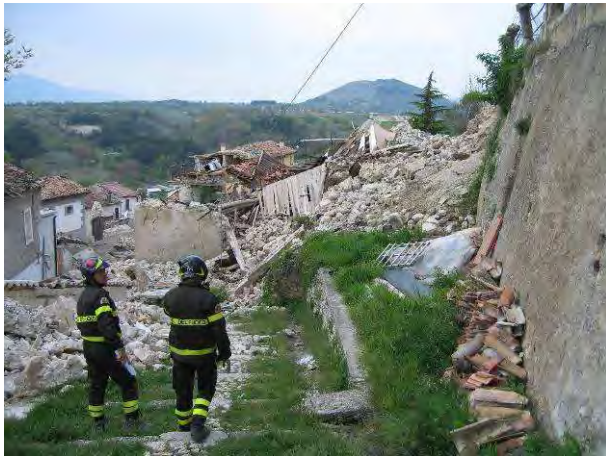
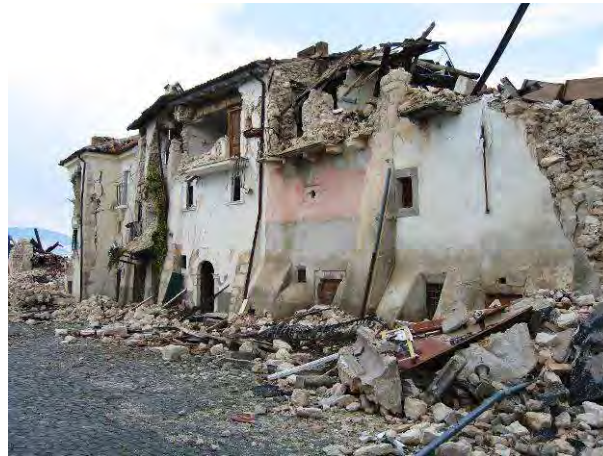
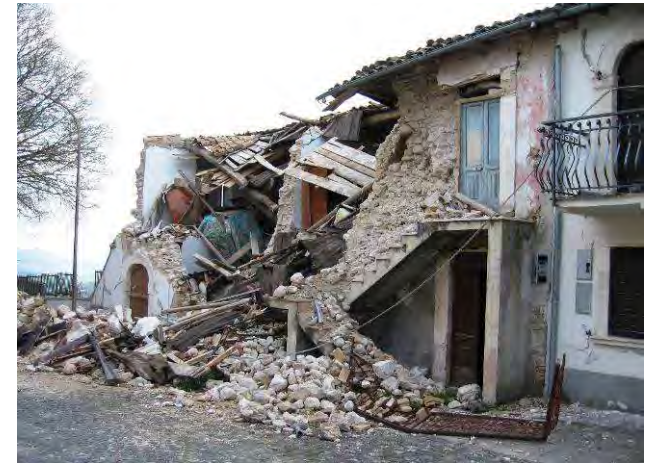
Os **colapsos** situam-se nas zonas mais elevadas e **resultaram** não da acção do sismo principal, mas sim **das réplicas**.

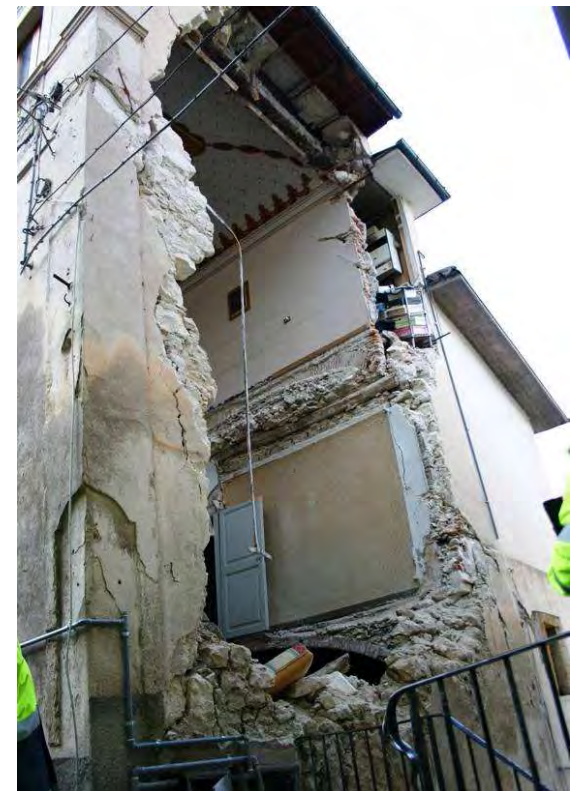
Localidade na encosta da serra Cavalletto. Zona histórica com edifícios de alvenaria com 2 a 3 pisos. Maiores danos em áreas pontuais da zona histórica.

Desmoronamento das encostas com projecção de pedras sobre a localidade.

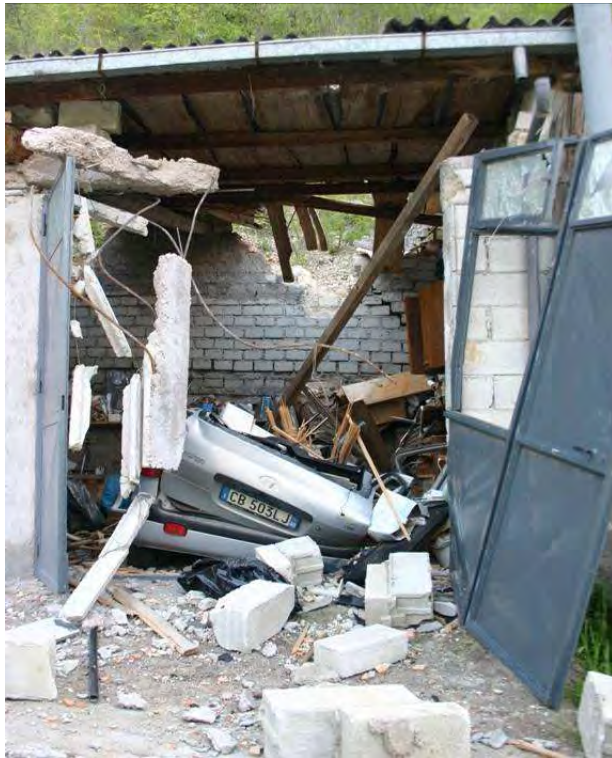
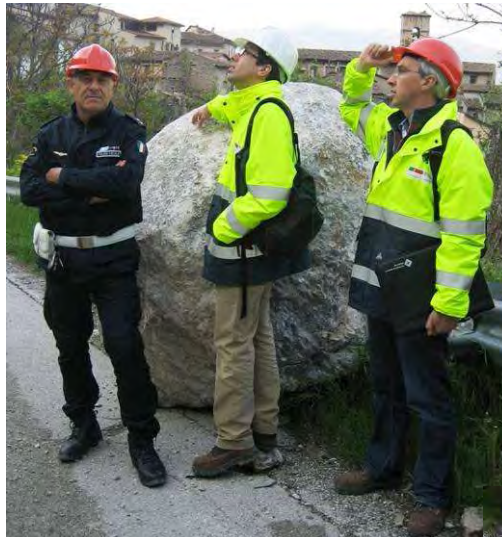
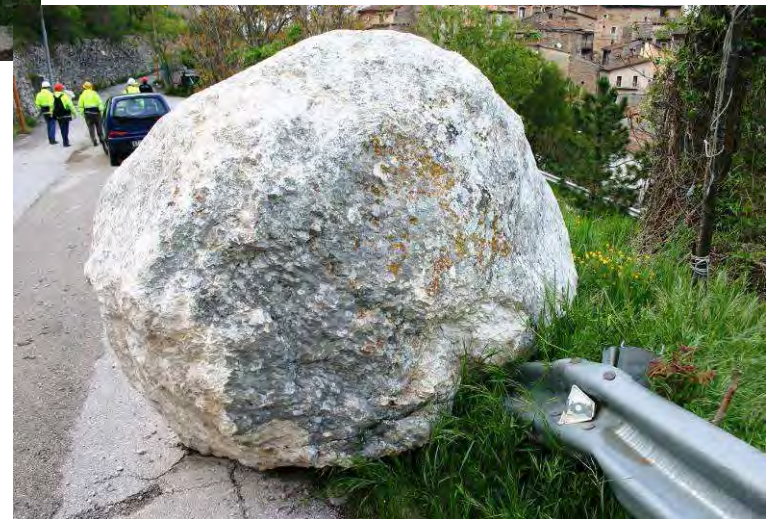
Quedas de rochas das encostas adjacentes provocaram danos nas construções e bloquearam estradas.

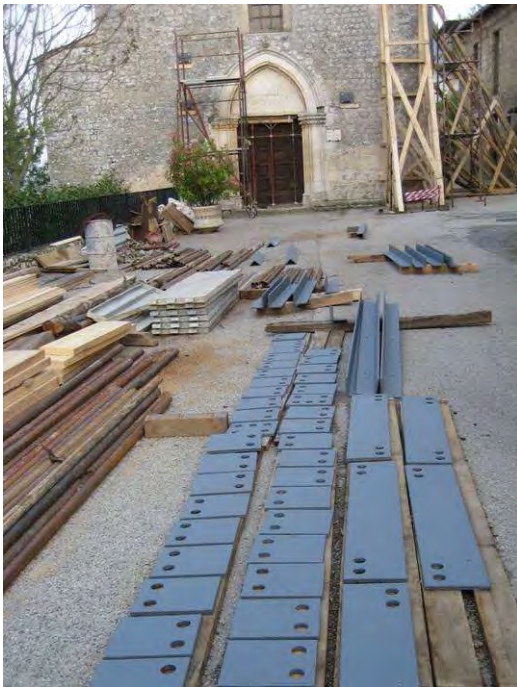
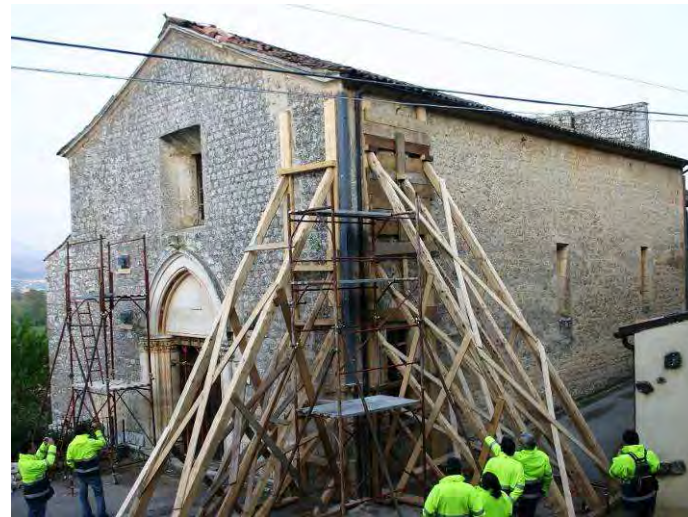
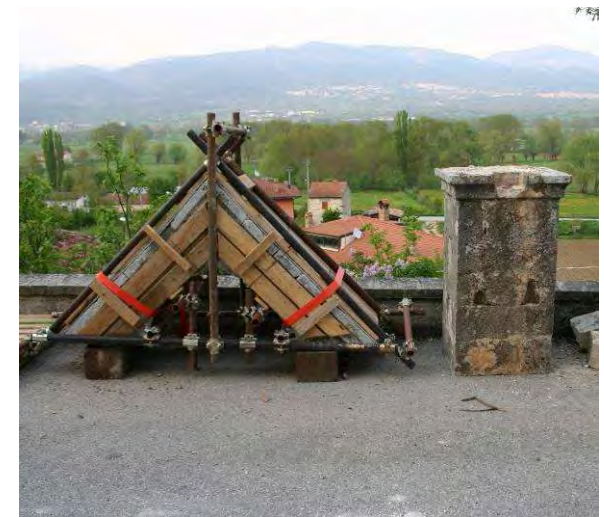
Acção de emergência na Igreja de Santa Maria della Cripta (séc. XIII), de grande valor patrimonial, **para salvaguarda dos frescos interiores**, e da torre sineira que colapsou.

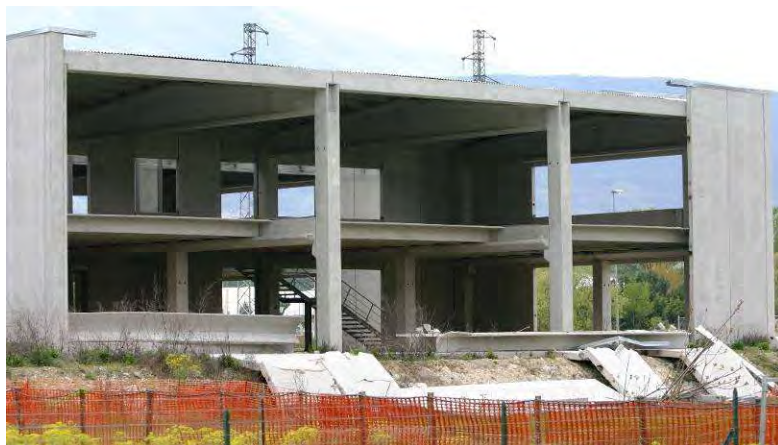
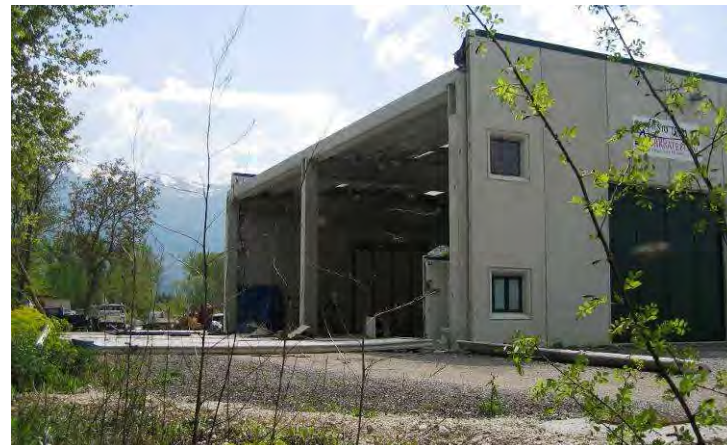
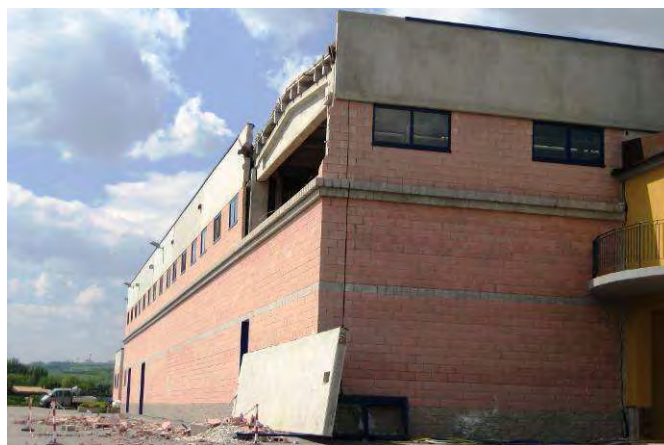
Foram observados **danos importantes** ao nível das **fachadas** de vários armazéns em **betão pré-fabricado**

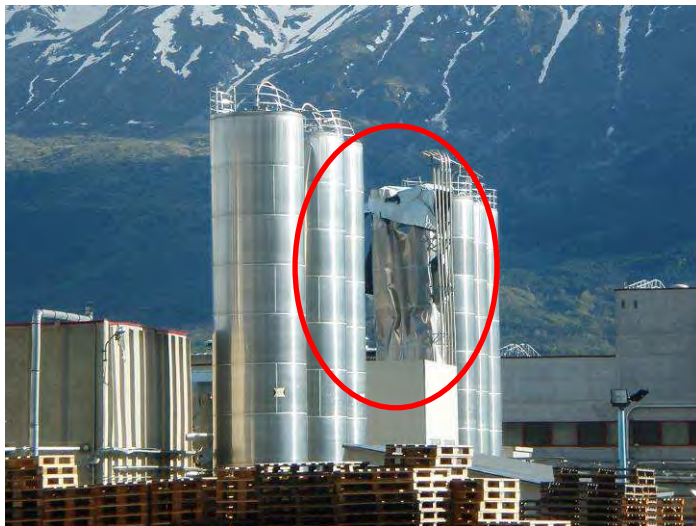
Foi observado o **colapso de silos metálicos** dum complexo industrial do Grupo Vibac (indústria de películas plásticas)

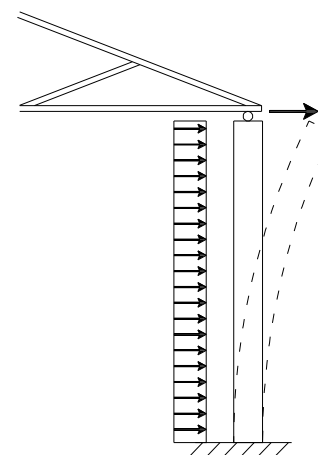
Onna, 29 Abril 2009

TÍPICO COLAPSO FORA-DO-PLANO

- **INSTABILIDADE**
- **EFEITO NEGATIVO DA COBERTURA**

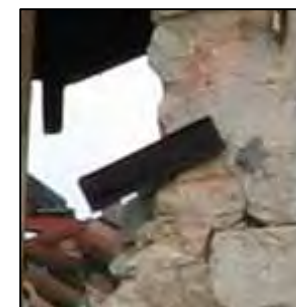
TÍPICO COLAPSO FORA-DO-PLANO

- **INSTABILIDADE**
- **EFEITO NEGATIVO DA COBERTURA**
- **PAREDES DE RETORNO INSUFICIENTES PARA RESTRINGIR DESLOCAMENTOS**
- **LONGO PANO SEM TRAVAMENTO**
- **EXISTÊNCIA DE TIRANTES MAS SEM POSICIONAMENTO EFICAZ**

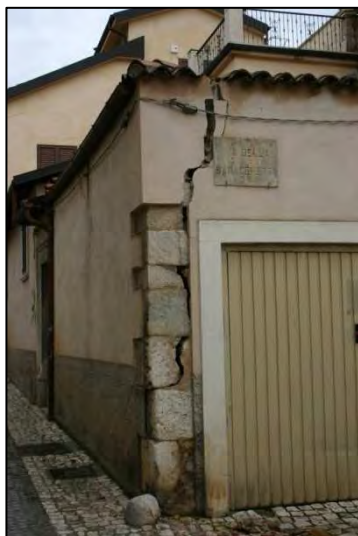
FORMAÇÃO DE MECANISMO

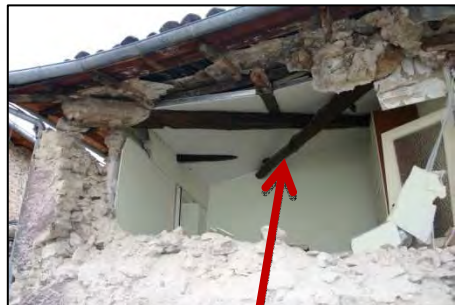
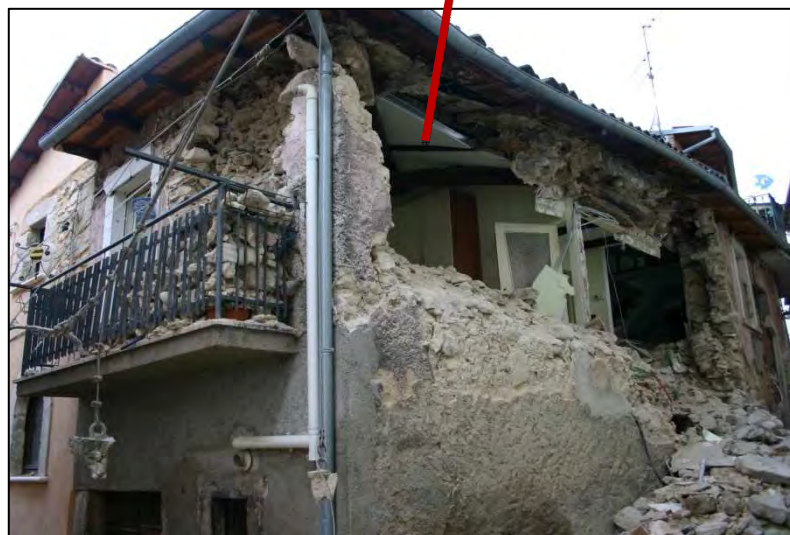
FORMAÇÃO DE MECANISMO E COLAPSO PARCIAL

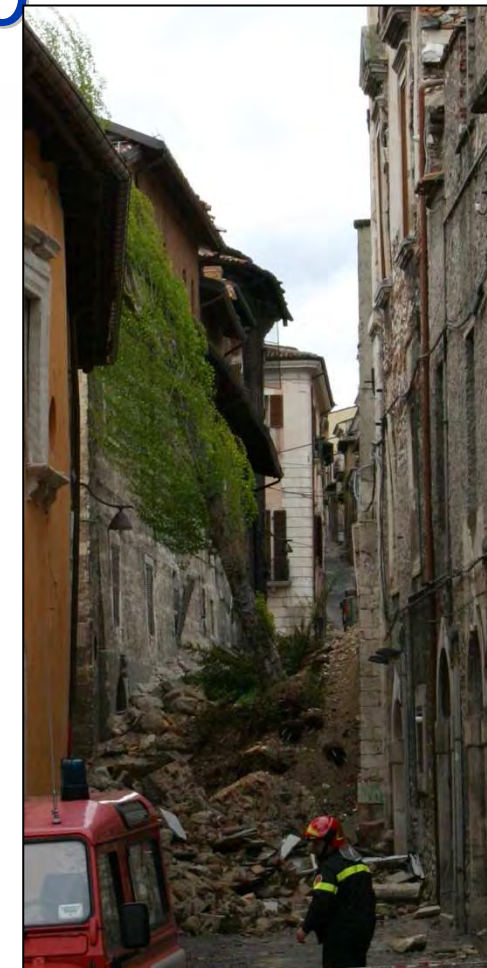
COLAPSO DE MURO SUPORTE

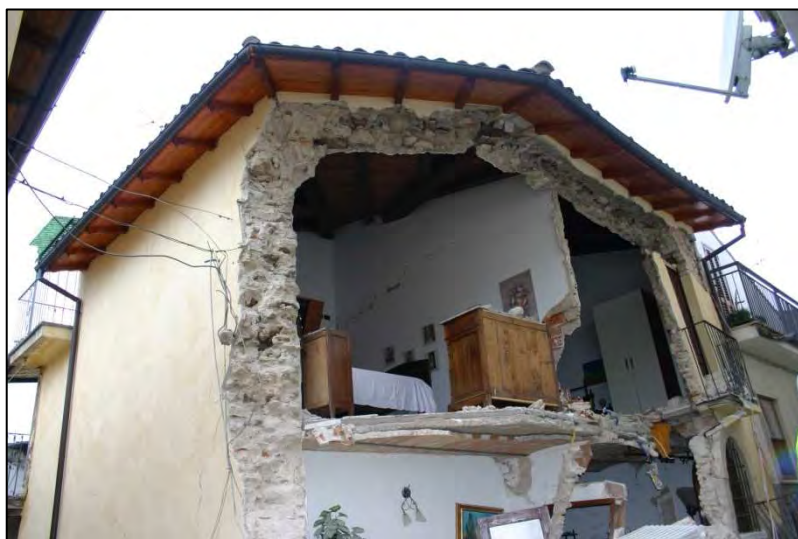
COLAPSO PARCIAL POR EFEITO DO TELHADO E FORMAÇÃO DO SEGUNDO MECANISMO DE COLAPSO FORA-DO-PLANO

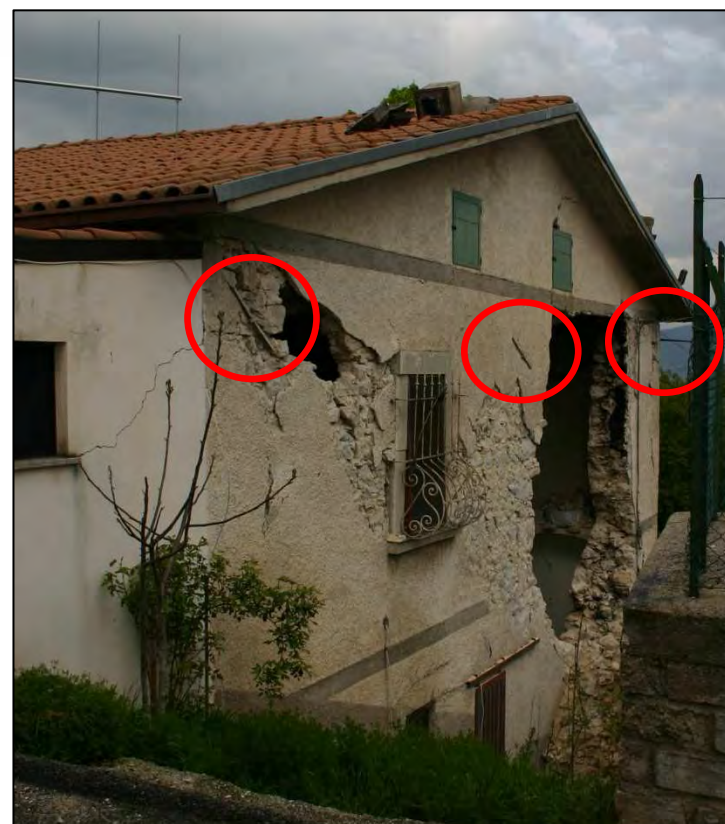
COLAPSO PARCIAL POR ALTERAÇÃO DA ALTURA DE PAREDE SEM TRAVAMENTO

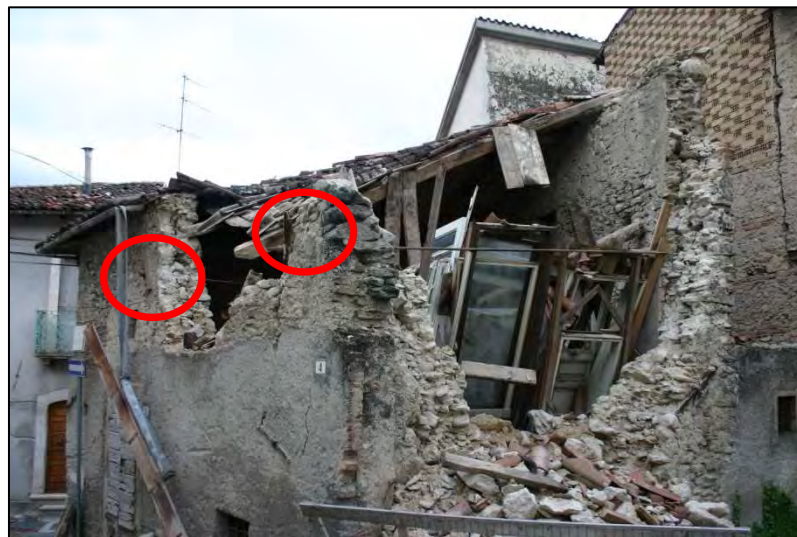
CARGA DA COBERTURA
+
ORIENTAÇÃO
+
EFEITO DE CANTO

ORIENTAÇÃO DAS ÁGUAS NA ORIGEM DO COLAPSO

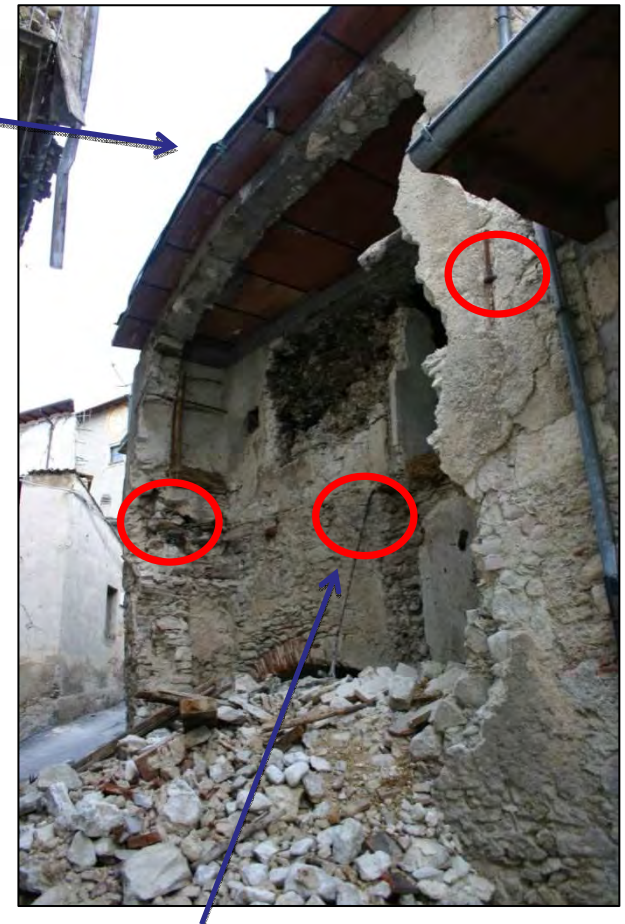
TIRANTES BEM COLOCADOS E POSICIONADOS

TIRANTES INSUFICIENTES PARA ESTA CARGA

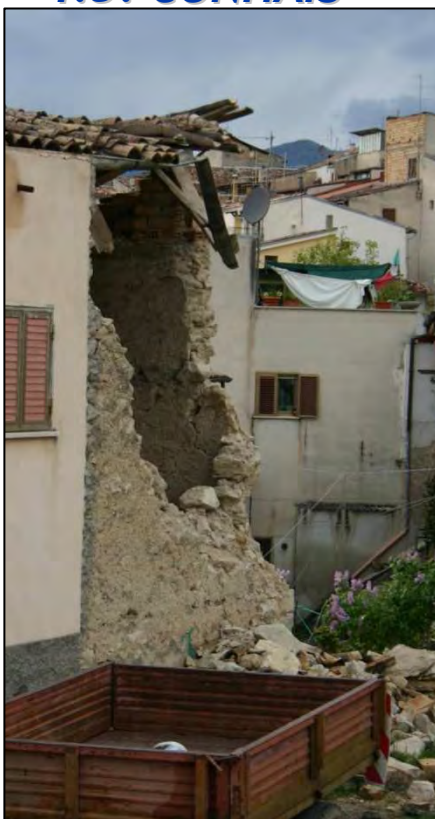
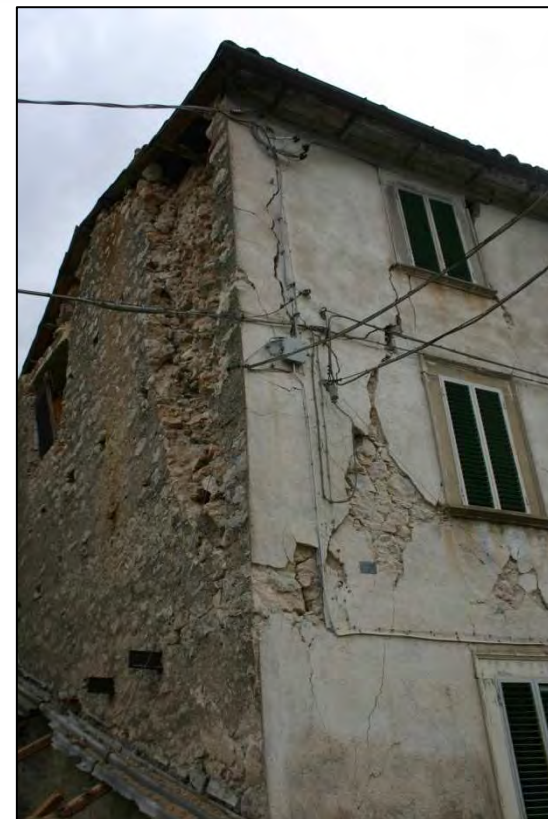
EXISTÊNCIA DE ABERTURAS PRÓXIMAS E AUSÊNCIA DE LIGAÇÃO ENTRE PAREDES POTENCIA O APARECIMENTO DESTE MECANISMO

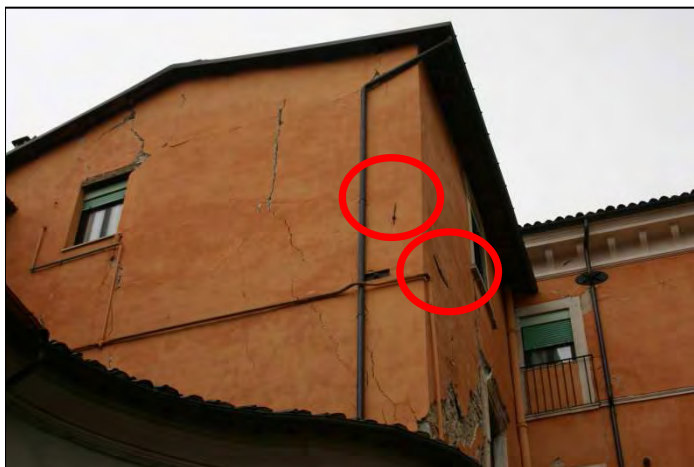
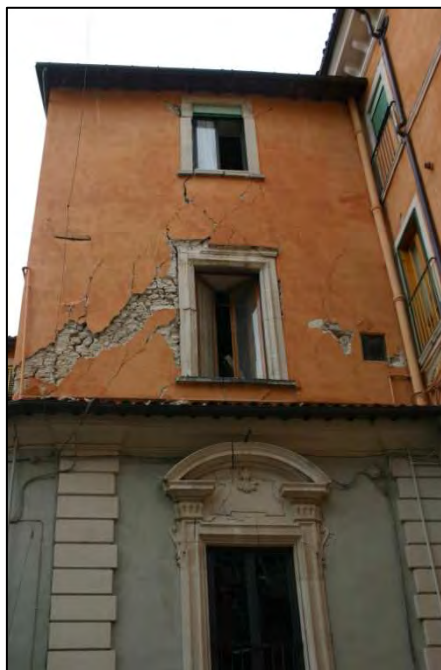
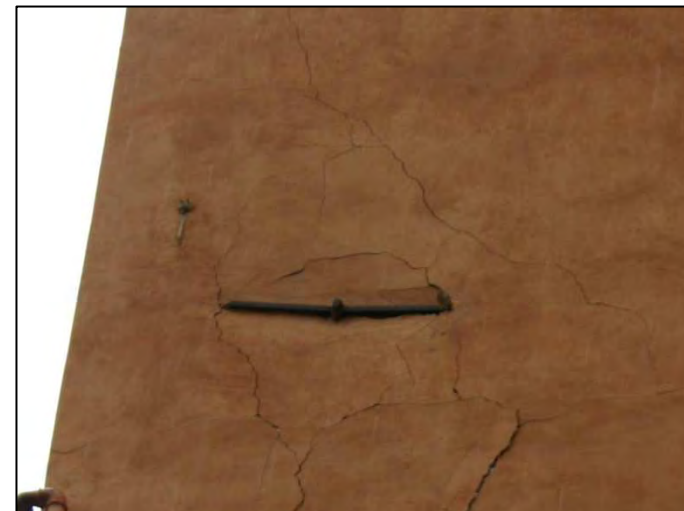
O PROVISIONAMENTO DE TIRANTES EM DIFERENTES NÍVEIS NA LIGAÇÃO ENTRE PAREDES REVELOU-SE EFICIENTE PARA EVITAR O COLAPSO DE CUNHAIS

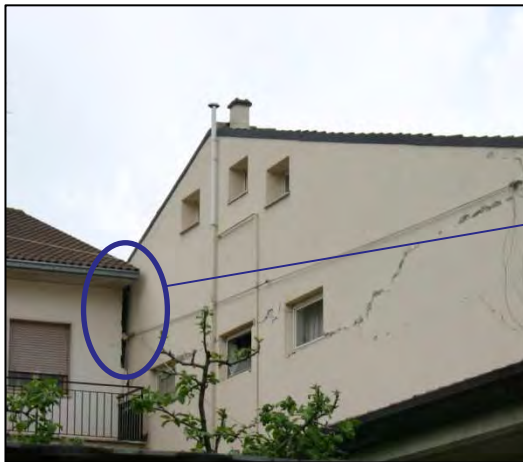
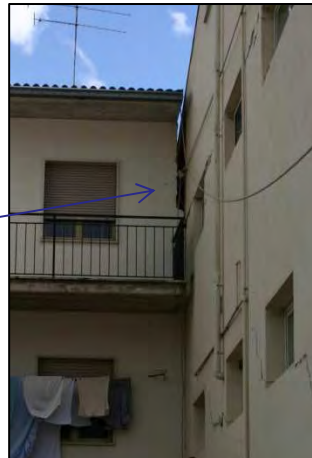
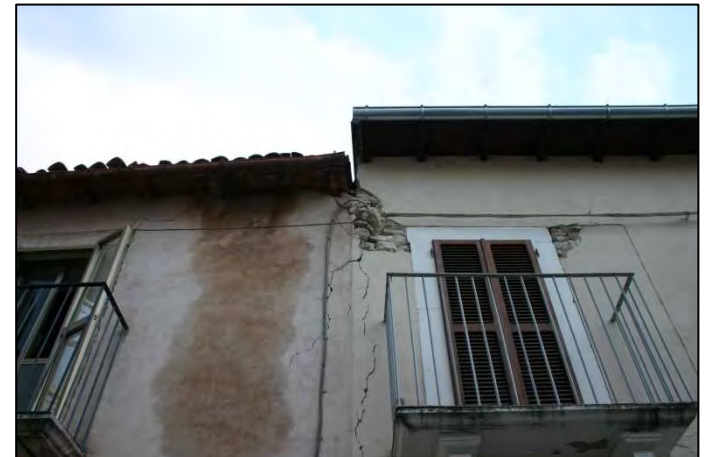
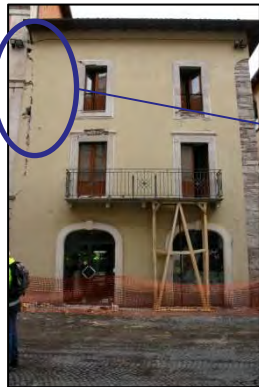
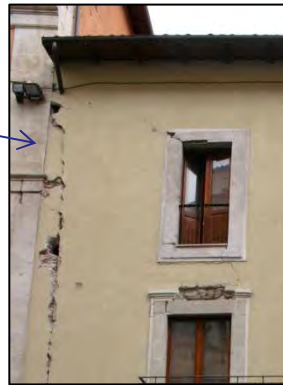
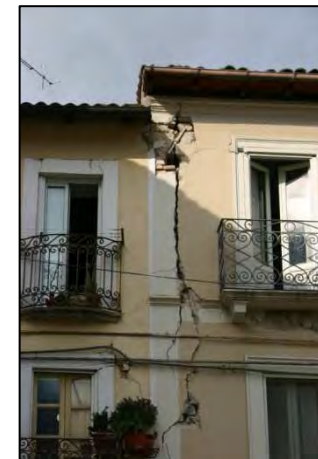
DIVERSOS CASOS OBSERVADOS

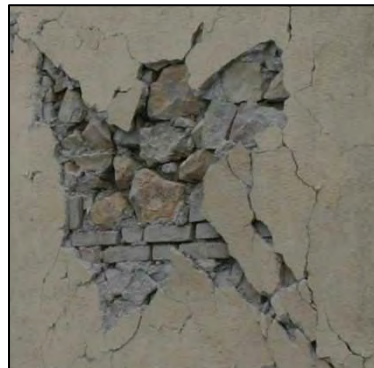
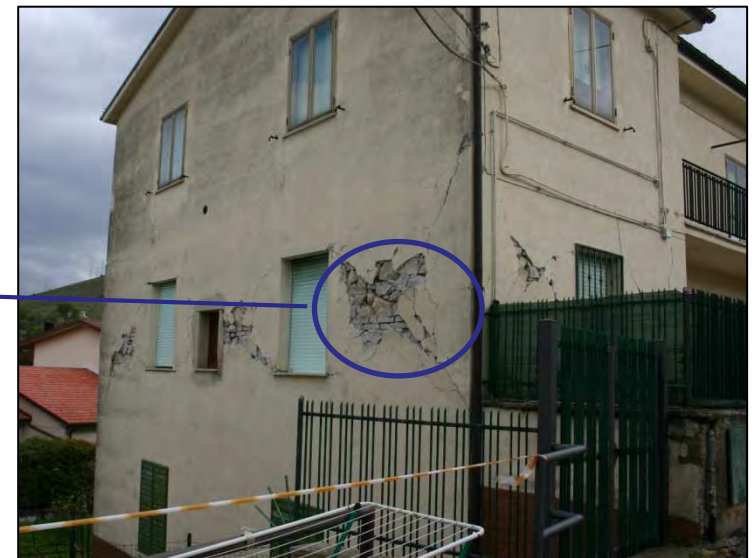
- OBSERVADO NA MAIORIA DAS CONSTRUÇÕES EM ALVENARIA DE PEDRA
- MECANISMO PREFERENCIAL DE COMPORTAMENTO NO PLANO DOS PAINÉIS
- **FRACA RESISTÊNCIA AO CORTE DAS ALVENARIAS**
- **ELEVADO ESTADO DE DANO GLOBAL NOS EDIFÍCIOS POR FORMAÇÃO DESTES MECANISMOS**
- **POTENCIAL FORMAÇÃO DE COLAPSOS LOCAIS DOS CUNHAIS E ABERTURAS**
- EM ALGUNS CASOS, HETEROGENEIDADE DE MATERIAL AUMENTOU A VULNERABILIDADE PARA ESTE TIPO DE COMPORTAMENTO

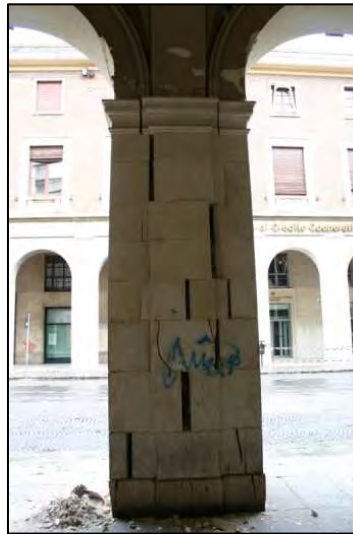
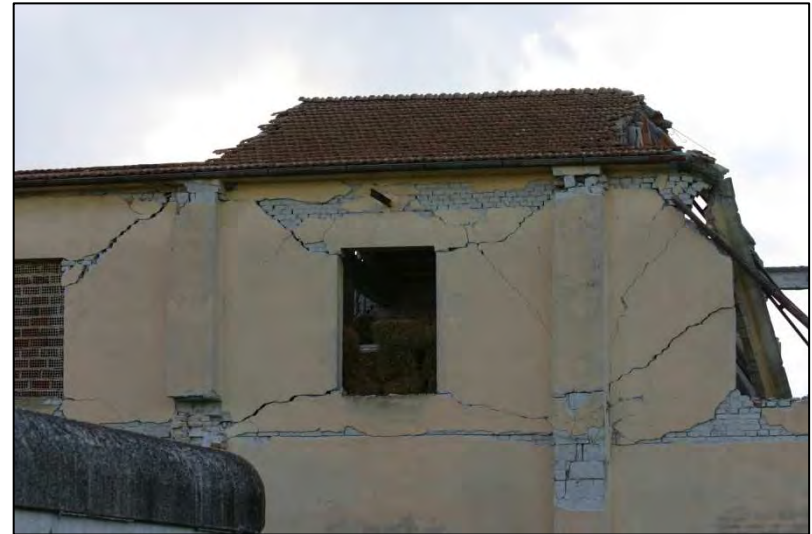
- **OBSERVADO NAS CONSTRUÇÕES DE ALVENARIA REGULAR**
- **FRACA RESISTÊNCIA AO CORTE DAS JUNTAS**
- **ELEVADO ESTADO DE DANO GLOBAL NOS EDIFÍCIOS POR FORMAÇÃO DESTE MECANISMO**
- **POTENCIA FORMAÇÃO DE COLAPSOS LOCAIS DOS CUNHAIS E ABERTURAS**

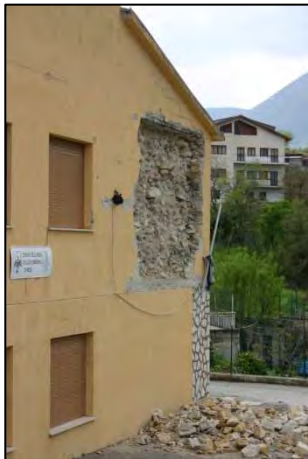
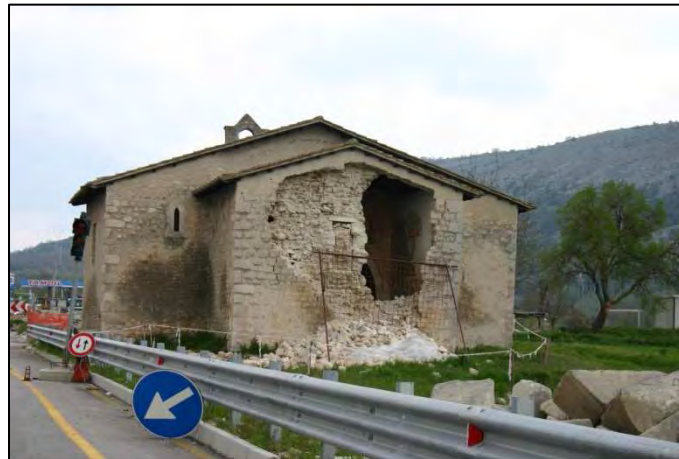
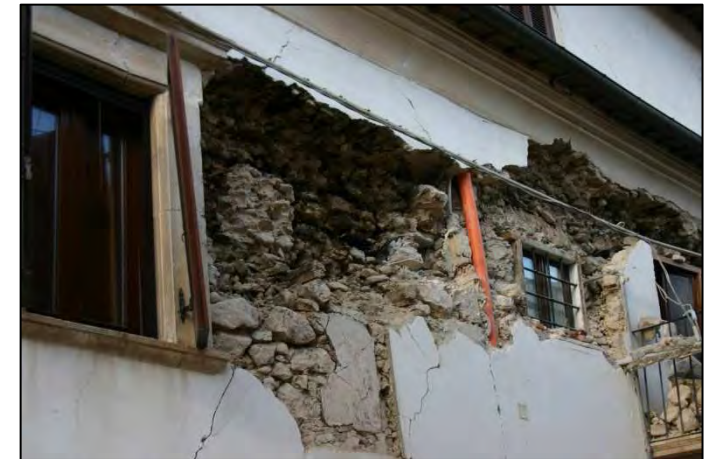
PROVOCADOS POR SOLICITAÇÃO FORA DO PLANO EM PAREDES COM INSUFICIENTE LIGAÇÃO ENTRE PANOS

ELEMENTOS NÃO ESTRUTURAIS POTENCIALIZAM A SUA FORMAÇÃO ASSOCIADOS AO DANO NO PLANO DAS PAREDES

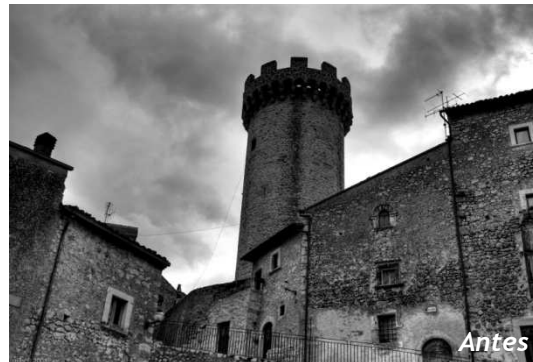
San Stefano di Sessanio, 2 Maio 2009

- **NOTÍCIAS DE QUE REFORÇO SÍSMICO EFICIENTE DA CIDADE TINHA EVITADO A PERDA DO CENTRO HISTÓRICO**
- **TORRE MEDIEVAL COMO ÚNICO COLAPSO**

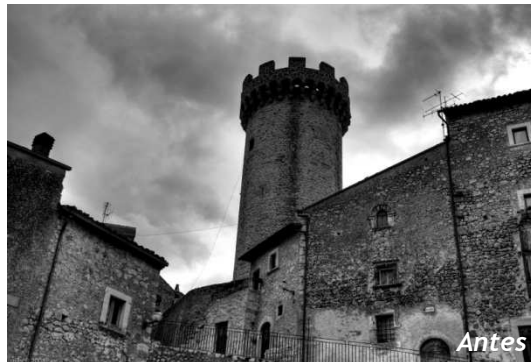
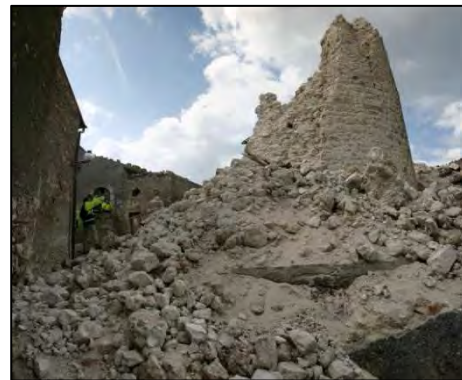
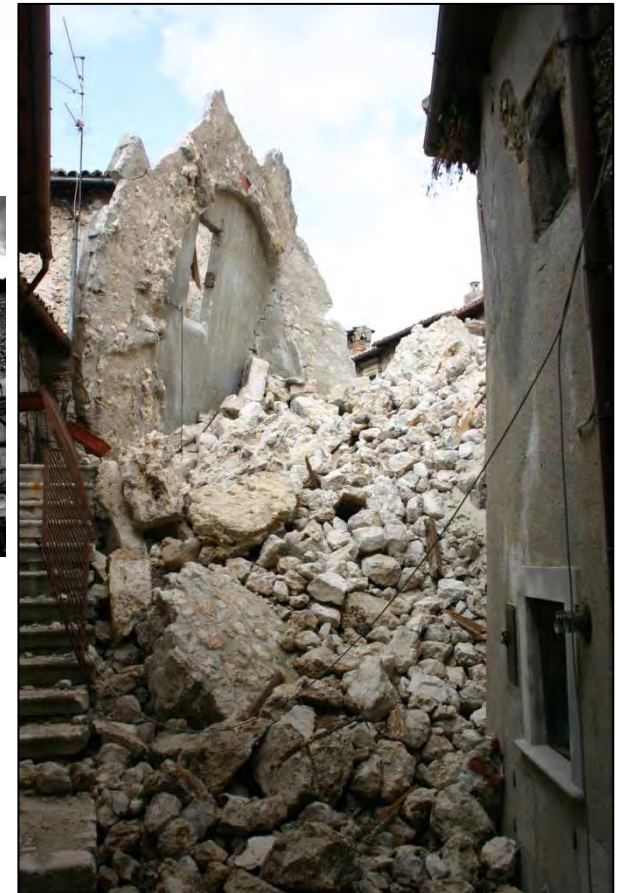
San Stefano di Sessanio, 2 Maio 2009

COLAPSO!
