Sismo de L'Aquila - Ensinamentos para Portugal

A MISSÃO DA FEUP/DEC-UA Observações Gerais da Visita

*A. Costa, A. Arêde, H. Varum, J. Guedes, R. Vicente,
X. Romão, A. A. Costa, H. Rodrigues, E. Paupério*

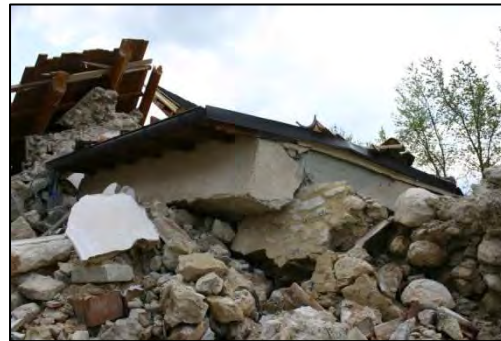
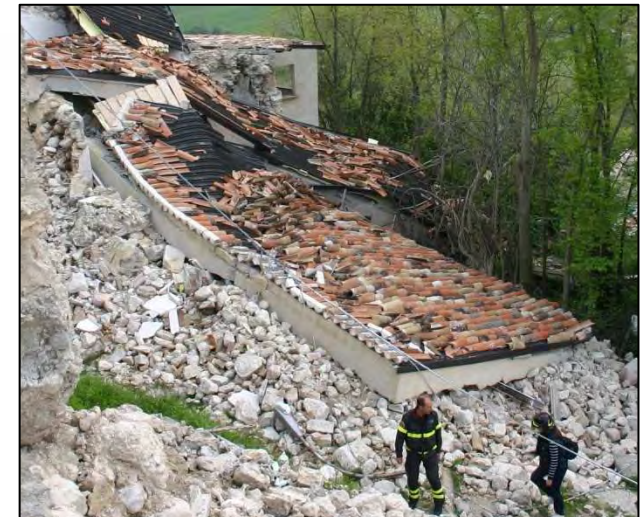
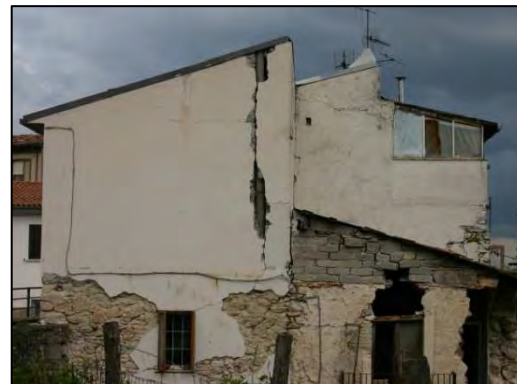
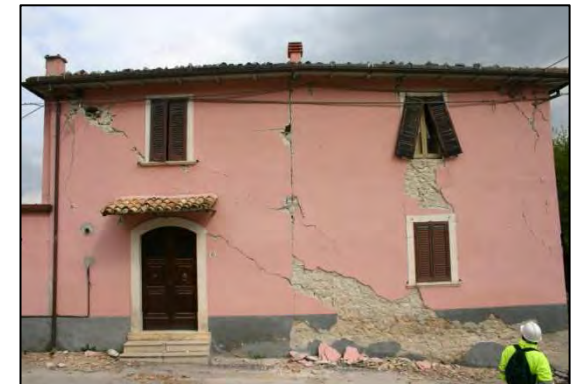
- **COLOCAÇÃO DE GRANDES MASSAS NO TOPO COM ELEVADA RIGIDEZ**
- **INCOMPATIBILIDADE DE SOLUÇÕES ANTIGAS COM SOLUÇÕES NOVAS QUANDO NÃO ADEQUADAMENTE AJUSTADAS**
- **INCOMPATIBILIDADE ENTRE ELEMENTOS ESTRUTURAIS E NÃO ESTRUTURAIS POTENCIA DANOS/COLAPSOS**

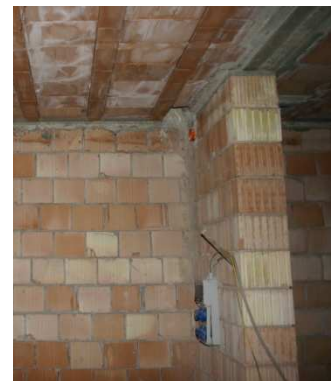
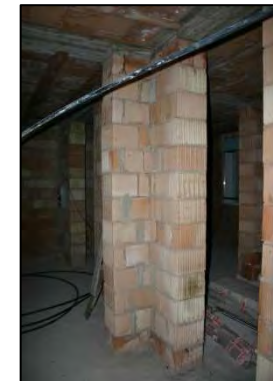
AUSÊNCIA DE DANOS ESTRUTURAIS E NÃO ESTRUTURAIS PELO EXTERIOR

- **ALVENARIA RESISTENTE DE TIJOLO COM ELEMENTOS ESTRUTURAIS DE ACORDO COM O CÓDIGO ITALIANO OPCM 3274 [2005], NOMEADAMENTE:**
- **PRESENÇA DE VIGAS DE BORDADURA NOS PISOS;**
- **LIGAÇÃO ENTRE PANOS DE PAREDE POR VIGAS DE BETÃO ARMADO E EM VAÕS DE PORTAS.**

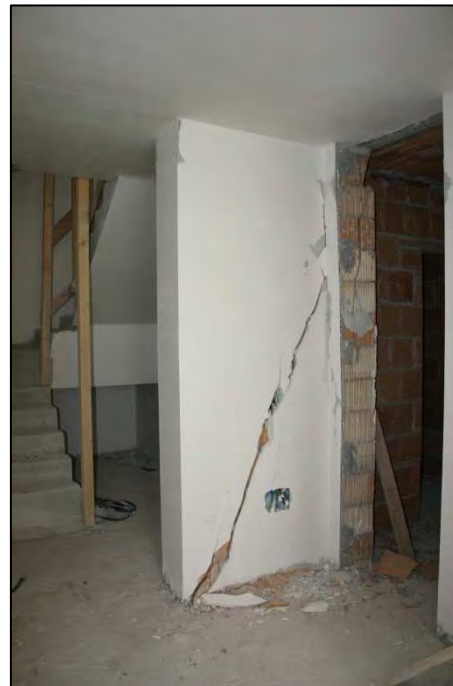
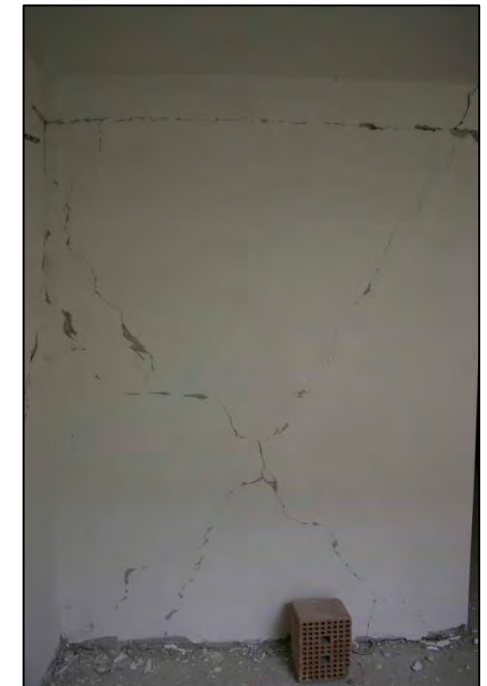
5.1. CASA NOVA EM ALVENARIA RESISTENTE DE TIJOLO, TERAMO

- **DANOS ESTRUTURAIS SIGNIFICATIVOS AO NÍVEL DO R/C**
- **RECOBRIMENTO DAS PAREDES EXTERIORES POR ISOLAMENTO TÉRMICO ESCONDEU OS DANOS ESTRUTURAIS DA ESTRUTURA**
- **CORTE DESLIZAMENTO E CORTE DIAGONAL OBSERVADOS COMO MECANISMOS DE COMPORTAMENTO DOS PAINÉIS**
- **EDIFÍCIO CORTADO PELA BASE DEVIDO A LAJE DE BETÃO NA FUNDAÇÃO.**

**ANÁLISE DO EDIFÍCIO PELO EXTERIOR
INEFICIENTE!**

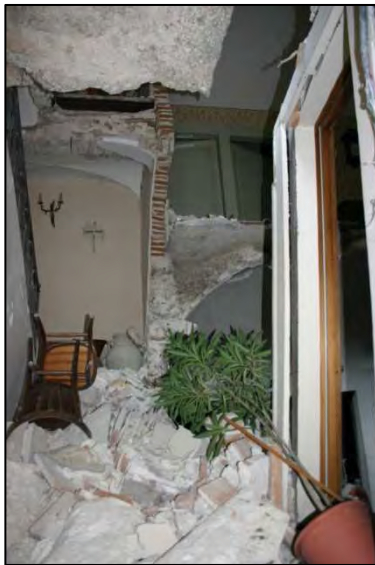
5.2. EDIFÍCIO DE CANTO, FOSSA

- **DANOS ESTRUTURAIS MÉDIOS NA FACHADA**
- **DANOS INTERIORES GRAVES**
- **EFICIÊNCIA DE TIRANTES METÁLICOS VERIFICADA**

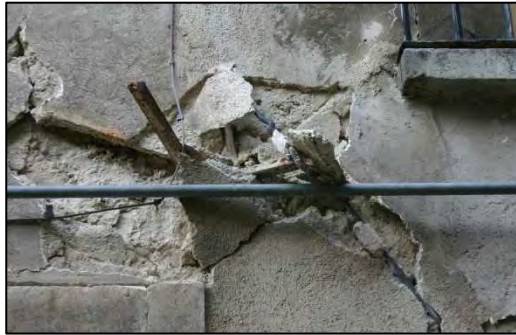
5.2. EDIFÍCIO DE CANTO, FOSSA

TIRANTE EFICIENTE MAS NÃO SUFICIENTE!

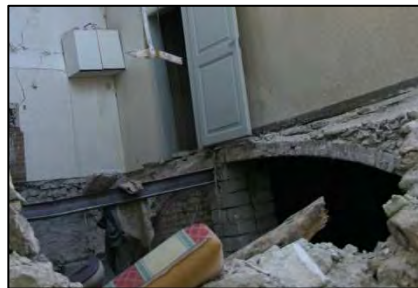
COMPLEXIDADE DE MATERIAIS E DE GEOMETRIA DO EDIFÍCIO AGRAVAM CONTROLO DO COMPORTAMENTO

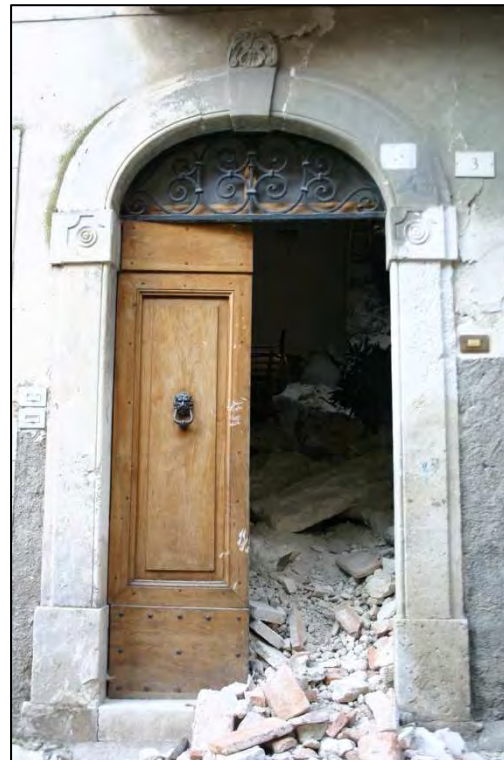
ESTADO LIMITE RESISTÊNCIA NÃO FOI SUFICIENTE PARA EVITAR PERDAS HUMANAS!

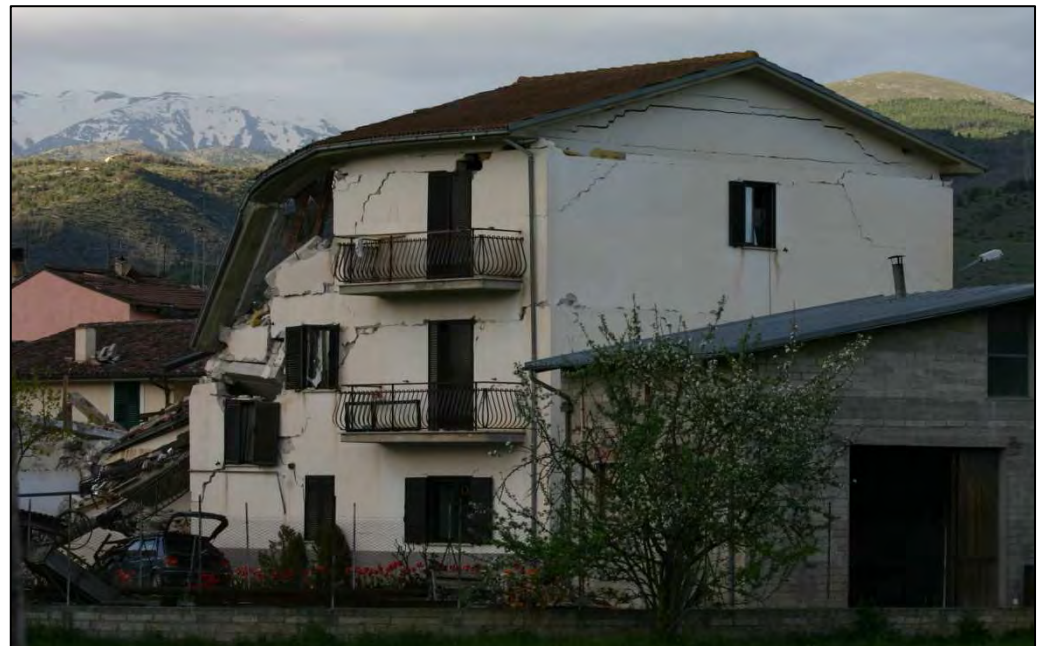
5.3. EDIFÍCIO DE CANTO, ONNA

- *ESTRUTURA COMPLEXA E COM DIFERENTES MATERIAIS*
- *COLAPSO PARCIAL DO EDIFÍCIO*
- *ALVENARIA RESISTENTE COM VIGAS DE BORDADURA*
- *LAJE DE COBERTURA EM BETÃO ARMADO*

TORÇÃO COMPLETAMENTE VISÍVEL NO EDIFÍCIO

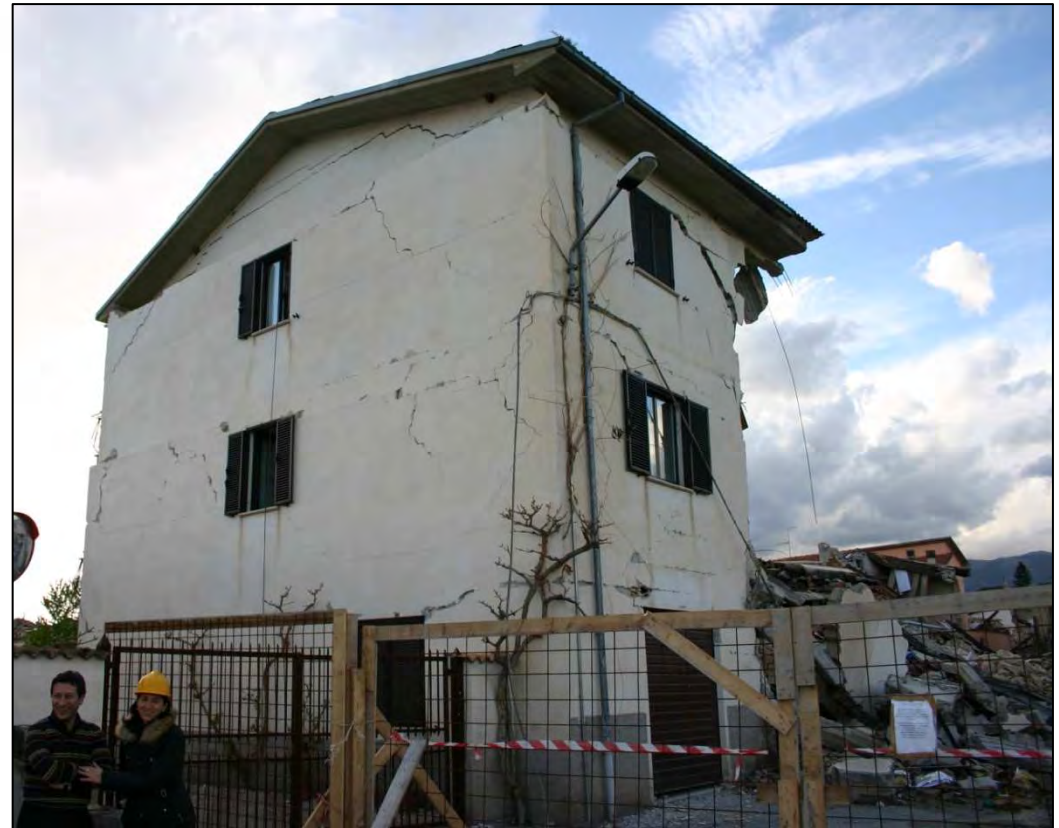
5.3. EDIFÍCIO DE CANTO, ONNA

- **ESTRUTURA COMPLEXA E COM DIFERENTES MATERIAIS**
 - **COLAPSO PARCIAL DO EDIFÍCIO**
 - **ALVENARIA RESISTENTE COM VIGAS DE BORDADURA**
 - **LAJE DE COBERTURA EM BETÃO ARMADO**
- CAUSA PROVÁVEIS:**
- **REDUZIDA RESISTÊNCIA À TRACÇÃO DA ALVENARIA NA LIGAÇÃO ÀS VIGAS DE BORDADURA - CORTE AO NÍVEL DOS PISOS**
 - **MASSA CONCENTRADA NOS PISOS**
 - **EFEITO DA ACÇÃO SÍSMICA HORIZONTAL E VERTICAL**

TORÇÃO COMPLETAMENTE VISÍVEL NO EDIFÍCIO

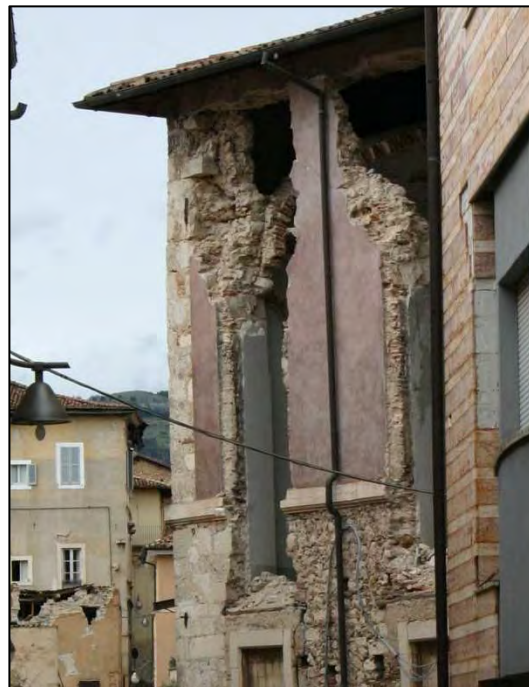
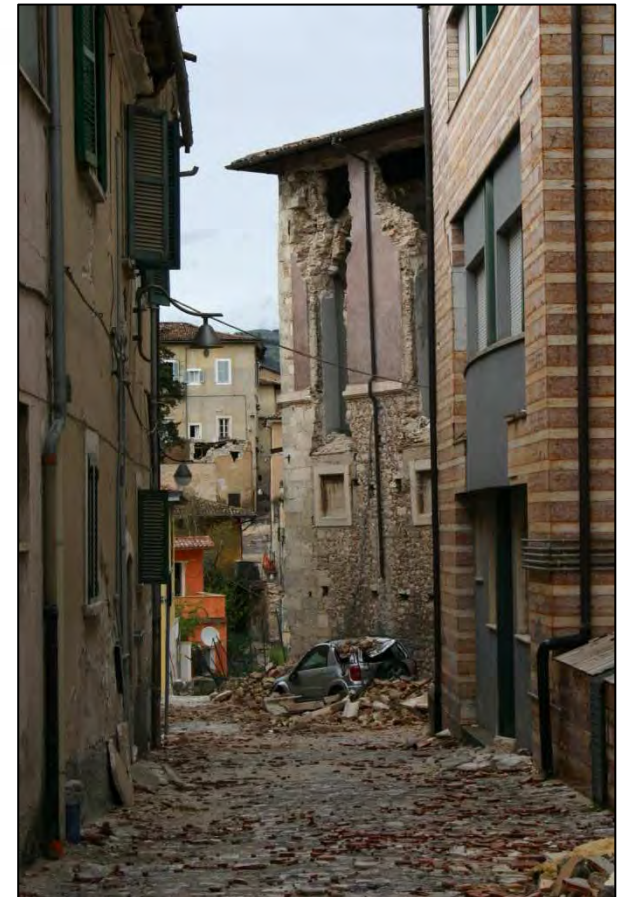
CAUSA PROVÁVEL

- **DESADEQUADO PARA A SOLICITAÇÃO PARTICULAR**
- **O ATIRANTAMENTO NÃO ELIMINA O EFEITO DO ARCO NA PAREDE POR ESTAR ACIMA DA ENTREGA E NA PAREDE, NÃO ESTANDO LOCALIZADO NO ARCO**

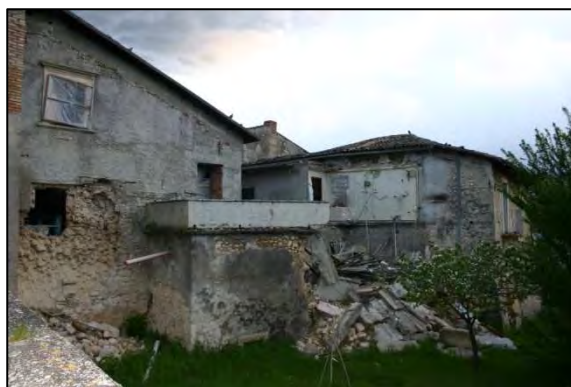
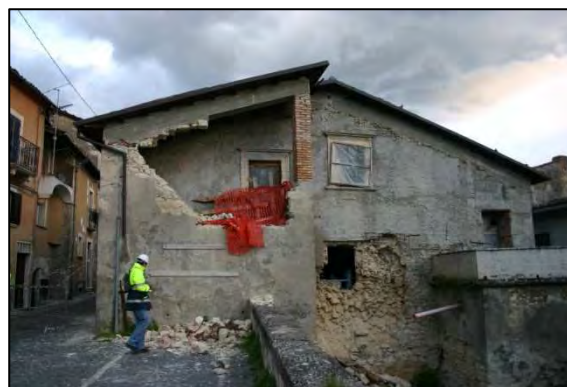
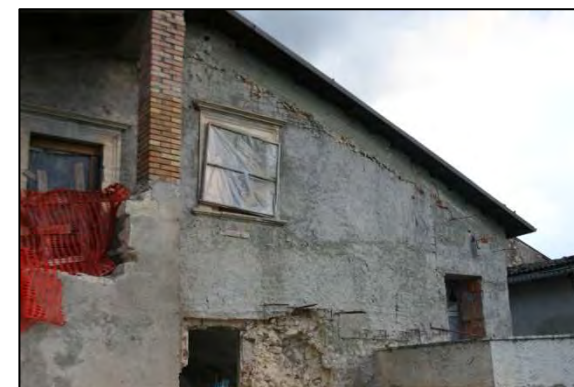
Poggio Picenze, 29 Abril 2009

6.2. SOLUÇÕES RECENTES - Reboco armado

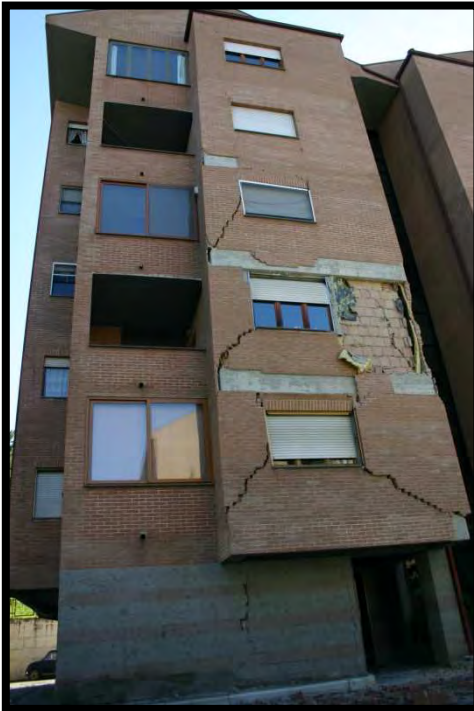
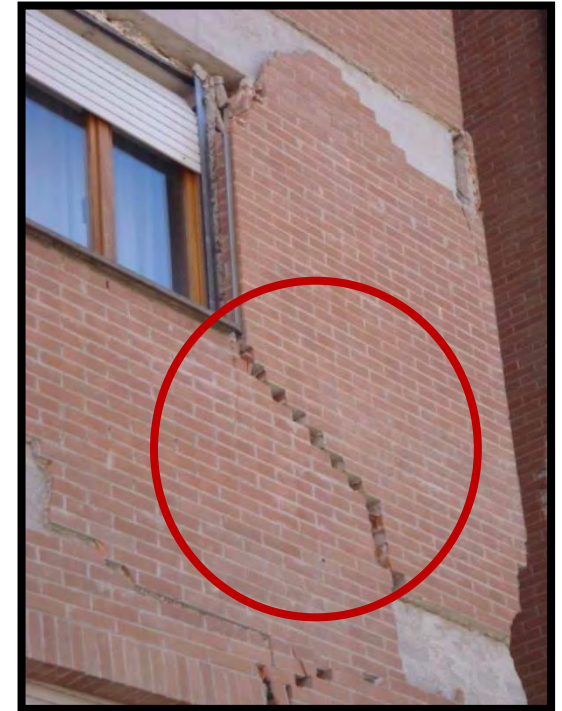
Danos em painéis exteriores de alvenaria

Causas possíveis: deformação das consolas (avançados); dimensões dos panos de alvenaria; não confinamento dos panos exteriores; com deficiente ligação (à estrutura e ao pano interior)

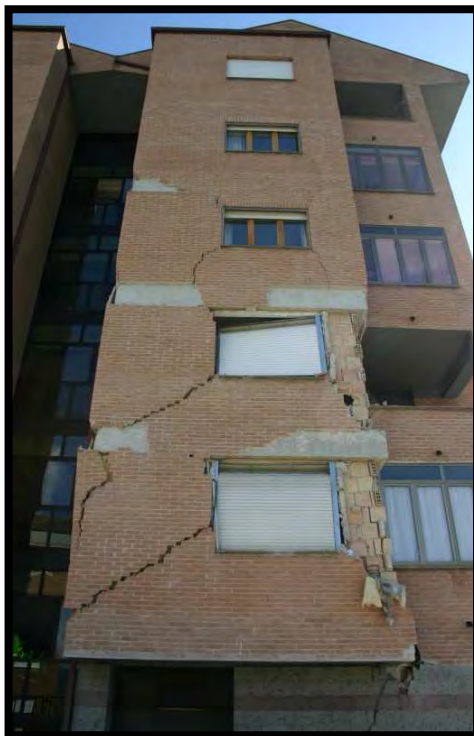
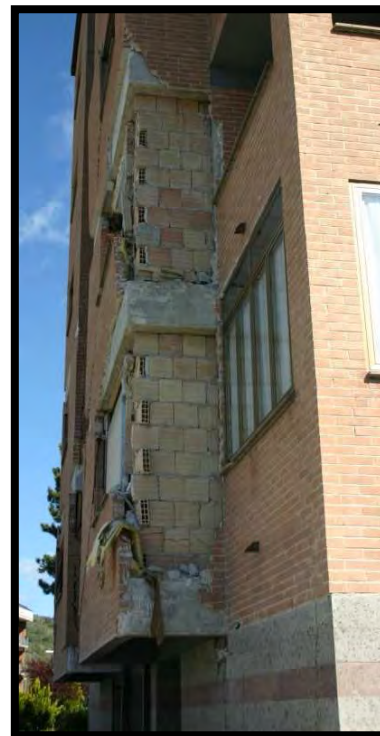
Danos em painéis exteriores de alvenaria – Revestimento das vigas

Causas possíveis: existência de apenas uma forra (espessura reduzida) de revestimento das vigas, com colagem deficiente

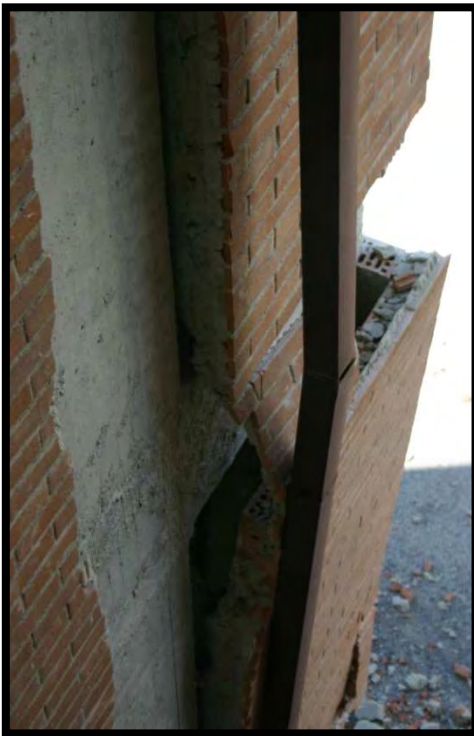
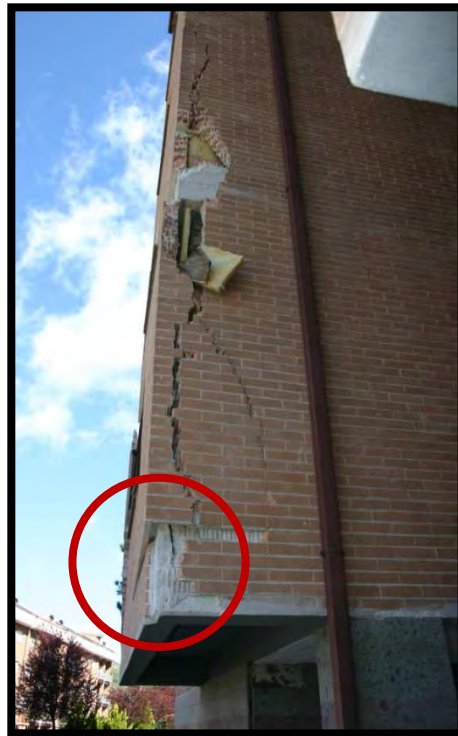
Edifícios PET01-02

Danos em painéis exteriores de alvenaria – Apoio insuficiente dos panos de alvenaria

Causas possíveis: Ligação deficiente dos elementos ao pano interior e aos elementos estruturais.
Pano exterior apoiado nas vigas em menos de metade da sua espessura

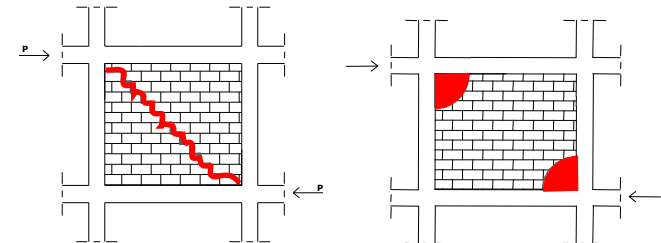
Edifícios – PET03

Danos no exterior do edifício - danos típicos dos painéis de alvenaria no próprio plano (separação; fendas diagonais)

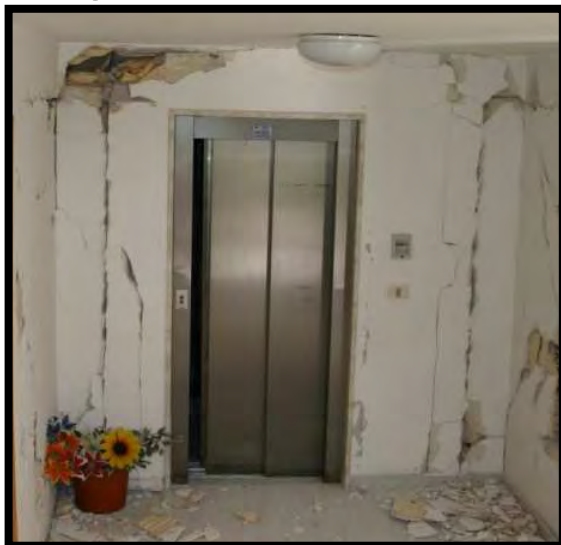
R/C

Danos no interior do edifício – redução do dano em altura, associado à redução das exigências

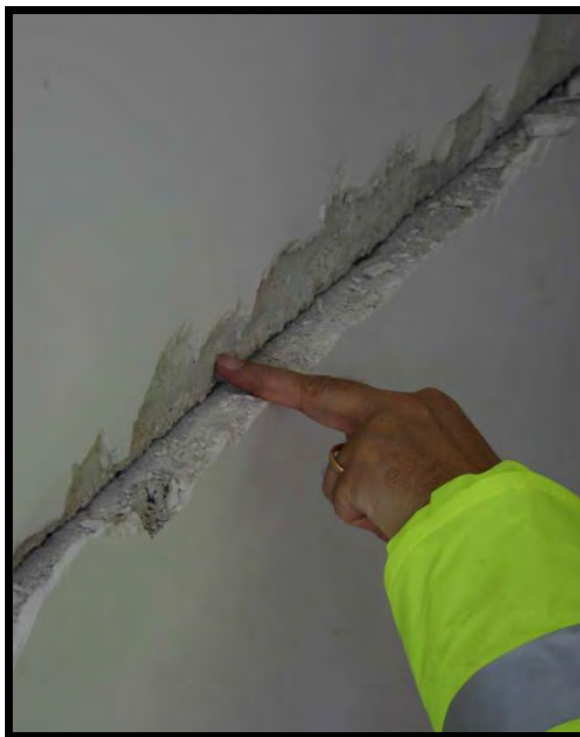
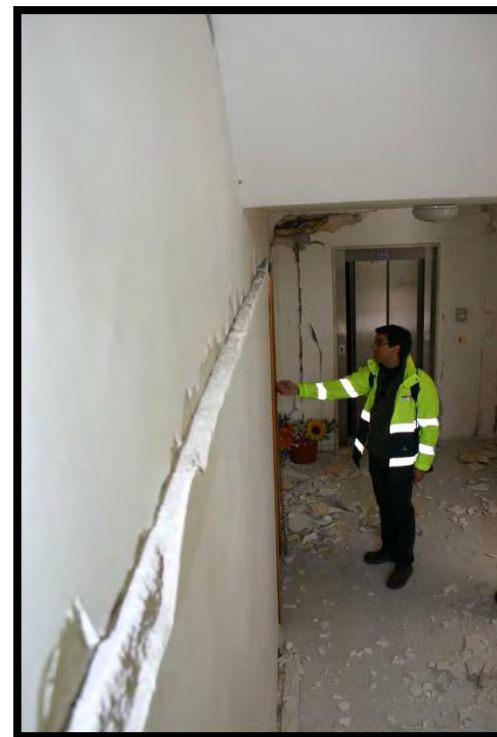
Edifícios – PET03

Danos no interior do edifício – movimento de painéis de parede para fora do plano

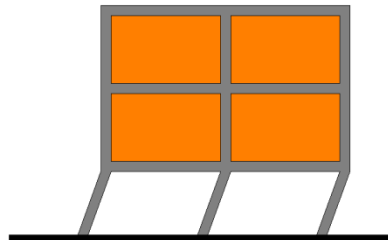
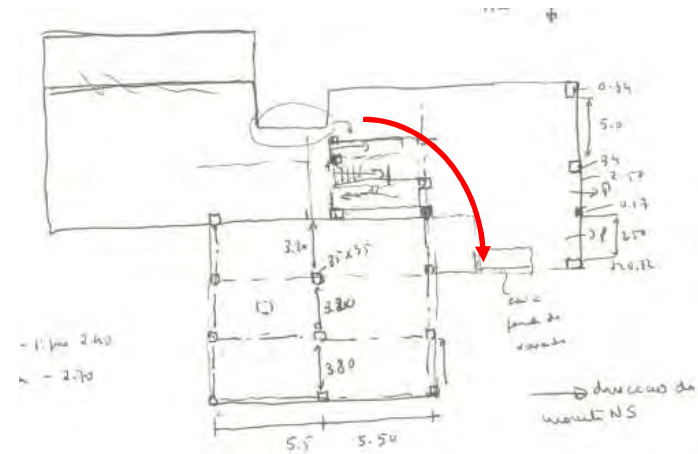
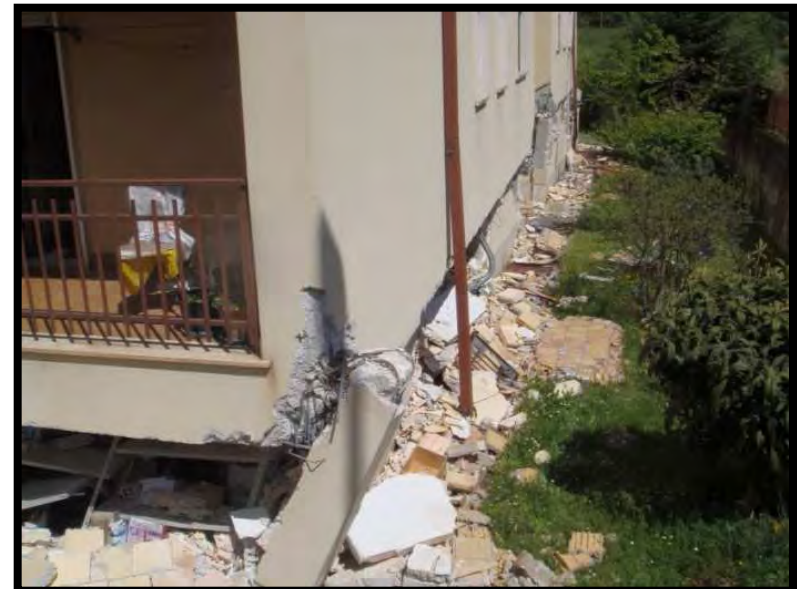
Danos observados

- mecanismo de colapso *soft-storey*

Causas possíveis: irregularidade em altura (R/C vazado - garagens); irregularidade em planta (torção); nós pilar-viga com deficiências de execução; pormenorização deficiente dos nós; ausência de estribos

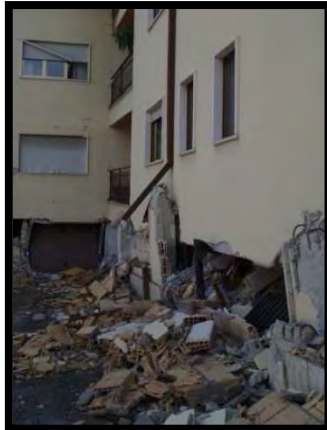
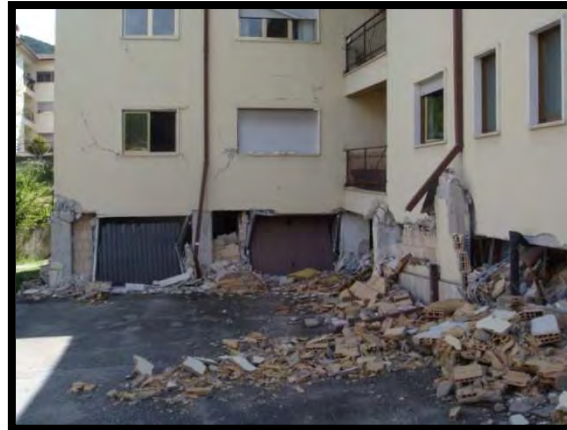
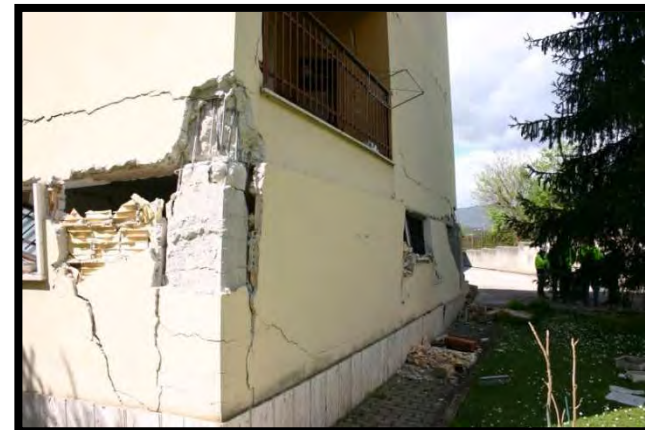
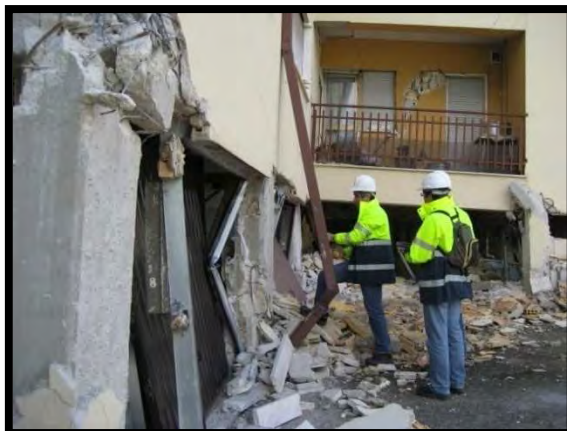
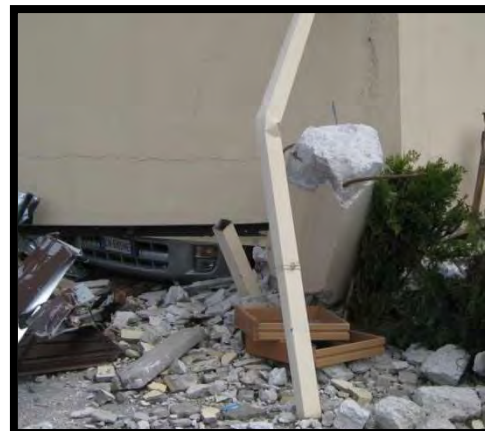
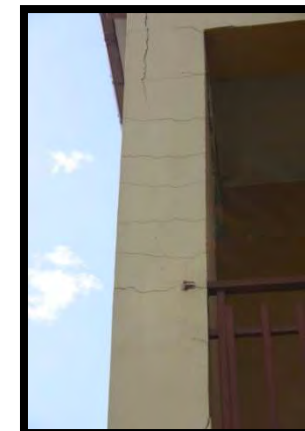
Edifícios – PET04-05

Mecanismo de colapso *soft-storey* - Ausência de painéis de alvenaria no RC, induzem uma variação de rigidez e resistência em altura significativa, criando um “piso fraco”

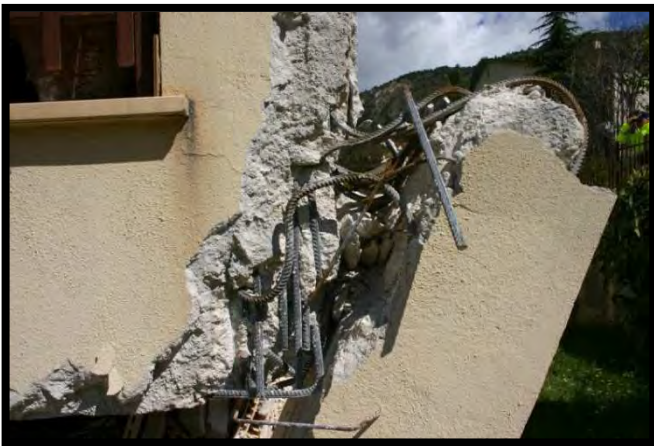
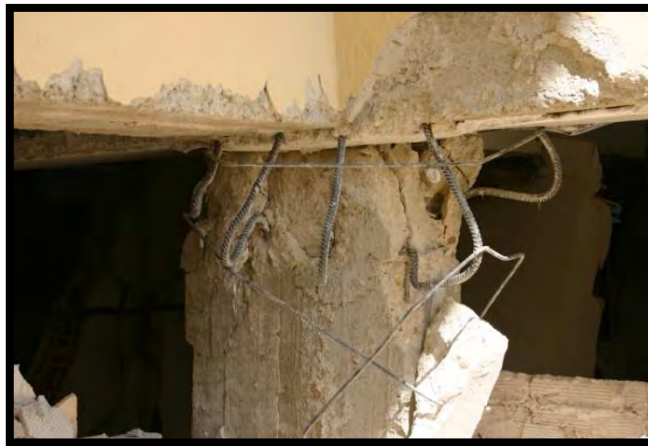
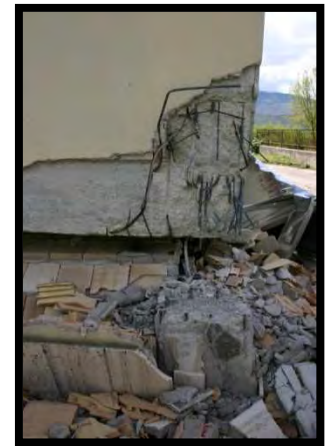
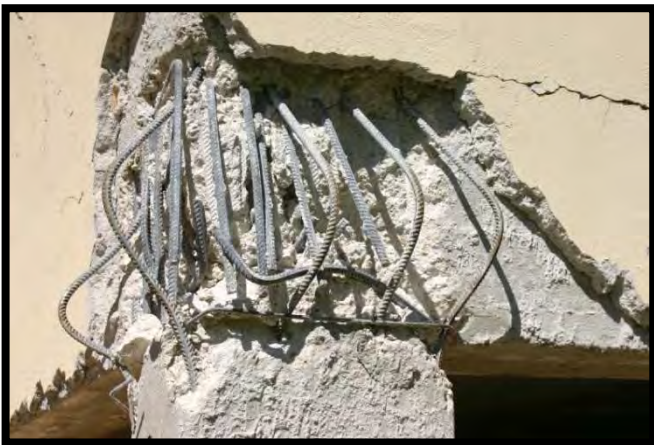
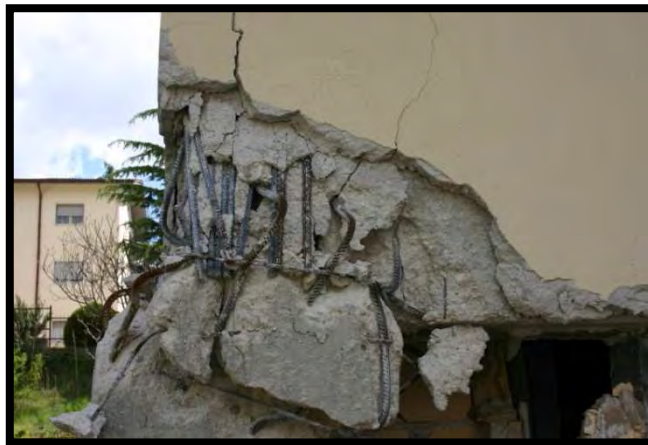
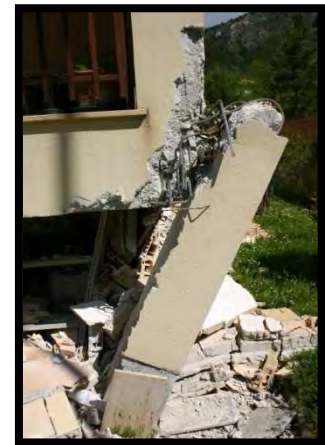
Edifícios – PET04-05

Mecanismo de colapso *soft-storey* – deficiências nos nós vigas-pilar (ausência de cintas/estribos; emendas de armadura dos pilares nos nós; amarração insuficiente)

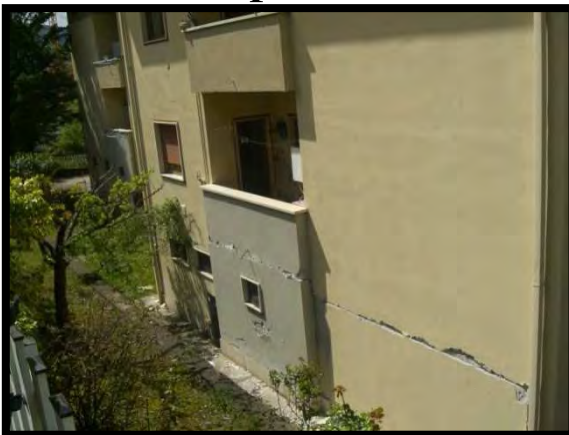
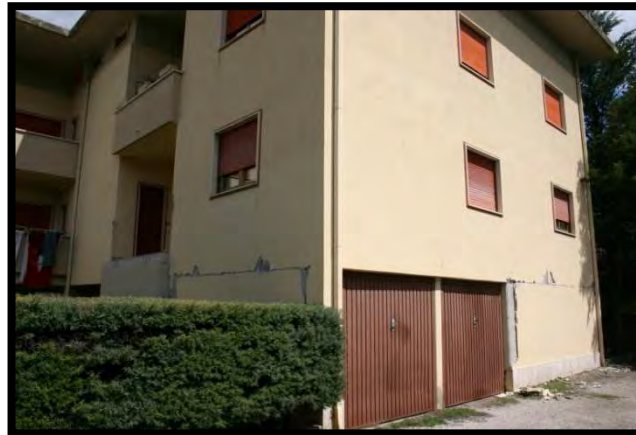
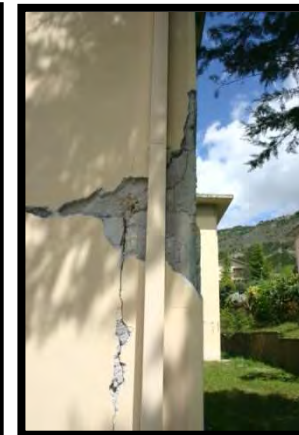
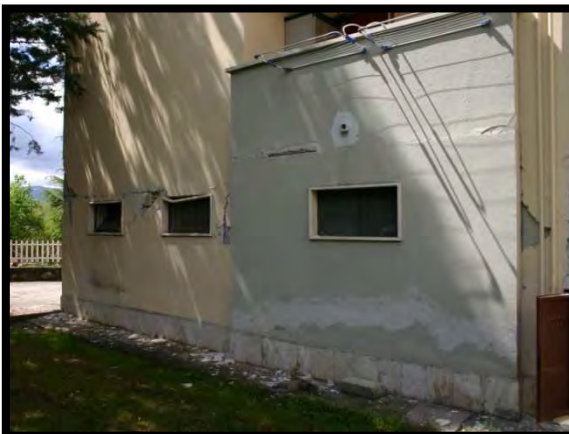
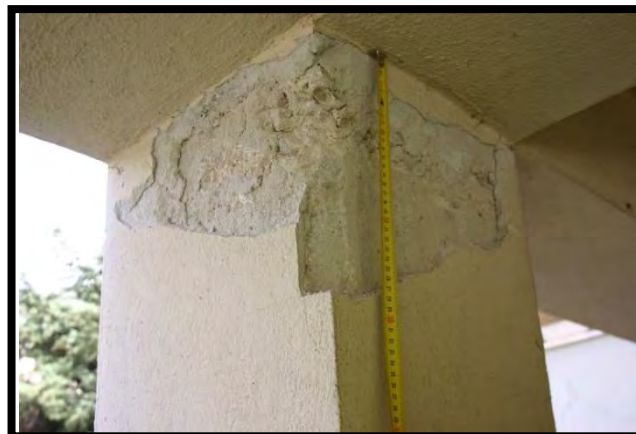
Danos em painéis exteriores de alvenaria

Semelhante aos PET04-05

Maiores danos ao nível do R/C (tendência de resposta semelhante), mas nível de danos muito inferior

Causas possíveis: solos de fundação? (edifício construído a cota significativamente inferior)

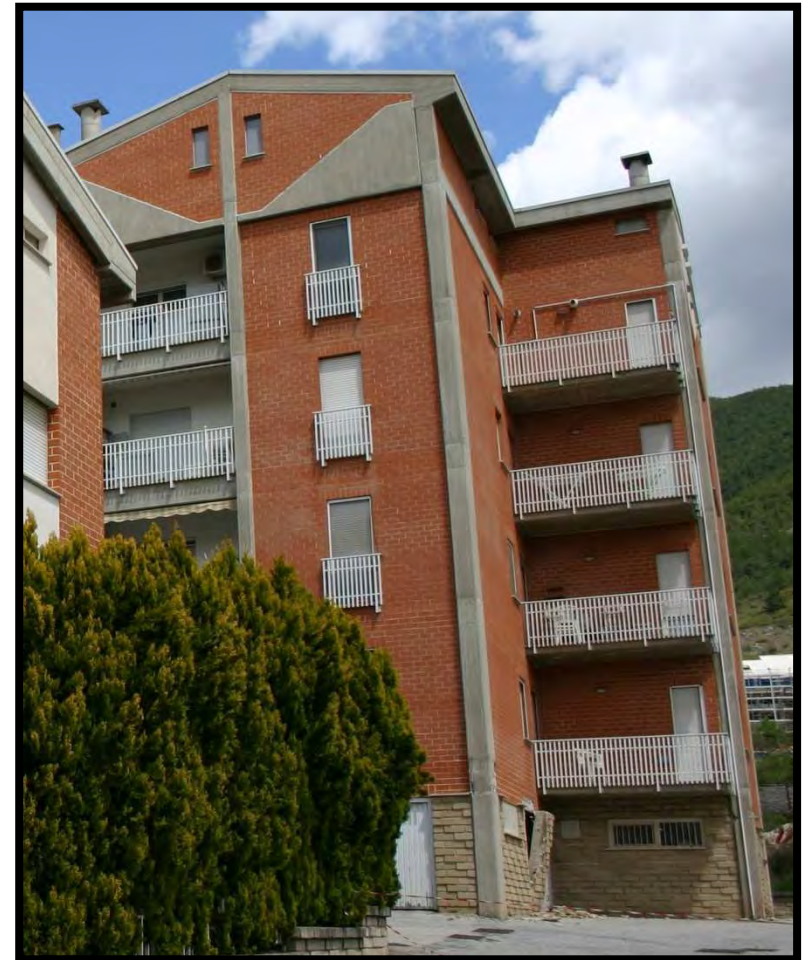
Edifícios – PET07

- ano de construção: 2000
- uso residencial
- 10 apartamentos
- isolado
- RC+5 pisos
- sem cave
- pé-direito médio de 2.5m
- estrutura porticada em BA
- com painéis de alvenaria de enchimento

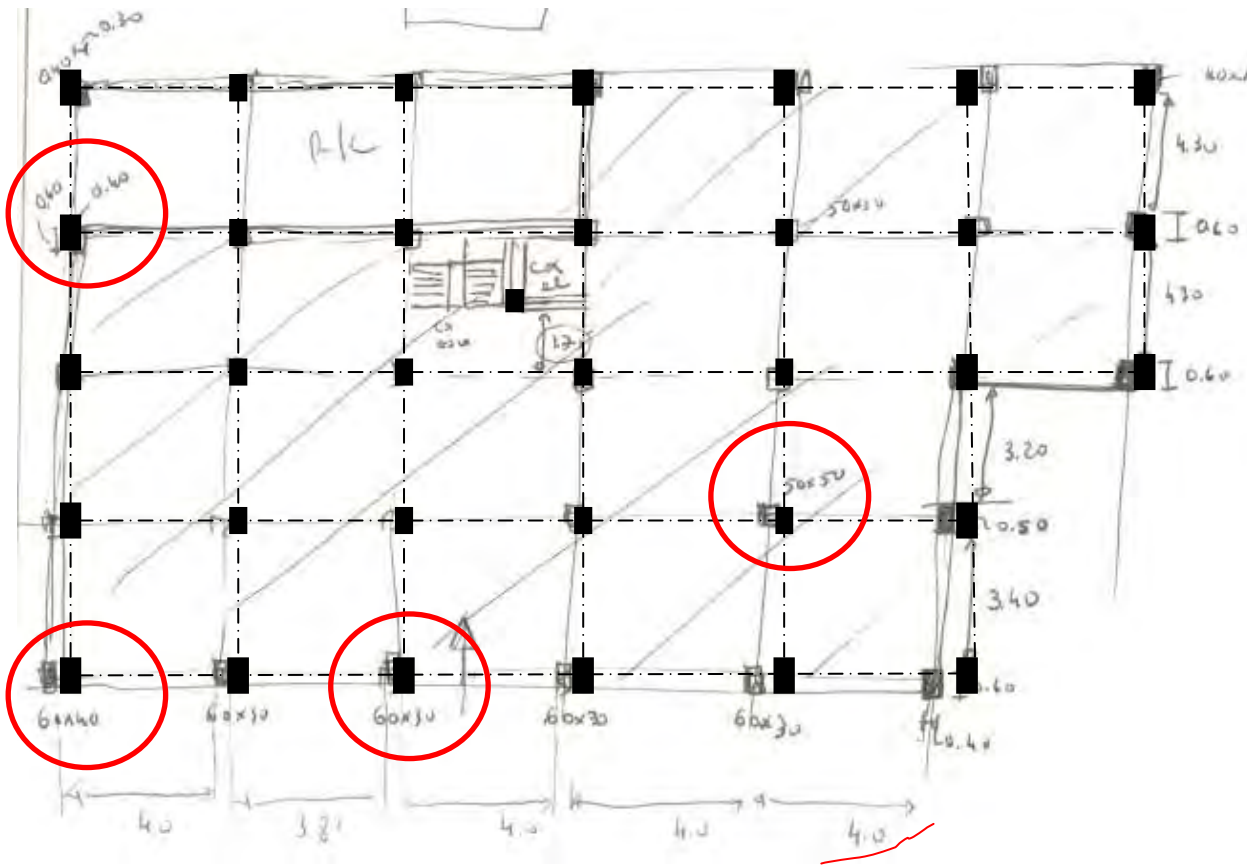
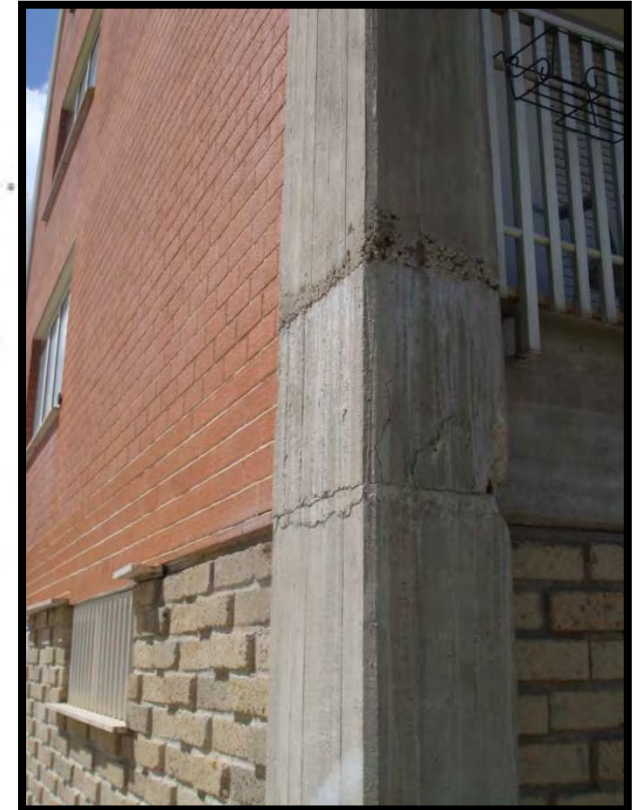
Esquema estrutural (R/C)

- estrutura regular
- vãos pequenos (4m)
- pilares robustos

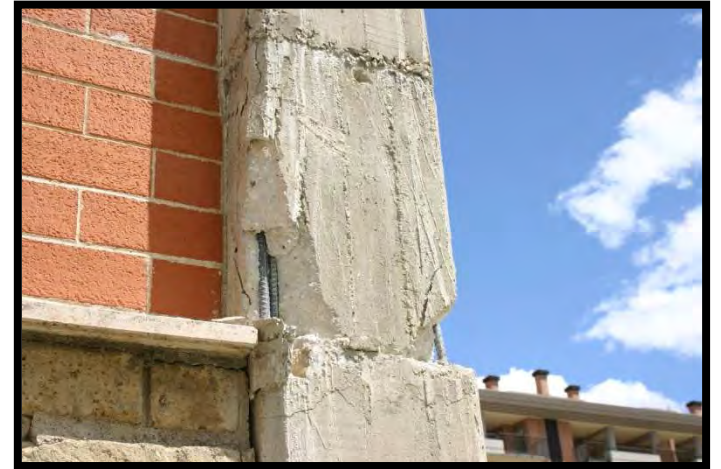
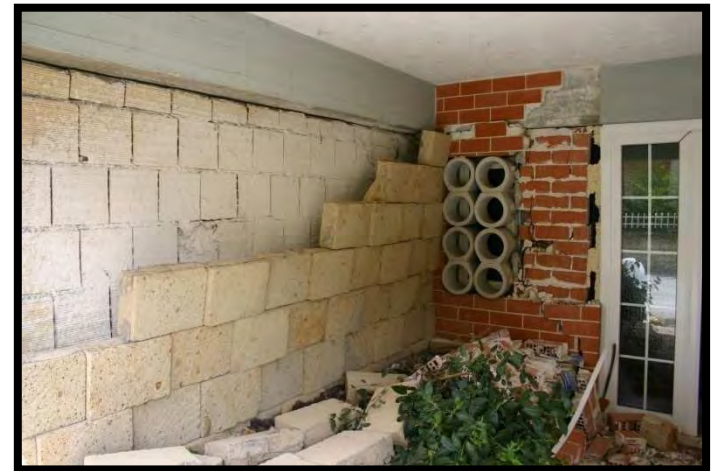
Danos observados

- danos não estruturais associado às alvenarias
- problemas estruturais severos:
 - dano concentrado nas extremidades dos pilares (rótulas plásticas), e particularmente nas juntas de betonagem
 - rotura por corte de alguns pilares do R\C

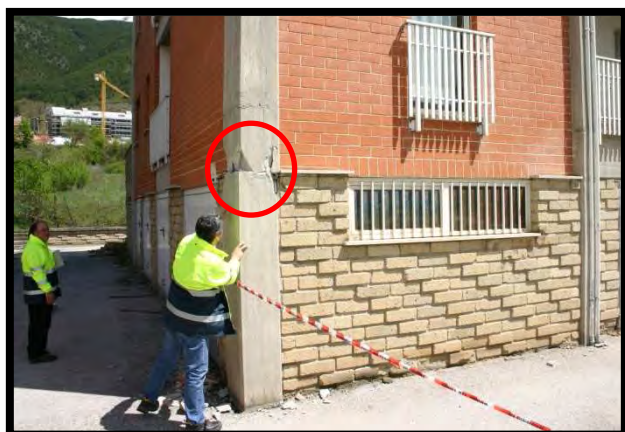
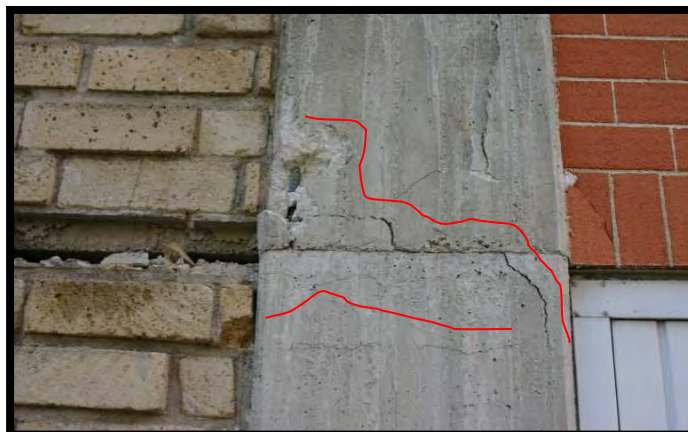
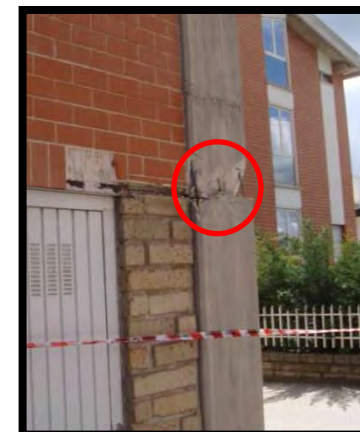
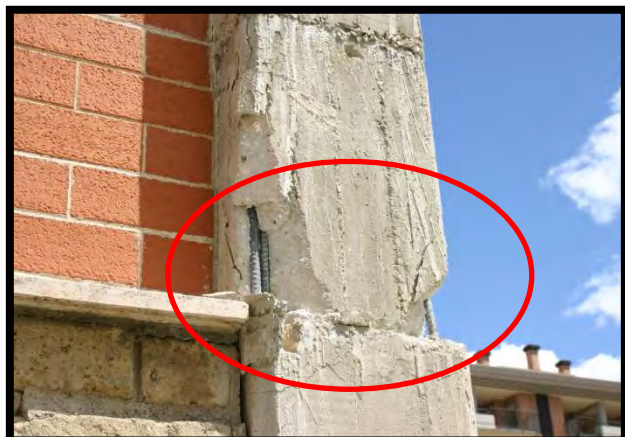
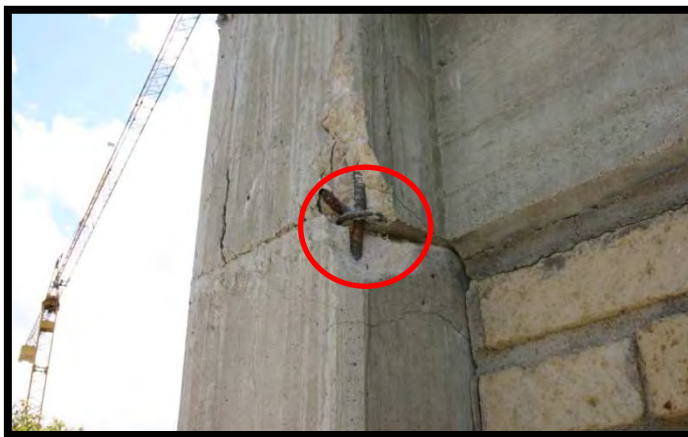
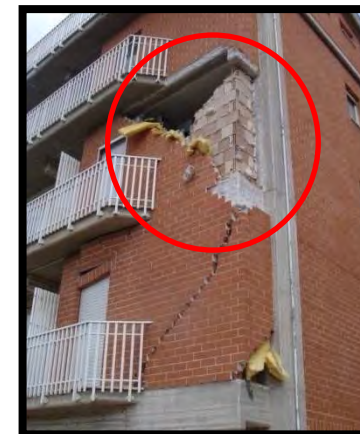
Danos na envolvente exterior do edifício

Causas possíveis: ausência de armadura transversal nos nós; betão pobre; recobrimento;

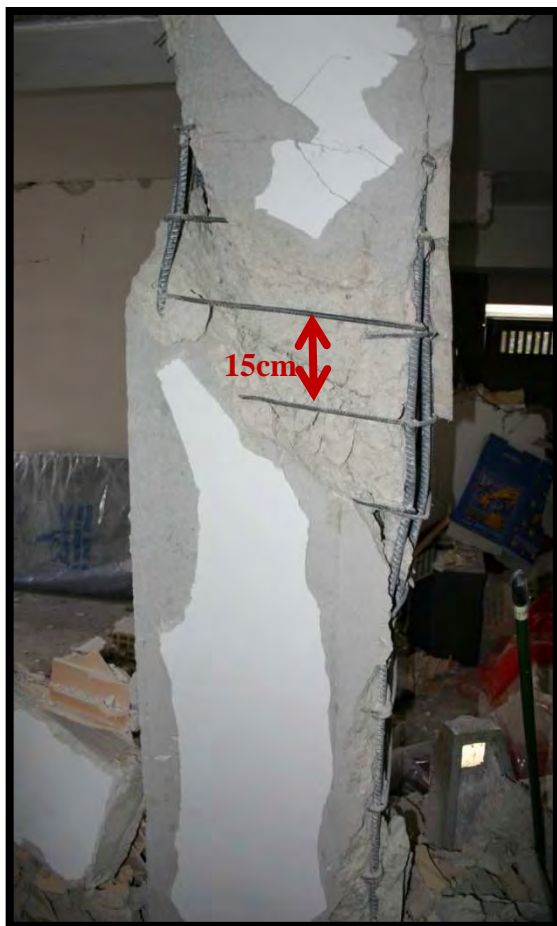
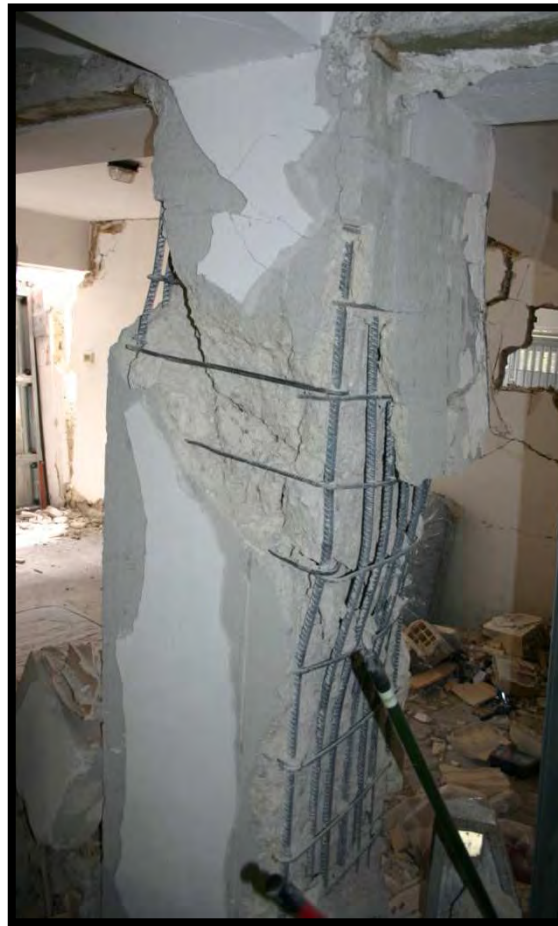
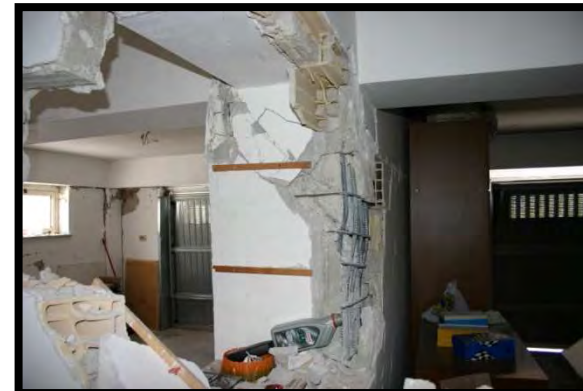
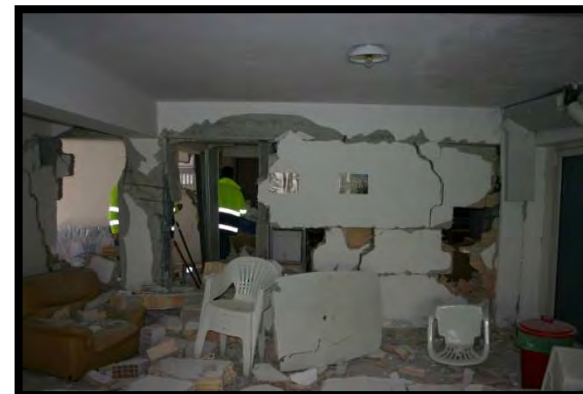
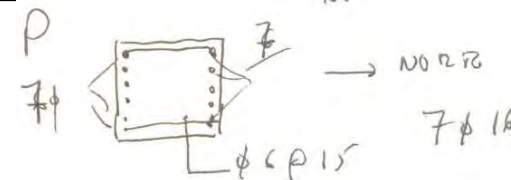
Edifícios – PET07

Causas possíveis: Insuficiente armadura transversal, e armadura longitudinal apenas em duas faces do pilar; distância entre varões longitudinais

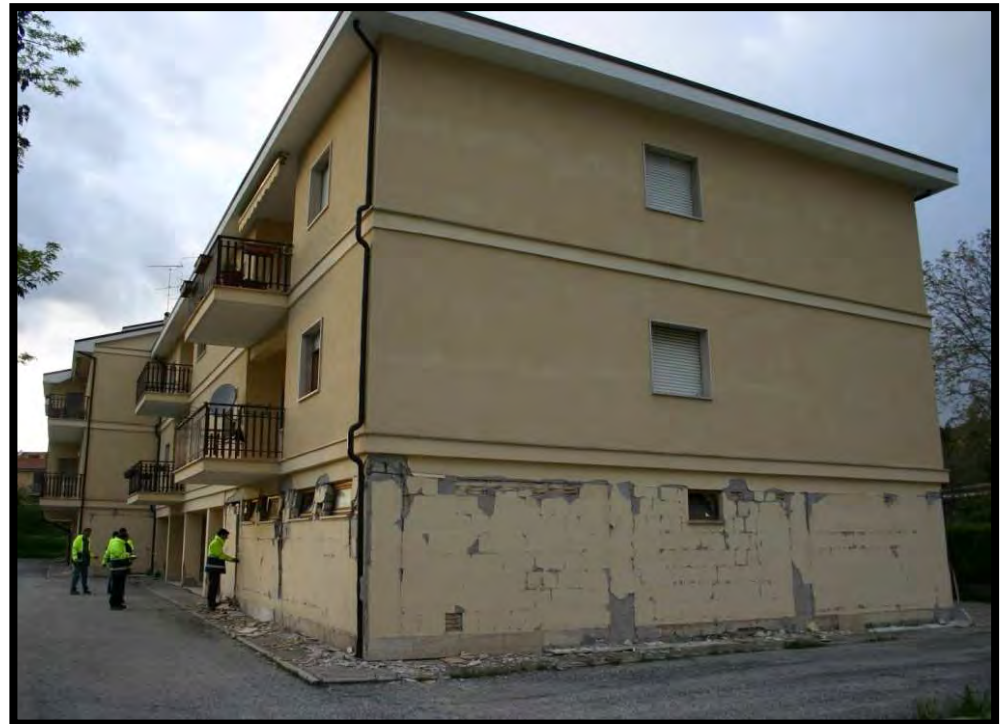
- ano de construção: anterior a 2000 ?
- uso residencial
- 8 apartamentos
- isolado
- R\C+2
- sem cave
- pé-direito do R\C significativamente inferior pisos superiores
- estrutura porticada em BA
- com painéis de alvenaria de enchimento
