Sismo de L'Aquila - Ensinamentos para Portugal

A MISSÃO DA FEUP/DEC-UA Observações Gerais da Visita

*A. Costa, A. Arêde, H. Varum, J. Guedes, R. Vicente,
X. Romão, A. A. Costa, H. Rodrigues, E. Paupério*

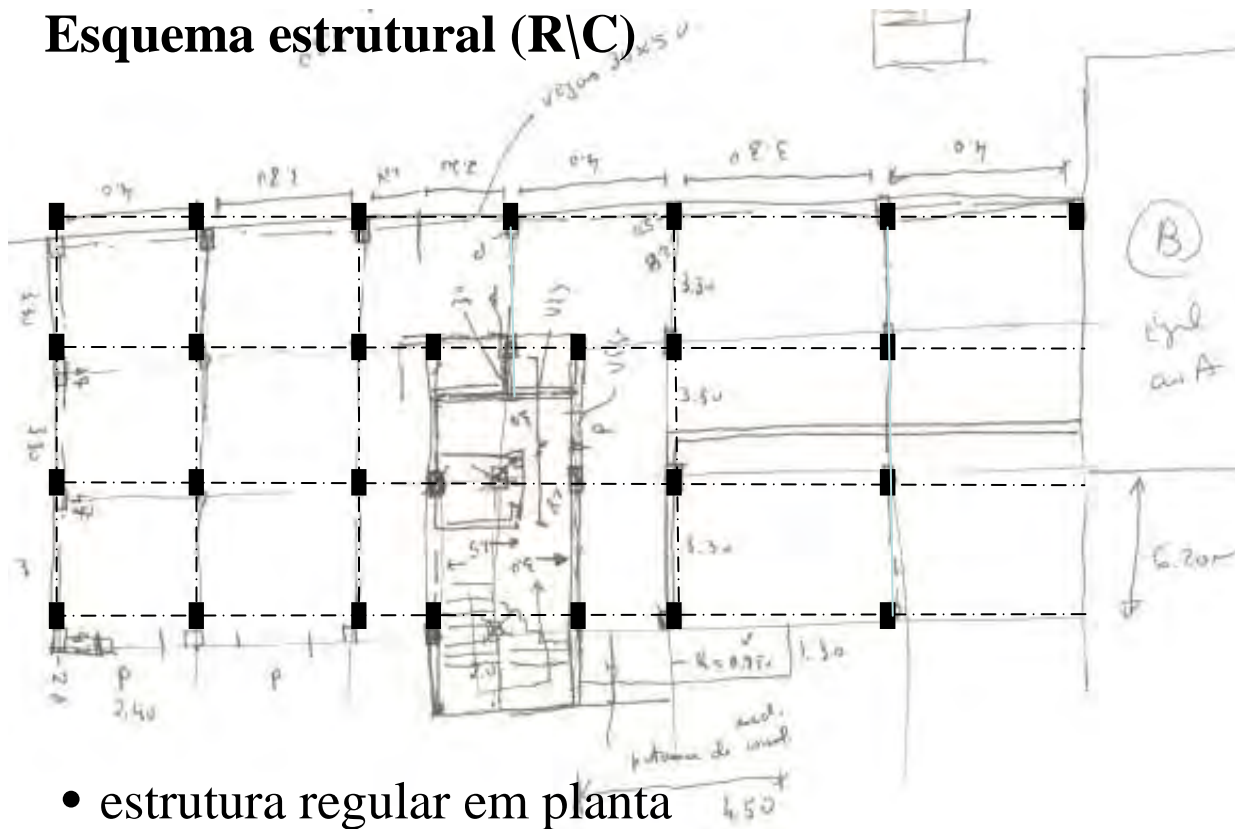
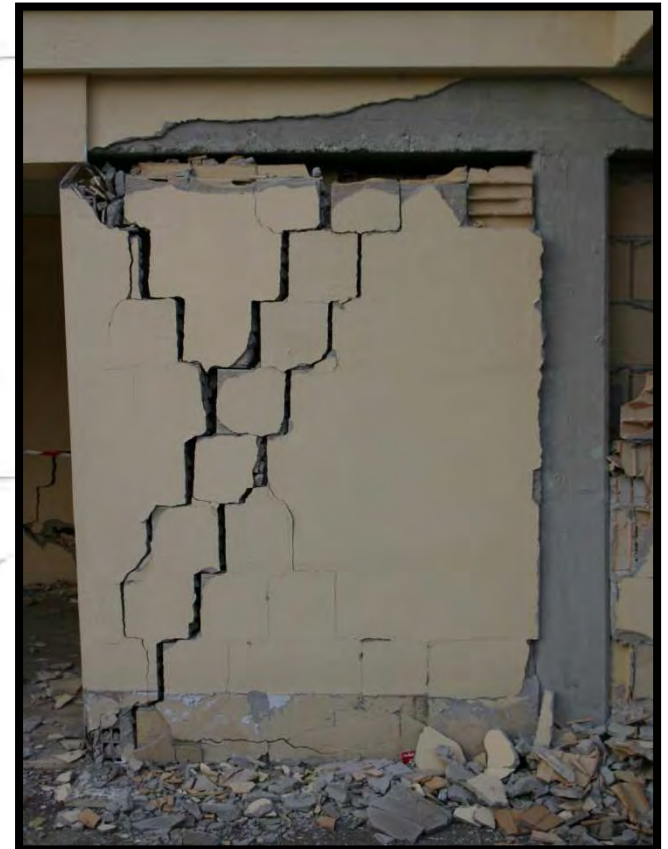
Esquema estrutural (R\C)

- estrutura regular em planta
- irregularidade em altura ao nível do 1º piso
- vãos pequenos (4m)
- pilares com maior inércia orientada numa única direcção

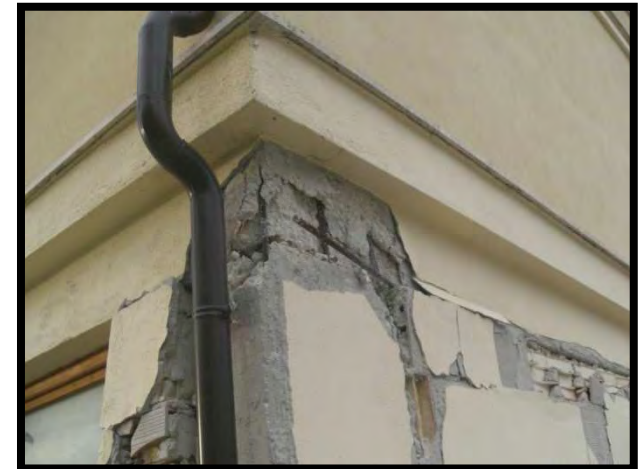
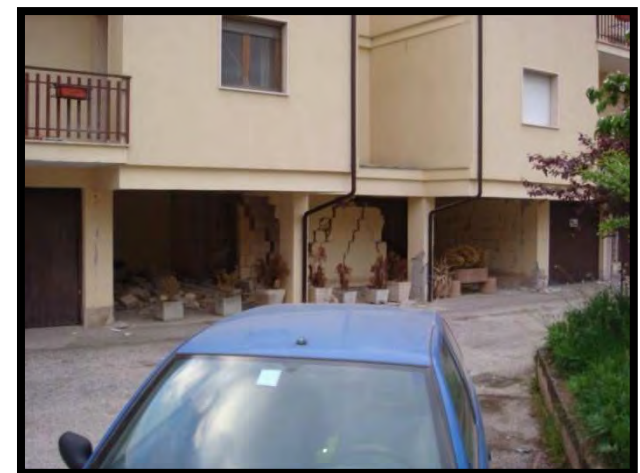
Danos observados

- dano não estrutural associado às alvenarias (no plano e fora do plano)
- danos estruturais
 - rótulas plásticas nos pilares
 - rotura por corte de pilares do R\C
 - nós viga-pilar com deficiências de pormenorização da armadura

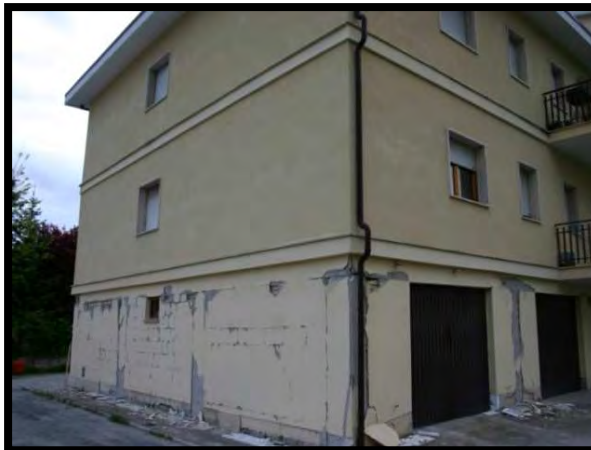
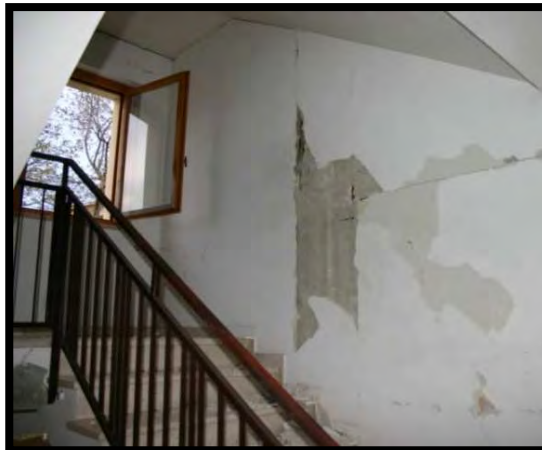
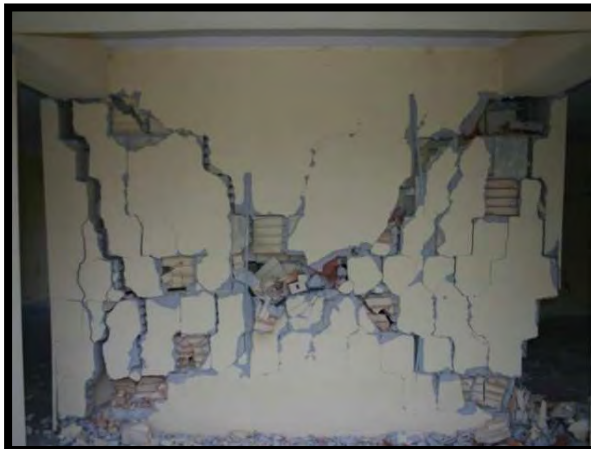
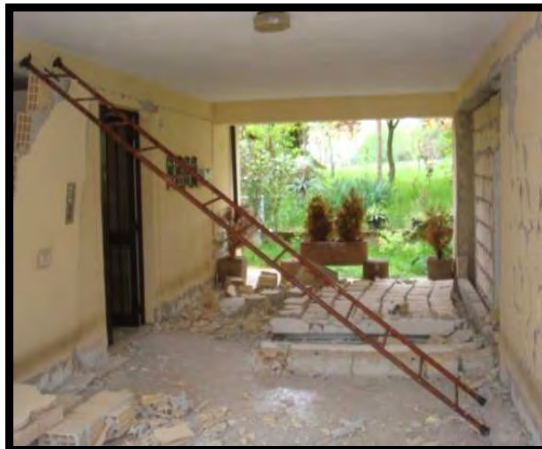
Danos em painéis exteriores de alvenaria

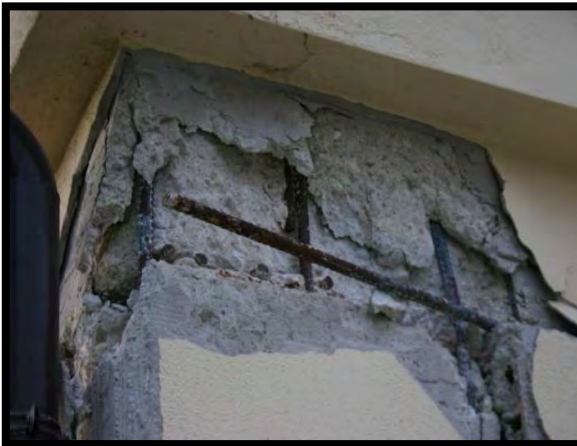
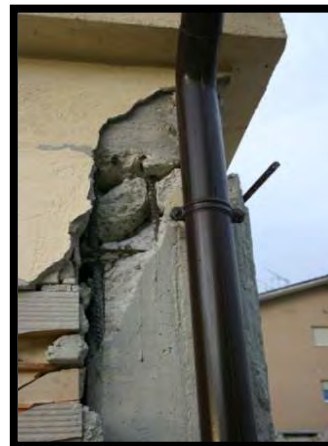
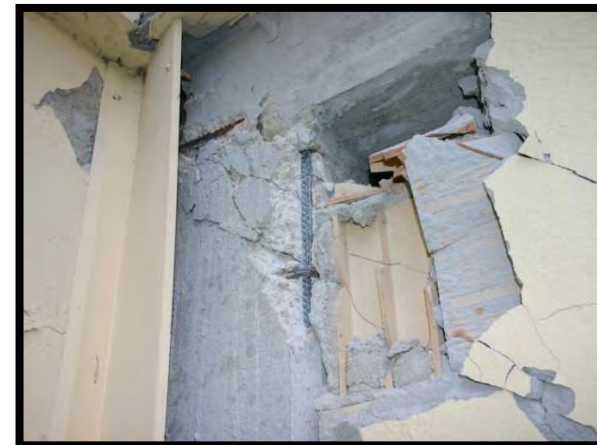
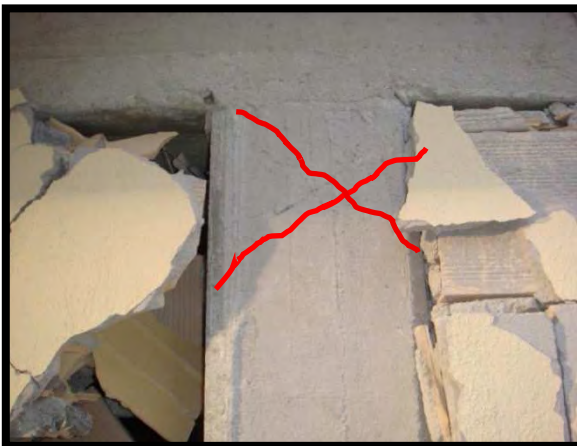
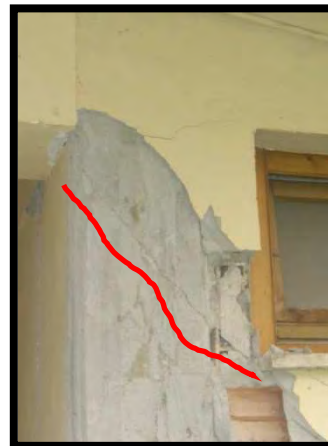
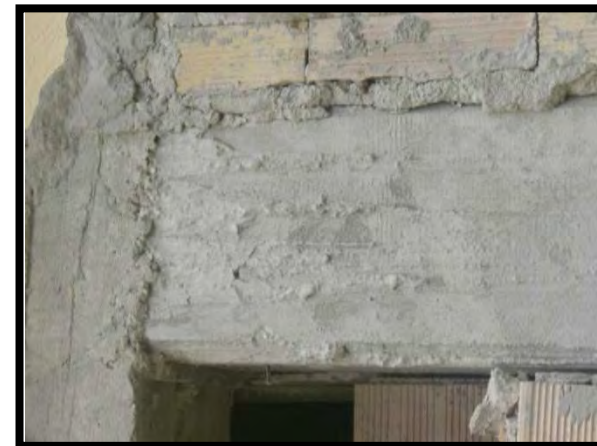
Edifício – PAG04

Danos em elementos de betão armado

Causas possíveis: ausência de armadura transversal nos nós; amarração da armadura longitudinal das vigas; rotura por corte em pilares

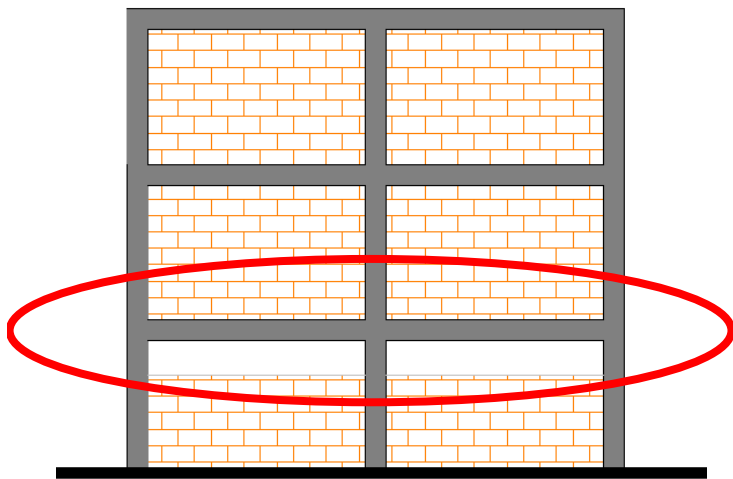
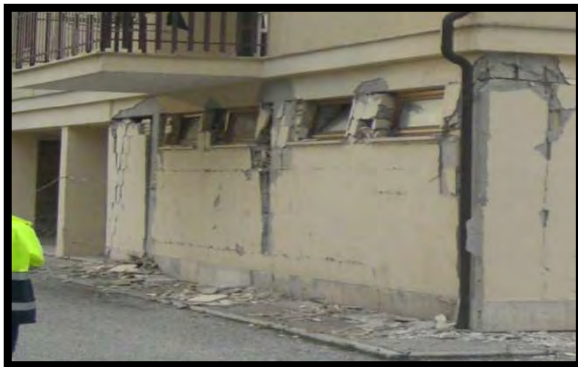
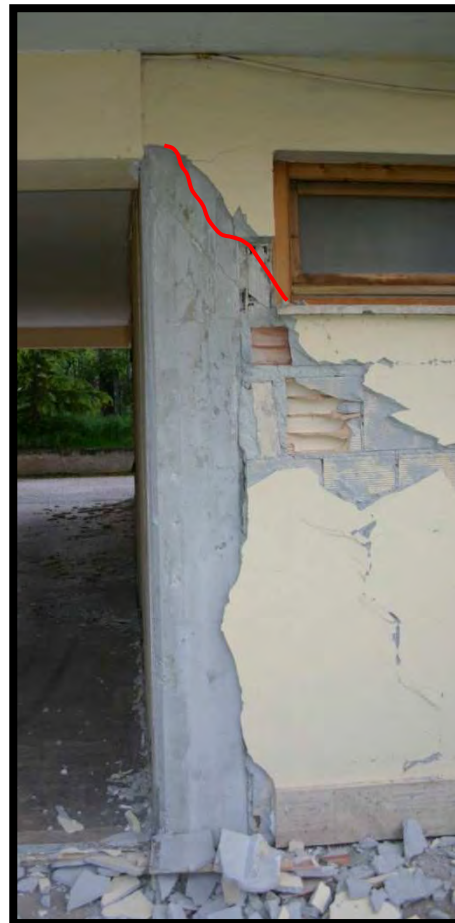
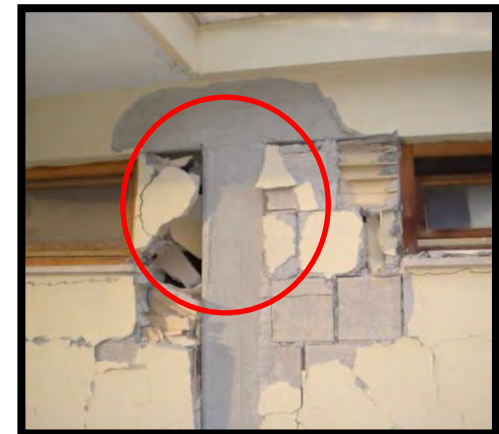
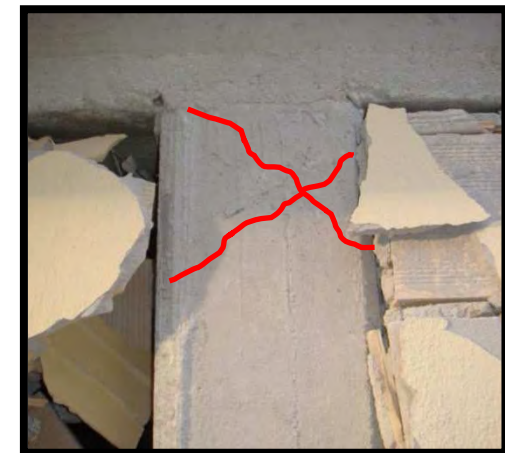
Pilares curtos

Causas possíveis: aberturas interrompendo os painéis de alvenaria

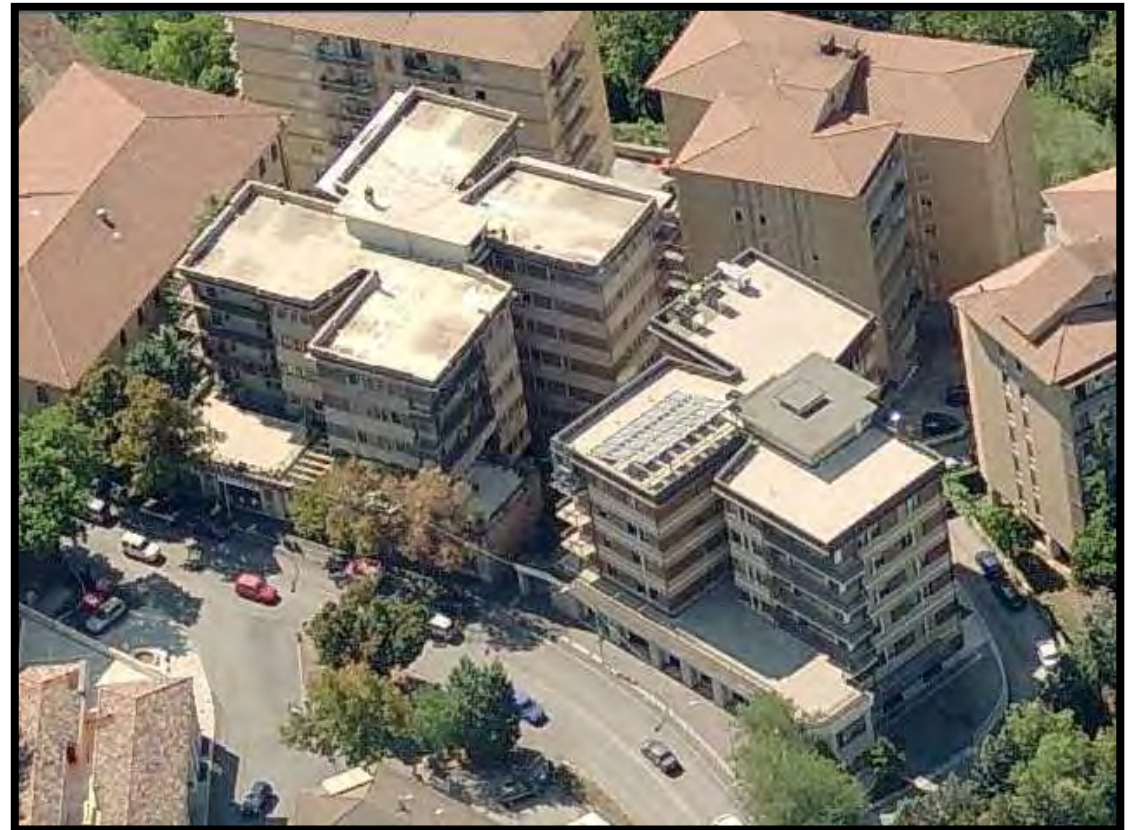
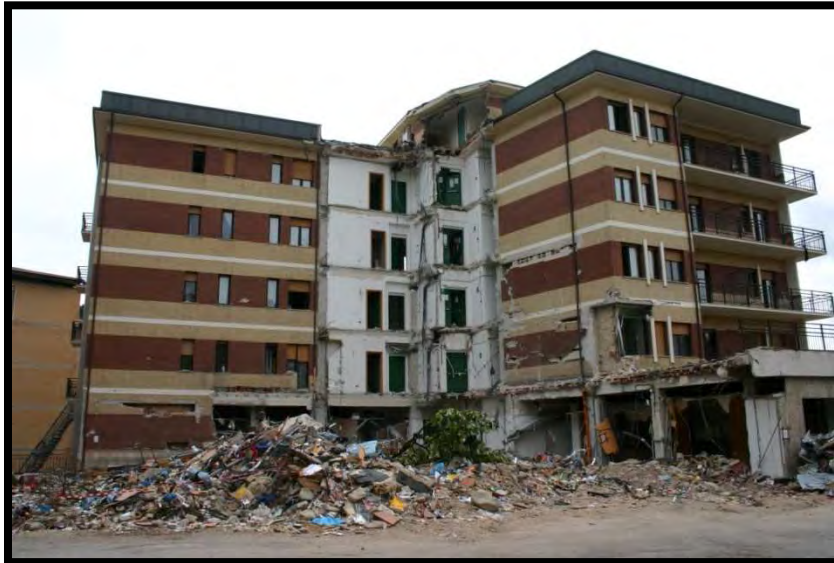
Residência de estudantes Centro de L'Aquila

Danos observados

- colapso de parte da estrutura
- estrutura altamente irregular em planta

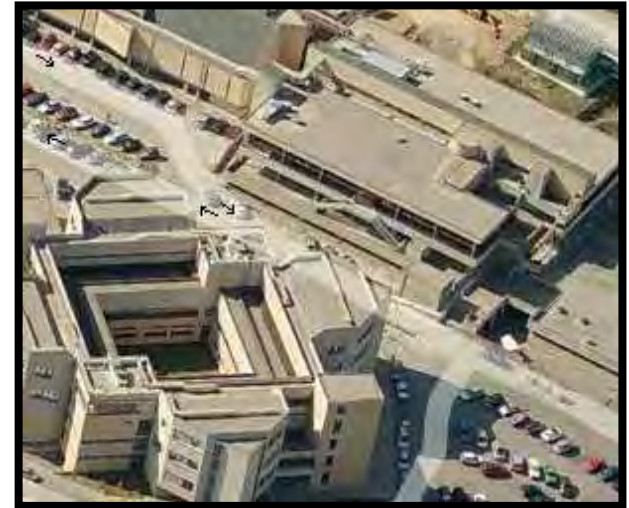
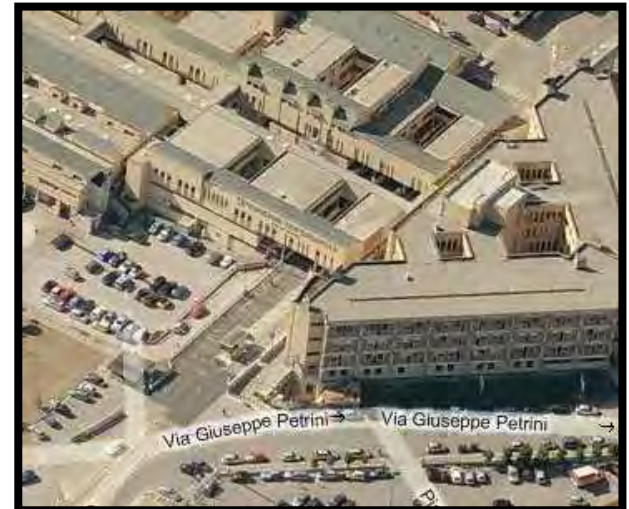
Hospital San Salvatore - L'Aquila

Danos generalizados nas paredes de alvenaria de enchimento

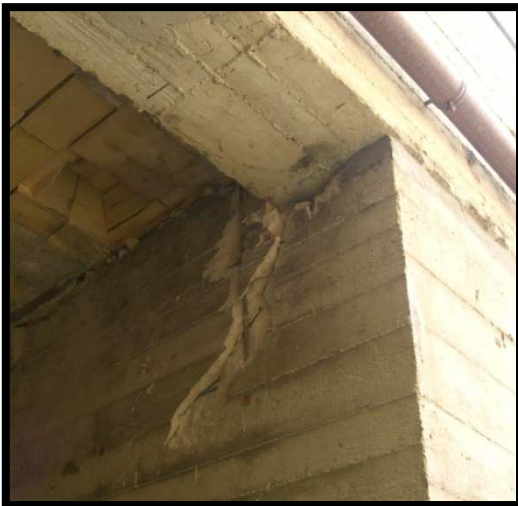
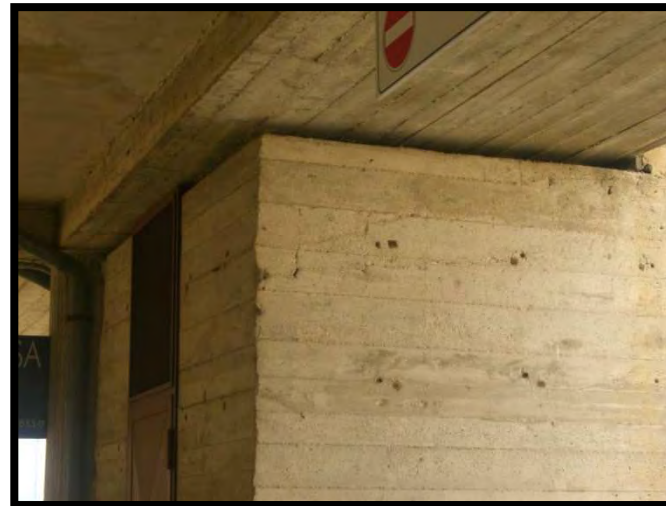
Hospital San Salvatore - L'Aquila

Danos devido a insuficiente resistência ao corte de paredes resistentes de BA, ao nível do R\C. Poucos elementos verticais ligados à laje, recebendo grande parte das solicitações sísmicas

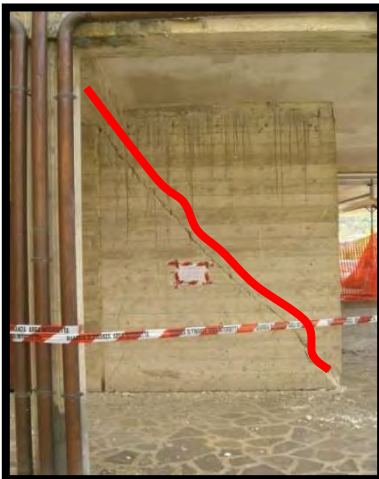
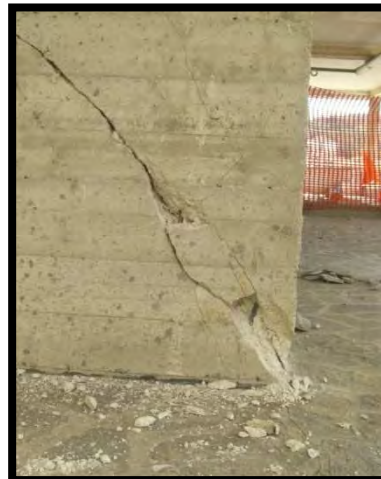
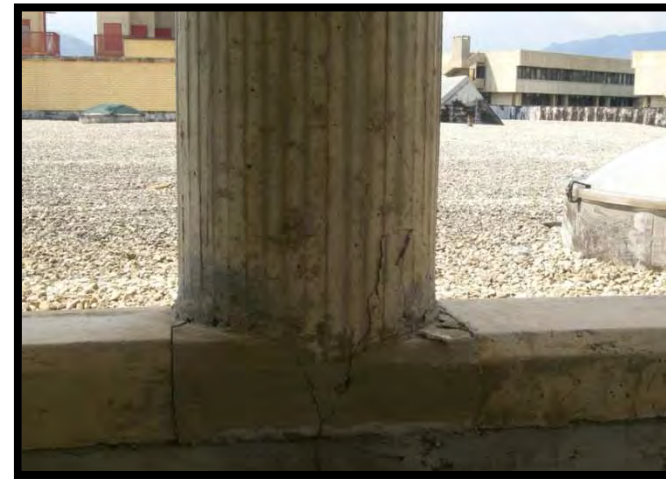
Hospital San Salvatore - L'Aquila

Danos severos nos pilares de betão armado, devido a irregularidades pronunciadas em planta e em altura

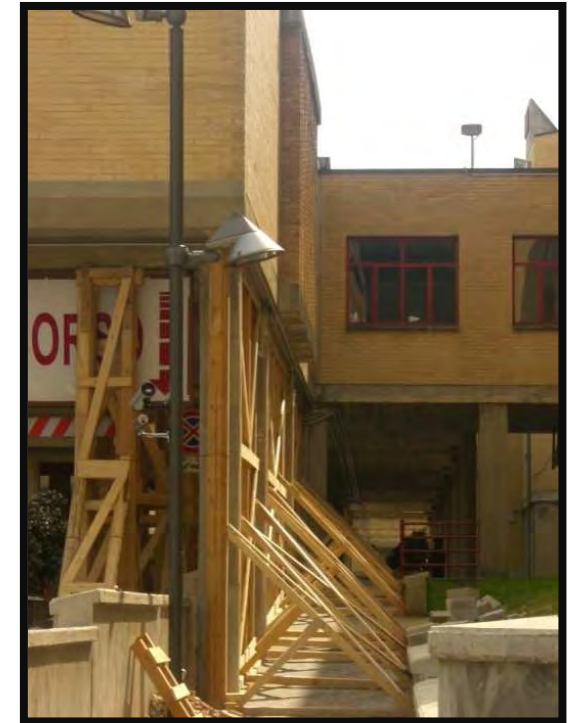
Edifício de acesso às urgências (construído em 2000; 2 pisos)

Danos severos nos pilares de betão armado, devido a irregularidades pronunciadas em planta e em altura

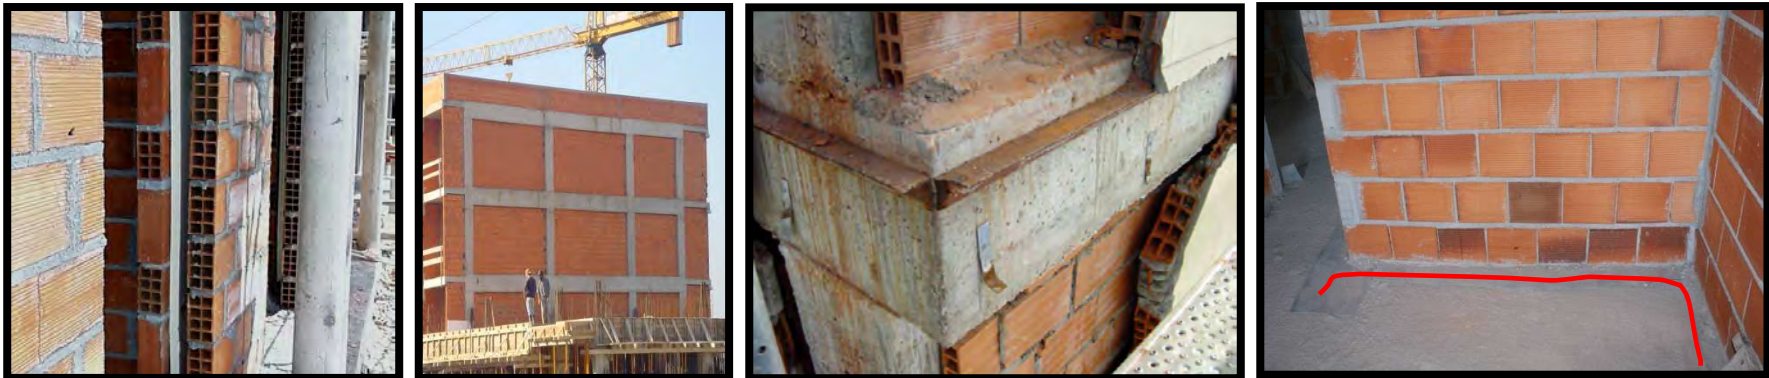
Mesmo quando se detalham as paredes, fazem-se pormenores-tipo para zona corrente, sem atenção especial nos pontos singulares
