CARACTERIZAÇÃO GEOMÉTRICA E MECÂNICA DE PAREDES EM PERPIANHO DE GRANITO

O presente trabalho teve por objectivo o estudo de caracterização geométrica, material e mecânica de paredes de alvenaria de pedra pertencentes a um edifício do início do séc. XX, localizado no centro da cidade do Porto, que foi sujeito a obras de reabilitação. O levantamento geométrico das paredes foi realizado mediante registo fotográfico, sendo recolhidas amostras de material para análise em laboratório. Paralelamente, foi realizada uma campanha de ensaios de compressão em laboratório em painéis de parede extraídos de um elemento a demolir, de modo a estimar a capacidade resistente e a deformabilidade destas alvenarias. Na tentativa de avaliar a influência do preenchimento dos vazios internos, foi injectada argamassa de cal compatível com a original numa das paredes previamente ensaiadas à compressão em fase elástica, levando-a posteriormente à rotura. Os resultados deste ensaio foram devidamente analisados e comparados com os obtidos na parede no estado original.

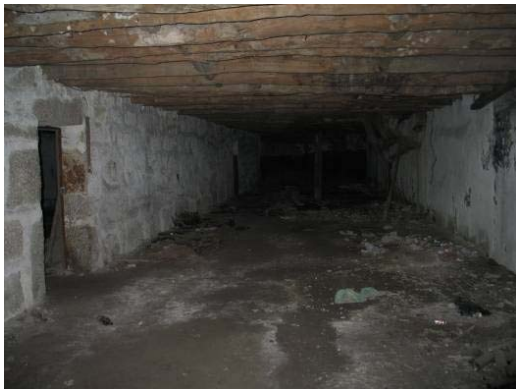
Fig. 4 – Compartimento A1 no piso -1

paredes estruturais em alvenaria de pedra, a maioria rebocadas, pavimentos em vigado de madeira cobertos por soalho e cobertura em asna de madeira revestida a telha cerâmica, Fig. 4 e Fig. 5. As paredes da fachada principal são rebocadas ou revestidas a azulejo, apresentando elementos em cantaria de granito, nomeadamente nas molduras dos vãos. Na fachada posterior e ao nível do piso 1 surge uma varanda em betão armado para as instalações sanitárias, construída numa fase posterior.

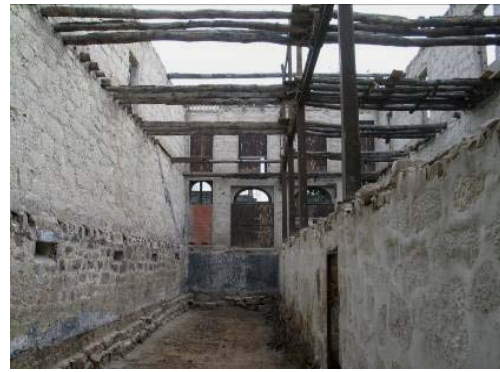
Fig. 6 – Interior do edifício após a retirada dos pavimentos e da cobertura

À data do estudo, o edifício encontrava-se em obras de reabilitação que envolveram a substituição dos pavimentos de madeira por lajes aligeiradas em betão armado e da cobertura em madeira por uma estrutura metálica. A maioria das paredes foram picadas colocando a pedra à vista e as obras incluíram a demolição total da parede estrutural interior localizada no piso -1, bem como a demolição parcial de determinadas zonas das paredes das empenas para abertura de vãos para janelas e portas, Fig. 6.

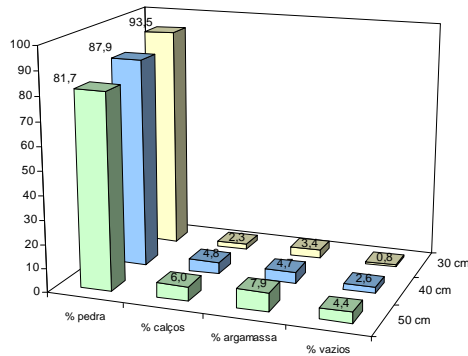
Fig. 13 – Evolução da percentagem de material para diferentes espessuras de pano de parede

Face aos resultados obtidos da análise da secção transversal, na Fig. 13 pode observar-se a evolução da percentagem dos materiais para espessuras de pano de parede de 50, 40 e 30 cm, relativas à empena esquerda, interior e empena direita. Desta análise verificou-se que a percentagem de calços, argamassa e vazios aumenta com o aumento da espessura da parede.

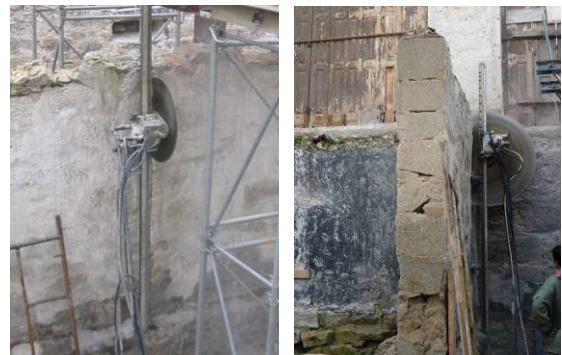
Fig. 14 – Corte de troços de parede em obra

ensaiadas, procedeu-se ao corte e transporte para o laboratório de troços da parede interior a demolir, de modo a elaborar uma campanha de ensaios de caracterização mecânica. A parede com cerca de 30m de desenvolvimento foi seccionada em vários troços dando origem a quatro painéis de 1.20m de largura (PP1 a PP4) e a dois painéis de 1.60m de largura (PG1 e PG2), ambos com 2.50m de altura e 0.40m de espessura. Para tal, recorreu-se a uma máquina de corte com disco de serra diamantado que, após a identificação dos troços a extrair, permitiu realizar os cortes necessários até ao nível da fundação, Fig. 14.

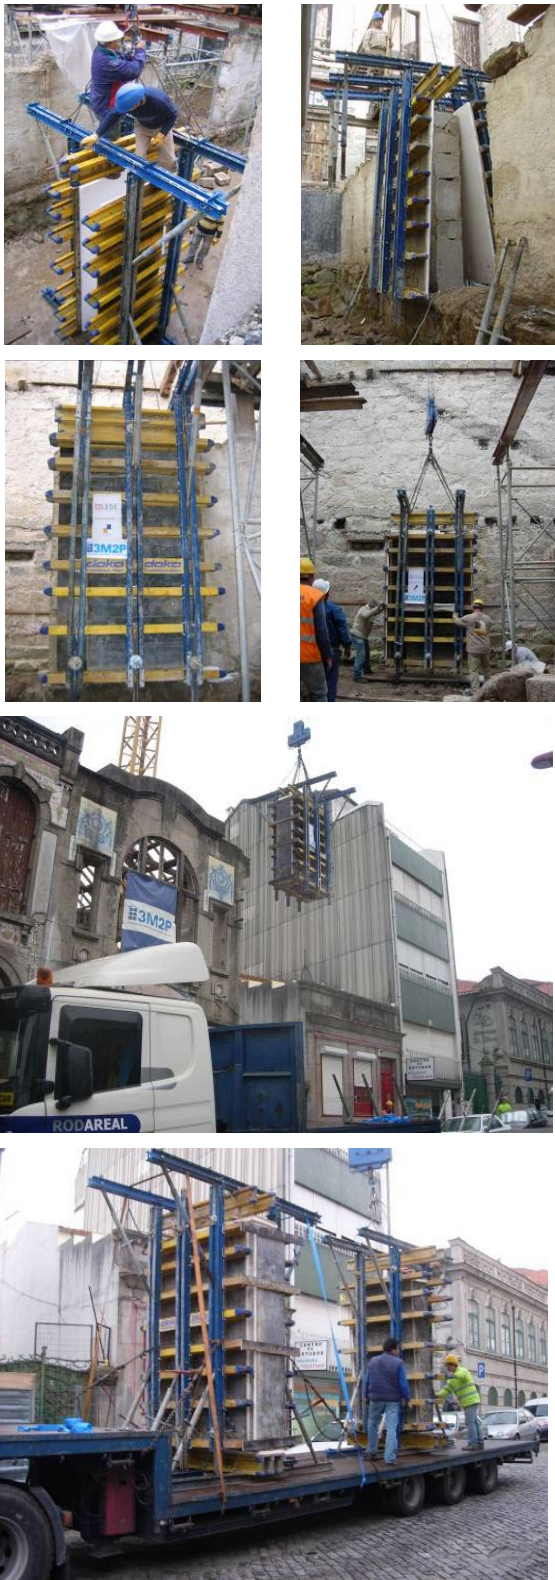
Fig. 15 – Extracção e transporte de troços de parede para o laboratório

Por se tratar de troços de parede de consideráveis dimensões situados num piso abaixo do arruamento, foi necessário estudar um sistema de confinamento que permitisse a extracção, a elevação e o transporte para o laboratório em adequadas condições de segurança. Efectivamente, consistiu numa operação delicada que envolveu cuidados especiais durante a sua execução. Foi solicitado apoio à empresa Mota-Engil na definição do sistema de acondicionamento e de transporte, adoptando-se uma estrutura da Doka-Cofragens. A sequência de operações realizada pode ser visualizada na Fig. 15.

Após efectuar o corte até ao nível da fundação foram realizados furos na base da parede de modo a introduzir varões Dywidag que garantiram a fixação à estrutura de confinamento. Esta estrutura foi introduzida de cima para baixo, sendo posteriormente sujeita a aperto mediante os varões Dywidag dispostos na base e no topo da parede. Este procedimento foi aplicado a todos os painéis de parede a transportar,

cuja elevação e colocação no veículo de transporte foi assegurado pela grua disponível em obra.

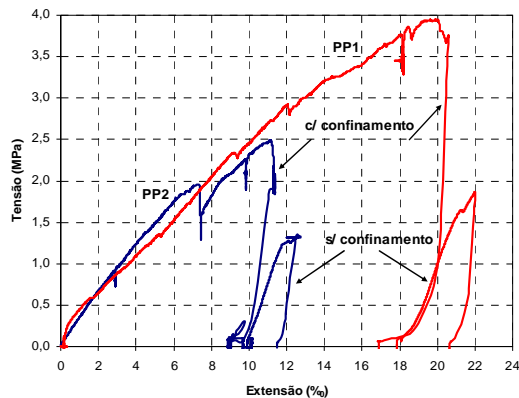
Fig. 18 – Diagrama σ - ϵ para o painel PP1 e PP2

mento à medida que ocorrem danos localizados em pedras. Em termos globais, o máximo deslocamento vertical registado no painel PP1 foi de 40mm relativo a uma força de 1700kN e no painel PP2 foi de 23mm correspondente a uma força de 1200kN.

Mediante a análise do diagrama tensão-deformação, que inclui as duas fases do ensaio (com e sem confinamento lateral), Fig. 18, a tensão máxima de compressão atingida foi de 3.94MPa no painel PP1 e de 2.50MPa no painel PP2 durante a primeira fase, reduzindo para 1.87MPa e 1.34MPa, respectivamente, durante a segunda fase do ensaio, sem confinamento lateral. Da observação do referido diagrama verifica-se que a deformabilidade das duas paredes é semelhante. A diferença entre os valores de resistência resulta da existência de singularidades associadas à geometria e às características dos materiais que no caso da PP2 provocaram a localização do dano numa das pedras, antecipando a rotura.

O módulo de elasticidade avaliado na primeira fase do ensaio foi determinado considerando o seu valor secante (entre 10 e 30% da resistência máxima), admitindo dois tipos de análise. Numa primeira análise foi calculado sem atender ao confinamento lateral, obtendo-se valores de 0.22GPa para o PP1 e 0.33GPa para o PP2. Numa segunda análise, considerou-se o efeito do confinamento lateral, admitindo estado plano de tensão e aplicando as expressões clássicas da Teoria da Elasticidade, Eq. (1a) e Eq. (1b).

Durante a segunda fase do ensaio (sem confinamento) constatou-se que a rigidez de recarga é cerca do dobro da rigidez obtida durante a primeira fase do ensaio (com confinamento). Na realidade, estas paredes caracterizam-se por grandes deformações plásticas, evidenciando em fase de recarga uma rigidez superior à da fase de primeira carga.

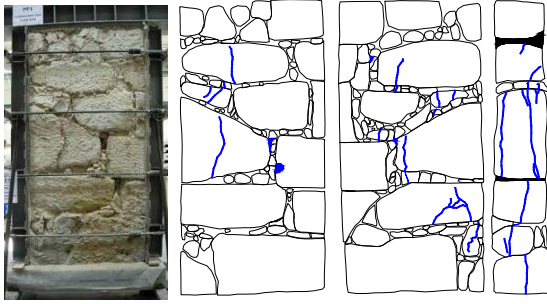
Fig. 19 – Padrão de fissuração do painel PP1

O padrão de fissuração observado foi essencialmente vertical, sendo mais evidente a meia altura da parede, registando-se uma instabilidade decorrente do esmagamento de pedras que teve início para tensões na ordem de 1.5MPa. A aparência final da parede PP1 pode ser observada na Fig. 19, onde se representa o padrão de fissuração e as zonas de destacamento material observado em alçado e na secção transversal.

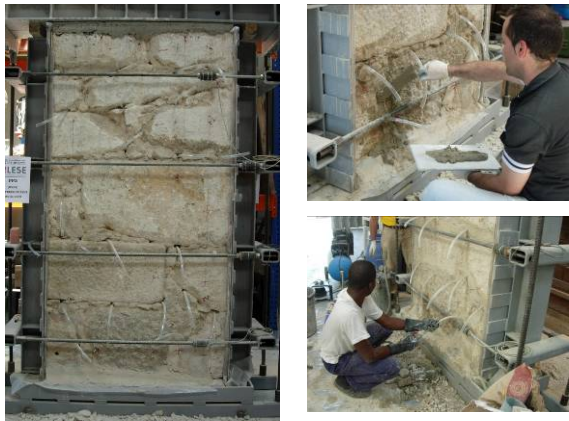
Fig. 21 – Injeção com argamassa na parede PP3

A sequência de operações adoptada consistiu, basicamente, em picar superficialmente as juntas de modo a definir pontos de inserção da argamassa. Seguidamente, foram introduzidos tubos de plástico em furos realizados nas duas faces da parede, desfasados entre si, de modo a garantir uma adequada penetração da argamassa e preenchimento dos vazios. Finalizada esta operação, as juntas foram seladas com argamassa à base de cal hidráulica e saibro (traço 1:3) para evitar fugas da injecção durante esta operação, colocando ainda gesso na base da parede. A injecção foi realizada a baixa pressão (3 bar), iniciando pela parte inferior da parede e procurando injectar a argamassa tubo a tubo por nível até ao preenchimento total de todos os tubos em ambas as faces da parede, Fig. 21.

Esta operação durou cerca de 30min., tendo sido gastos aproximadamente 85l de argamassa. Atendendo ao volume total da parede de 1.17m³ obteve-se um índice de vazios na ordem dos 7.3%, valor consideravelmente superior ao medido no levantamento geométrico da secção transversal do painel PP3 (2.35%). Esta diferença de valores deve estar relacionada com o facto de no primeiro estudo não ser contabilizado os vazios ao longo das juntas verticais, assim como a penetração da calda injectada na argamassa existente.

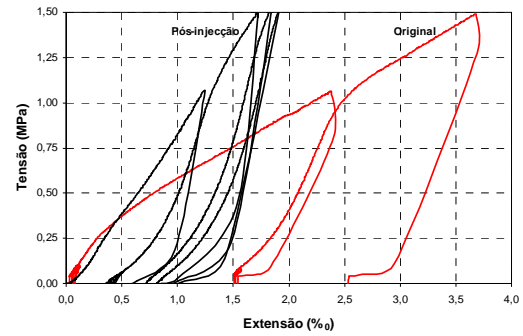
Fig. 22 – Comparação diagrama σ - ϵ antes e após a injeção, painel PP3

Tabela 6. Efectivamente, verificou-se que o preenchimento dos vazios internos da parede conduziu a um aumento significativo de rigidez relativamente à situação original, superior ao dobro. Apesar de se tratar de uma parede de paramento único constituída por pedras de considerável dimensão, os vazios internos influenciam em muito a deformabilidade da estrutura, tal como se pode observar na Fig. 22, onde se ilustram as curvas obtidas no ensaio da parede original e após a injeção.

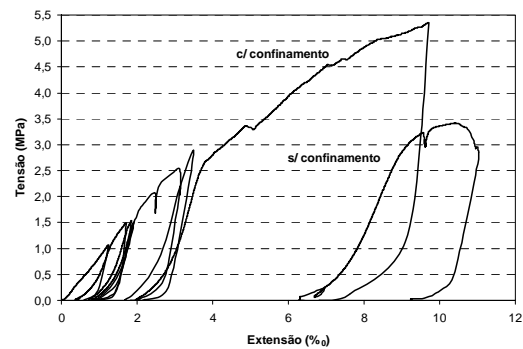
Fig. 23 – Diagrama σ - ϵ do ensaio de compressão do painel PP3, após injeção

A segunda fase do ensaio consistiu na aplicação de cargas crescentes até à rotura do painel, atingindo a tensão máxima de 5.4MPa, Fig. 23, embora não se tenha conseguido obter a zona de amolecimento da curva de resposta por questões de segurança de equipamento e pessoal. Comparando este resultado com o valor médio

obtido no ensaio dos painéis PP1 e PP2, verificou-se que correspondeu a um acréscimo de resistência de cerca de 68%. A análise do painel PP3 finalizou com a aplicação de novo carregamento na estrutura danificada após aliviar os tirantes laterais, alcançando a tensão de 3.4MPa. Em termos de rigidez, os valores encontrados nesta fase, 1.3GPa, são ligeiramente superiores aos obtidos na primeira fase do ensaio.
