DEGRADAÇÃO AMBIENTAL DE PERFIS PULTRUDIDOS DE GFRP CONSTITUÍDOS POR MATRIZES DE POLIÉSTER E VINILÉSTER

J. R. Correia¹, S. Cabral-Fonseca², A. Carreiro¹, R. Costa¹, M. P. Rodrigues², M. I. Eusébio², F. A. Branco¹

¹ Departamento de Engenharia Civil e Arquitectura, IST/ICIST, Universidade Técnica de Lisboa

² Laboratório Nacional de Engenharia Civil

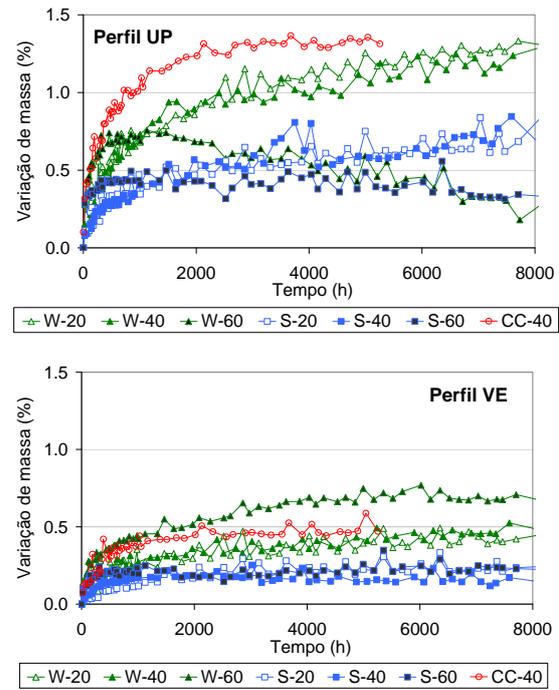
A Fig. 1 ilustra a variação de massa observada para ambos os perfis nos diferentes meios de imersão (água desmineralizada e solução salina), às diferentes temperaturas (20 °C, 40 °C e 60 °C), assim como para a condensação em contínuo a 40 °C.

Fig.1 – Variação de massa dos perfis UP (em cima) e VE (em baixo) para as diferentes condições de envelhecimento higrotérmico.

Observa-se que para as mesmas condições de envelhecimento (meio de imersão e temperatura), a variação de massa dos dois perfis é distinta, o que reflecte capacidades de absorção diferentes. Com efeito, o aumento de massa observado no perfil VE é consideravelmente menor que o exibido pelo perfil UP, para todas as condições de envelhecimento higrotérmico. Para além disso, para a mesma temperatura, a capacidade de absorção na solução salina é sempre inferior à observada na imersão em água desmineralizada.

A evolução das curvas experimentais de variação de massa mostra um comportamento de *Fick*, em que a taxa de absorção aumenta com a temperatura, particularmente no início da exposição.

nhado por um incremento da massa. Este resultado pode ser atribuído a uma potencial perda de massa que ocorre devido à extracção de componentes de baixo peso molecular, durante a imersão - é expectável que este efeito seja intensificado pela temperatura.

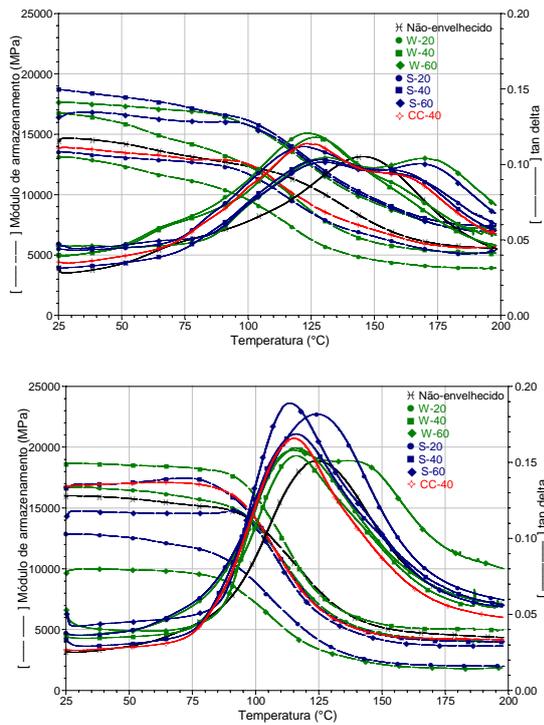
Na Fig. 2 apresentam-se as curvas experimentais de DMA após a exposição às diferentes condições de envelhecimento higrotérmico durante 9 meses (para cada condição é incluída apenas uma curva representativa, apesar de terem sido ensaiados três provetes). No eixo das ordenadas do lado esquerdo encontra-se representado o módulo de armazenamento (E'), que exhibe o “degrau” característico na região da transição vítrea. No eixo das ordenadas do lado direi-

Fig. 2 – Curvas de DMA dos perfis UP (em cima) e VE (em baixo) após 9 meses de exposição nas diferentes condições de envelhecimento.

to encontra-se representado o factor de perda ($\tan \delta$), que apresenta um pico típico dessa região de transição.

20°C em ambos os meios de imersão – água desmineralizada e solução salina – observa-se um decréscimo do valor de T_g ao longo do tempo. Para além disso, destaca-se o aparecimento de um segundo “pico” na curva de $\tan \delta$ (Fig. 2). O surgimento deste segundo “pico”, associado ao alargamento da base da curva, sugere que o envelhecimento do material envolve um mecanismo de plasticização. Com efeito, a coexistência de dois “picos” na curva de $\tan \delta$ pode ser atribuída a diferentes mobilidades dos segmentos da matriz polimérica, causada por diferentes extensões do mecanismo de plasticização. Nas imersões a 40 °C, o comportamento é diferente, uma vez que na 1ª colheita (3 meses) é detectado um ligeiro aumento de T_g , devido a efeitos de pós cura induzidos pela temperatura. Contudo, nas colheitas posteriores, há uma inversão desta tendência, com um decréscimo de cerca de 13 %, ao fim de 9 meses de envelhecimento em ambos os meios de imersão. Nas imersões a 60 °C observa-se igualmente uma inversão da tendência de variação de T_g . No entanto, esta inversão dá-se mais tarde, só se detectando após mais de 6 meses de imersão.

independente da temperatura de imersão. As curvas experimentais de $\tan \delta$ não mostram alargamento da sua base, sugerindo que a estrutura molecular não sofre alterações significativas (a única exceção é na imersão em água à temperatura mais elevada, onde se observa o alargamento da base desta curva). Contrariamente aos resultados obtidos com o perfil UP, não há evidência da presença de humidade responsável por fenómenos de plasticização. Este resultado é consistente que a menor capacidade de absorção de água que o material do perfil VE tem, quando comparado com o perfil UP.

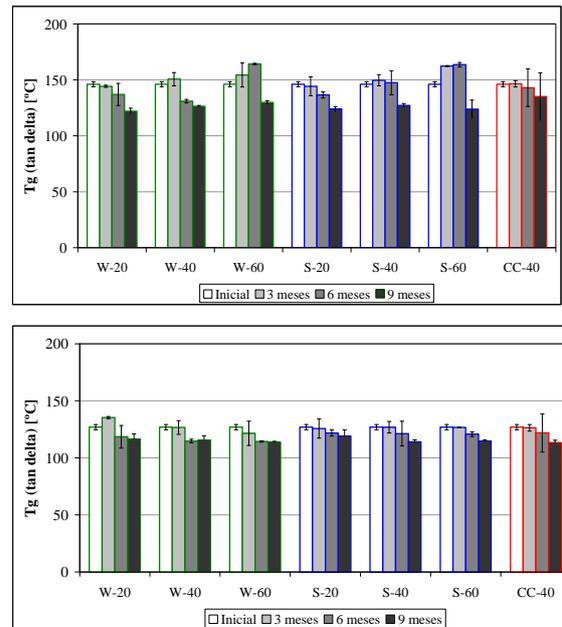
O gráfico da Fig. 3 mostra a variação de T_g (valor médio \pm desvio padrão) para ambos os perfis após 3, 6 e 9 meses de exposição às diferentes condições de envelhecimento.

Fig 3: Variação de T_g dos perfis UP (esquerda) e VE (direita) ao longo do tempo de exposição nas diferentes condições de envelhecimento higrotérmico

As variações de T_g no **perfil VE** apresentam uma tendência para a diminuição ao longo do tempo de exposição, sendo mais

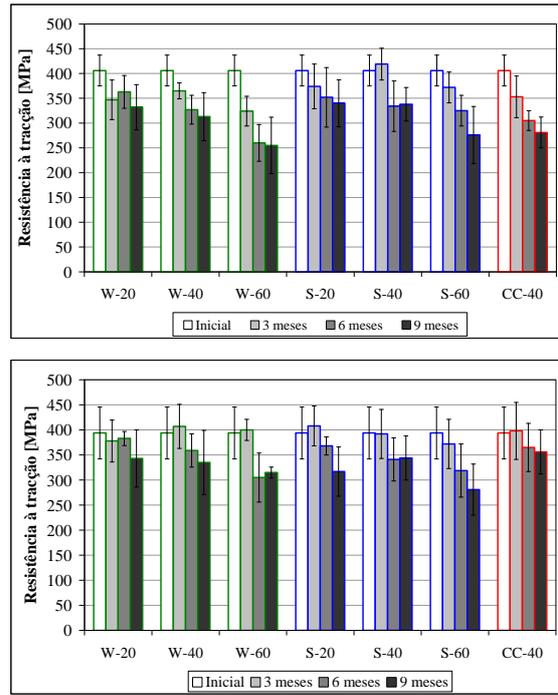
Propriedades em tracção: apresenta-se nas Figs. 4 e 5 (valor médio \pm desvio padrão) os resultados obtidos nos ensaios de tracção de ambos os perfis, nomeadamente a resistência e o módulo de elasticidade em tracção, em função do tempo de exposição e do ambiente de envelhecimento, respectivamente.

Na Fig. 4 mostra-se que, para todos as condições de envelhecimento e para ambos os materiais, ocorreu uma redução geral da resistência à tracção com a duração de exposição. O nível da degradação da resistência à tracção aumentou com a temperatura do meio de imersão, com as máximas reduções a ocorrerem para 60°C. Ao fim de

Fig. 4 – Resistência à tracção dos perfis UP (em cima) e VE (em baixo) após envelhecimento higrotérmico.

9 meses, o menor nível de retenção foi de 63 % para imersão em água desmineralizada a 60°C do perfil UP. No caso do perfil VE, a retenção da resistência na mesma condição de envelhecimento foi de 80 %; aqui, o ambiente mais gravoso foi a imersão

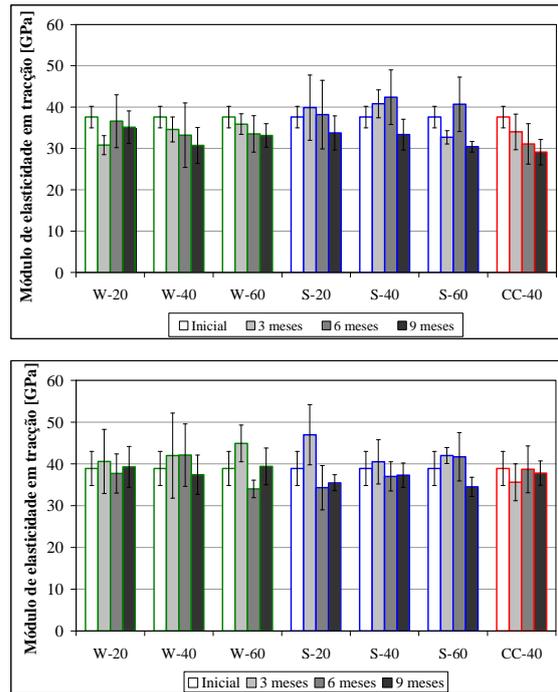
Fig. 5 – Módulo de elasticidade em tracção dos perfis (em cima) e VE (em baixo) após envelhecimento higrotérmico.

No que diz respeito ao módulo de elasticidade em tracção, a variação exibida pelos valores médios com o período de exposição, que foi de certa forma não monotónica (c.f. Fig. 5) e associada a valores relativamente elevados do coeficiente de variação, torna mais difícil estabelecer análises sistemáticas e comparações entre os dois materiais. No entanto, nesta fase do programa experimental, para todas as condições e durações de exposição, é possível concluir que a retenção da rigidez foi consideravelmente superior à da resistência. Por outro lado, após 9 meses de exposição, a retenção de rigidez do perfil VE foi significativamente superior à do perfil UP, onde já parece ser evidente a ocorrência de alguma perda de rigidez.

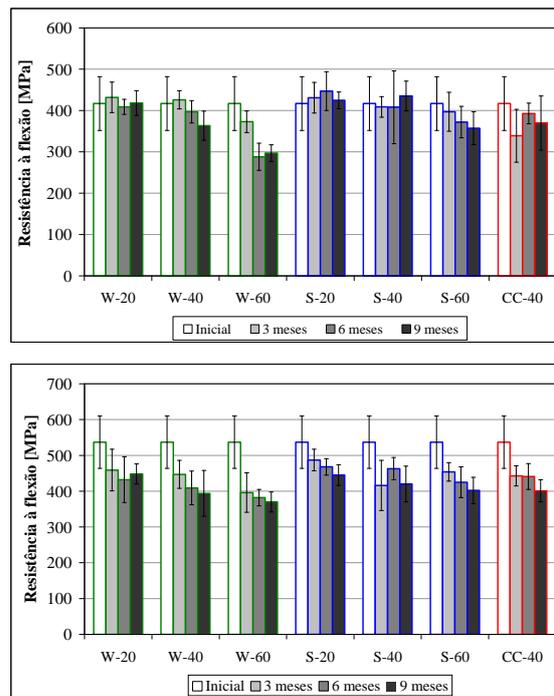
Propriedades em flexão: apresenta-se nas Figs. 6 e 7 os resultados obtidos nos ensaios de flexão, nomeadamente a resistência à tracção em flexão e o módulo de elasticidade em flexão para ambos os perfis, respectivamente, em função da duração e tipo de exposição higrotérmica.

O nível de degradação da resistência à flexão de ambos os perfis aumentou com a temperatura do meio de imersão, sendo máxima para 60°C - este resultado está de acordo com o comportamento já relatado para a resistência à tracção e com resultados obtidos por outros autores com perfis putridos de fibra de vidro (e.g. Van de Velde e Kiekens 2001, Nishizaki e Meiarashi 2002). Após 9 meses de exposição, os menores níveis de retenção foram 71 % e 69 %, para os perfis UP e VE, respectivamente, imersos em água desmineralizada a 60°C. Ao contrário do comportamento exibido nos ensaios de tracção, o perfil VE não apresentou um melhor desempenho do que o perfil UP para as diferentes condições de envelhe-

Fig. 6 – Resistência à flexão dos perfis UP (em cima) e VE (em baixo) após envelhecimento higrotérmico

cimento; em muitas situações, a retenção de resistência foi mesmo consideravelmente inferior – pensa-se que tal poderá estar associado, em parte, à considerável dispersão de resultados obtidos na caracterização

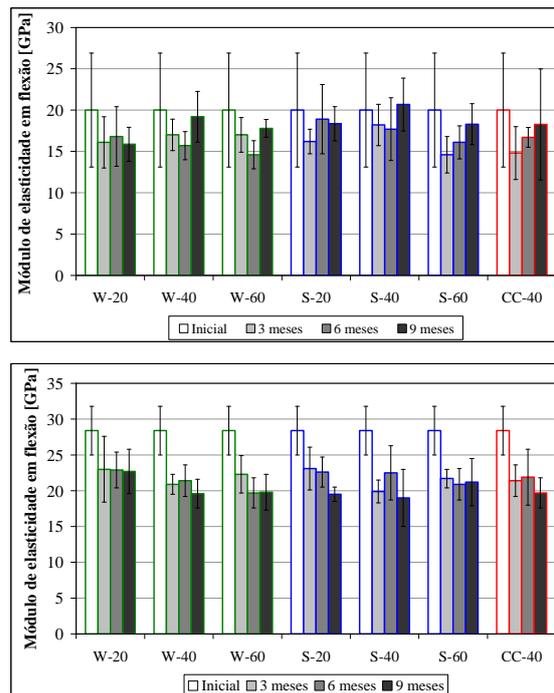
Fig. 7 – Módulo de elasticidade em flexão dos perfis UP (em cima) e VE (em baixo) após envelhecimento higrotérmico

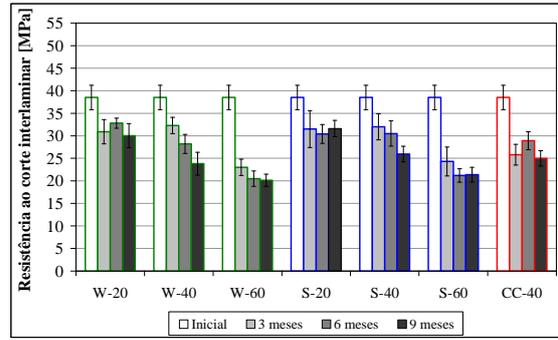
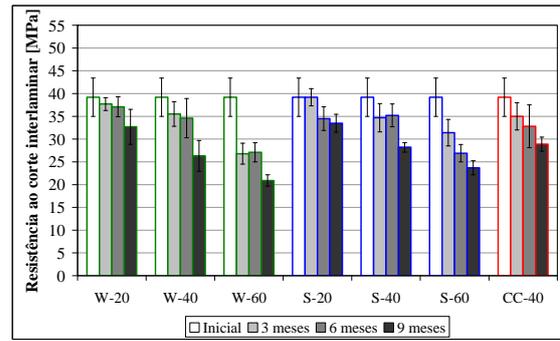
Resistência ao corte interlaminar: a Fig. 8 ilustra a variação da resistência ao corte interlaminar em função da duração e tipo de exposição higrotérmica para ambos os perfis. Como se pode observar, ocorreram reduções significativas da resistência ao corte interlaminar em função da duração e temperatura de imersão. Para a temperatura de imersão mais elevada de 60°C, a retenção de resistência após 9 meses de exposição em água desmineralizada foi de aproximadamente 52 % no perfil UP e 53 % no perfil VE. Já em água salgada, aqueles valores foram ligeiramente superiores, tendo sido obtidas retenções de 56.% e 61.% nos perfis UP e VE, respectivamente. Também se pode concluir que a retenção de resistência dos provetes expostos a imersão em água desmineralizada a 40°C e a condensação em contínuo foi muito semelhante.

Fig. 8 – Resistência ao corte interlaminar dos perfis UP (em cima) e VE (em baixo) após exposição higrotérmica.

Finalmente, salienta-se o melhor desempenho exibido pelo perfil VE para todos os períodos e condições de envelhecimento higrotérmico, resultado que pode ser atribuído ao facto de a resistência ao corte interlaminar ser uma propriedade mecânica que depende essencialmente da matriz e da interface matriz-fibra.

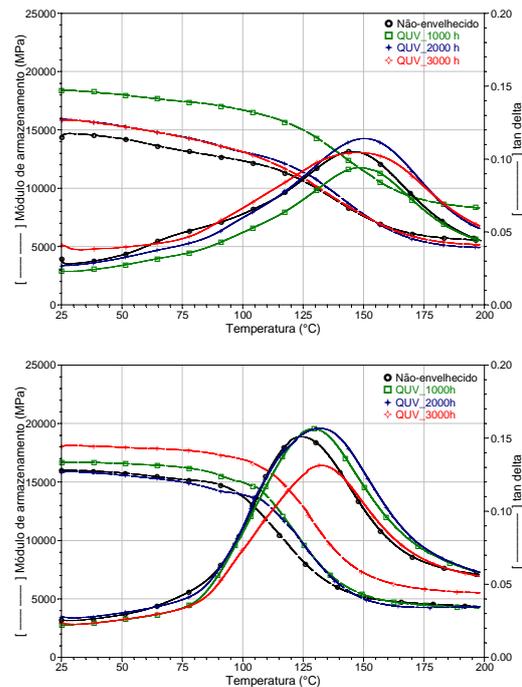
A Fig. 9 mostra as curvas experimentais de DMA para ambos os perfis, após exposi-

Fig. 9 – Curvas de DMA dos perfis UP (em cima) e VE (em baixo) após 1000, 2000 e 3000 horas de exposição na câmara de QUV.

ção na câmara de QUV durante 1000, 2000 e 3000 horas. Em geral, o envelhecimento artificial acelerado causa um ligeiro aumento do módulo de armazenamento na região vítrea, assim como do valor da temperatura de transição vítrea, que é consistente com um fenómeno de pós-cura induzido pela radiação ultravioleta e o aumento da temperatura. Este comportamento é mais significativo no perfil UP.

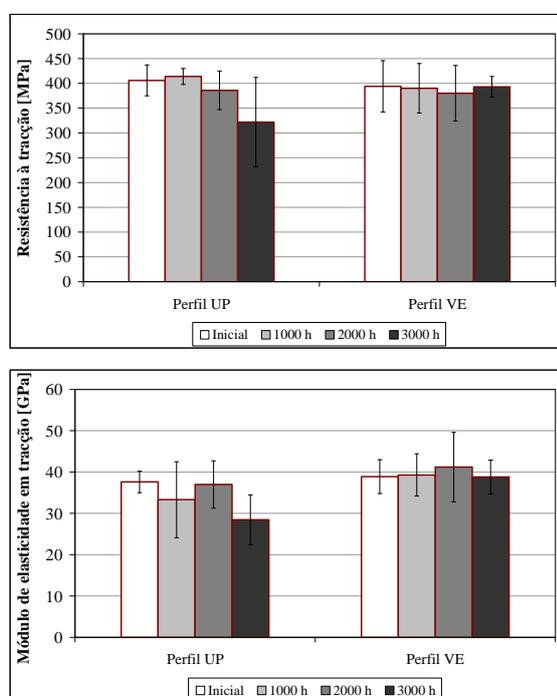
Propriedades em tracção: a resistência e o módulo de elasticidade em tracção medidos em provetes de ambos os perfis sujeitos aos diferentes períodos de exposição na câmara QUV são apresentados na Fig. 10.

Fig. 10 – Resistência (em cima) e módulo de elasticidade (em baixo) em tracção após exposição na câmara QUV.

Durante as 3000 h de exposição na câmara QUV, a resistência e o módulo de elasticidade à tracção do perfil VE foram apenas marginalmente afectados. Já para o perfil UP é possível identificar uma redução das propriedades com o período de exposição, que é particularmente consistente no caso da resistência à tracção. Ao fim de 3000 h de exposição na câmara QUV, a resistência e módulo de elasticidade em tracção do perfil UP diminuíram para 79 %

e 76 % dos valores iniciais correspondentes, respectivamente.

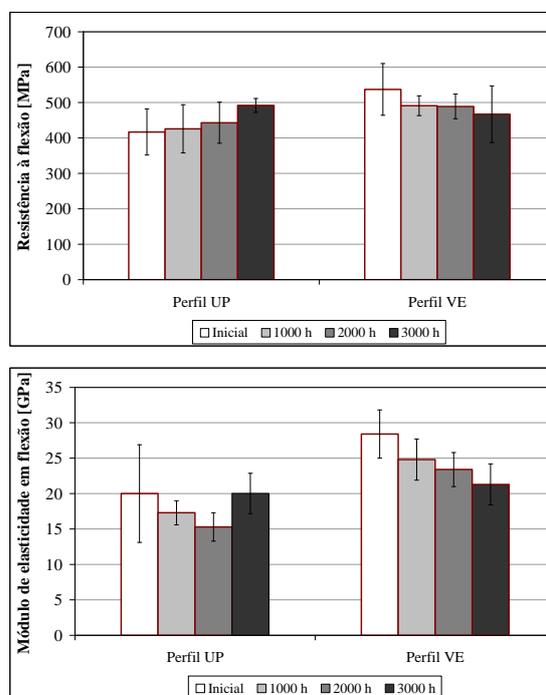
Propriedades em flexão: a resistência e o módulo de elasticidade em flexão medidos em provetes de ambos os perfis sujeitos aos diferentes períodos de exposição na câmara QUV são apresentados na Fig. 11.

Fig. 11 – Resistência (em cima) e módulo de elasticidade (em baixo) em flexão após exposição na câmara QUV.

Relativamente ao perfil VE, salienta-se o facto de a resistência e o módulo de elasticidade em flexão terem sido significativamente afectadas após 3000 h de exposição na câmara QUV, sobretudo por comparação com as propriedades em tracção (para as quais a retenção de resistência e rigidez foram ambas de 100 %). De facto, foram agora obtidas retenções naquelas propriedades de 87 % e 75 %, respectivamente. A este respeito é de salientar o facto de a superfície exposta à radiação UV ter sido precisamente a superfície que, nos ensaios de flexão, foi submetida a tensões de tracção. Nos ensaios de tracção, a distribuição de tensões na secção é aproximadamente uniforme, o que justificará o menor efeito do envelhecimento. Por outro lado, note-se que a resposta mecânica em tracção depende essencialmente das fibras de reforço, enquanto que em flexão o papel desempe-

nhado pela matriz naquela resposta assume um relevo maior.

No que diz respeito ao perfil UP, e em particular à sua resistência à tracção, observou-se um aumento daquela propriedade com o período de exposição. A explicação para este resultado, que não era esperado inicialmente, poderá estar eventualmente associada ao efeito de pós-cura (já relatado nos ensaios de DMA) proporcionado pela temperatura elevada no interior da câmara e pela própria radiação UV. A variação do módulo de elasticidade do perfil UP com o período de exposição é bastante menos consistente e, também por estar associada a desvios-padrão consideráveis, é mais difícil de analisar.

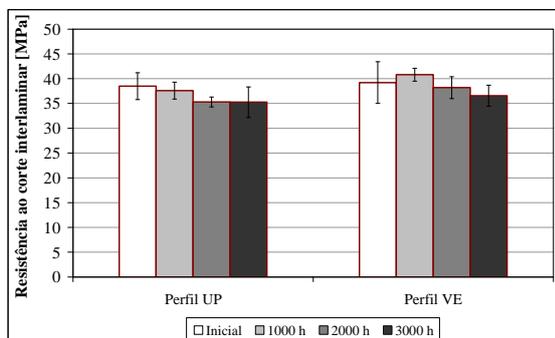
Resistência ao corte interlaminar: a resistência ao corte interlaminar dos provetes de ambos os perfis submetidos aos diferentes períodos de exposição na câmara QUV é ilustrada na Fig. 12. Após 3000 h de exposição, a resistência ao corte interlaminar de ambos os perfis foi apenas ligeiramente reduzida em 7 % a 8 %.

Fig. 12 – Resistência ao corte interlaminar após exposição na câmara QUV.
