# COMPORTAMENTO À FLEXÃO DE VIGAS DE MADEIRA REPARADAS POR COLAGEM DE REMENDOS DE CARBONO-EPÓXIDO

R. D. S. G. Campilho<sup>1,2</sup>

## RESUMO

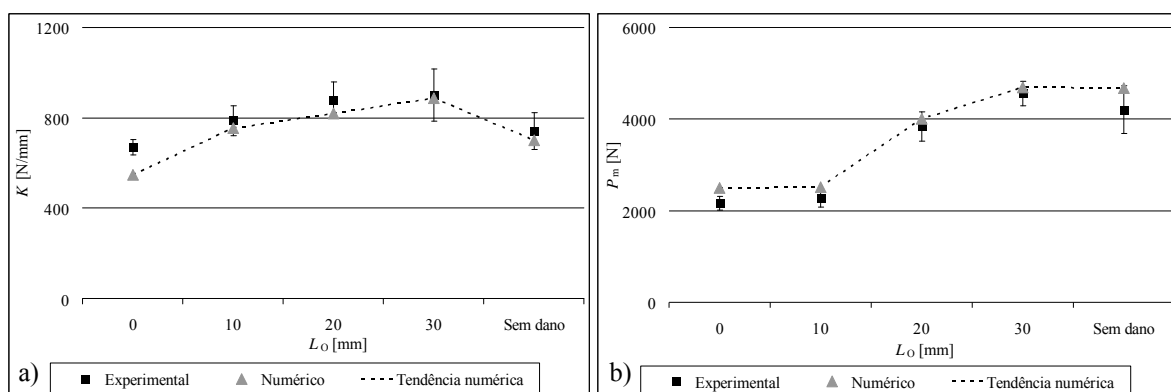
**Figura 4** –  $K$  em função de  $L_0$  (a) e  $P_m$  em função de  $L_0$  (b).

A Fig. 4 (b) evidencia os valores médios e respetivos desvios de  $P_m$  para todas as geometrias testadas, destacando-se desde logo a inutilidade de reparar a viga com  $L_0=10$  mm, uma vez que esta solução causa apenas um aumento marginal de  $P_m$ . Este comportamento é explicado pela já referida rotura inicial na viga de madeira próximo da camada de adesivo (visível na Fig. 3 (b) pela queda de  $P$  para  $\delta \approx 3$  mm), resultando num comportamento posterior idêntico à viga não reparada. Valores mais elevados de  $L_0$  levam a um aumento gradual de  $P_m$ , sendo atingida a resistência da viga sem dano para  $L_0=30$  mm. Relativamente aos dois parâmetros apresentados na Fig. 4 ( $K$  e  $P_m$ ), observa-se uma dispersão considerável dos resultados, o que é justificado pelas típicas variações nas propriedades elásticas e de resistência na madeira, mesmo entre provetes da mesma espécie (Baillères et al., 2005).
