A Missão do IST

LNEC, 10 de Julho de 2009

A equipa do IST deslocou-se ao local entre os dias 6 e 15 de Maio de 2009.

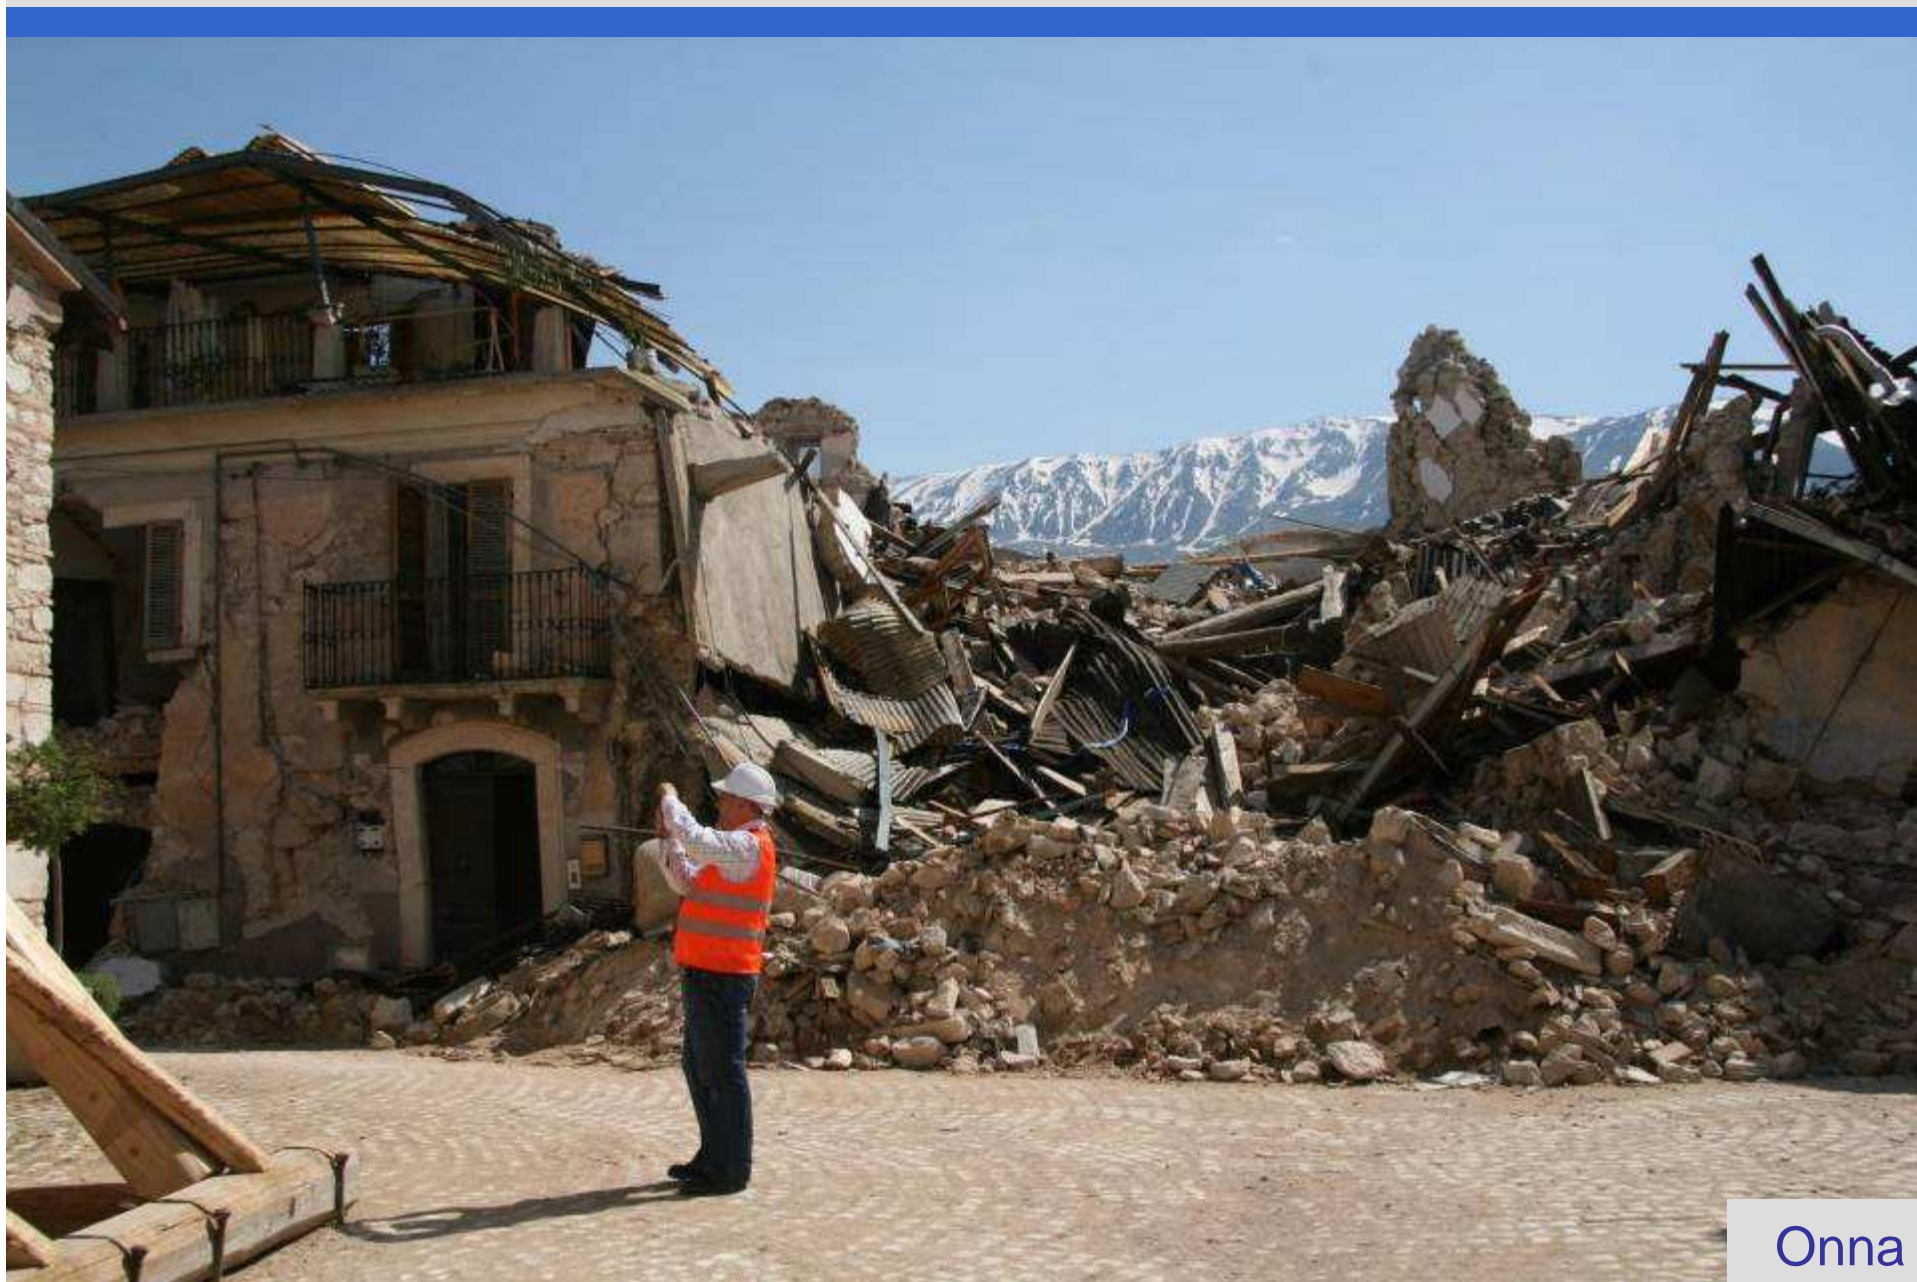
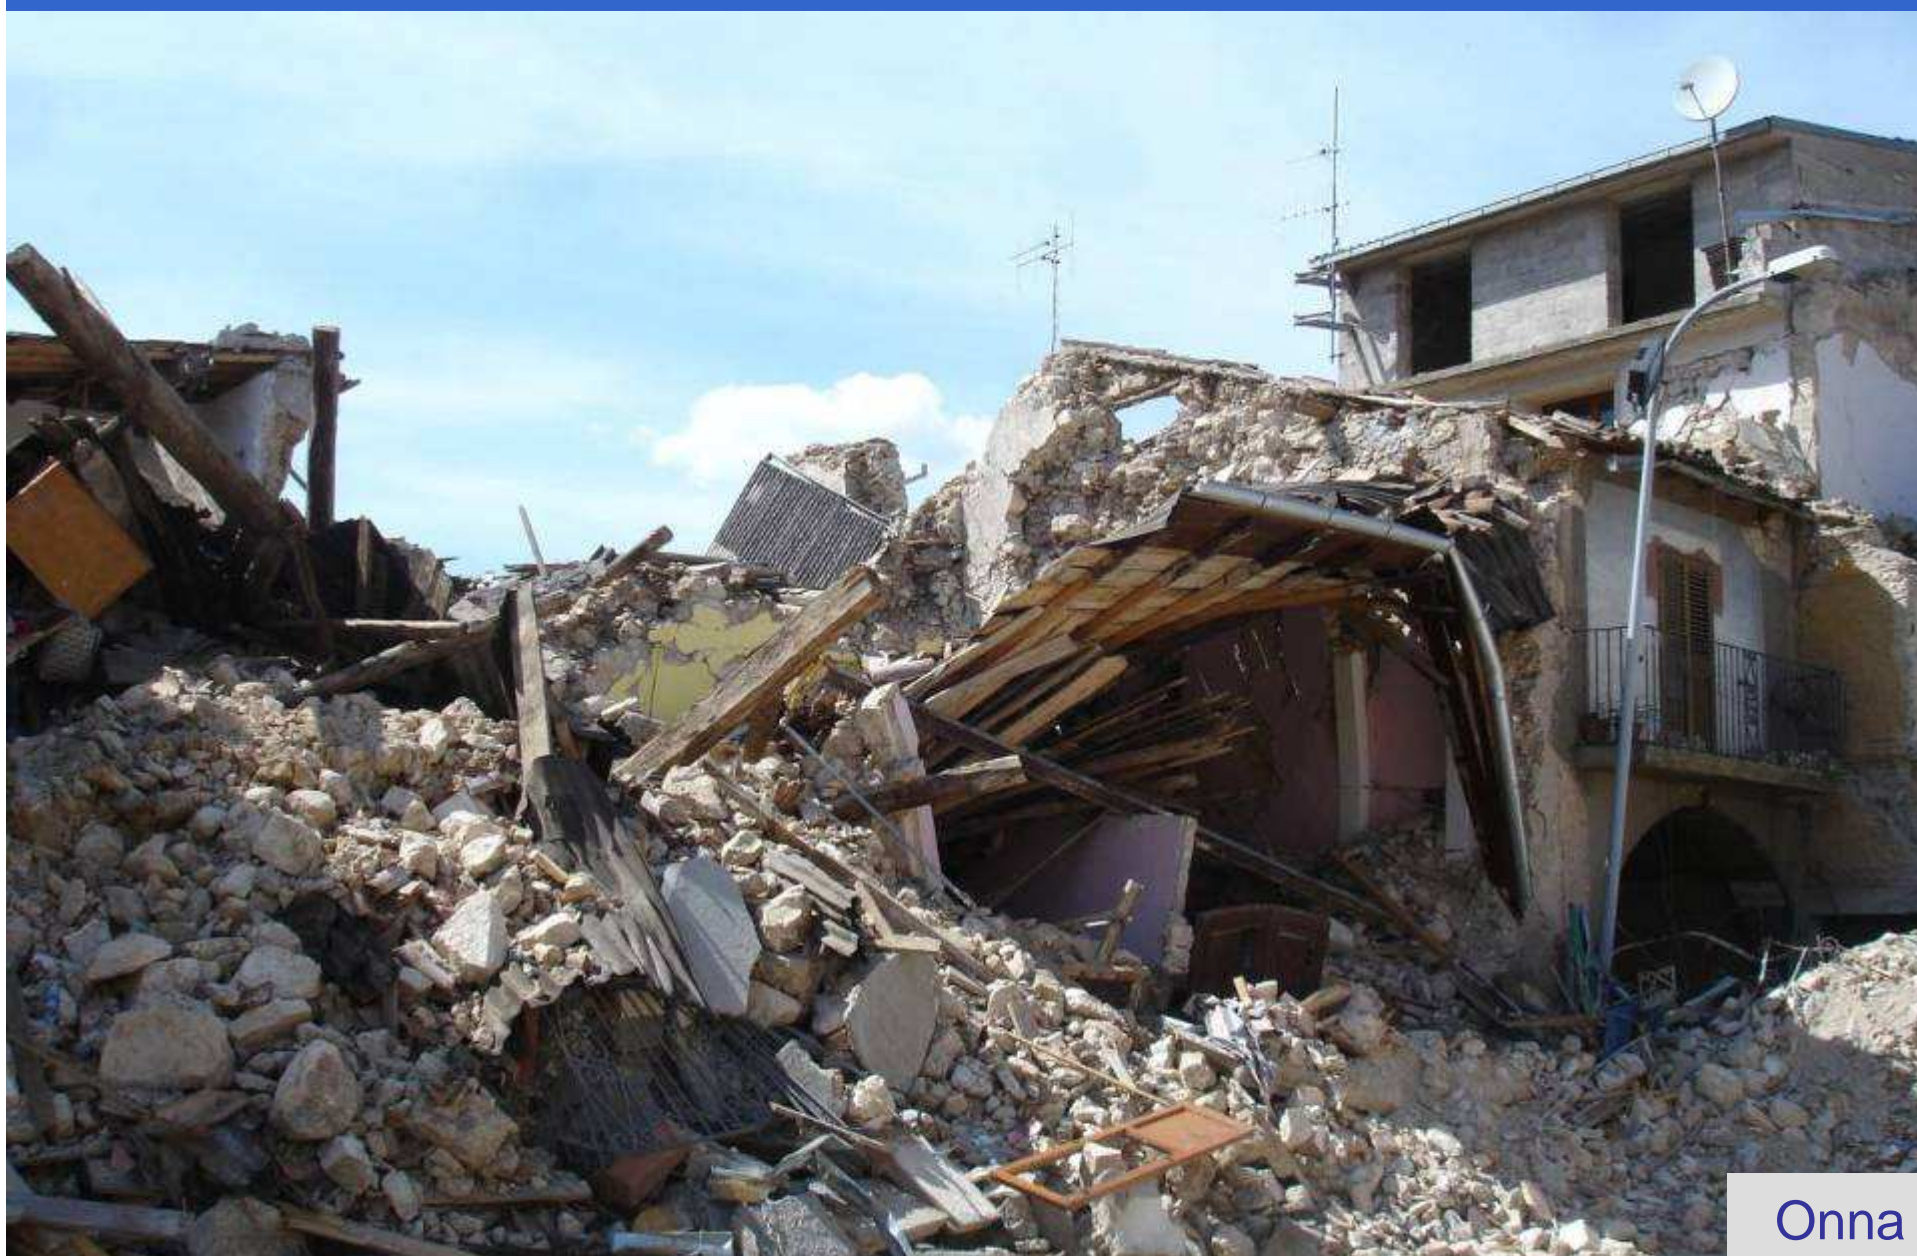
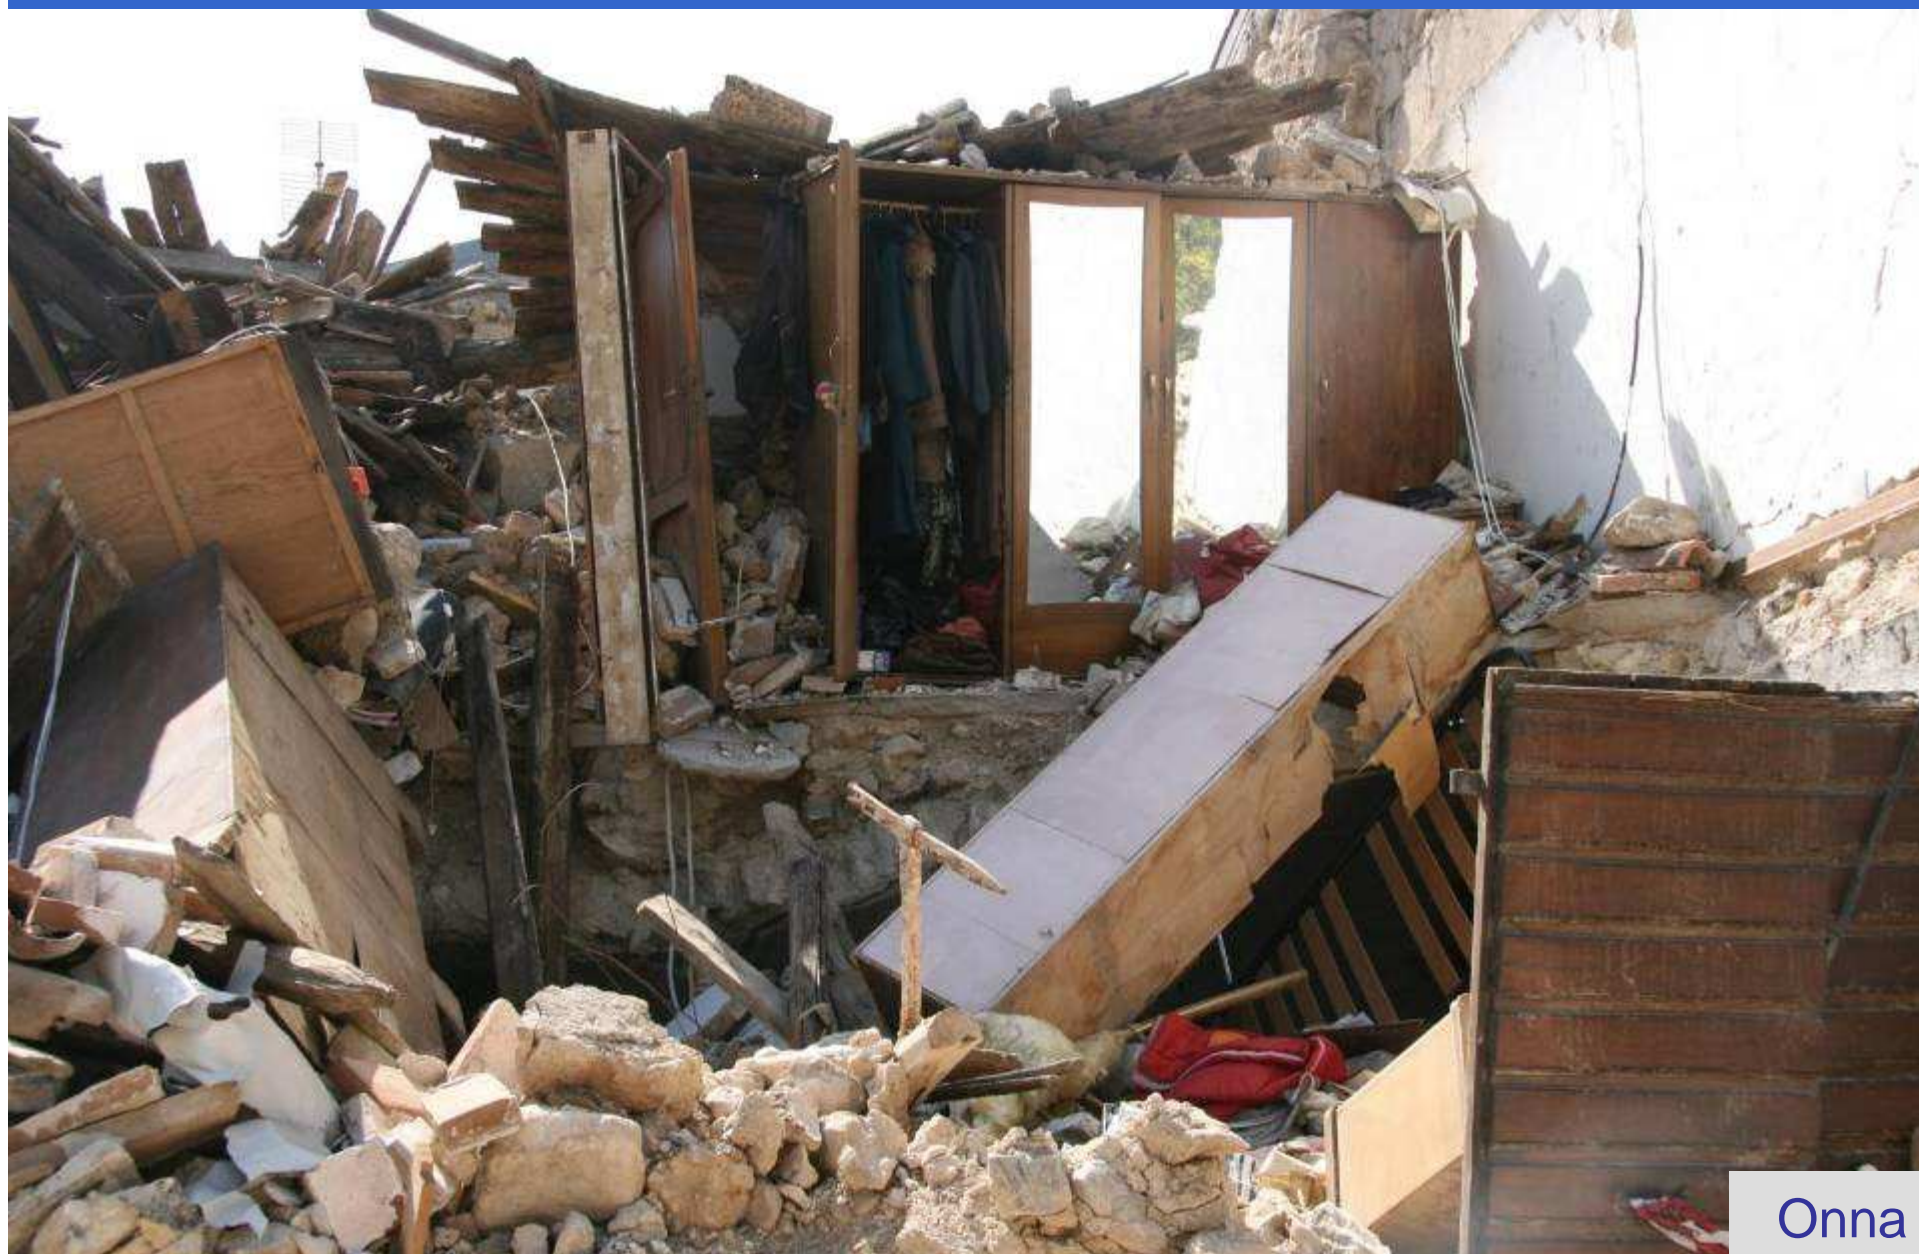
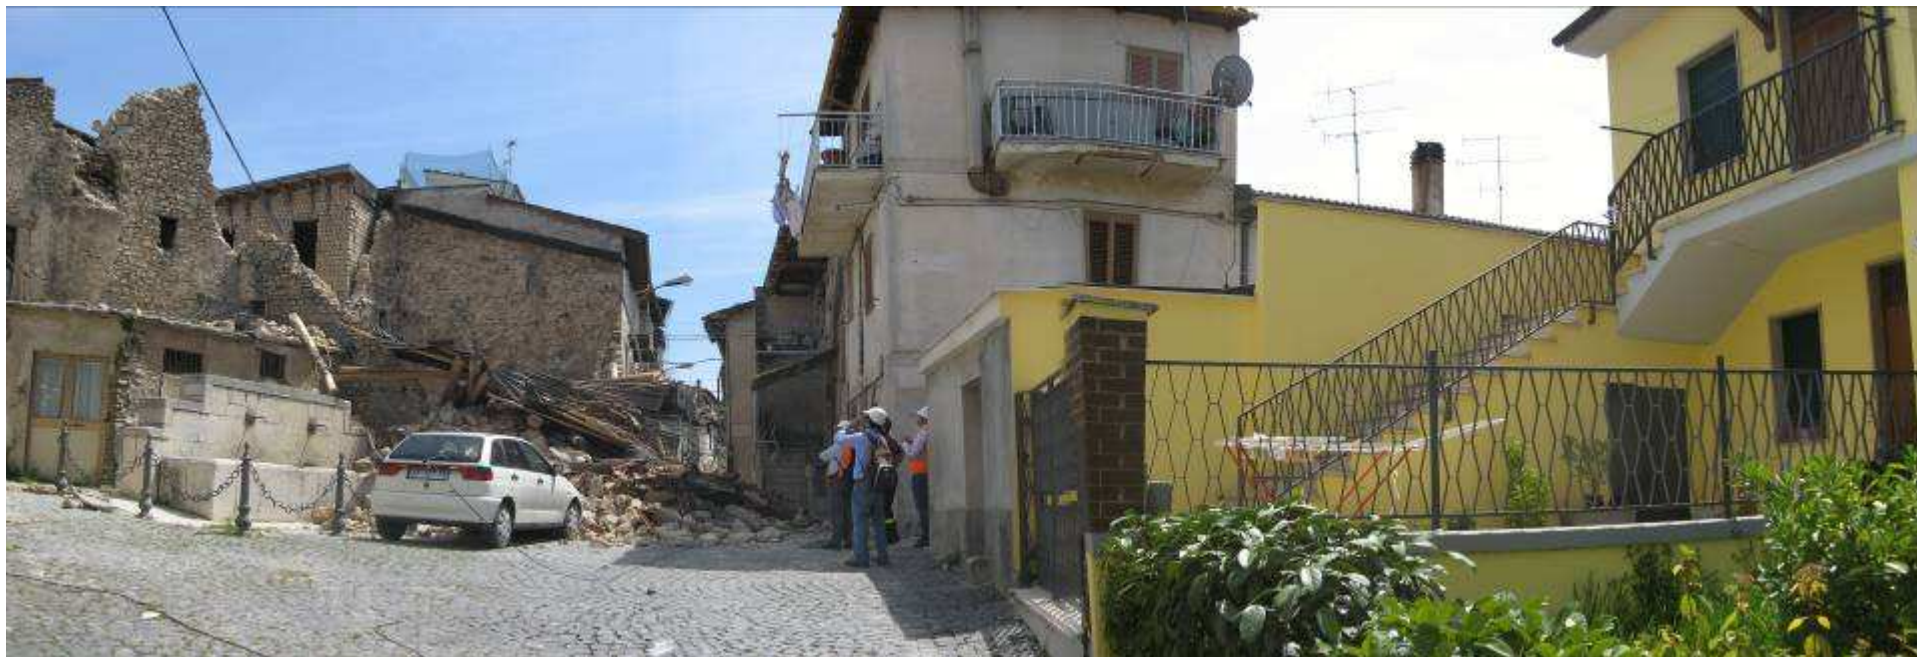
Mau desempenho das estruturas de alvenaria

- alvenaria de fraca qualidade
- efeitos de sítio
- alterações estruturais
(inserção incorrecta de novos elementos)

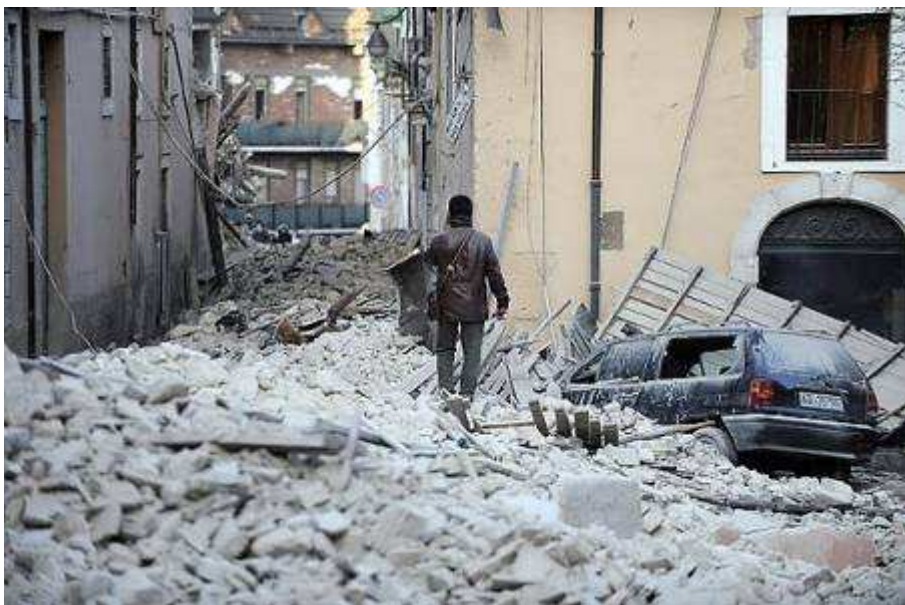
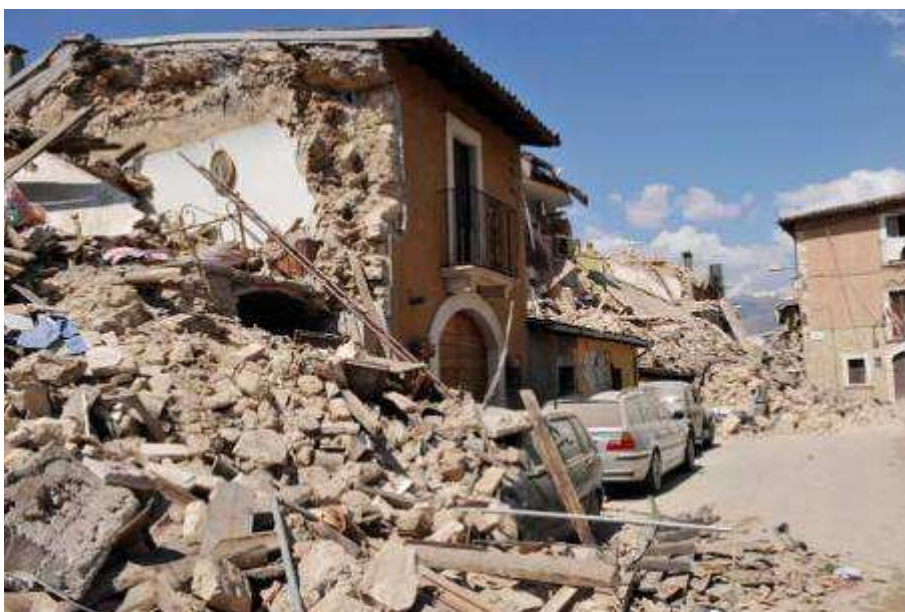
Grande contraste entre comportamentos de estruturas antigas e estruturas recentes

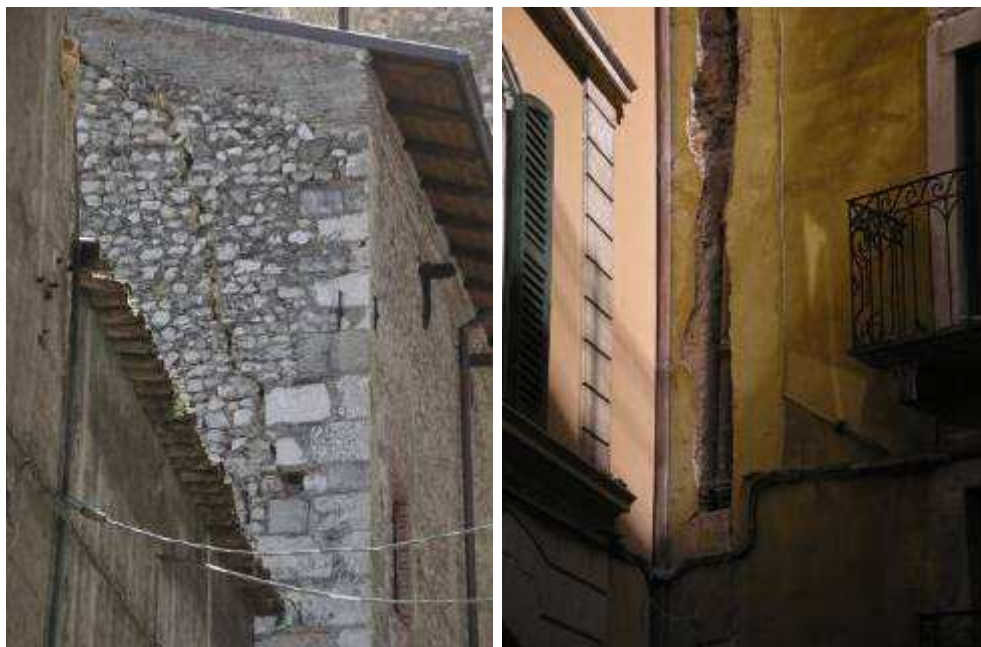
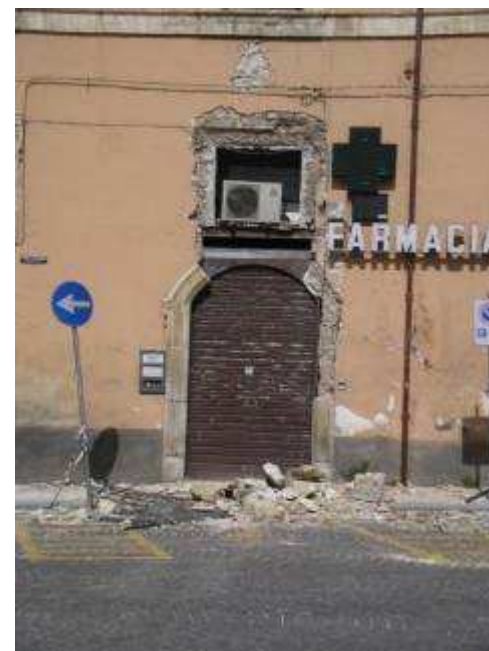
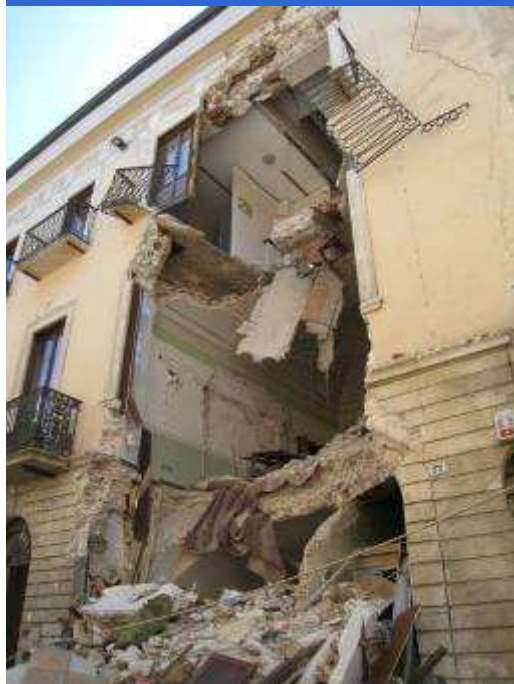
Danos por inserção de equipamentos

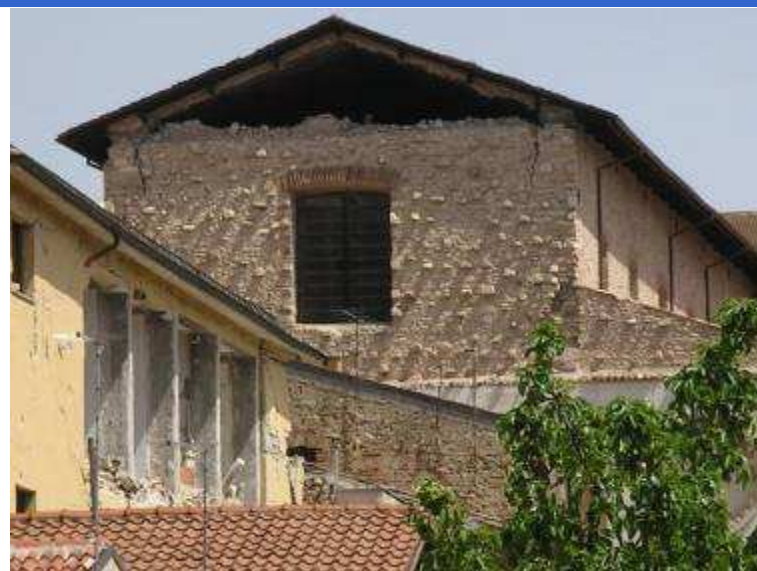
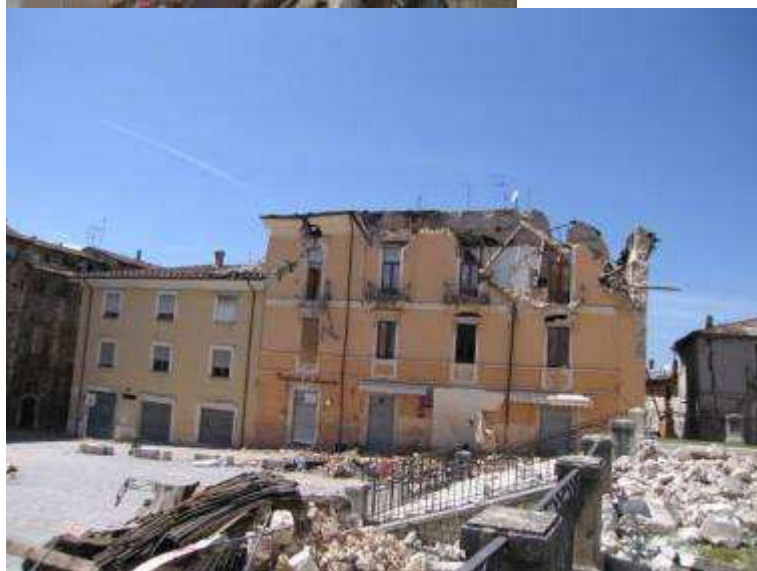
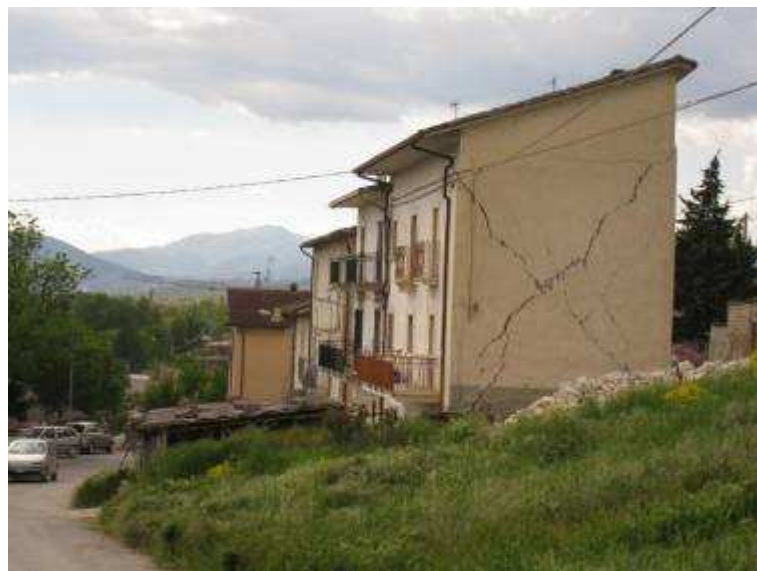
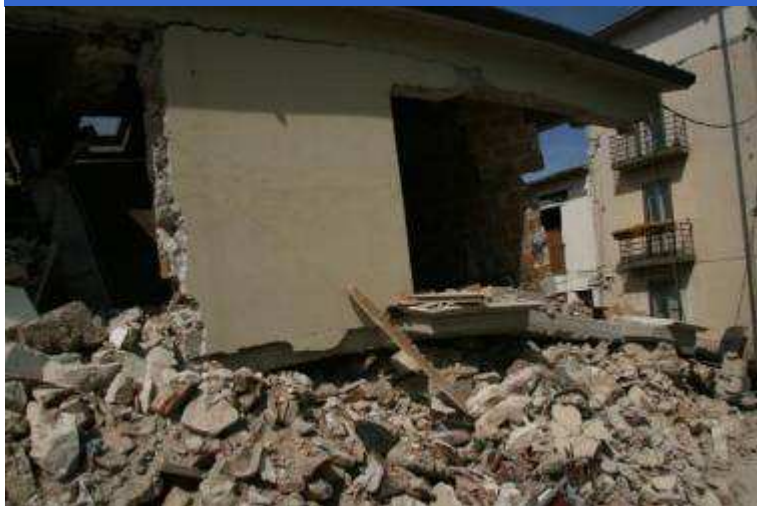
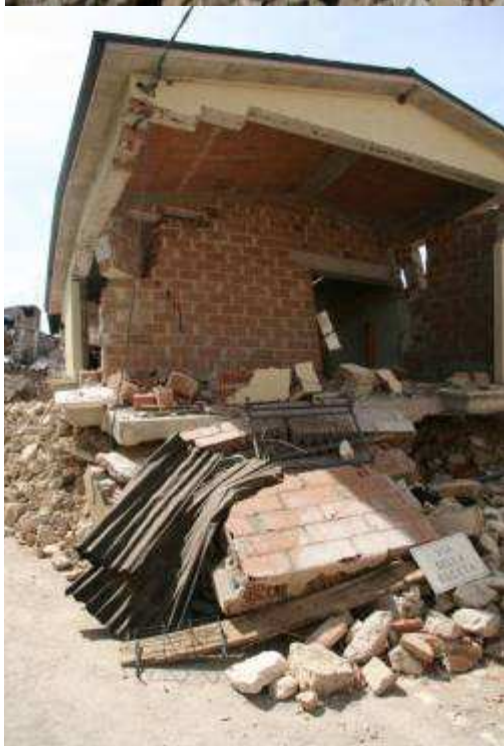
Diferentes
tipos de danos

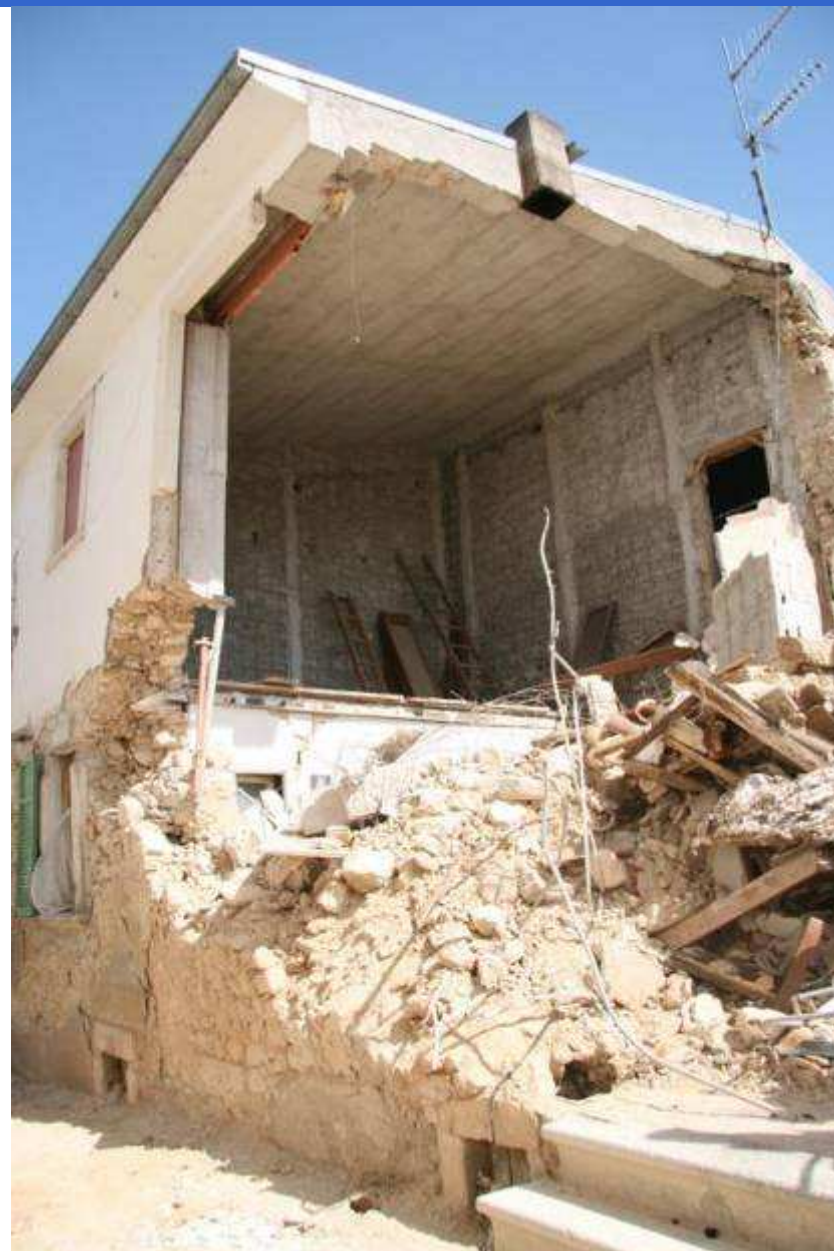
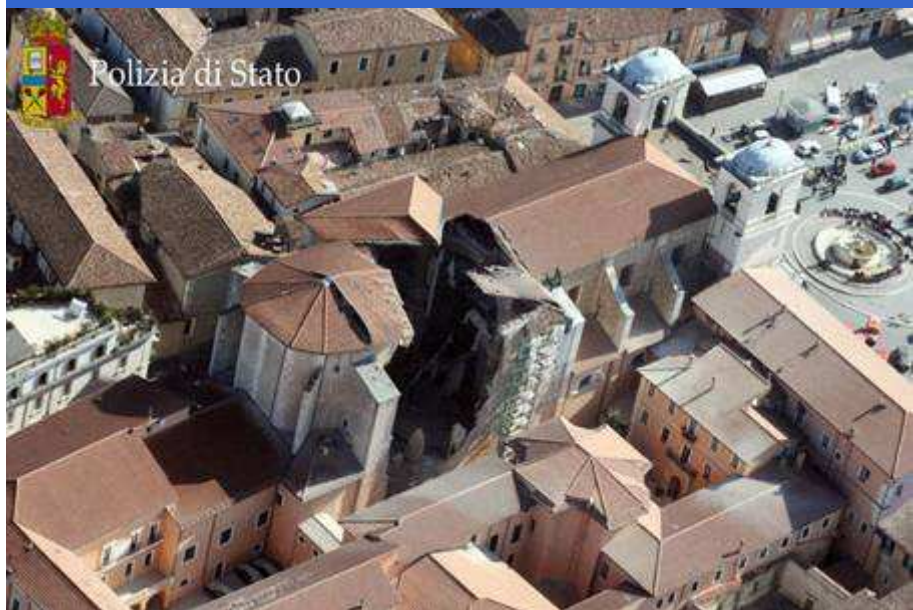
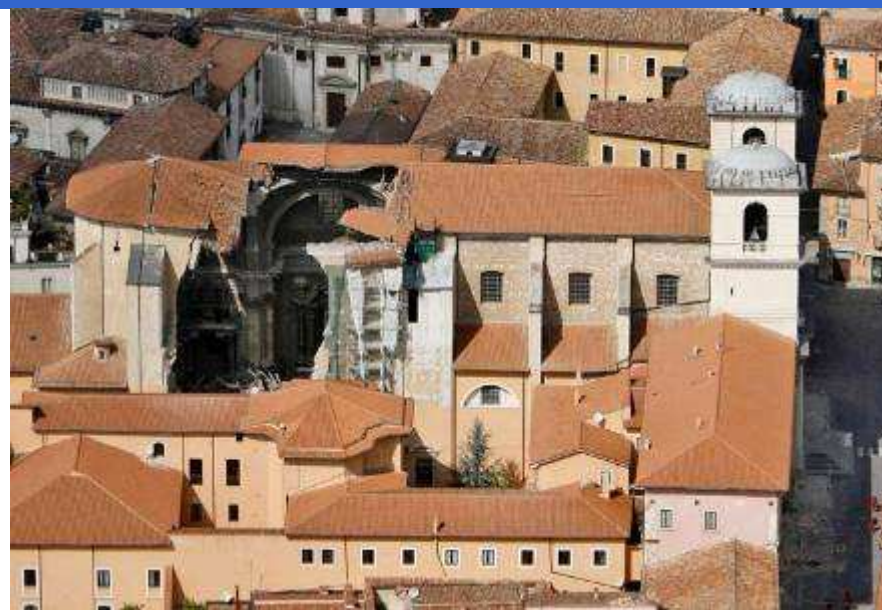
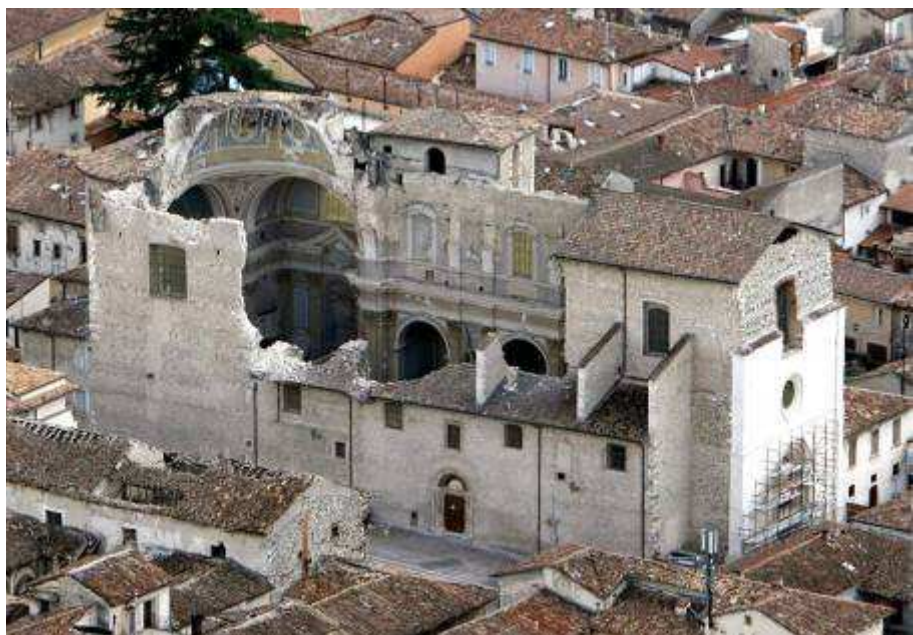
Acrescento de pisos e
introdução indevida
de novos elementos

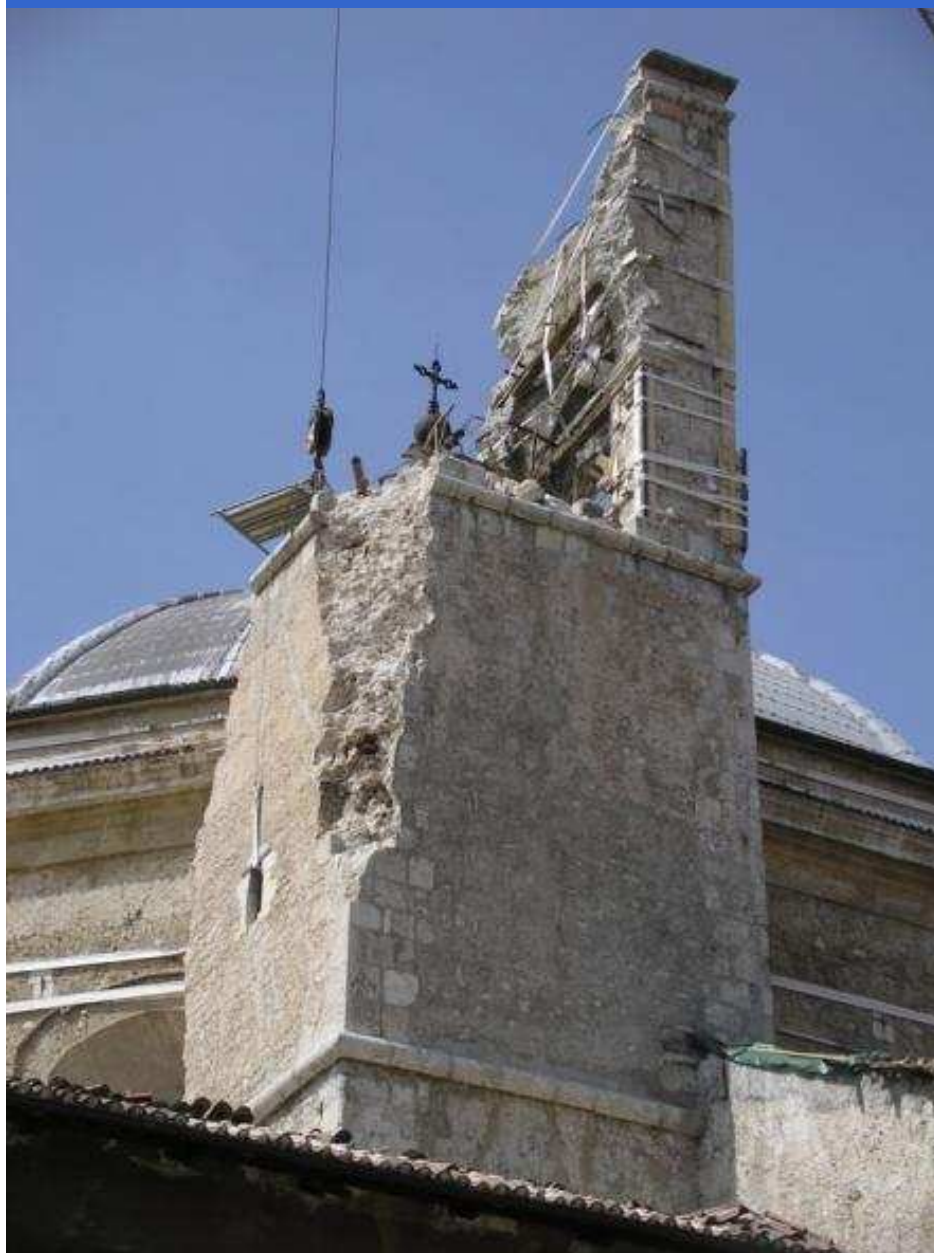
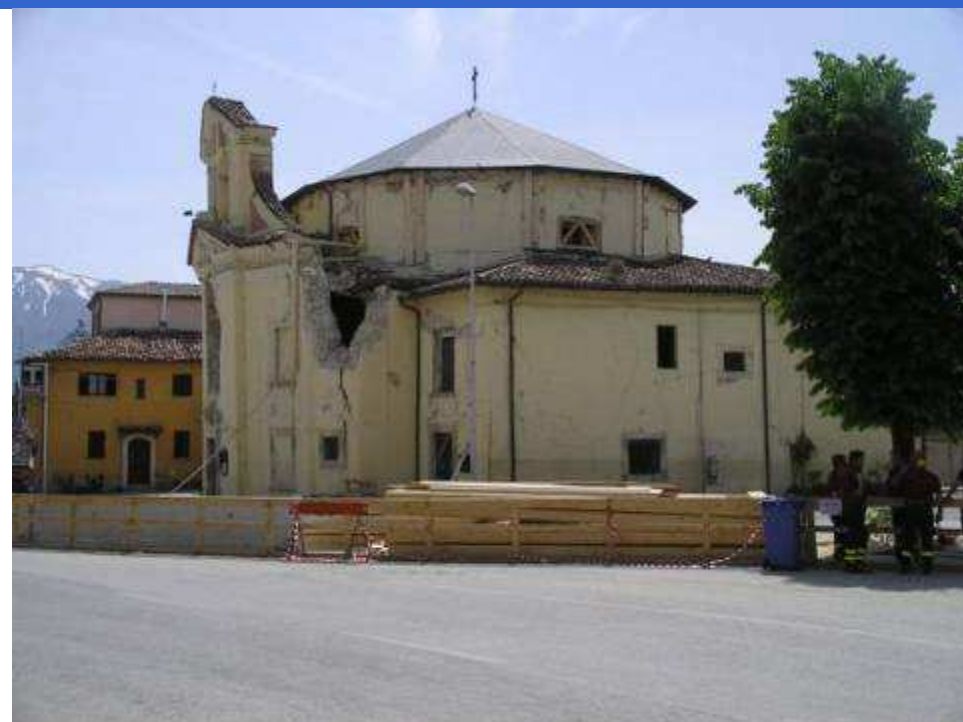
Danos em igrejas

- Coberturas de naves e cúpulas
- Torres sineiras
- Tímpanos e ligações de fachadas a coberturas

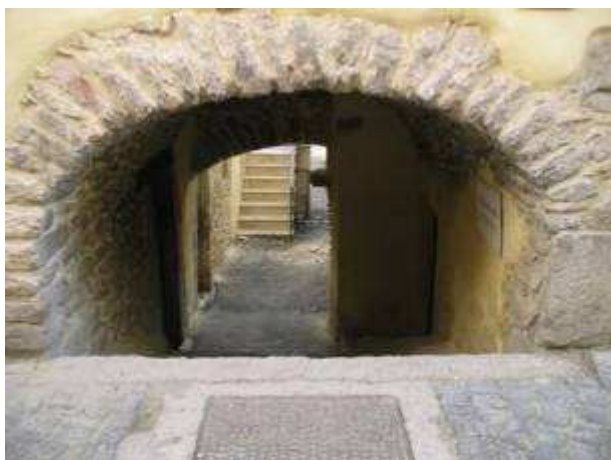
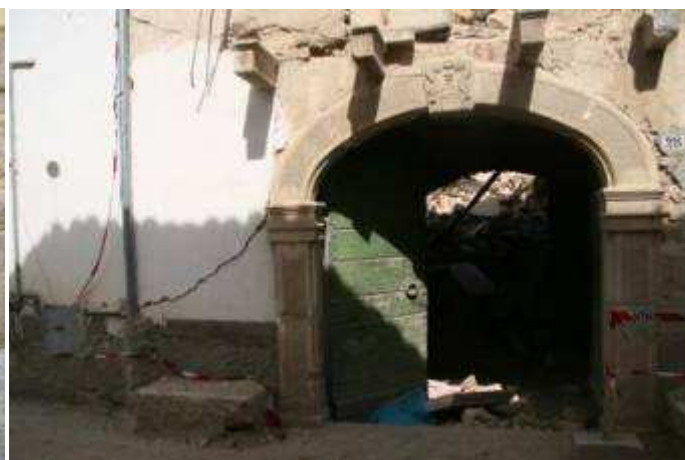
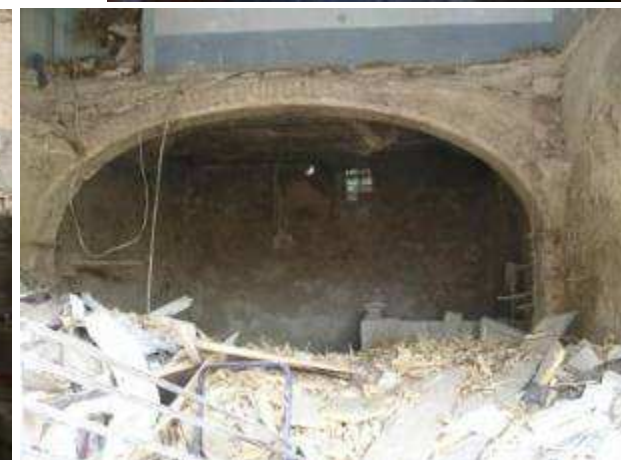
Adequado comportamento genérico de
estruturas em arco

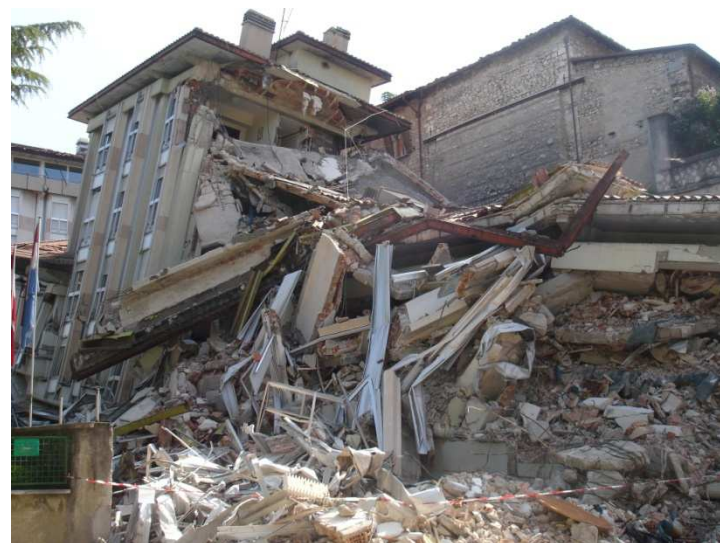
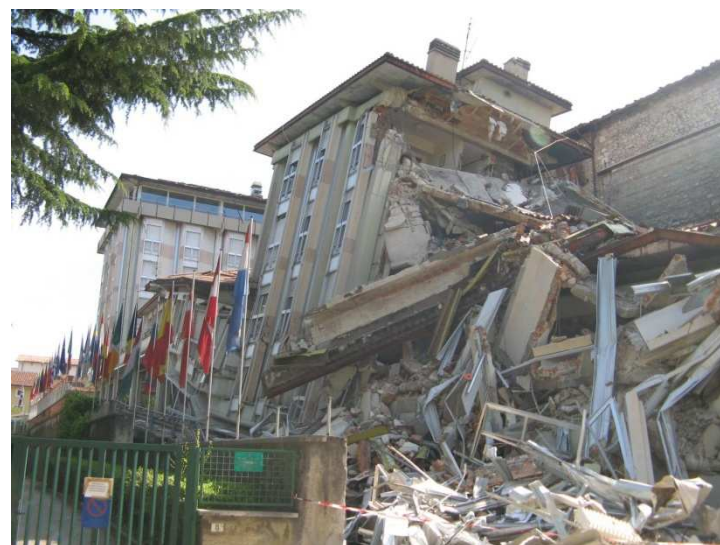
Exemplo de má concepção –
“Soft storey” com
desenvolvimento a diversas cotas

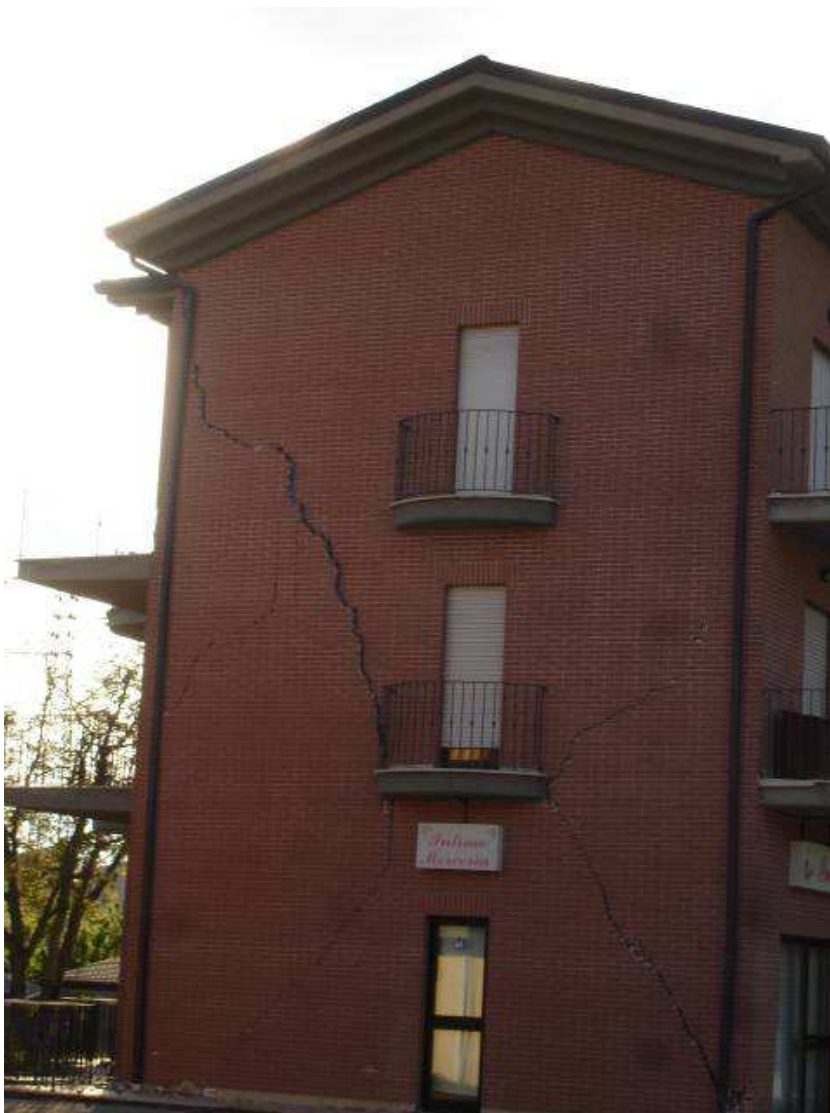
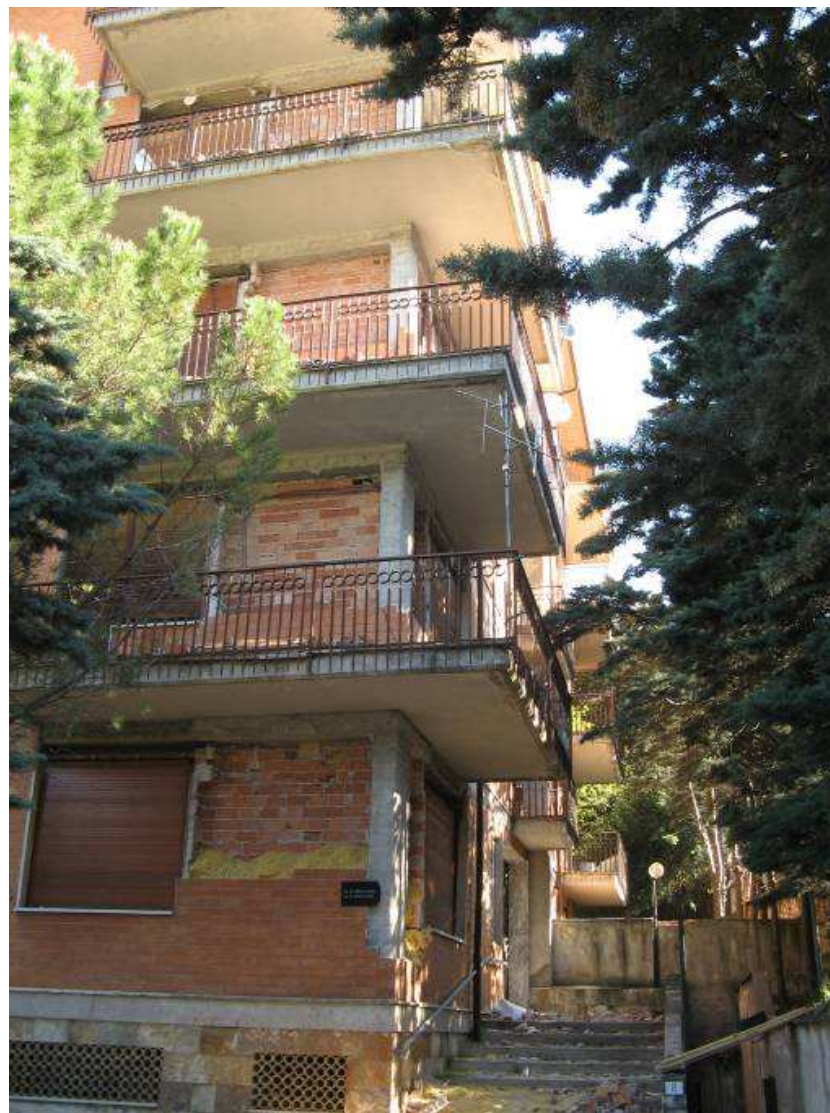
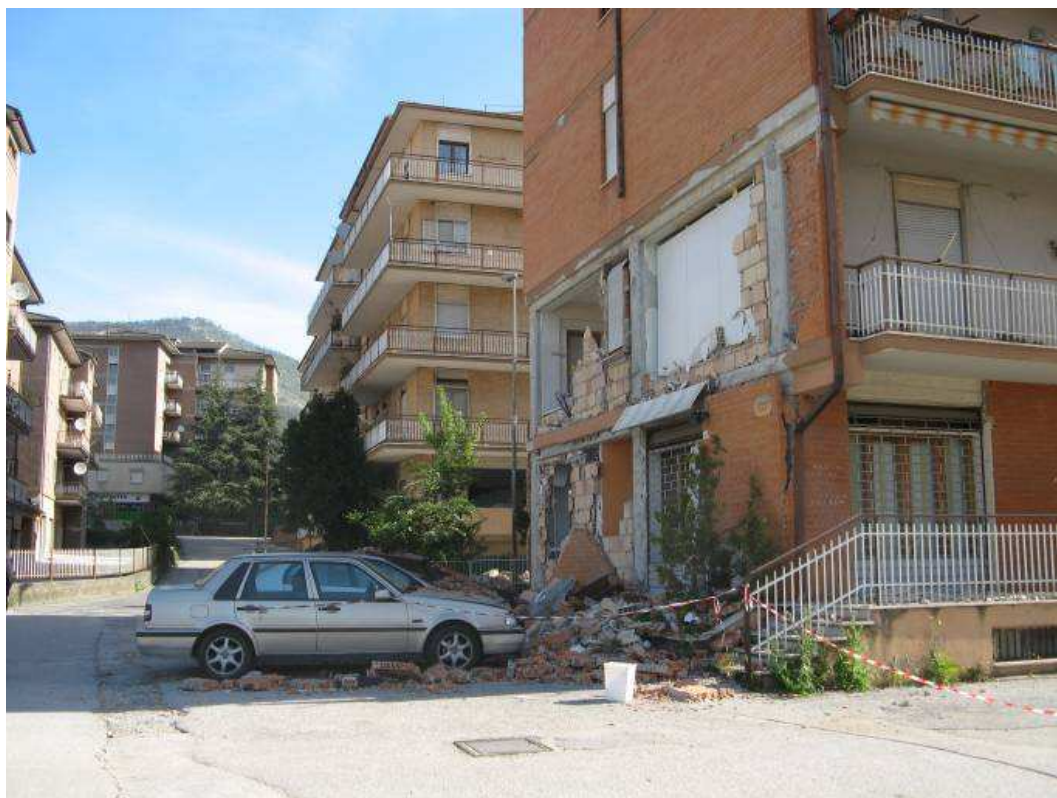
Má ligação entre alvenarias e
estrutura de betão armado

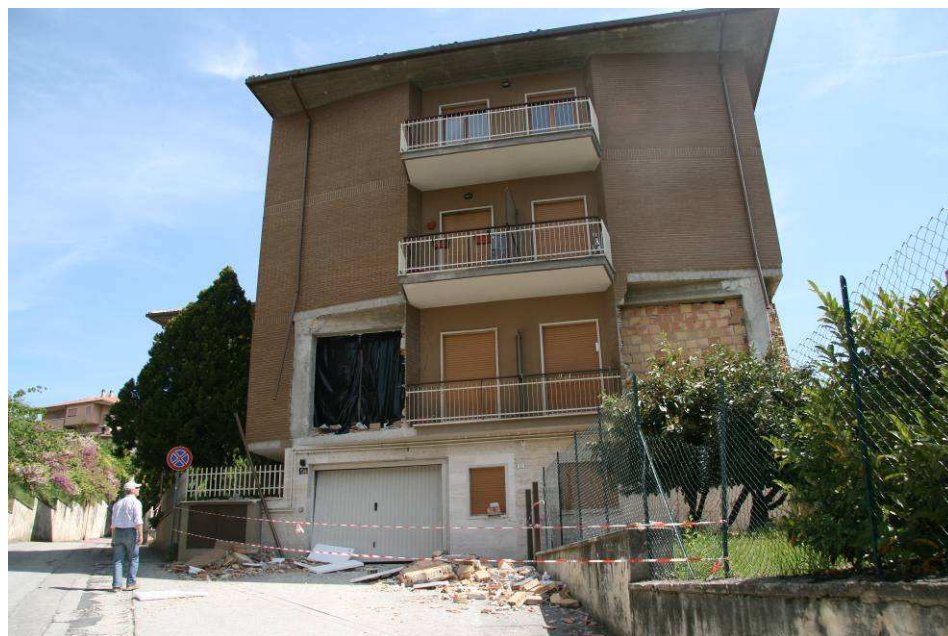
Painéis de alvenaria em canto
sem elementos verticais de BA

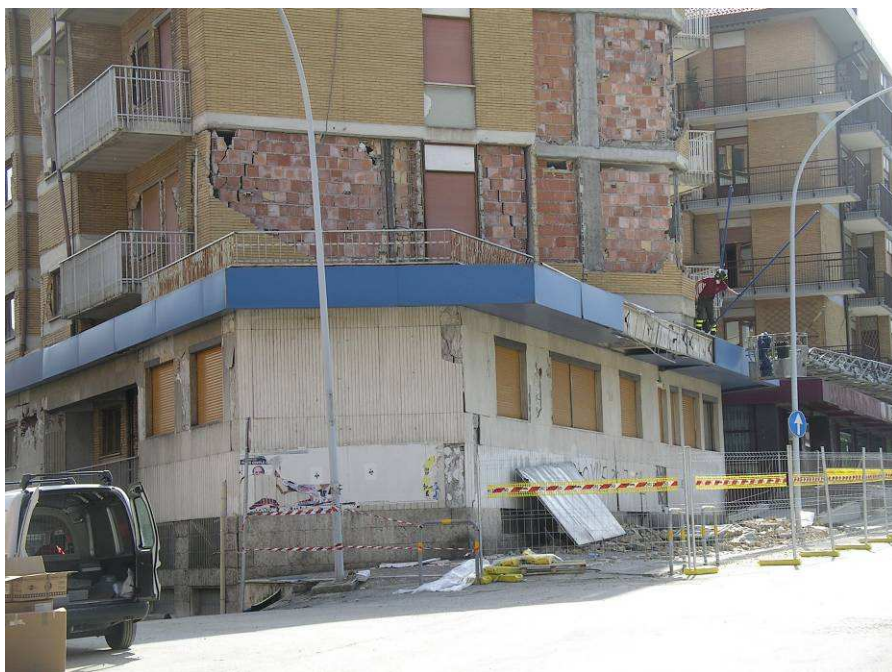
Vãos de parede de alvenaria
sem elementos verticais
resistentes
