A Missão do IST

LNEC, 10 de Julho de 2009

A equipa do IST deslocou-se ao local entre os dias 6 e 15 de Maio de 2009.

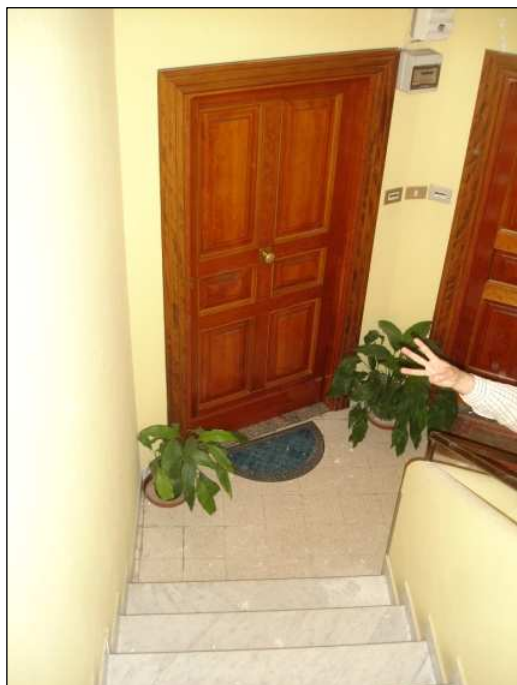
Piso 3

Evolução dos danos em altura

Comportamento típico de pórtico:
maiores deformações relativas nos
pisos inferiores

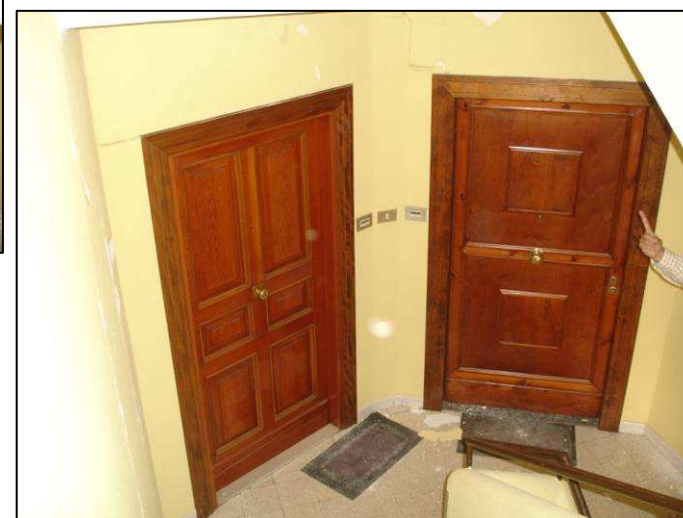
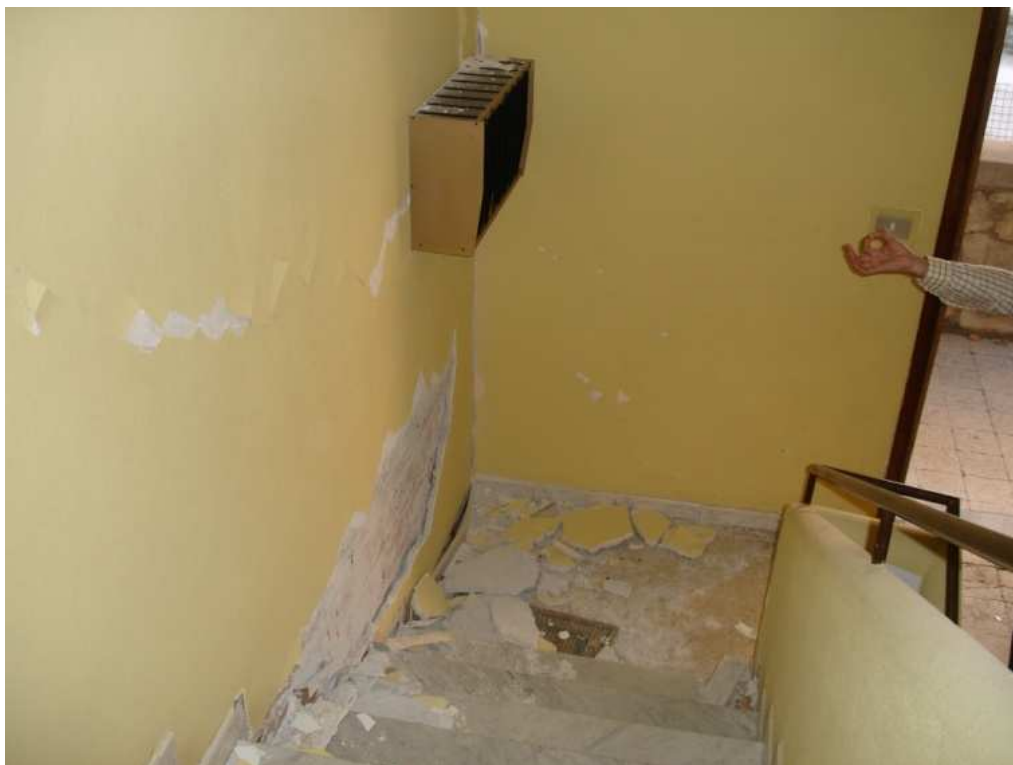
Piso 0

Evolução dos danos em altura

Comportamento típico de pórtico:
maiores deformações relativas nos
pisos inferiores

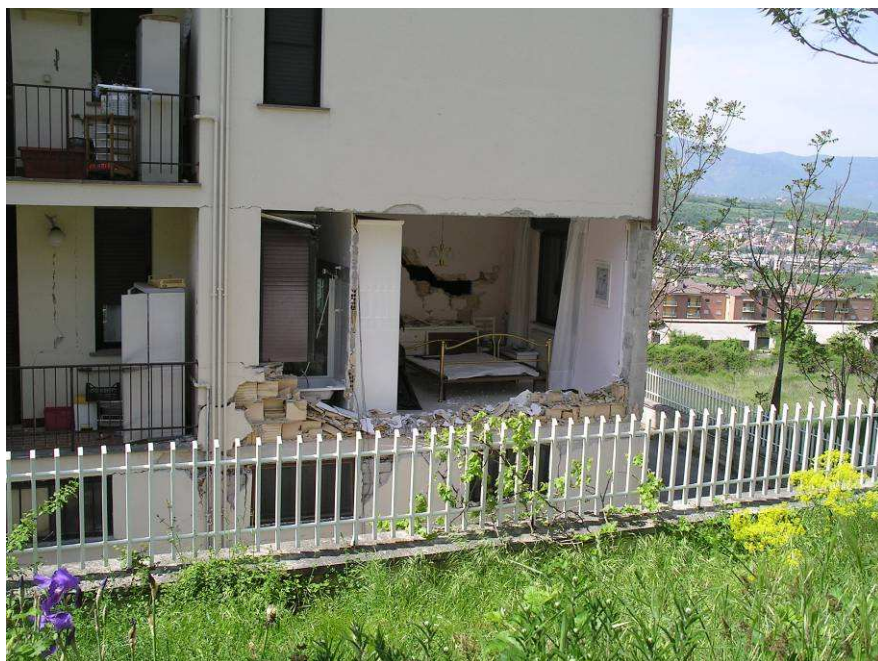
Danos em paredes de
alvenaria interiores

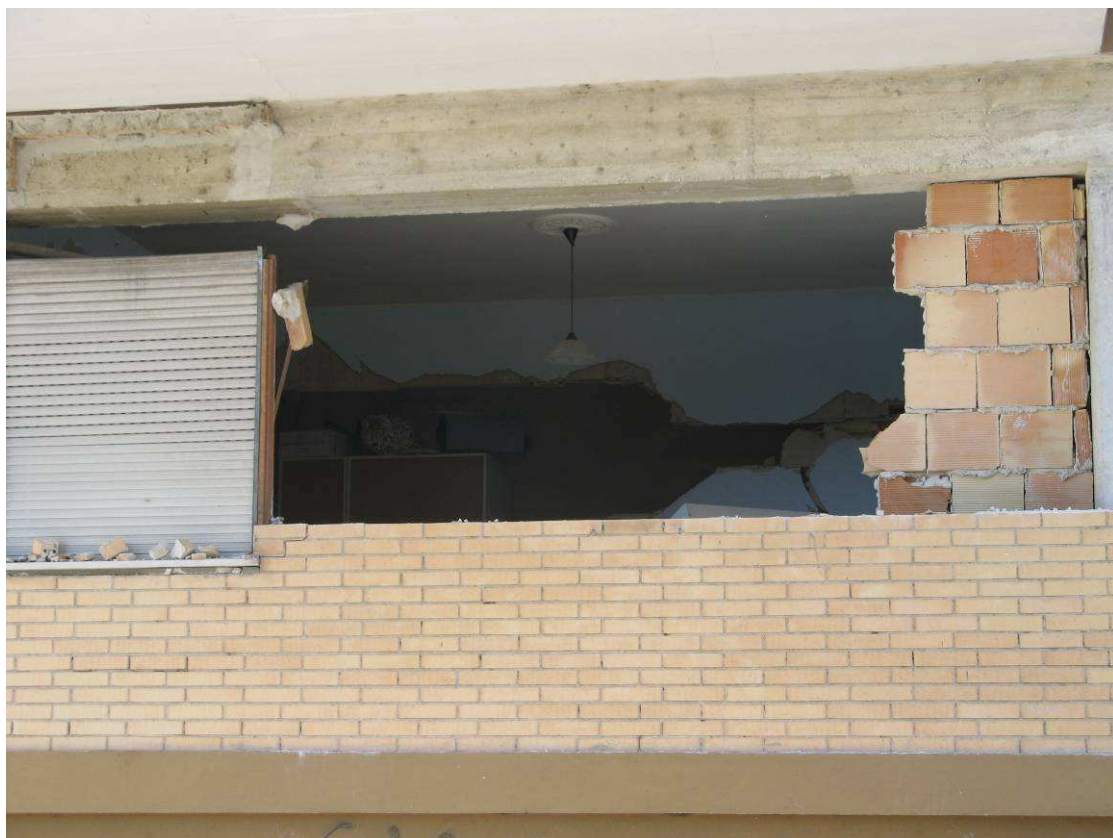
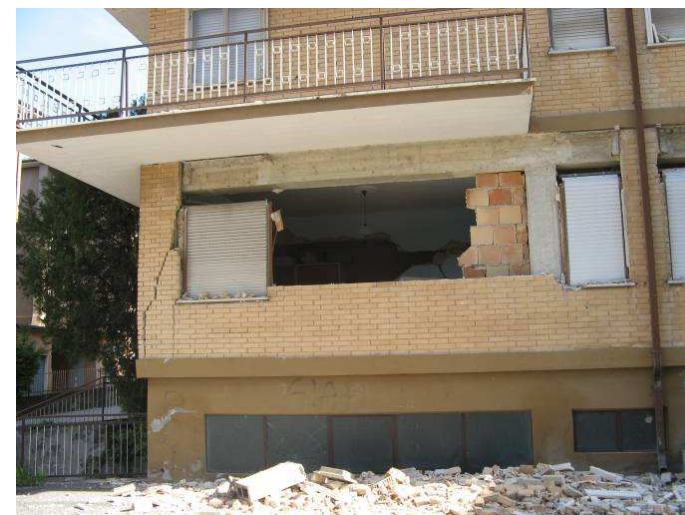
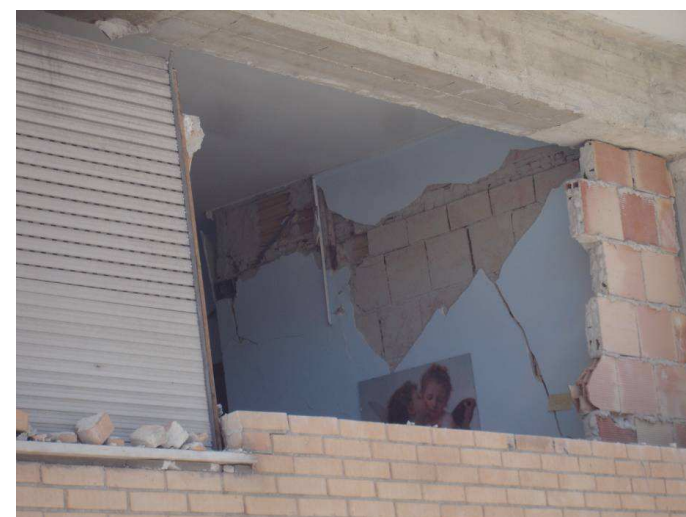
Danos em paredes de alvenaria interiores

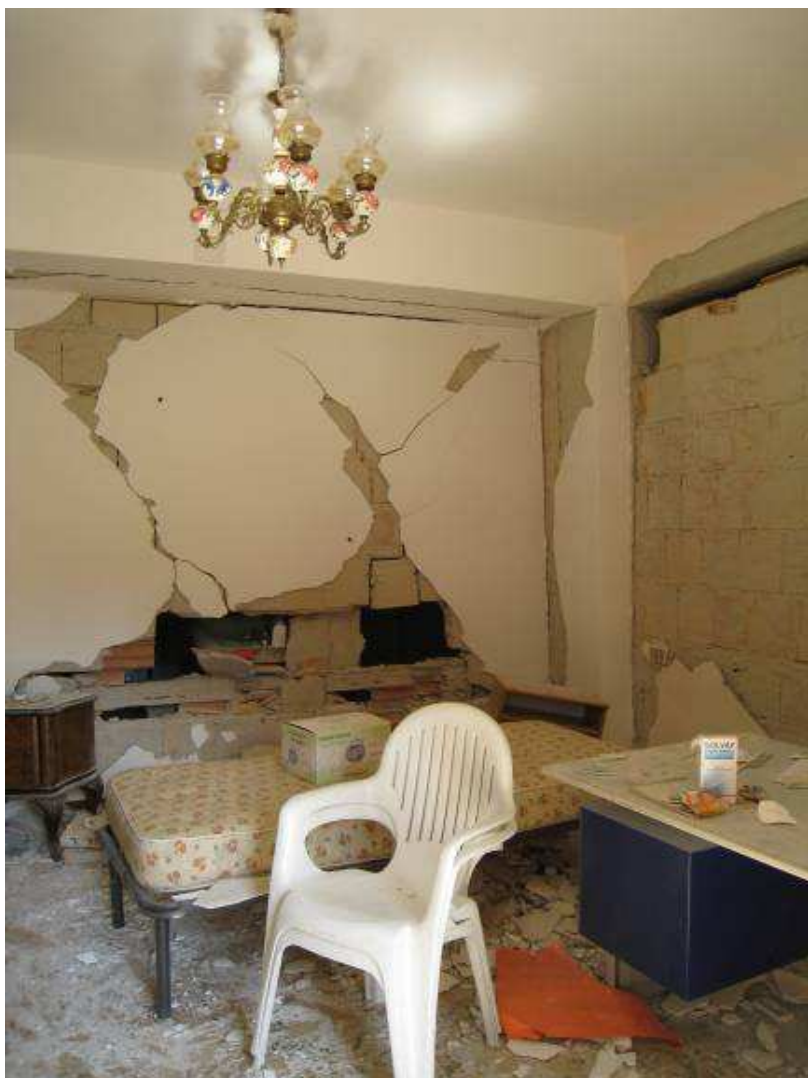
Danos em paredes de
alvenaria interiores

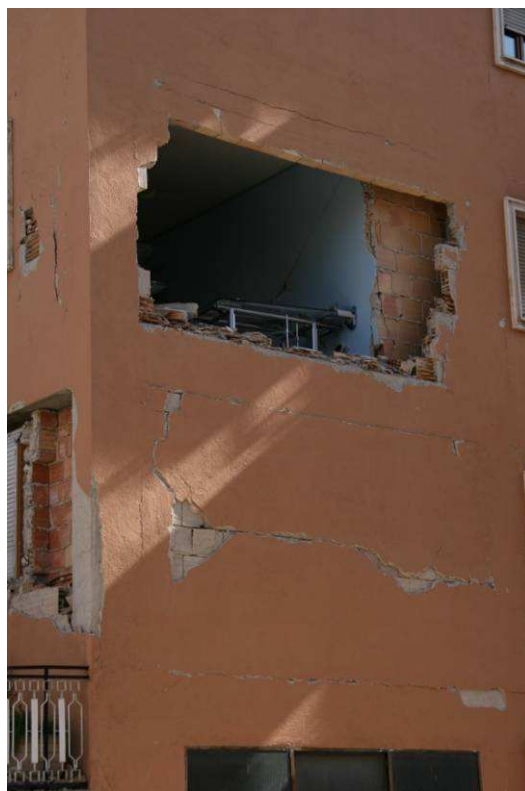
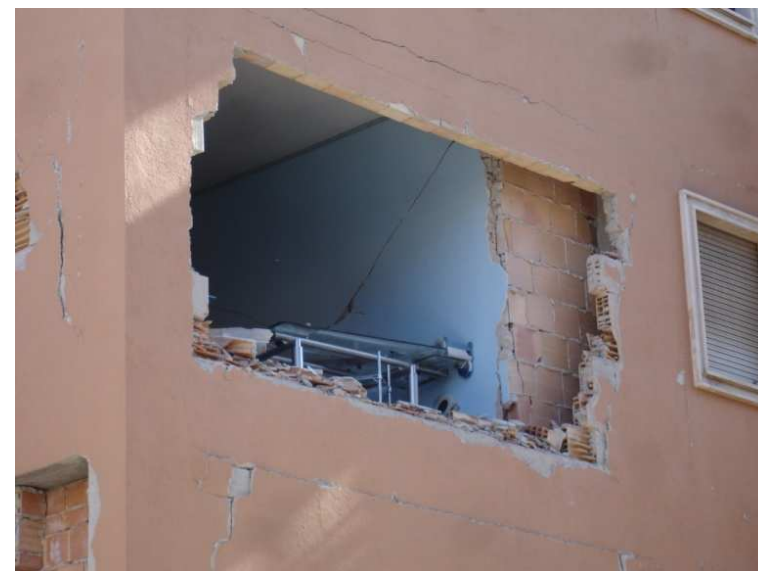
Mecanismo de rotura das
alvenarias para fora do seu plano

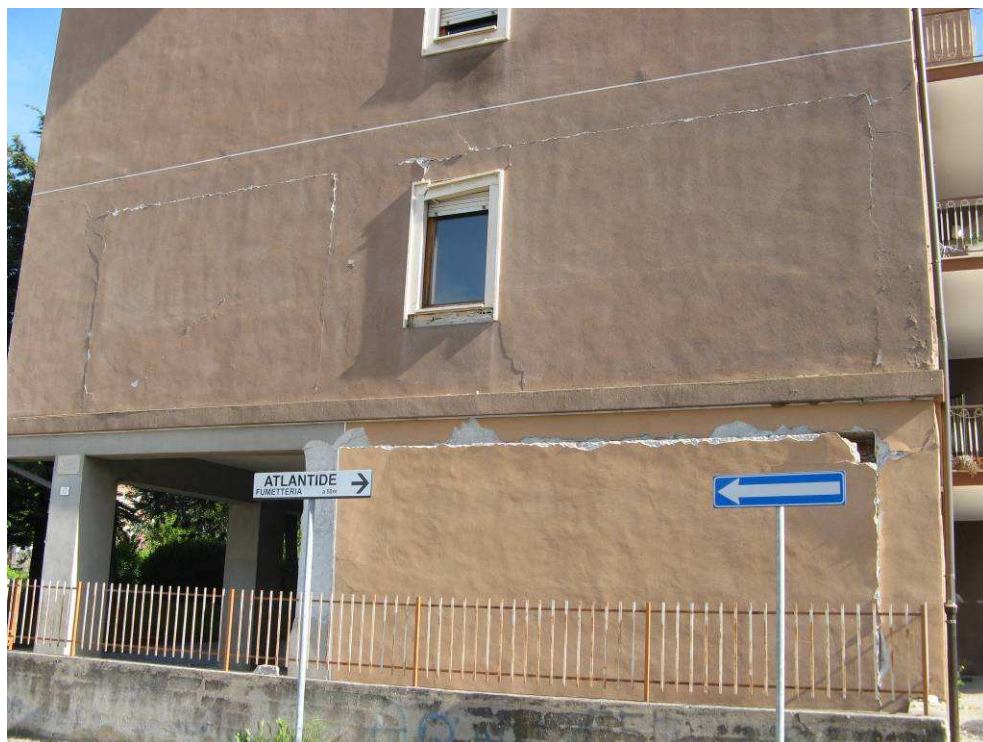
Mecanismo de rotura das
alvenarias para fora do seu plano

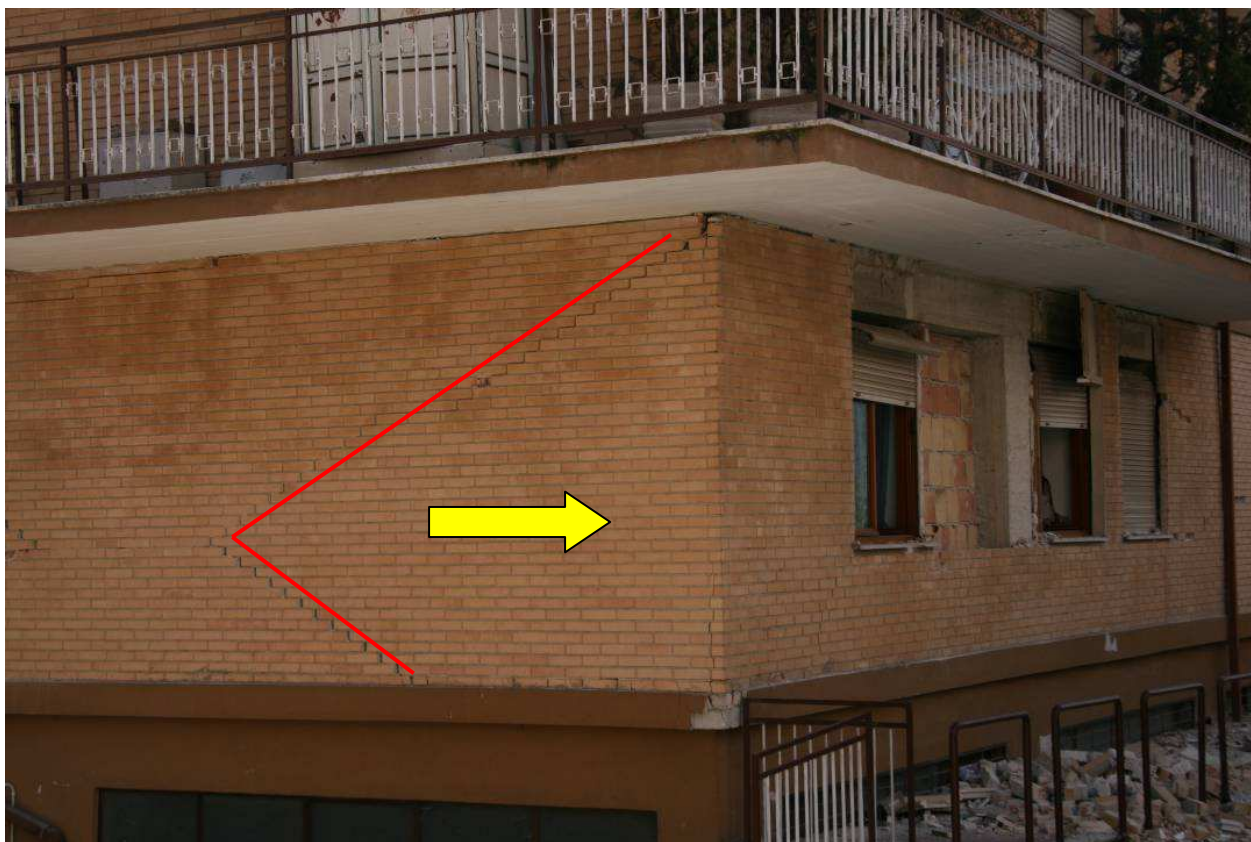
Mecanismo de rotura das
alvenarias no seu plano

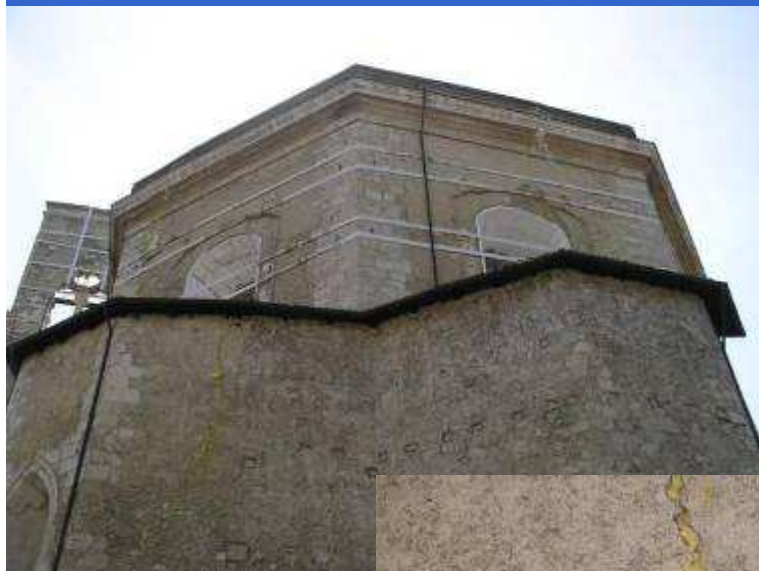
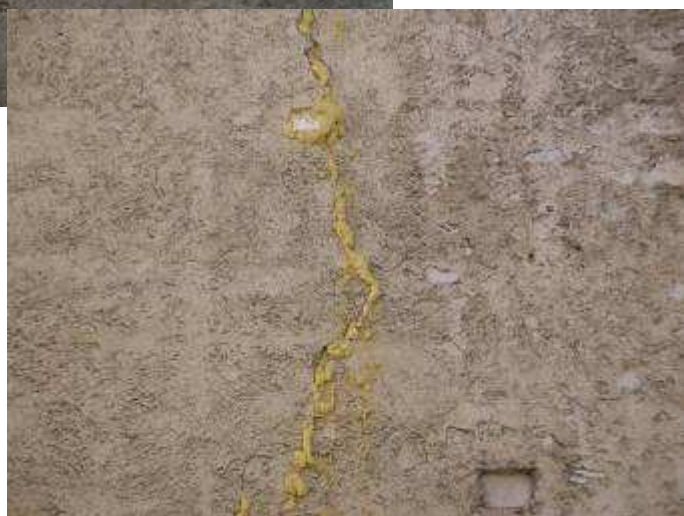
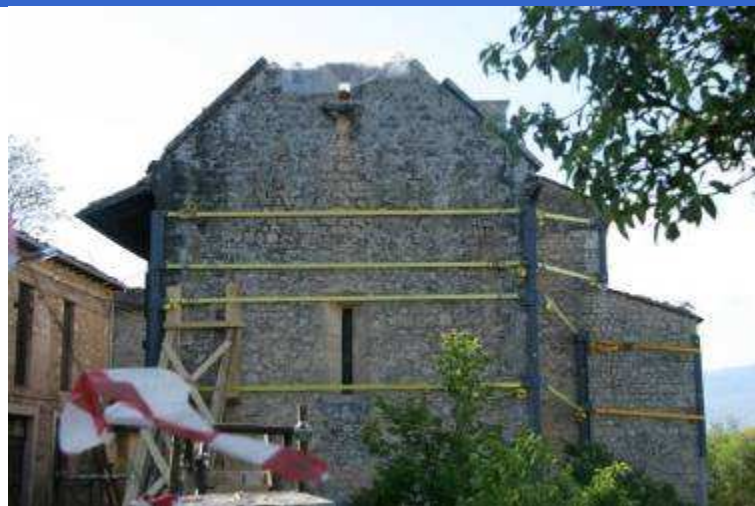
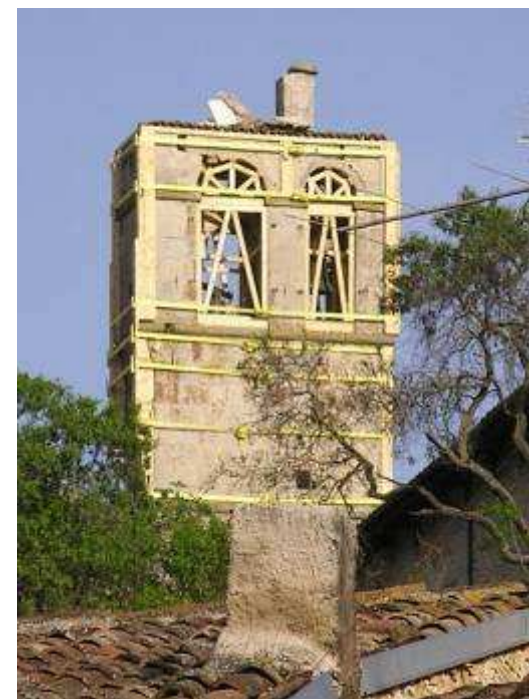
Estabilização de
fachada
