LABORATÓRIO NACIONAL DE ENGENHARIA CIVIL

## Workshop Sismo de L'Aquila

Abruzzo, Itália, 6 de Abril de 2009

ENSINAMENTOS PARA PORTUGAL

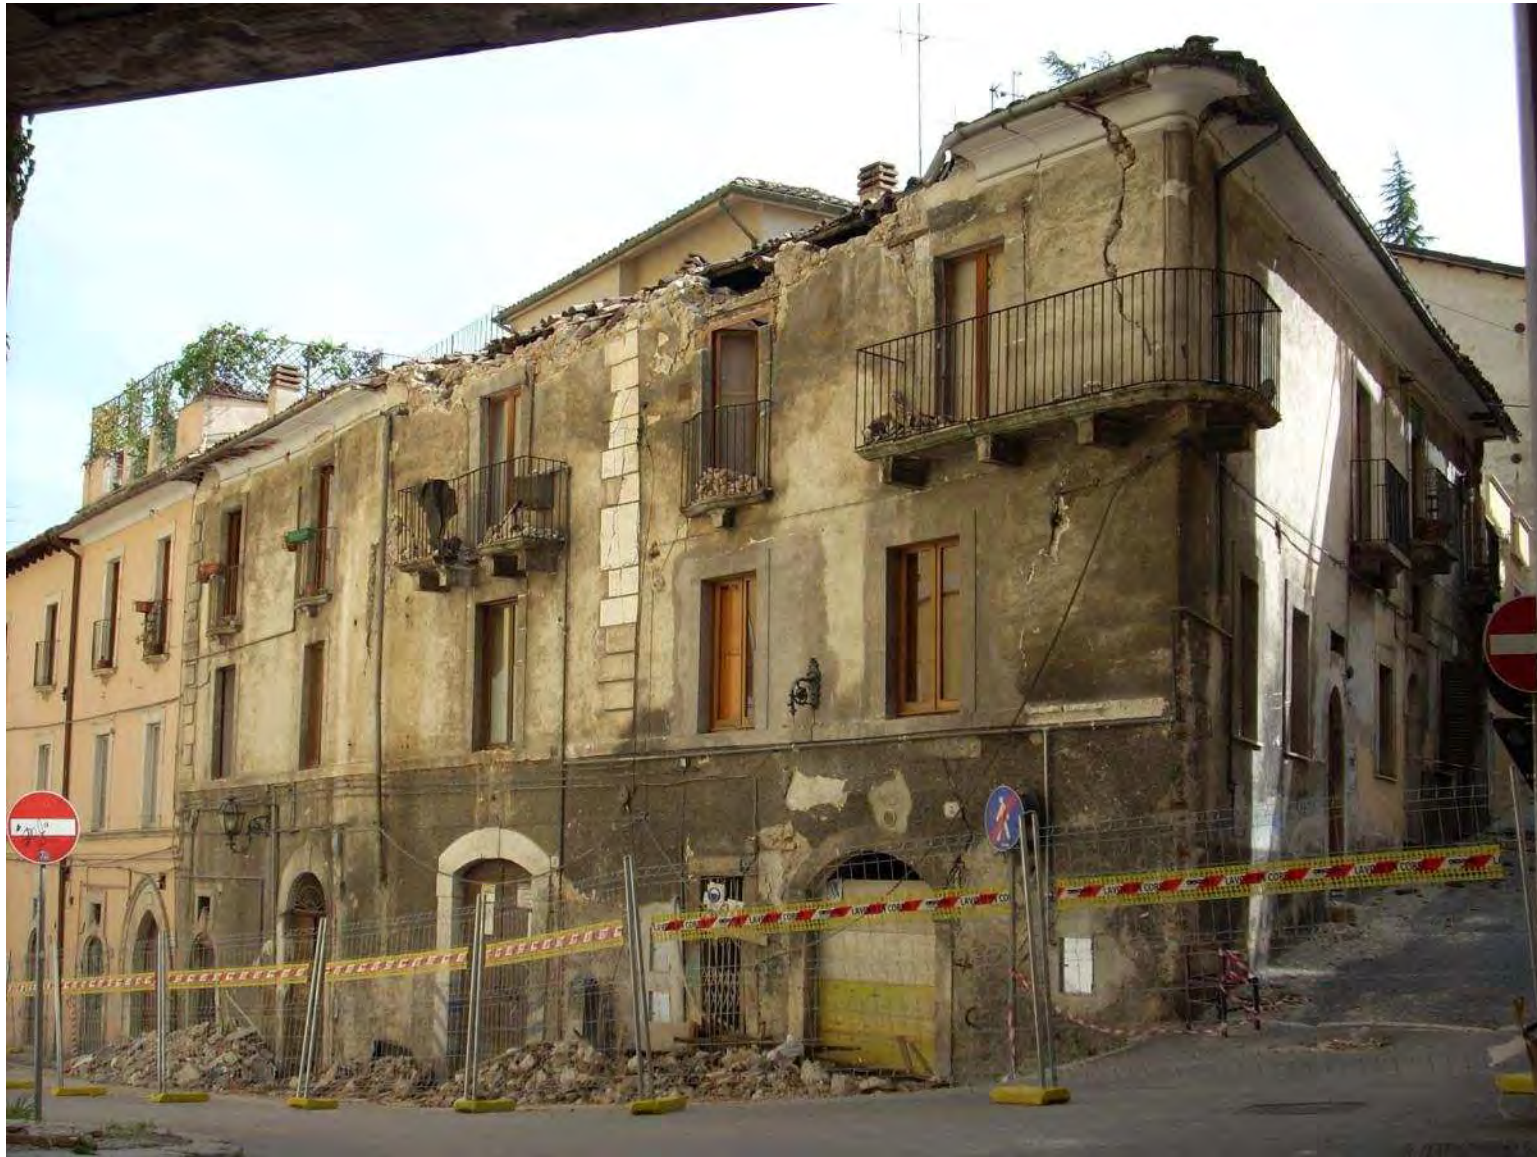
L'Aquila, 2009-05-22

# Comportamento de Edifícios de Alvenaria

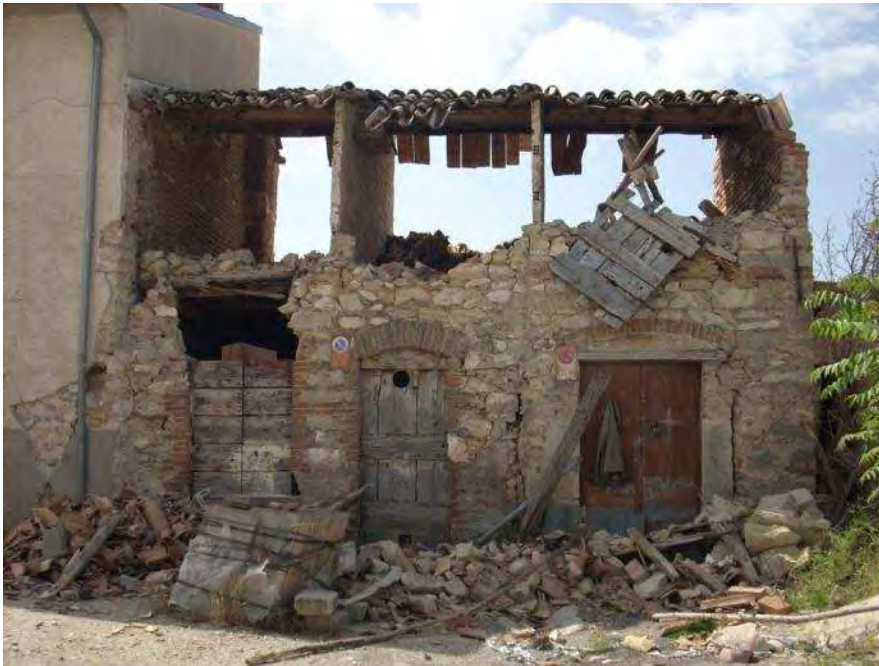
Paganica, 2009-05-23

# Tipos de alvenaria

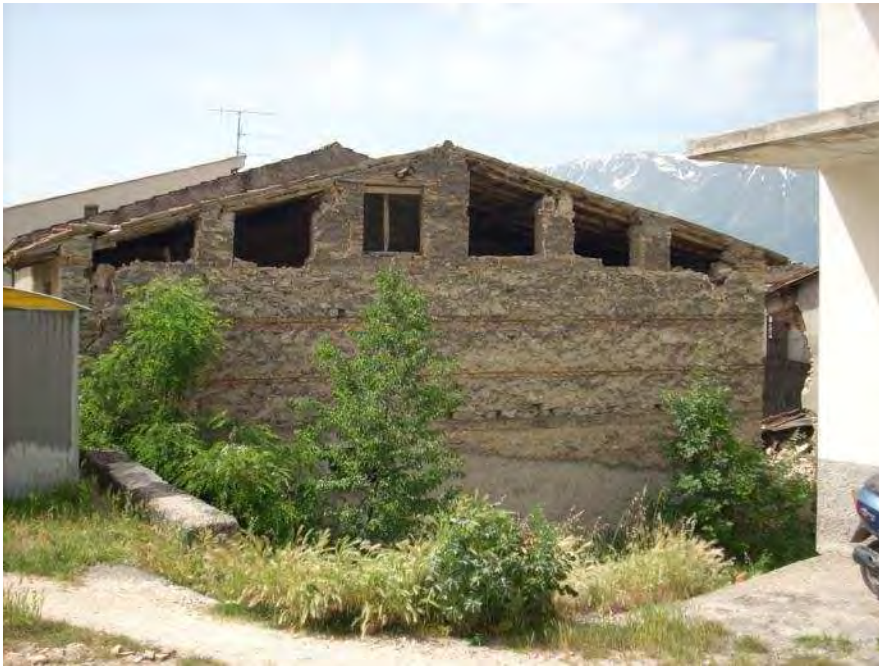
Paganica, 2009-05-23

# Tipos de alvenaria

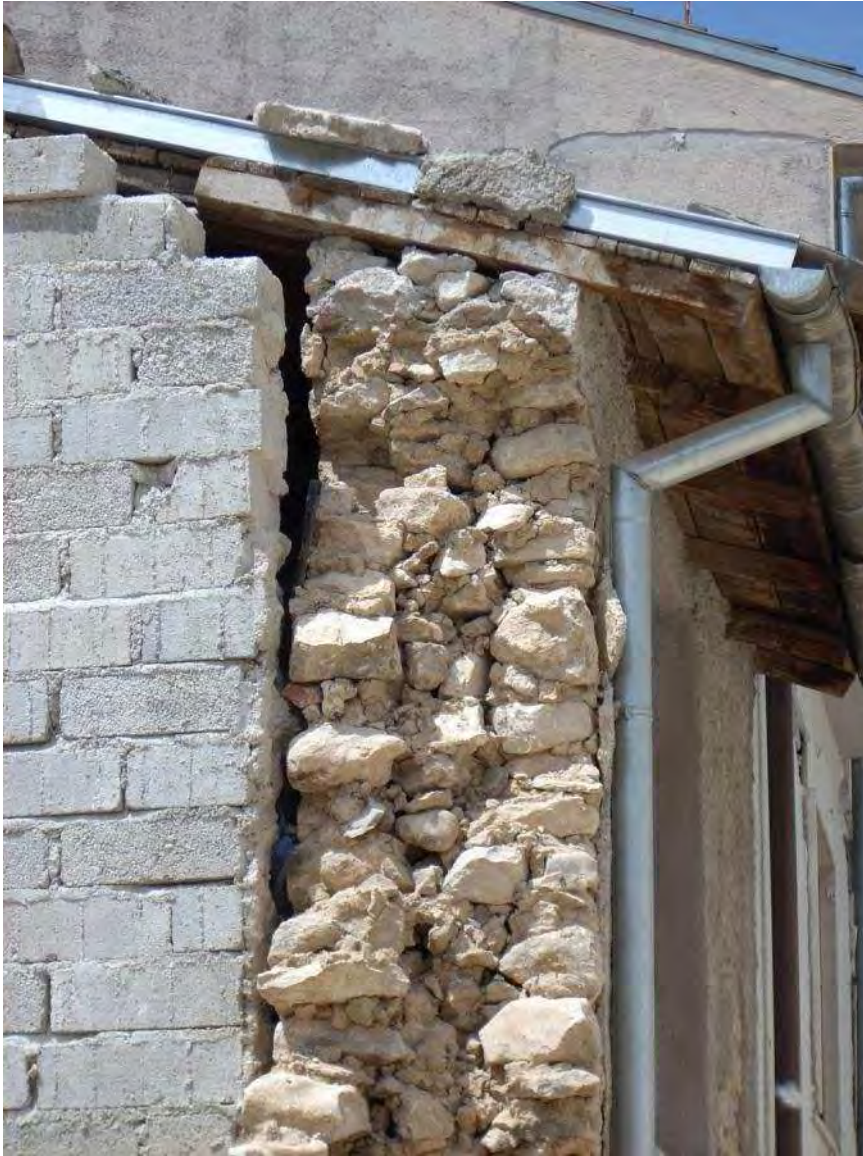
Onna, 2009-05-23

# Tipos de alvenaria

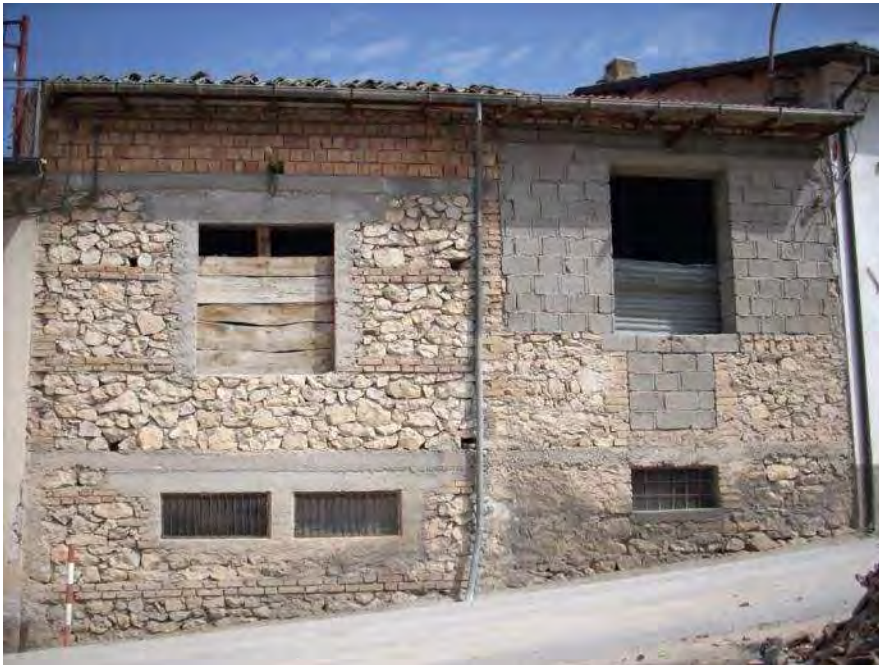
Paganica, 2009-05-23

# Tipos de alvenaria

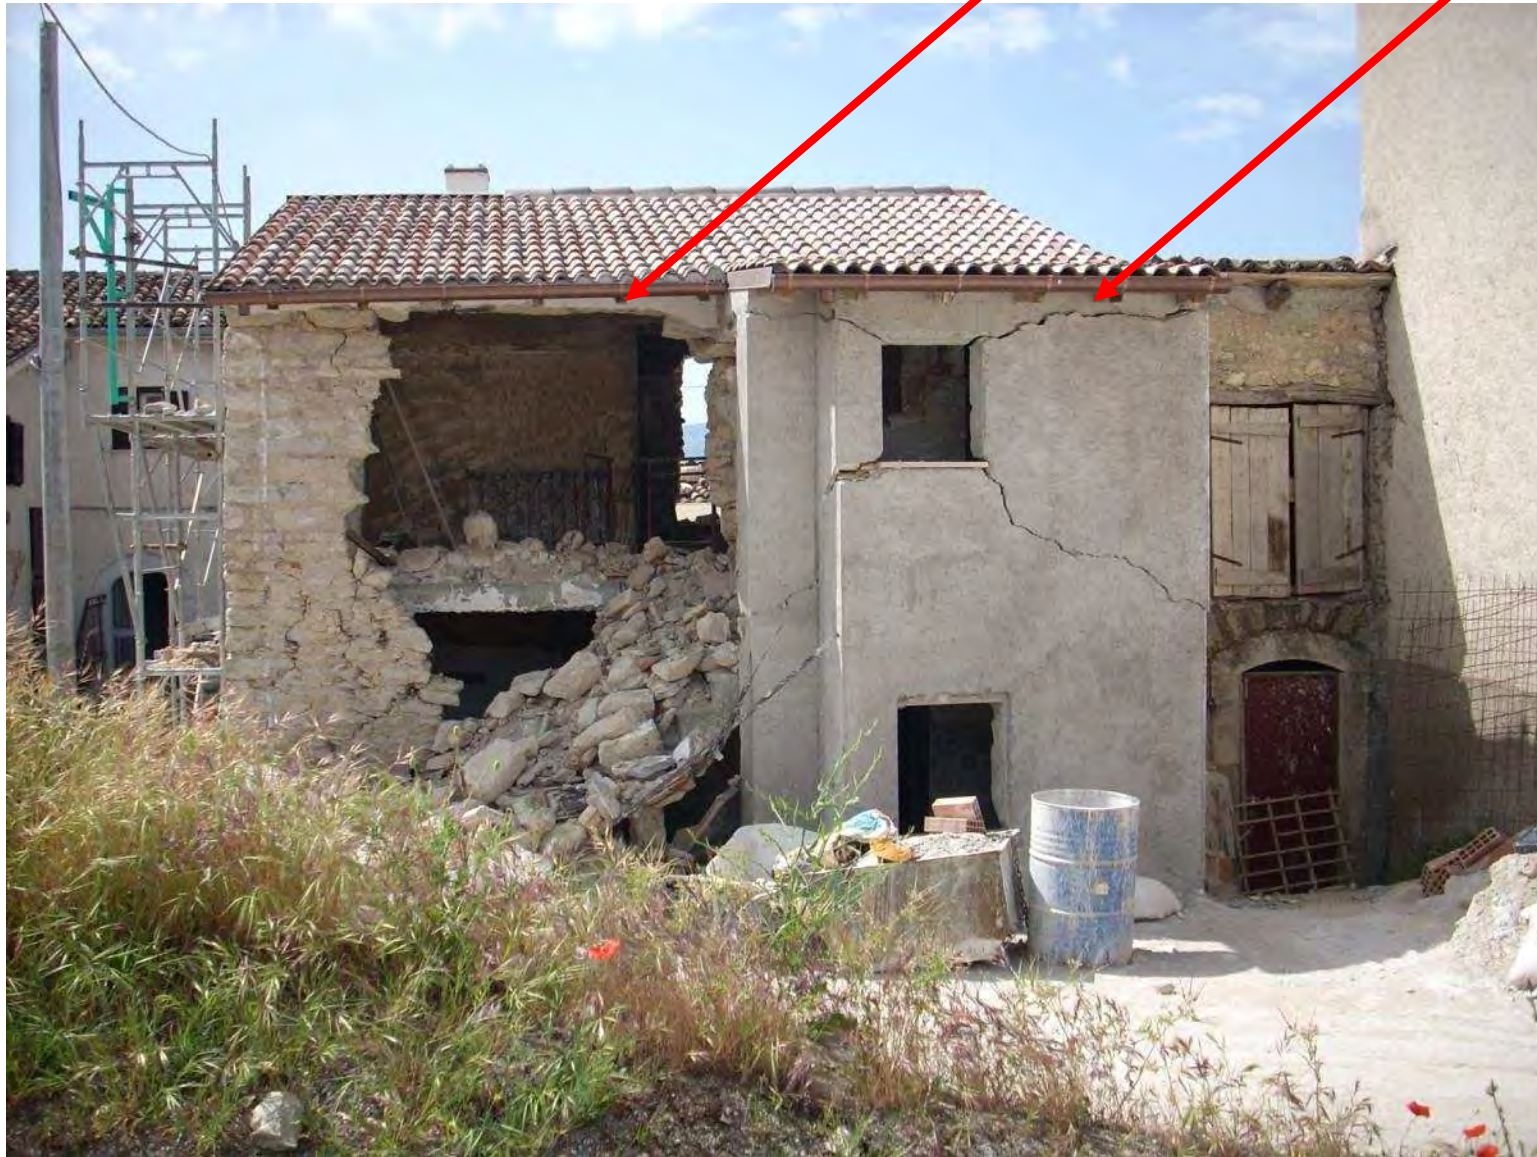
Paganica, 2009-05-23

# Resposta das paredes para fora do plano e no plano

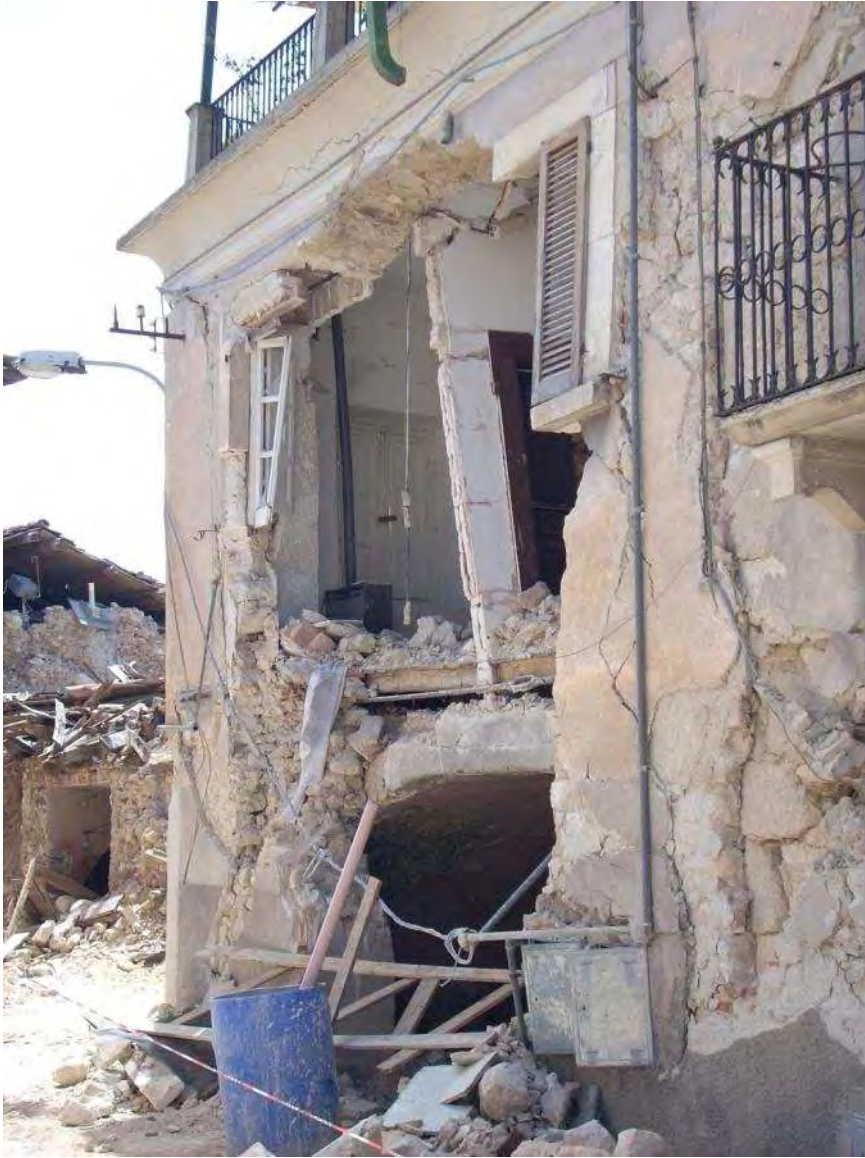
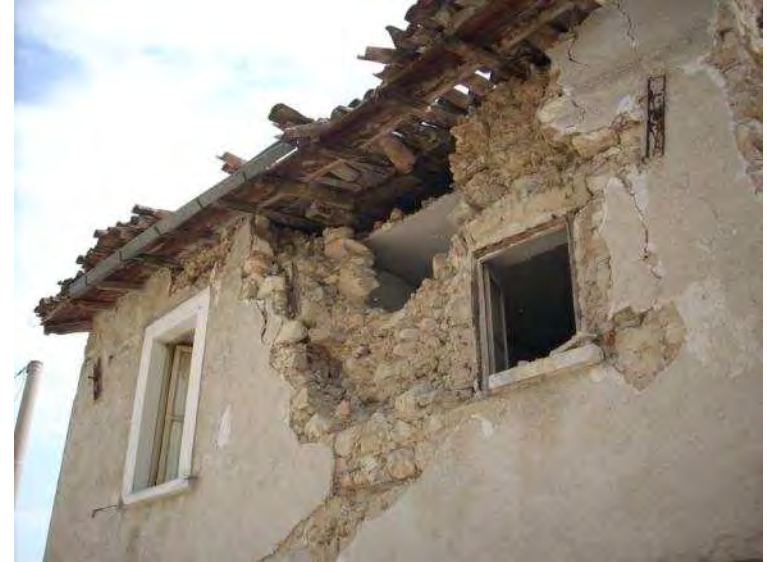
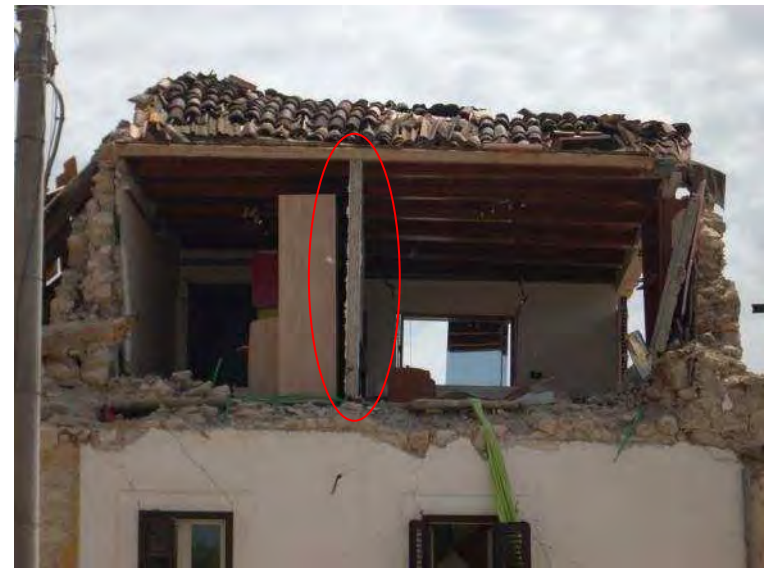
Onna, 2009-05-23

# Colapso de paredes para o exterior

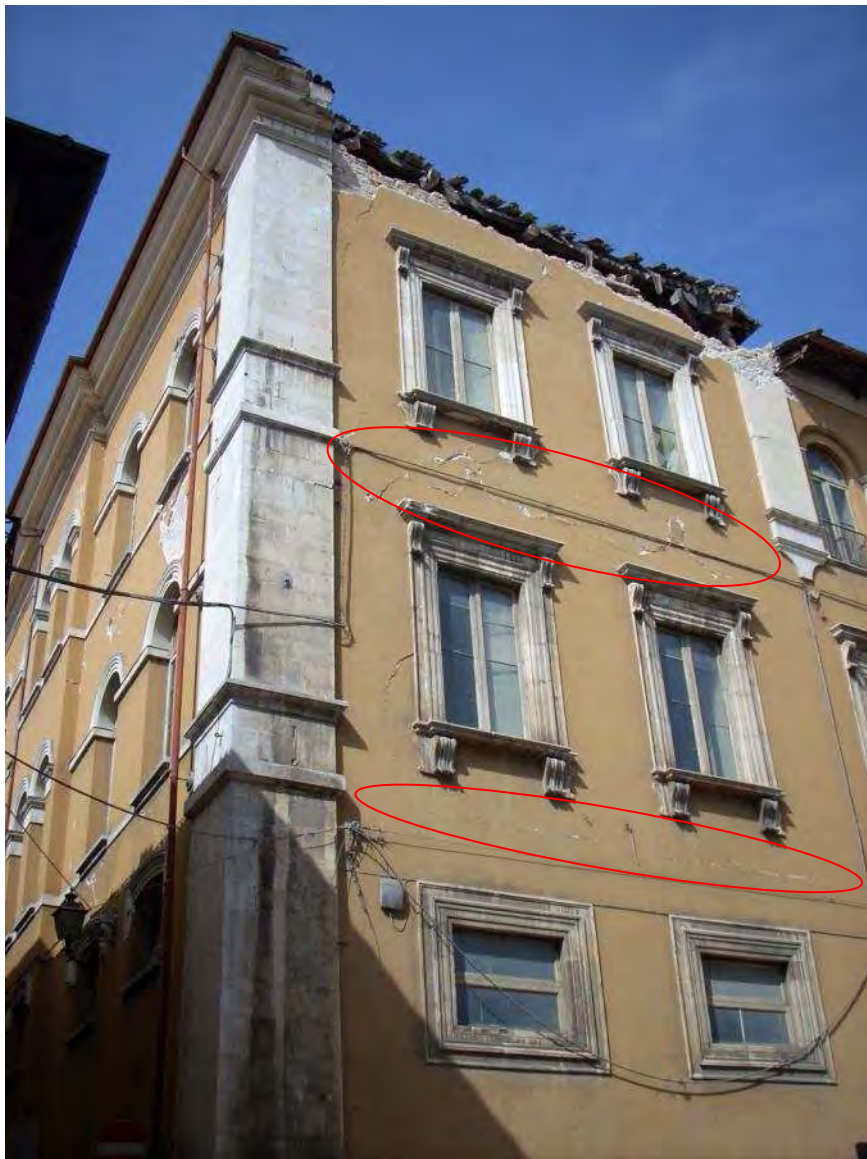
L'Aquila, 2009-05-22

# Fendilhação nas paredes

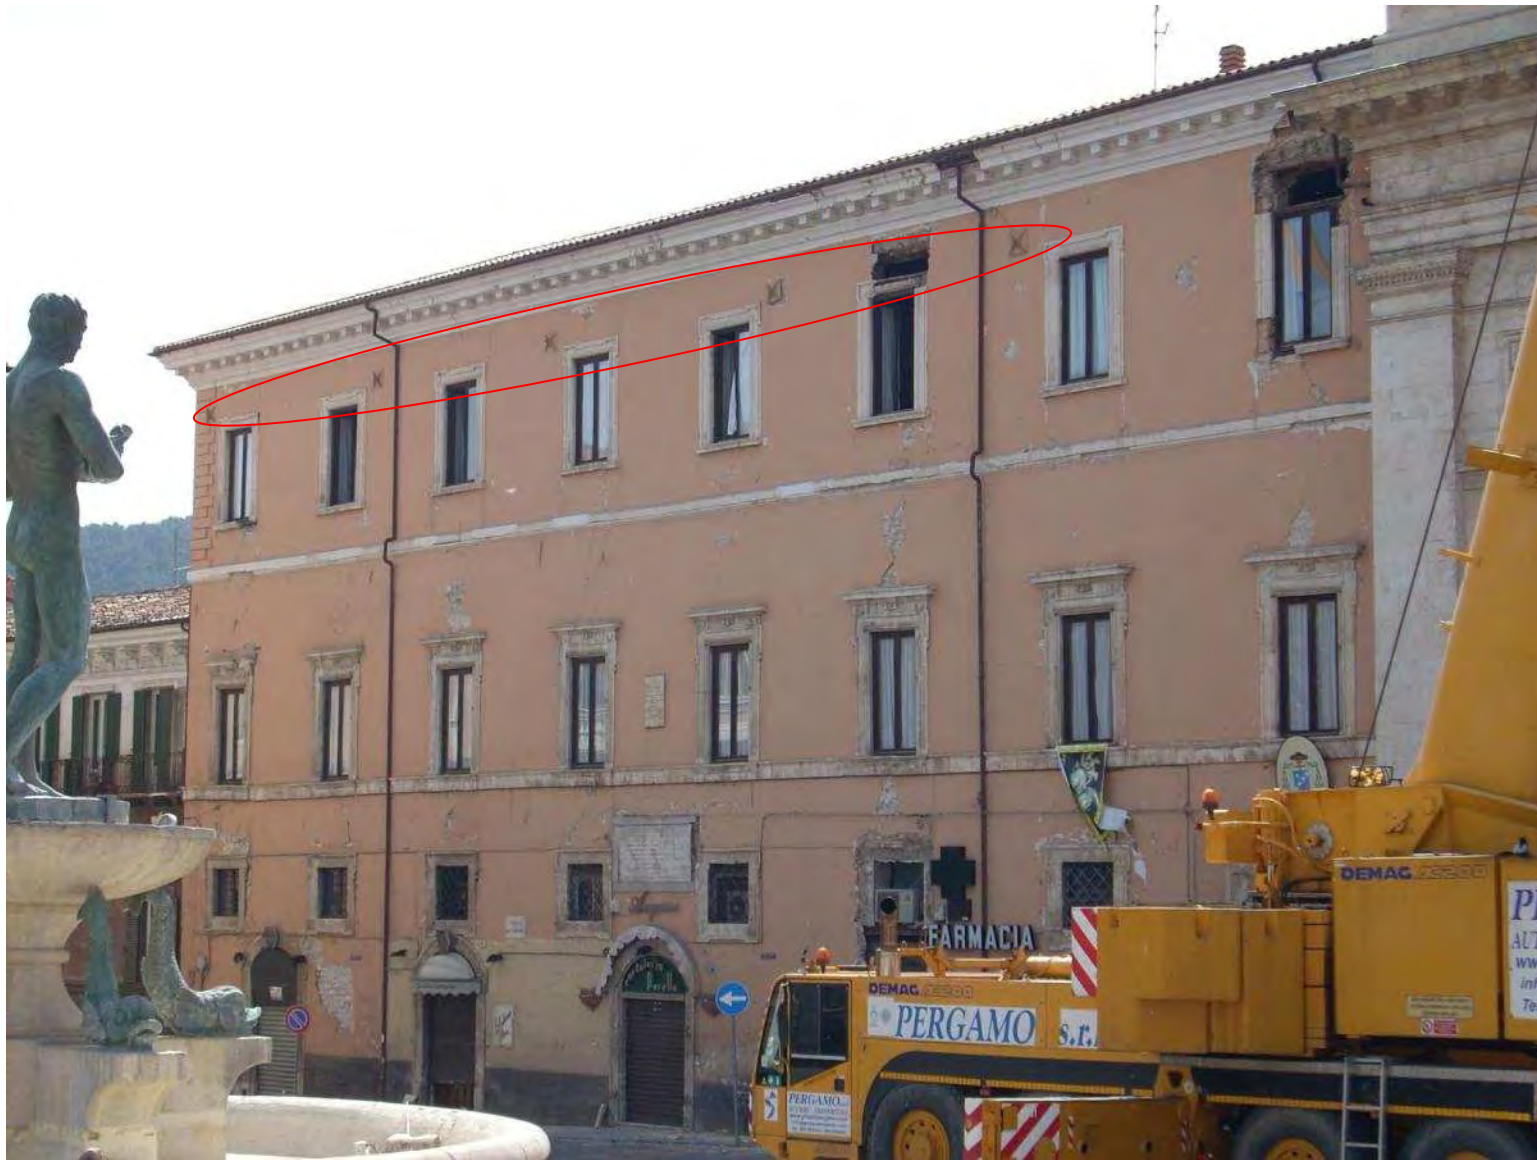
L'Aquila, 2009-05-22

# Utilização de tirantes metálicos

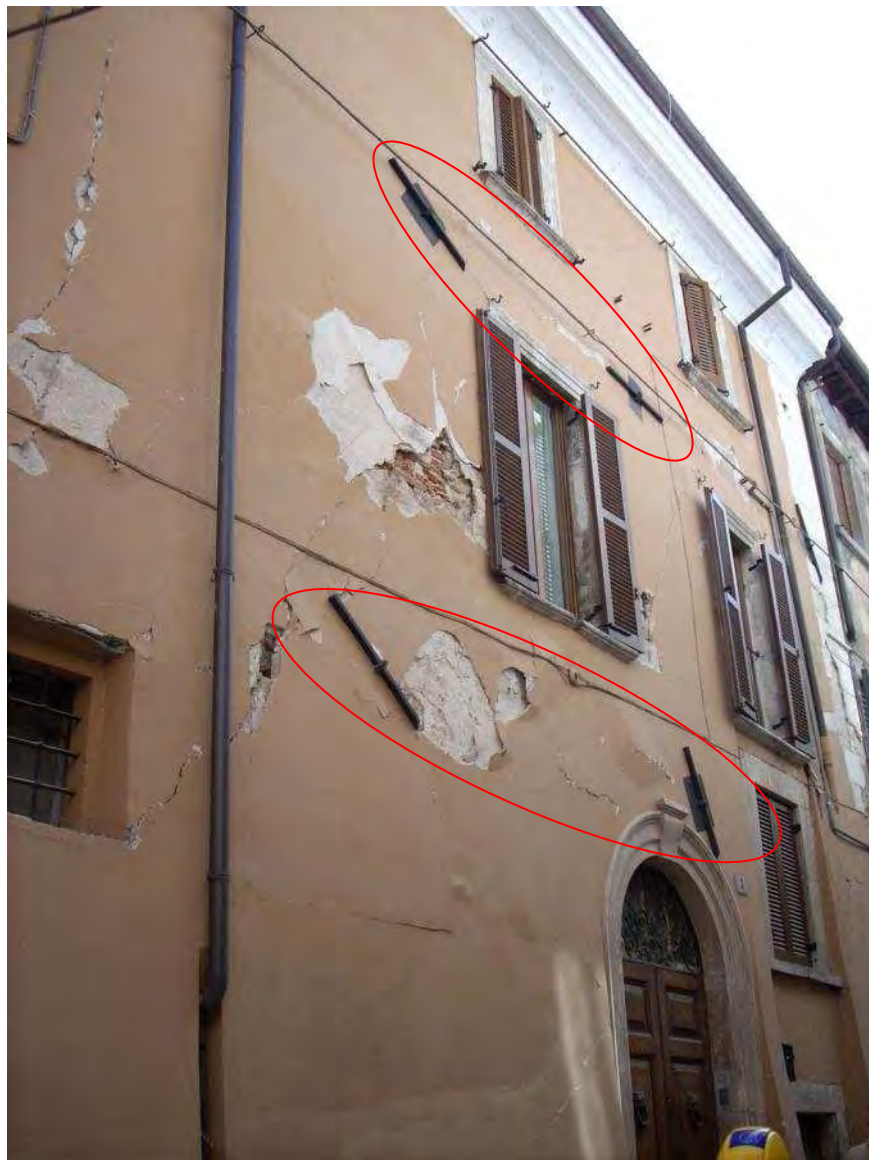
L'Aquila, 2009-05-22

# Utilização de tirantes metálicos

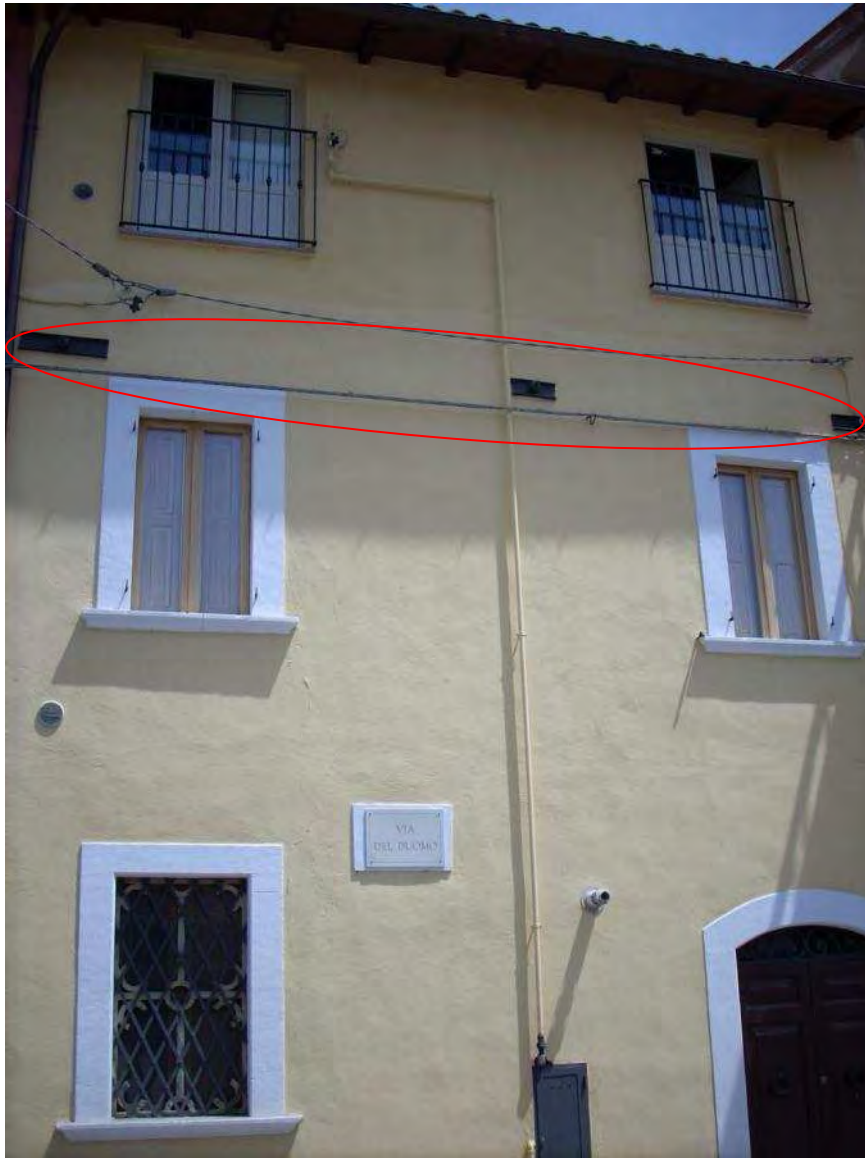
Coppito, 2009-05-22

# Utilização de tirantes metálicos

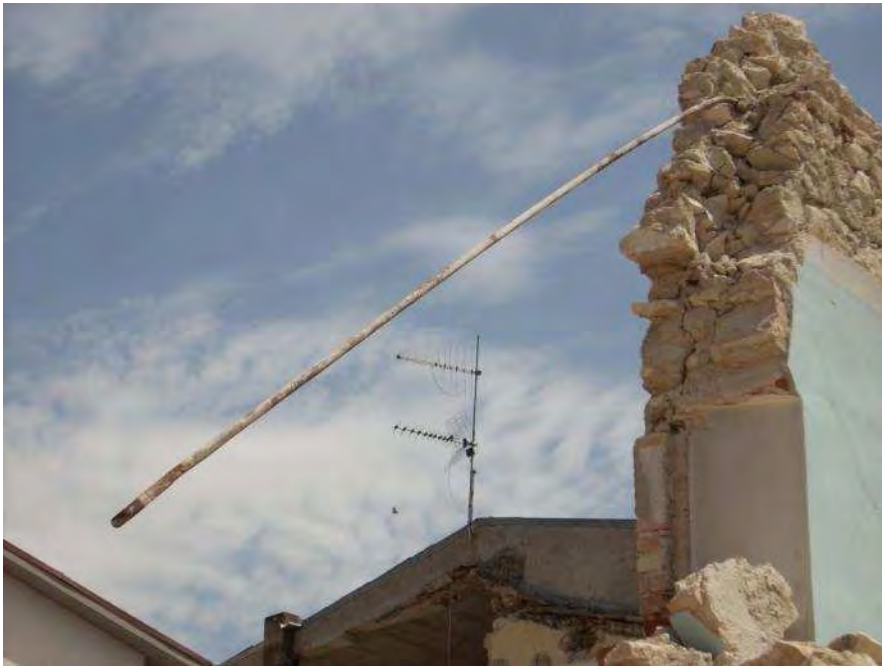
Onna, 2009-05-23

# Utilização de tirantes metálicos

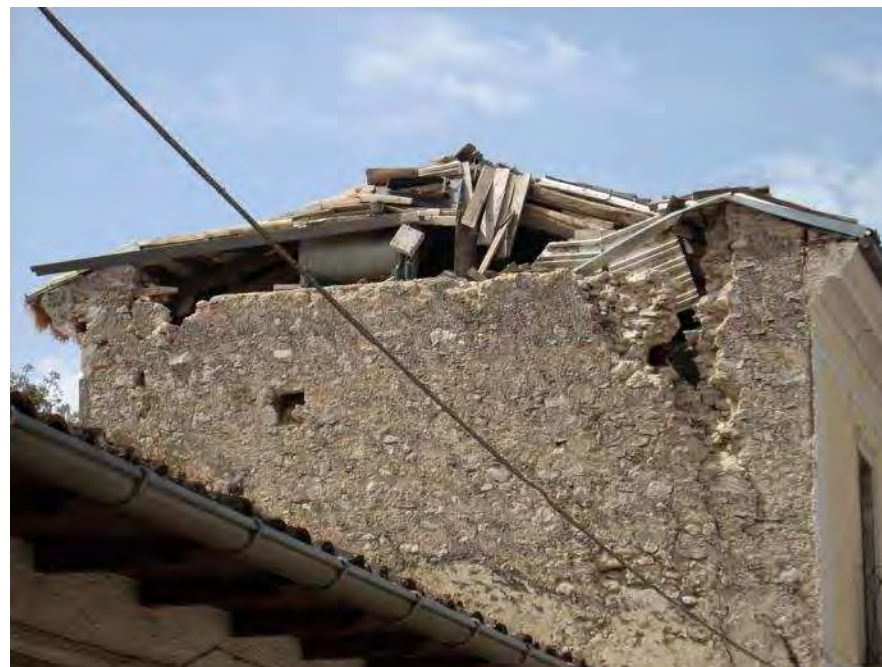
Paganica, 2009-05-23

# Danos nas paredes junto à cobertura

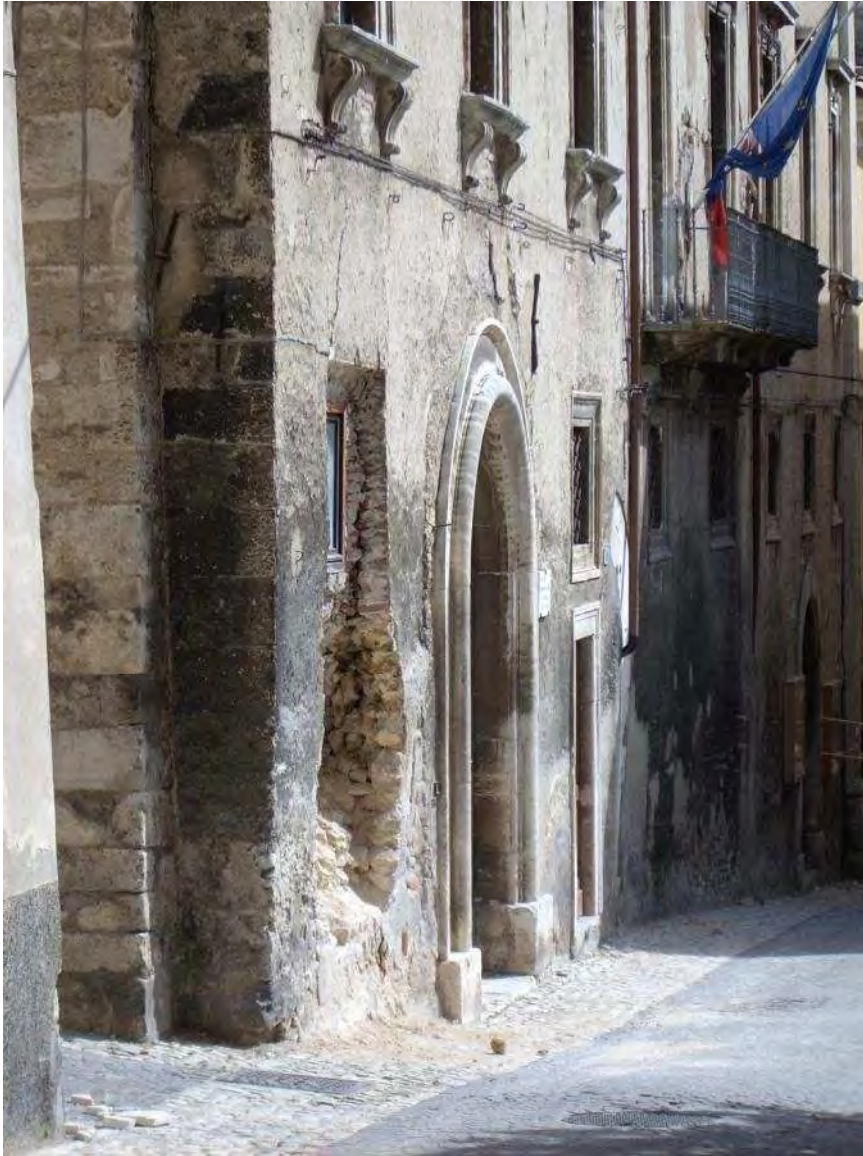
L'Aquila, 2009-05-22

# Falta de coesão da alvenaria

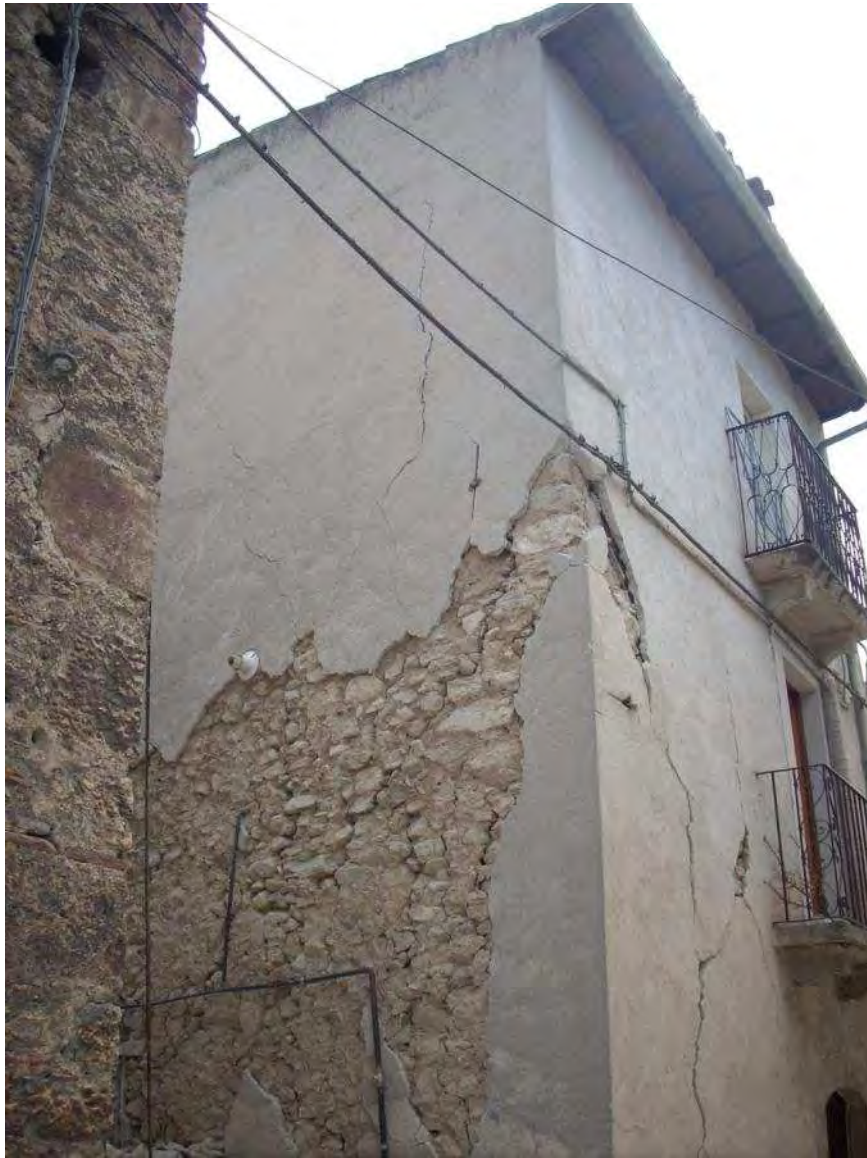
Paganica, 2009-05-23

# Falta de coesão da alvenaria - rebocos

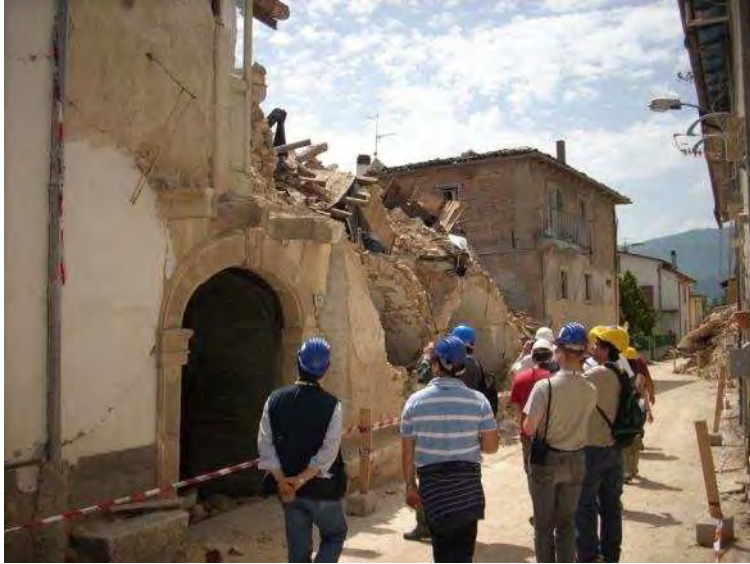
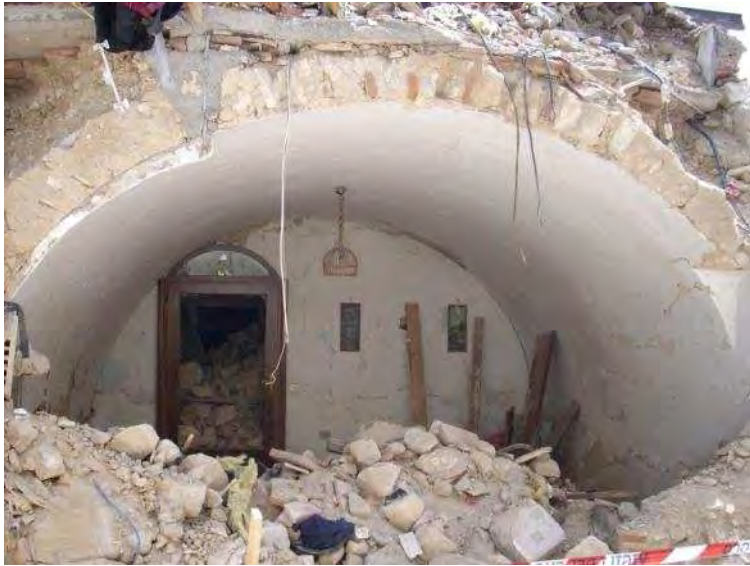
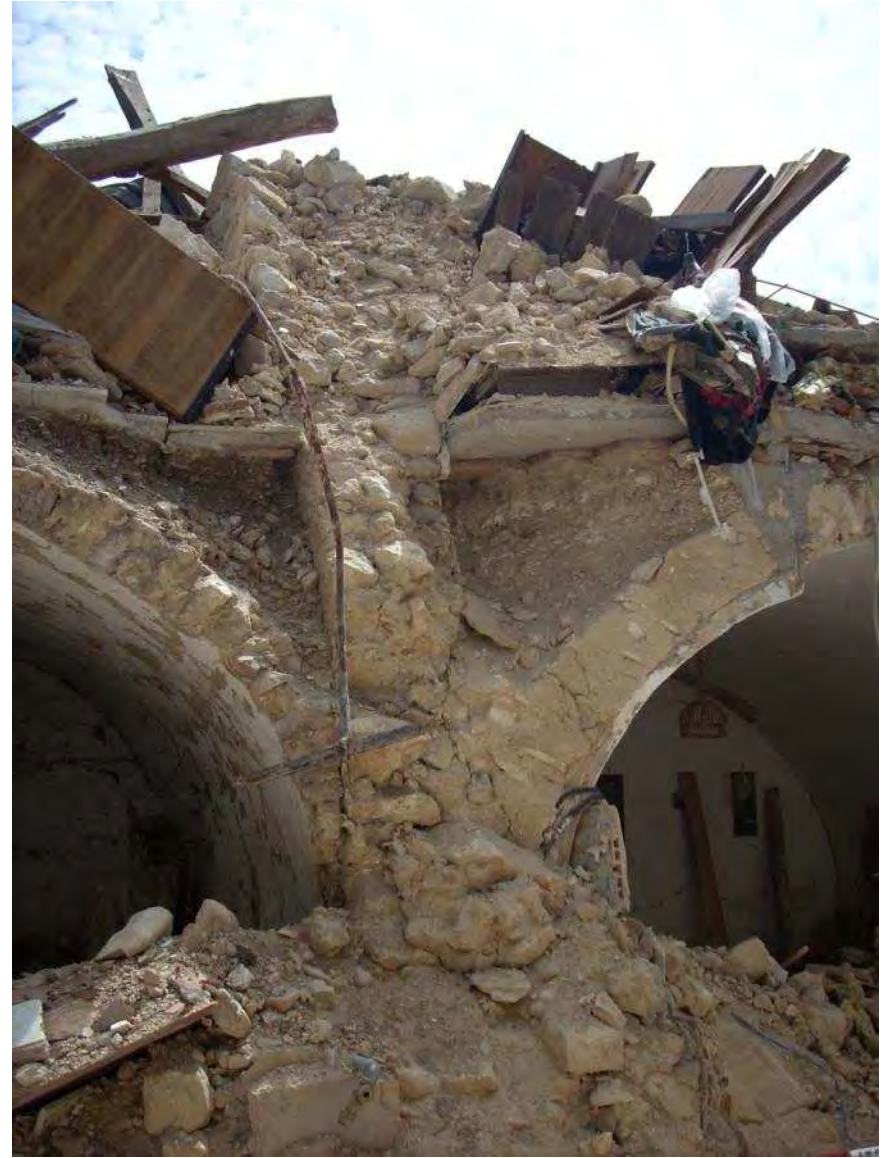
Onna, 2009-05-23

# Estruturas em arco de alvenaria

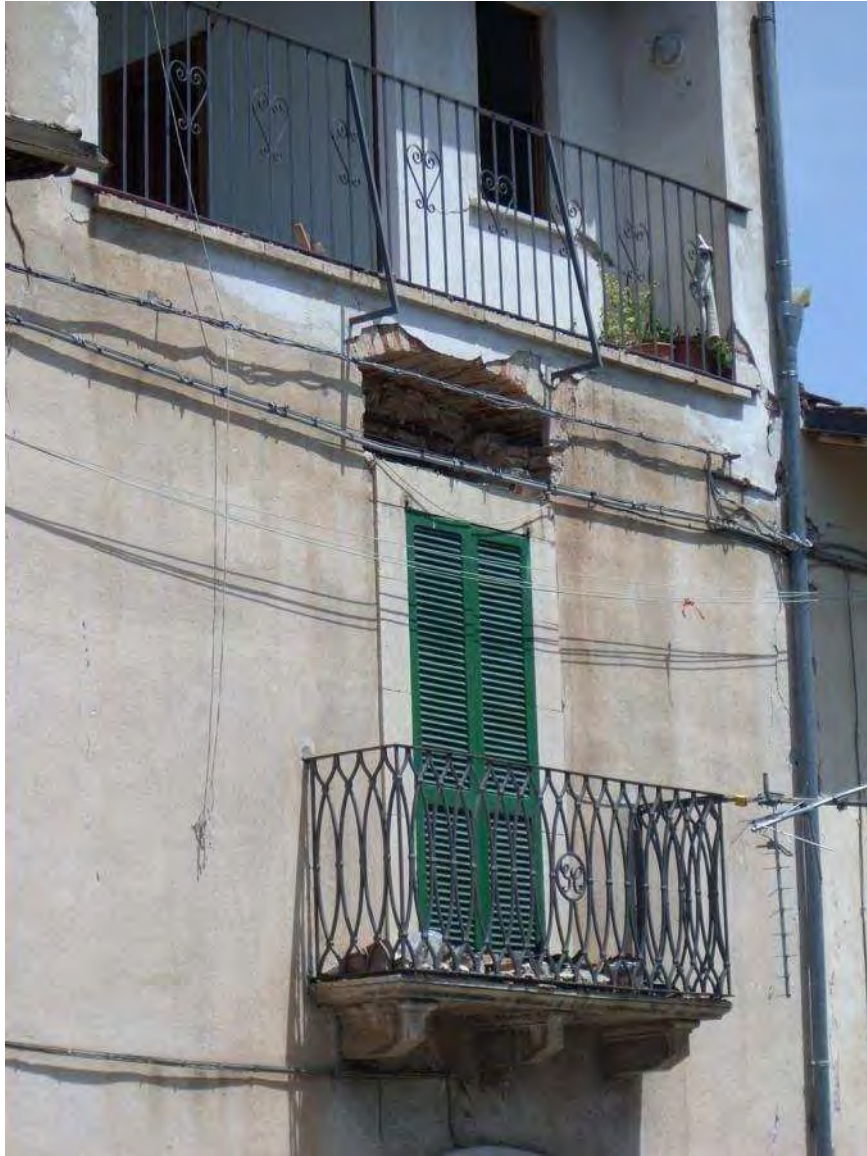
Coppito, 2009-05-22

## Danos “não estruturais”

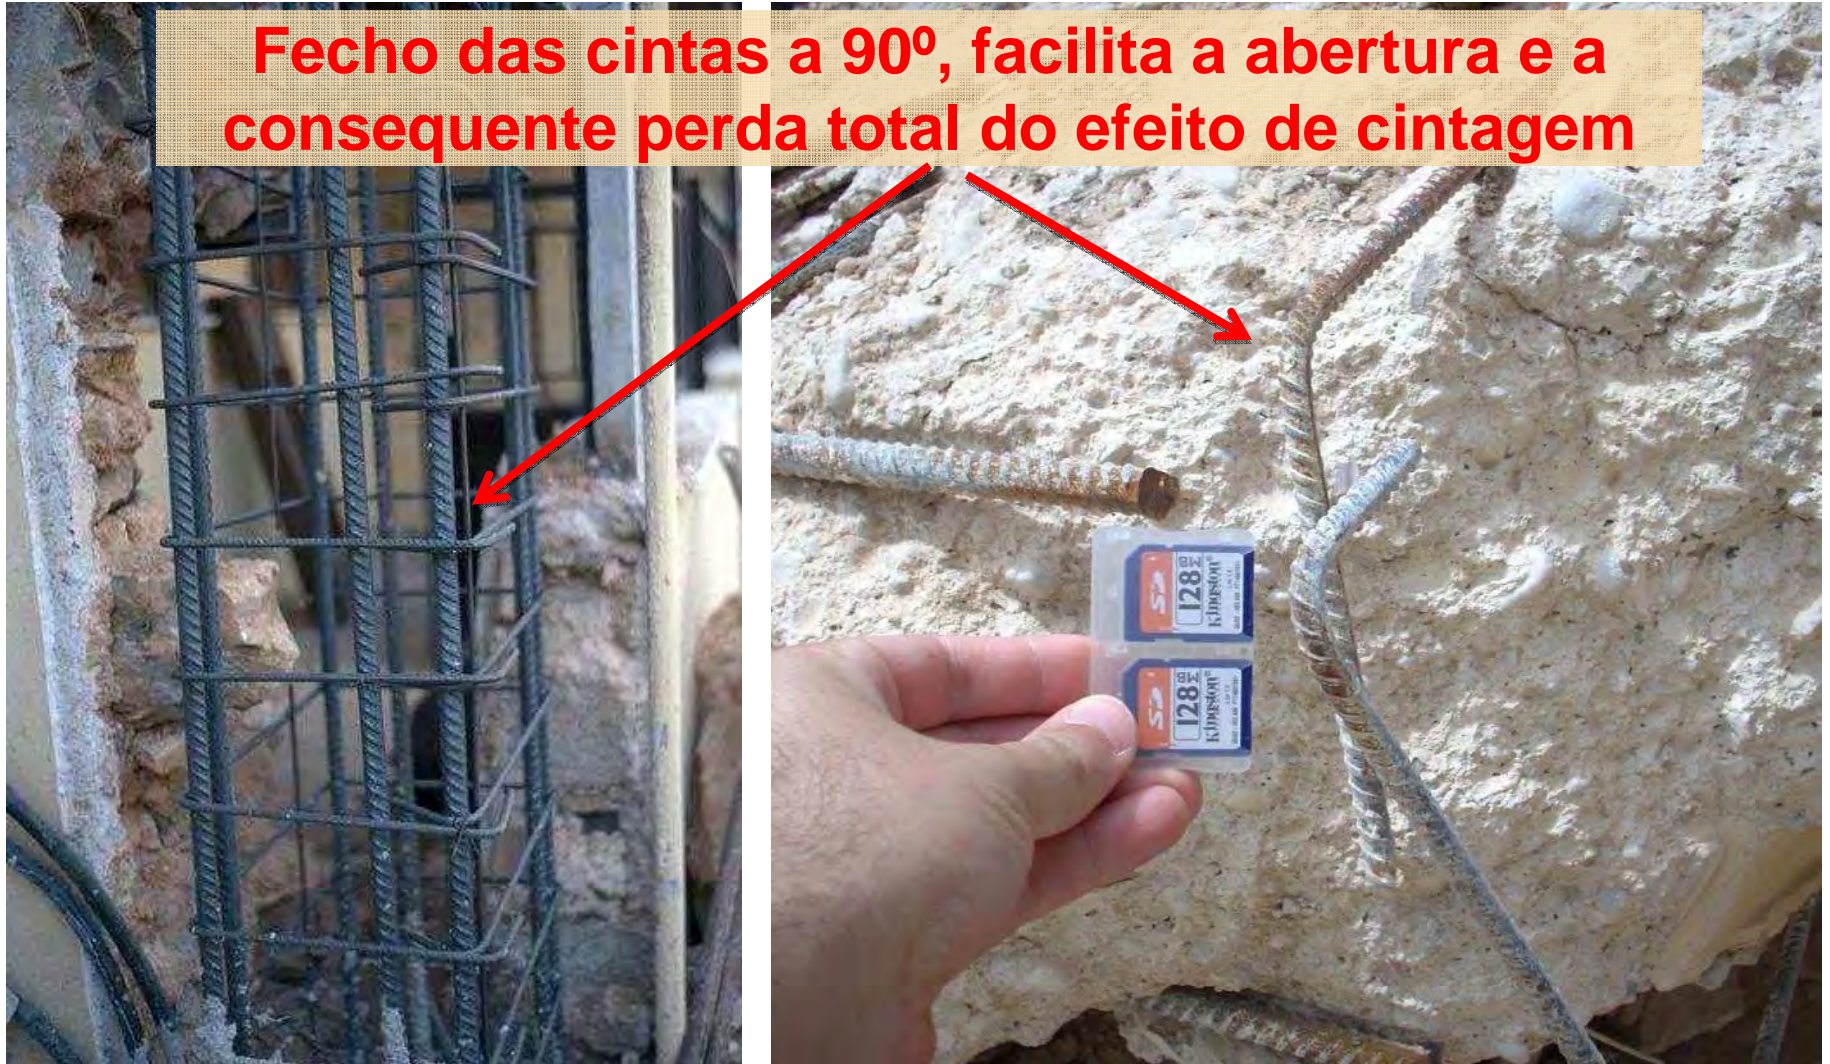
> Problemas de pormenorização típicos

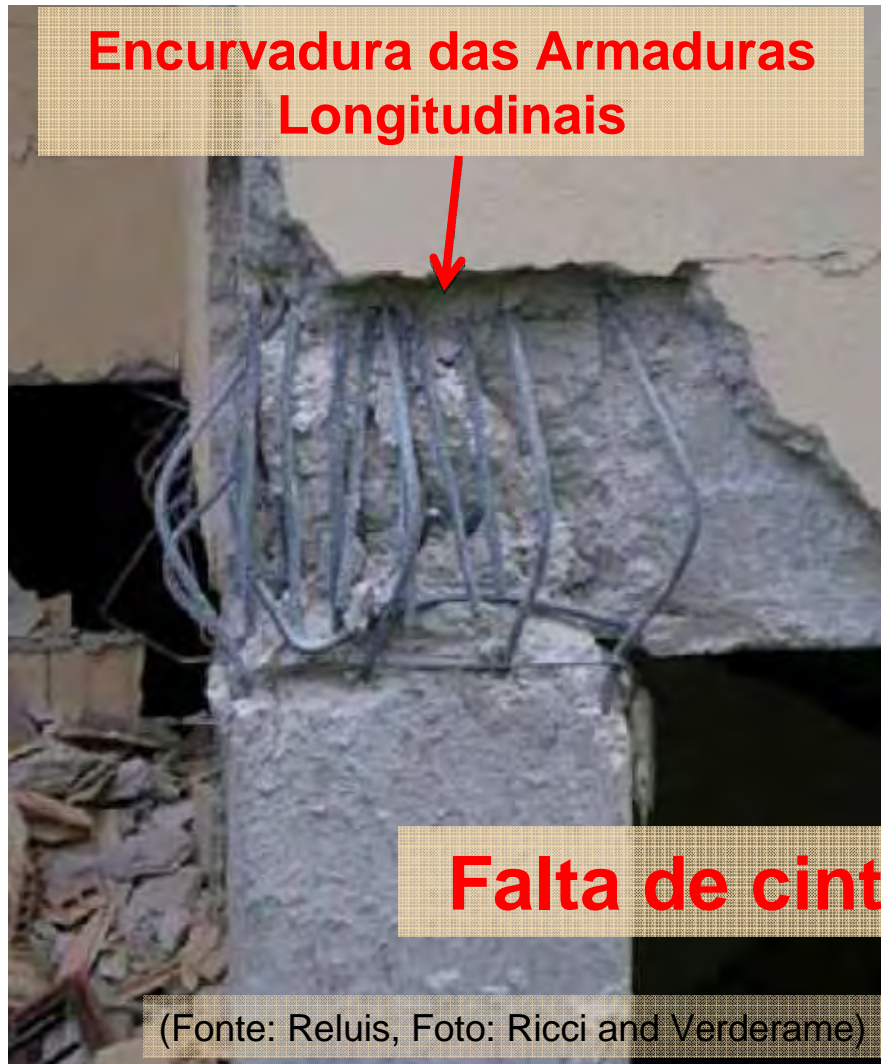
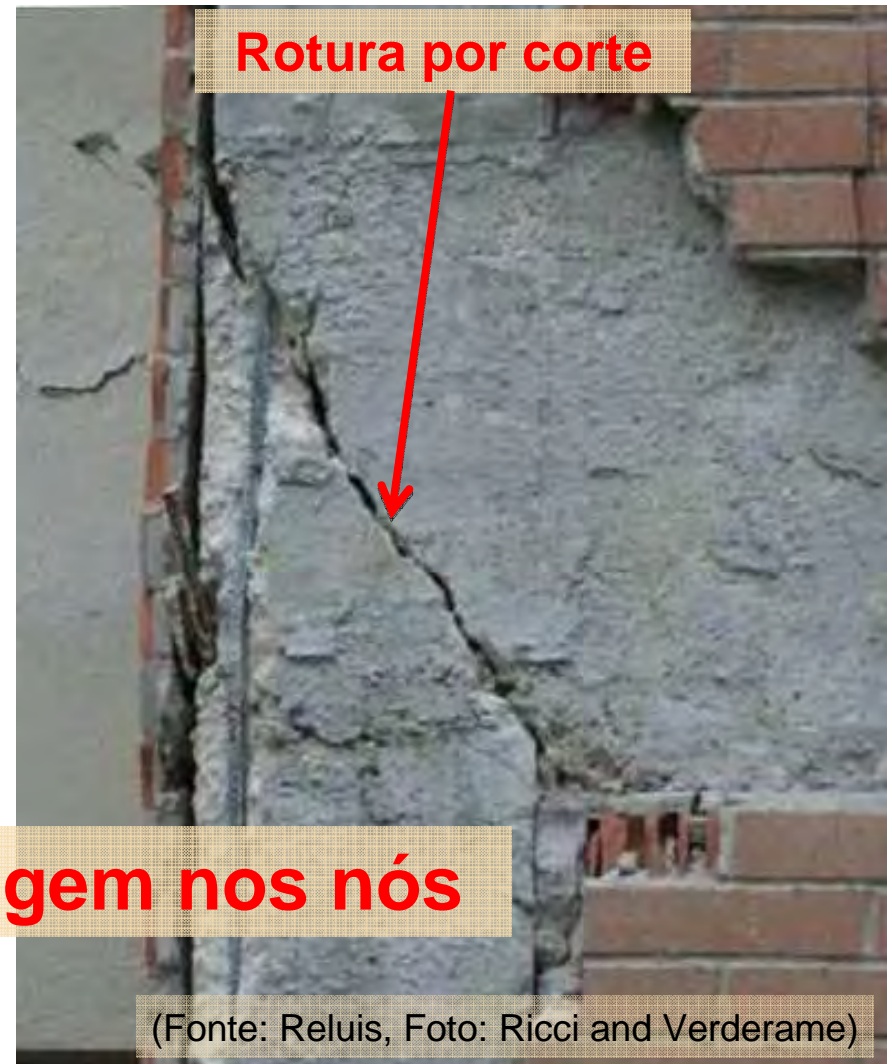
> Problemas de pormenorização típicos
