LABORATÓRIO NACIONAL DE ENGENHARIA CIVIL

## Workshop Sismo de L'Aquila

Abruzzo, Itália, 6 de Abril de 2009

ENSINAMENTOS PARA PORTUGAL

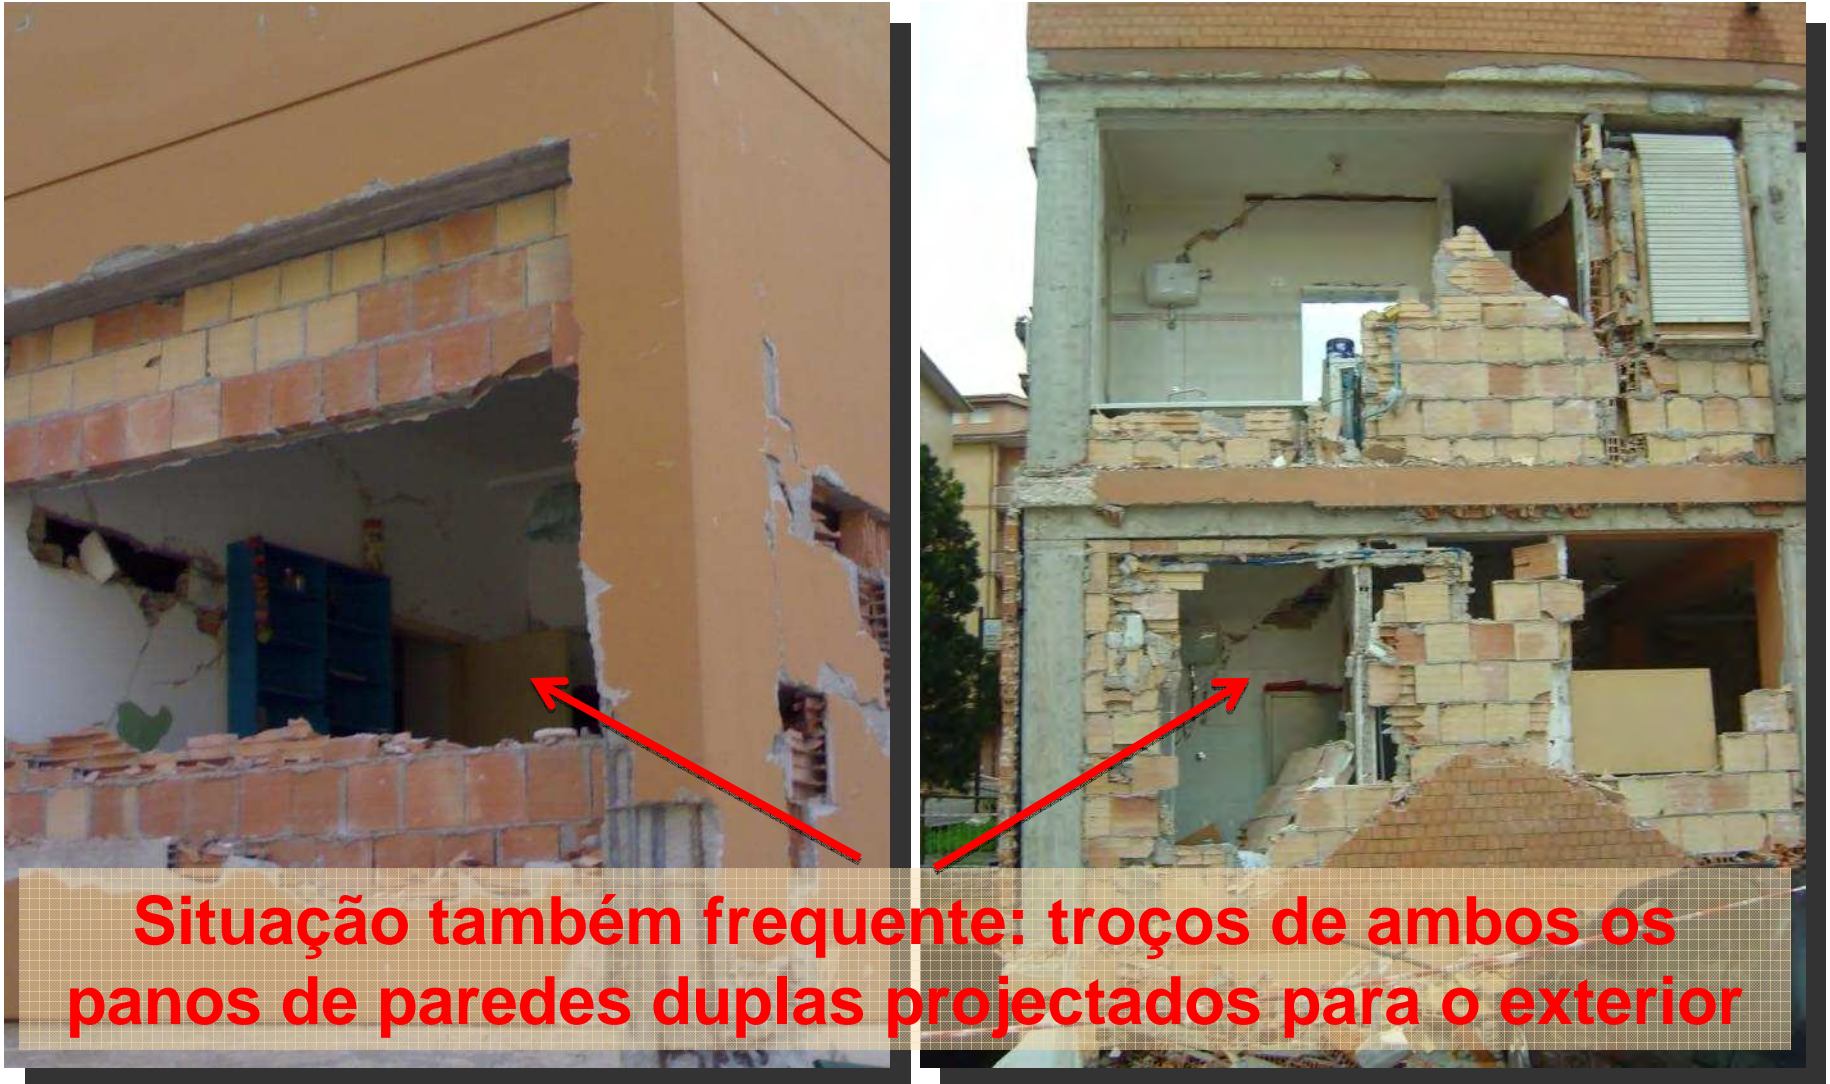
> Danos em painéis de alvenaria de enchimento

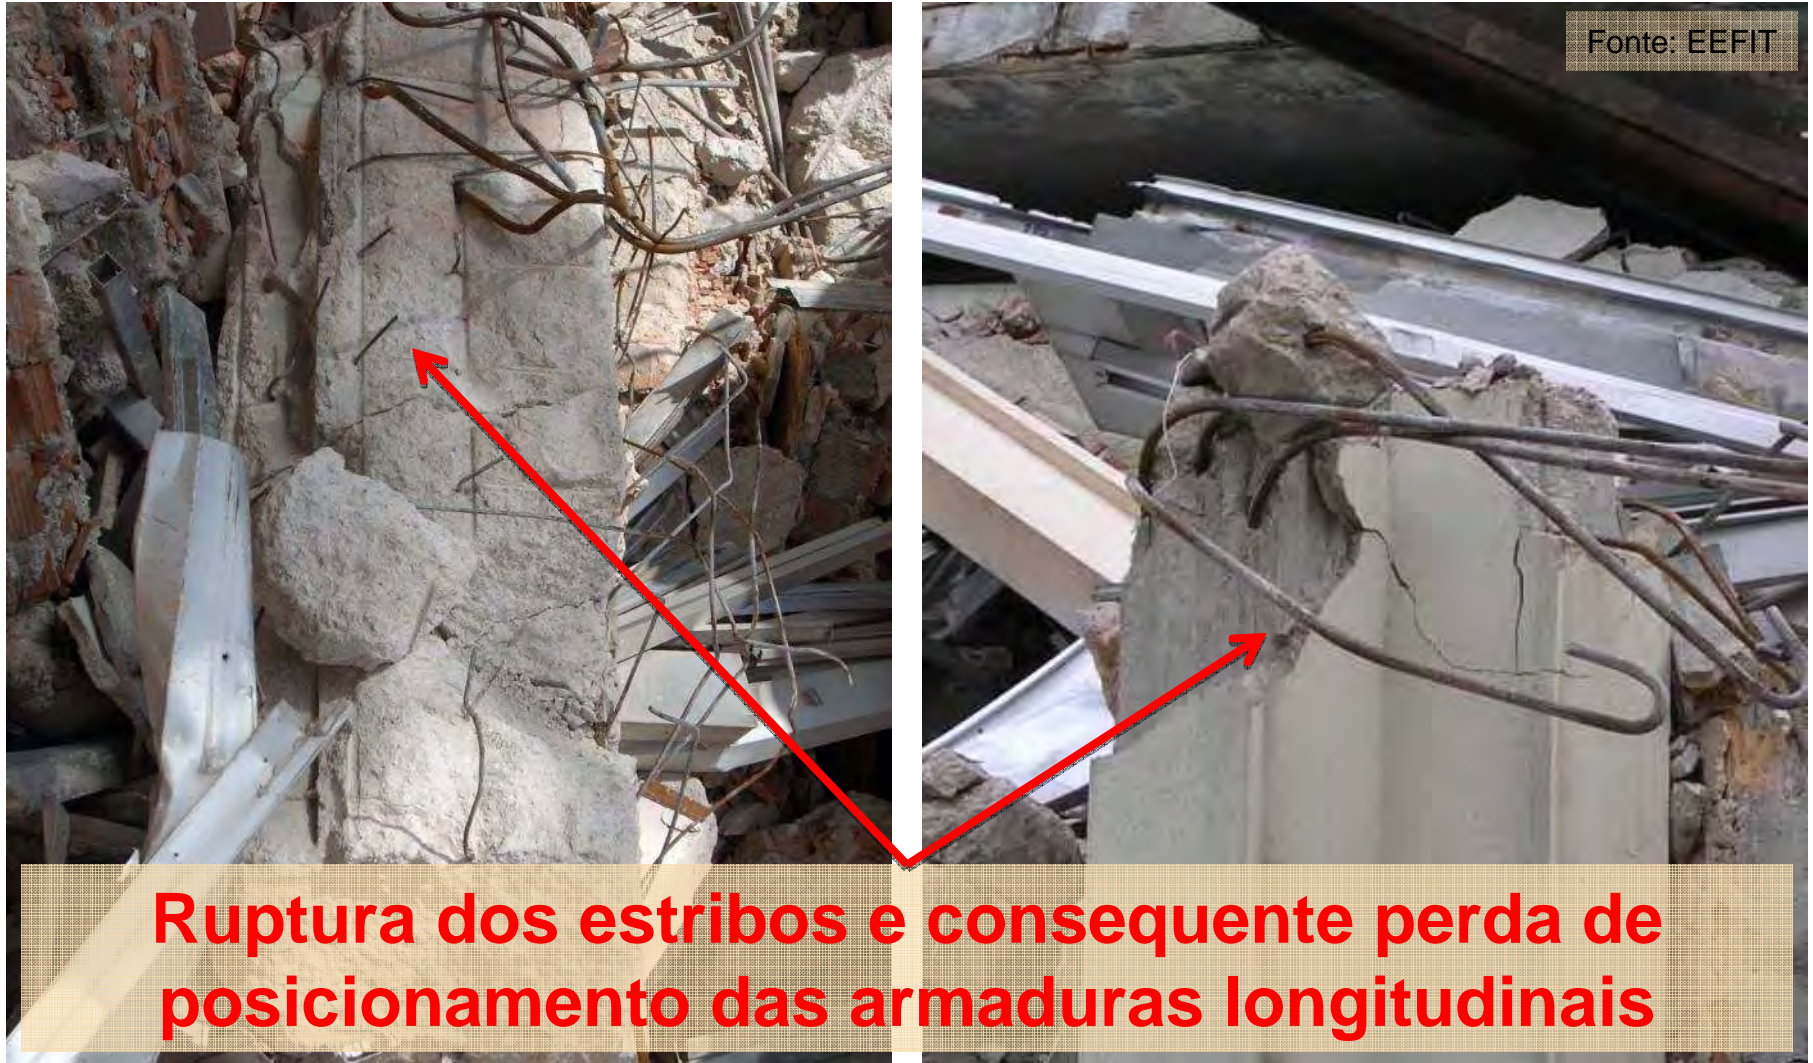
> Caso de Estudo – *Hotel Duca degli Abruzzi, L'Aquila (Anos 70)*

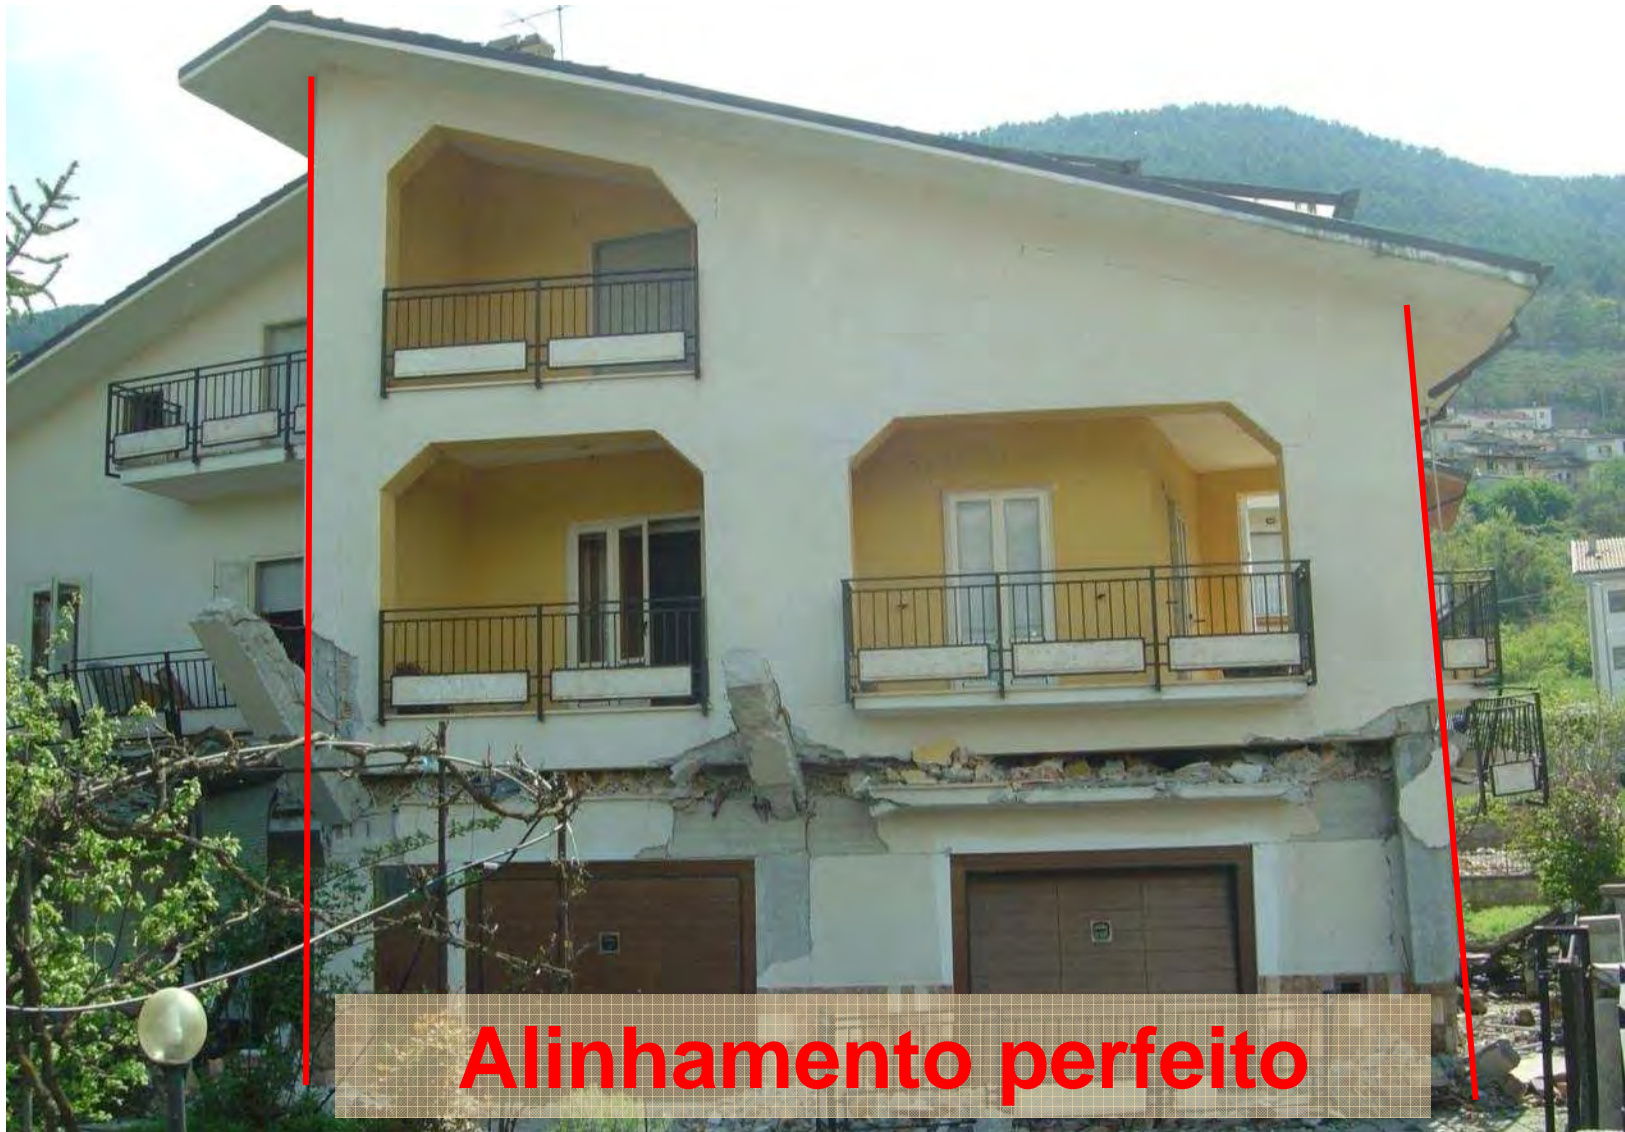
> Caso de Estudo – Piso Flexível, *Via Pianola-Bagno, Pianola (Anos 80?)*

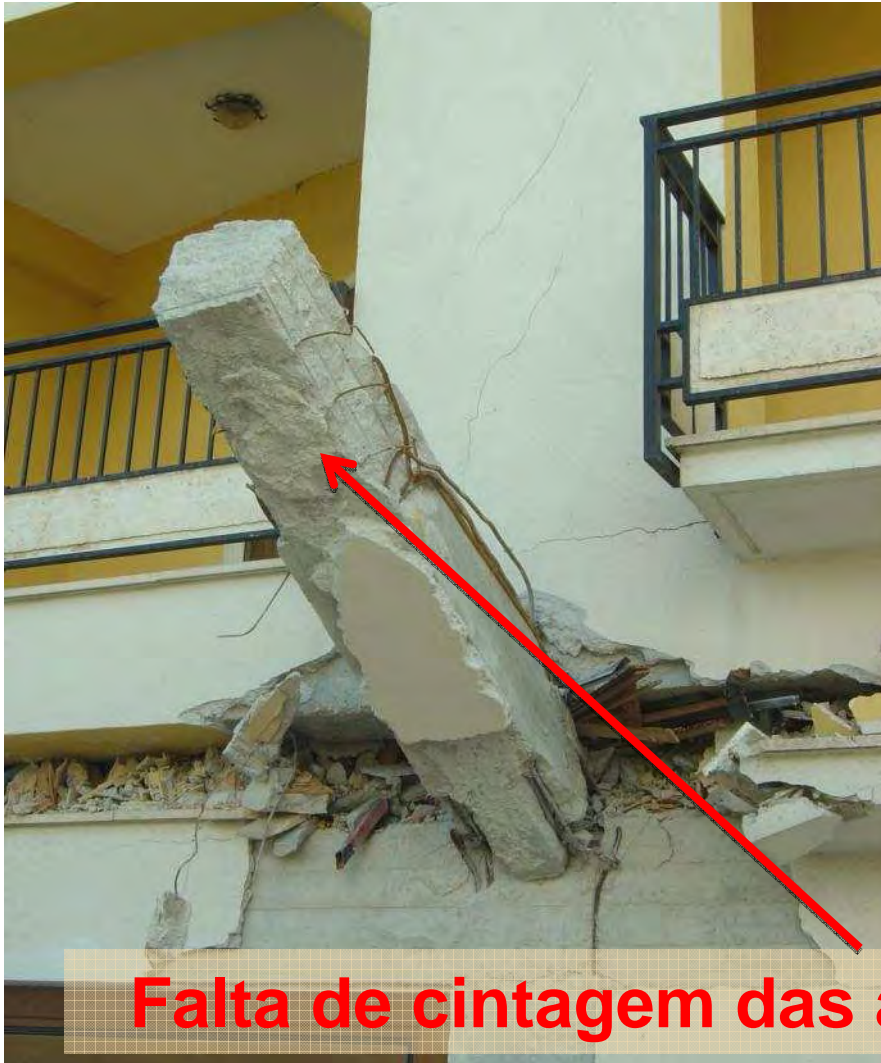
> Caso de Estudo – Piso Flexível, *Via Pianola-Bagno, Pianola (Anos 80?)*

**Falta de cintagem das armaduras longitudinais**

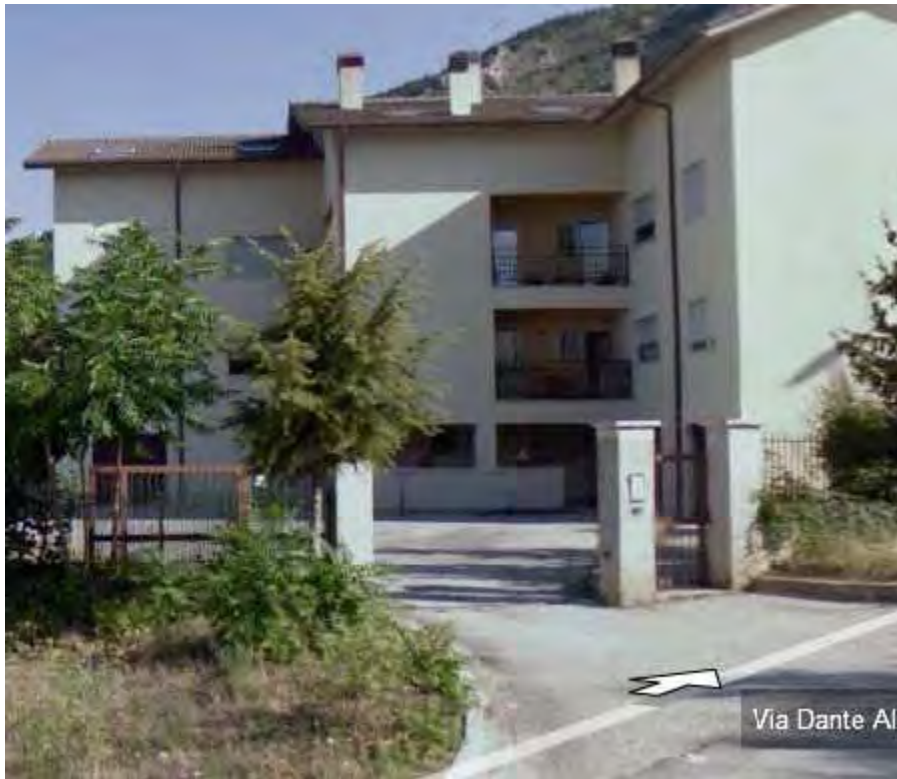
Vista pré-evento  
(Fonte: Google Street View)

> Caso de Estudo – Piso Flexível, *Via Dante Alighieri, Pettino* (Anos 80)

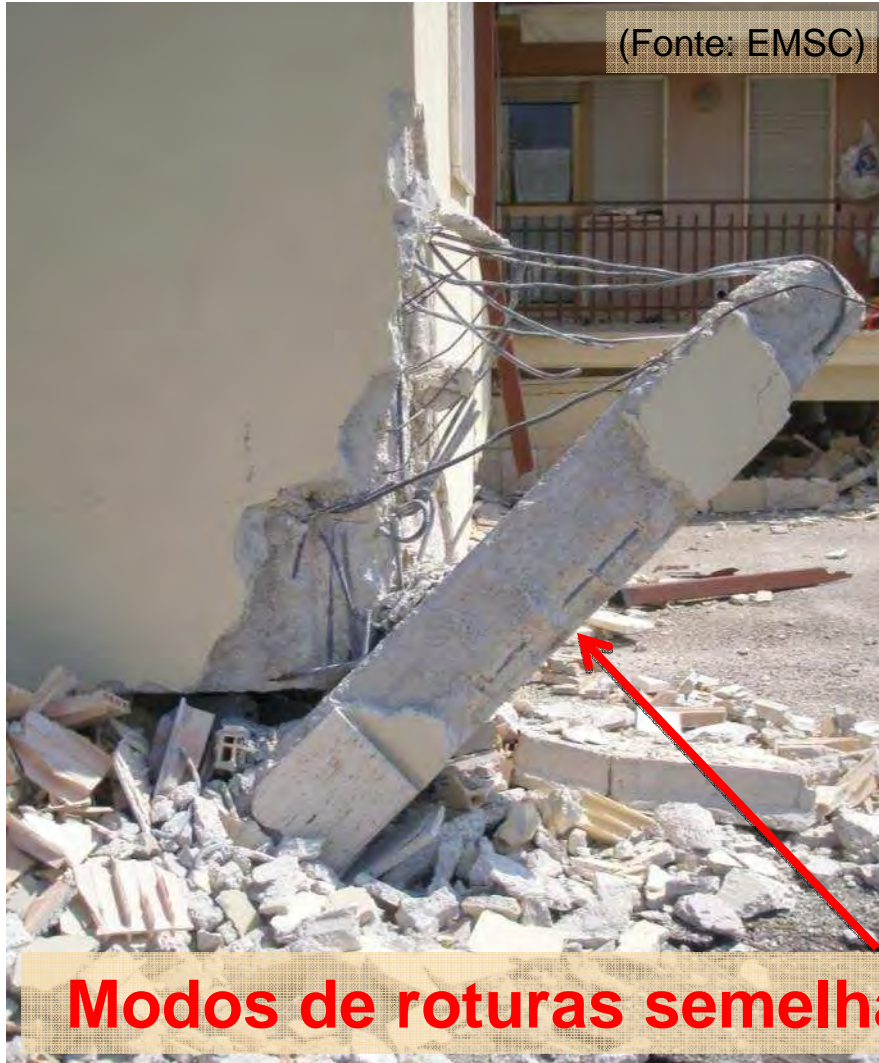
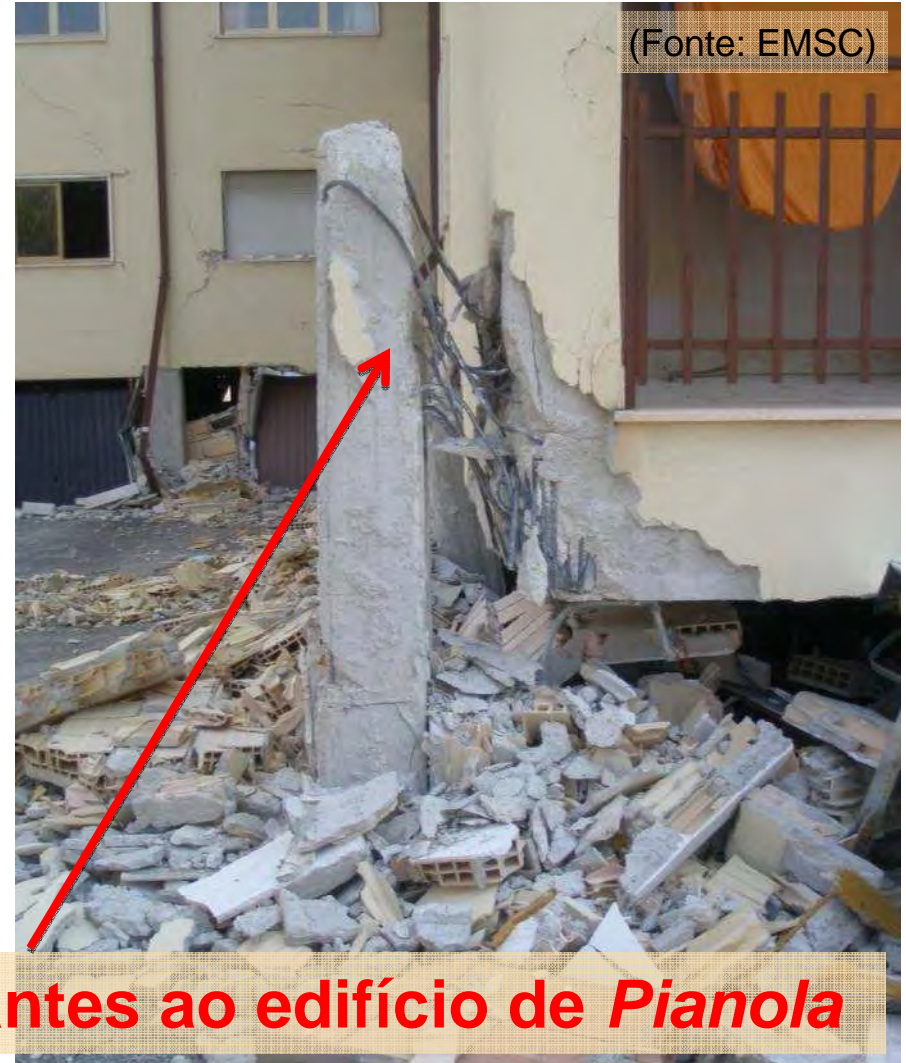
> Caso de Estudo – Piso Flexível, *Via Dante Alighieri, Pettino* (Anos 80)

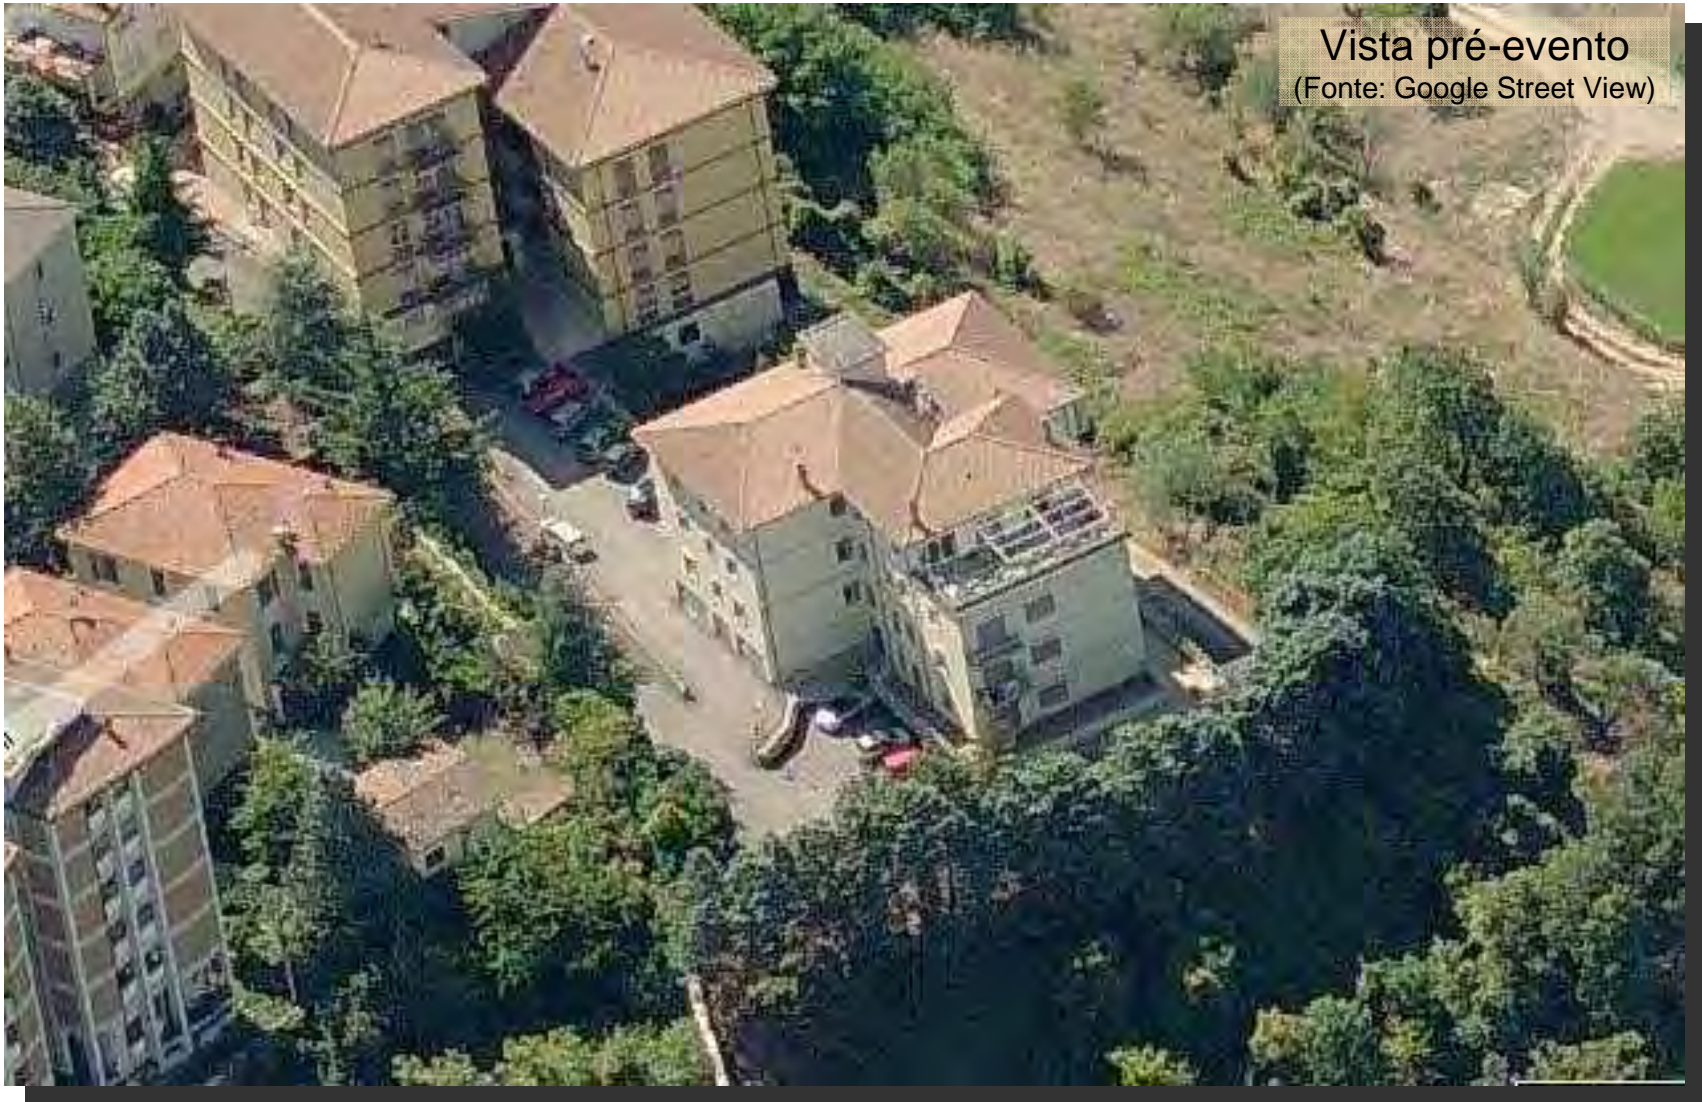
> Caso de Estudo – Piso Flexível, junto à *Via Francesco de Marchi, L'Aquila*

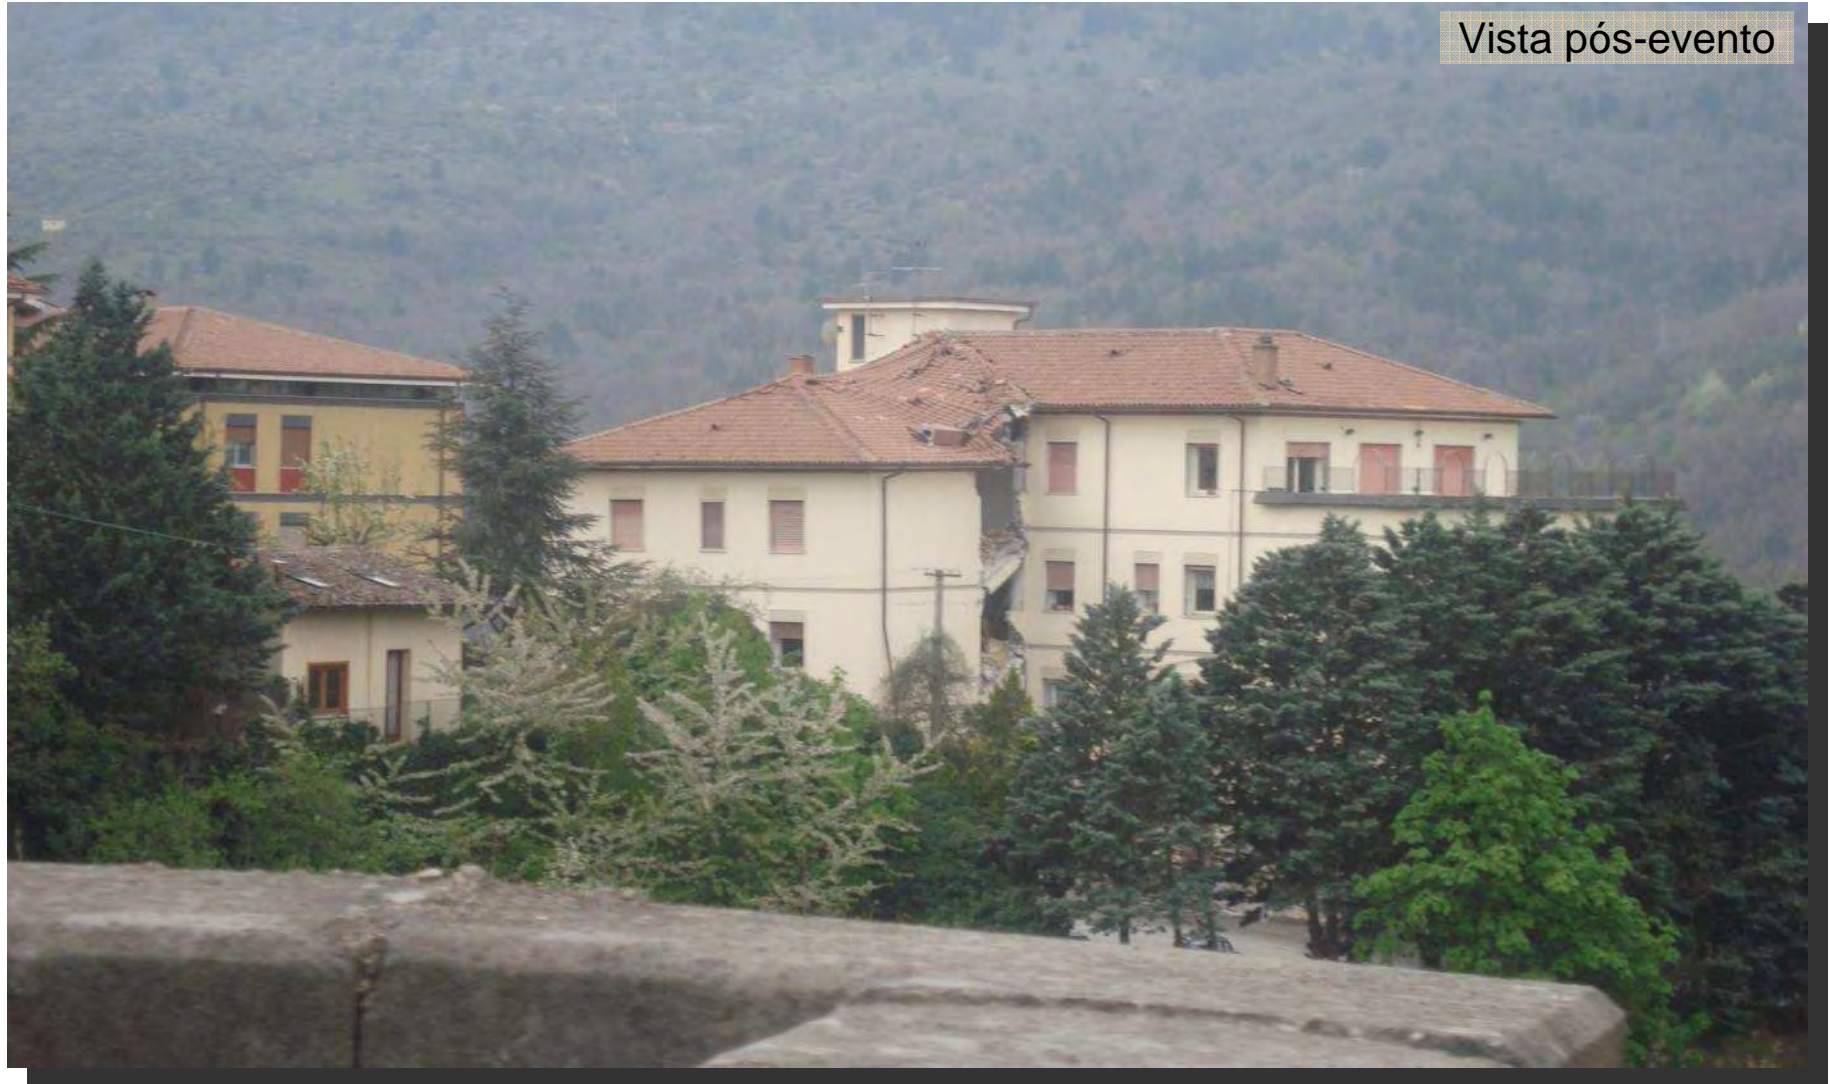
> Caso de Estudo – Piso Flexível, junto à *Via Francesco de Marchi, L'Aquila*

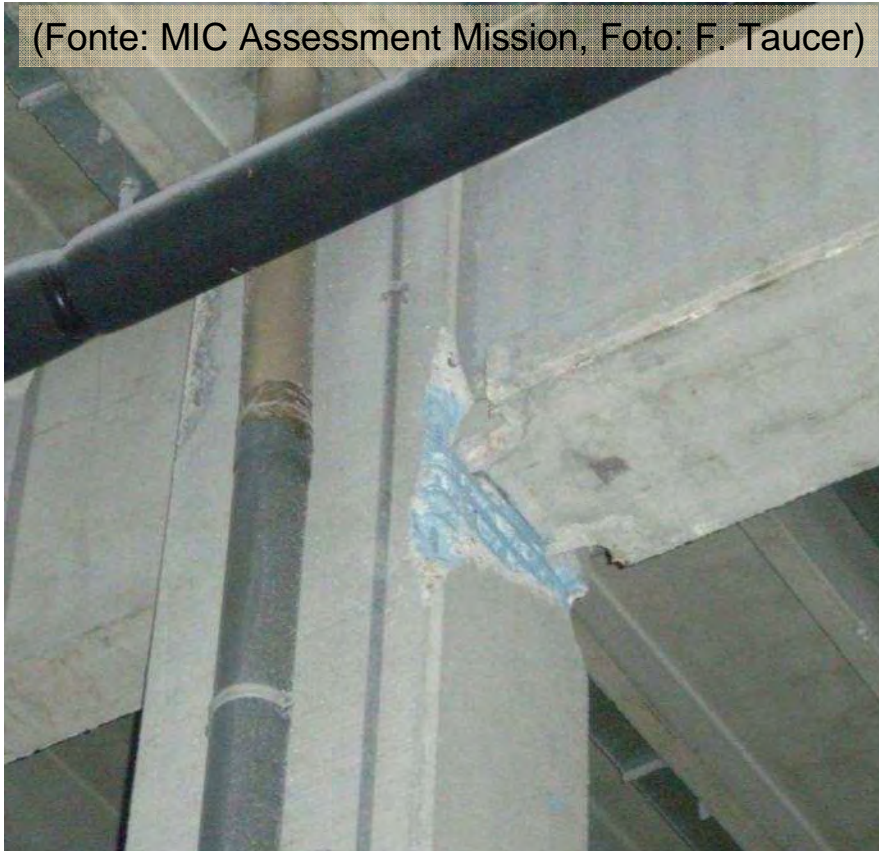
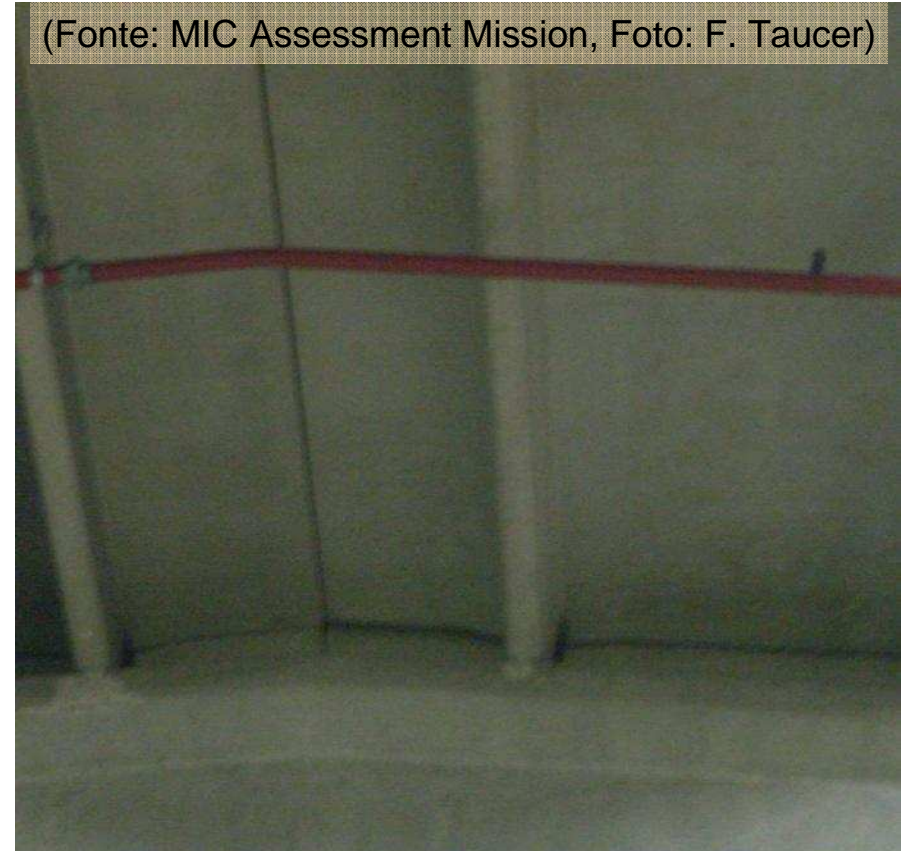
> Edifício de BA pré-fabricado – Arredores de *L'Aquila*

**De uma forma geral, observou-se uma boa resposta dos elementos estruturais principais**

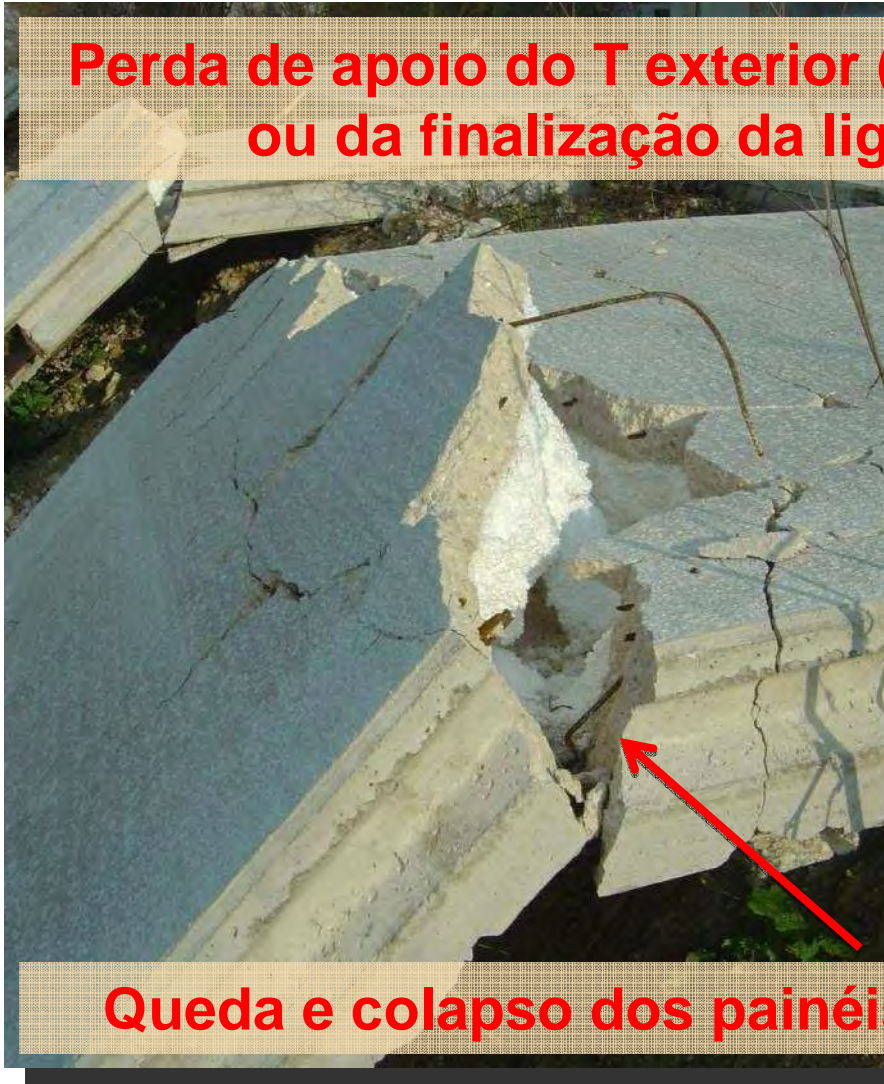
> Edifício de BA pré-fabricado – Arredores de *Monticchio*

**Perda de apoio do T exterior (falta do painel de revestimento ou da finalização da ligação) + rotação + queda**

**Queda e colapso dos painéis de revestimento aligeirados**

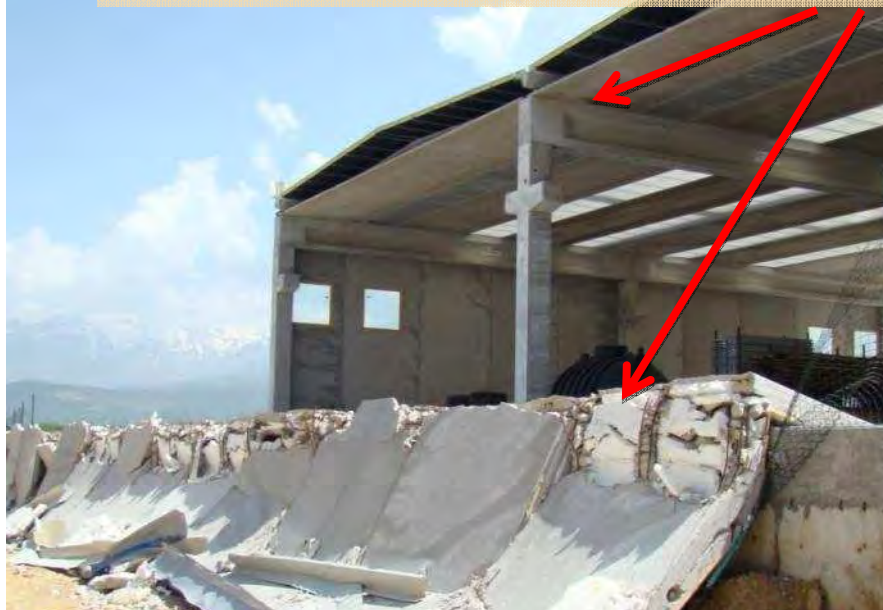
> Edifícios de BA pré-fabricado – Arredores de *L'Aquila*

**Sistema estrutural apresenta um bom comportamento  
Painéis de revestimento colapsados**

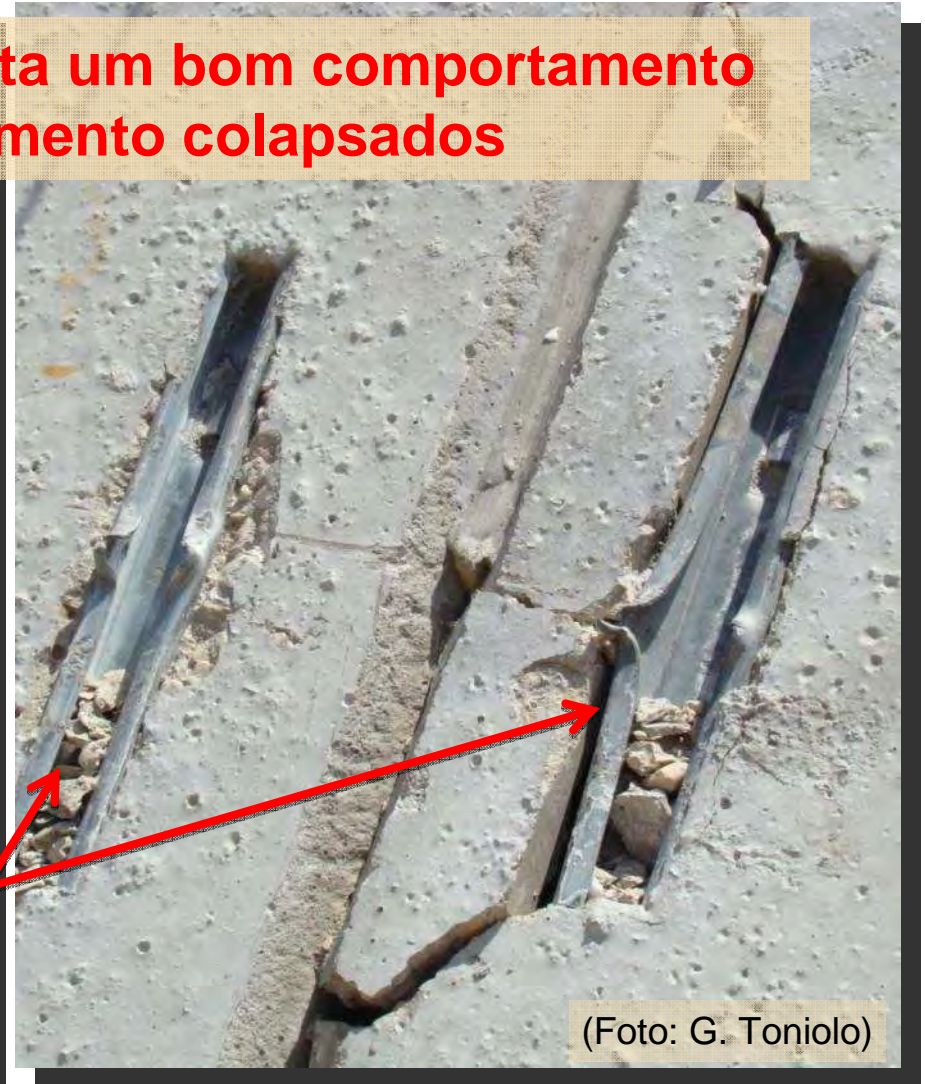
**Ligações incapazes de absorver  
os deslocamentos/forças  
impostas pelo sismo**
